ELEMENTOS PATRIMONIALES
CUBIERTA PRINCIPAL
EVALUACION DE LA ESTRUCTURA FIVE-LILLE

MEDICION DE ESPESORES POR ULTRASONIDO

INFORME DE INSPECCIÓN

Nº 814U1707.020
Hoja 1 de 10

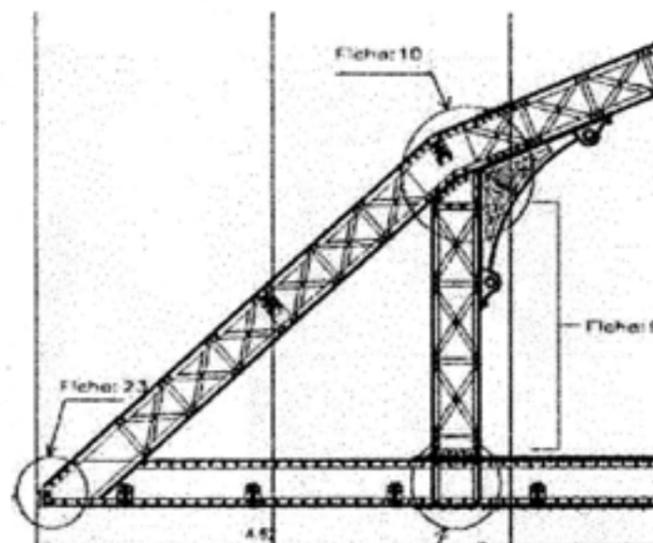
Los valores de espesores relevados en los perfiles de las diferentes zonas, no muestran variaciones ni pérdidas importantes de material. Se observan en algunas zonas, medidas que provienen de inclusiones internas del material. Esto fue comprobado relevando la zona adyacente. Ambas medidas se indicaron con una flecha en forma conjunta.

Zonas donde se realizaron las medidas en cada cercha.
Extremo de cercha tipo T1 y pilar reticulado
