2.4. ESTRUCTURA SOBRE NIVEL TERTULIA BAJA / 4

Consideraciones particulares
a través del relevamiento fotográfico

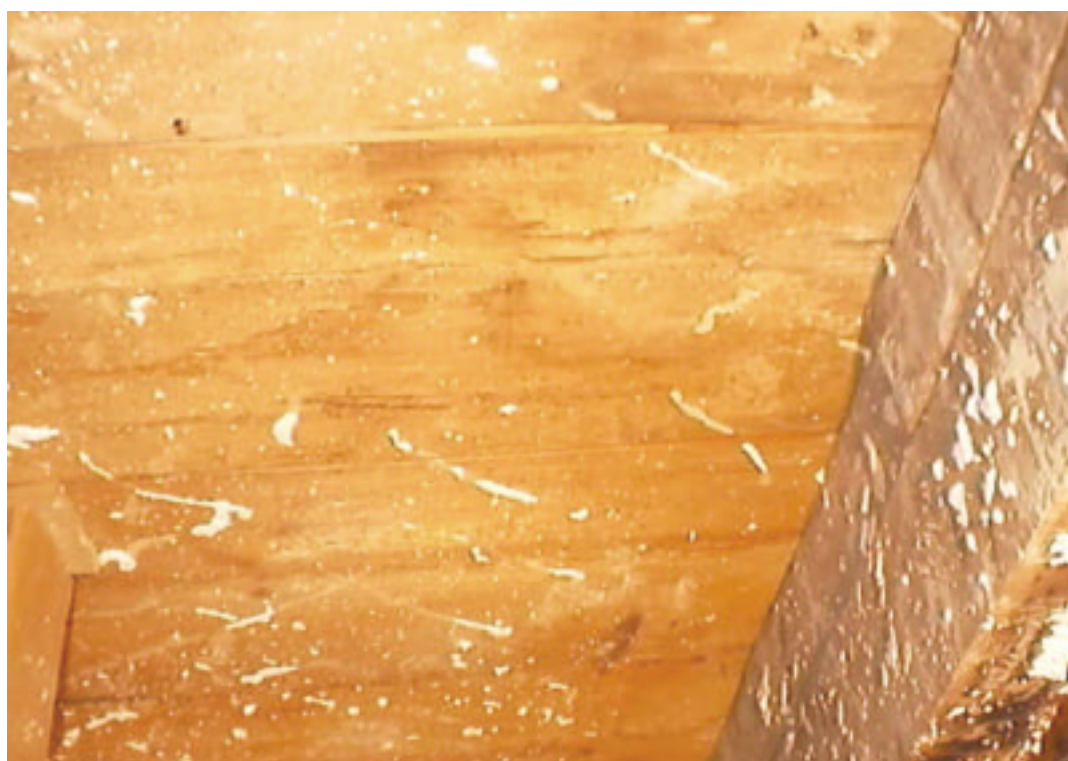
Fotografía 21. Se aprecia en el sector A el entablonado machihembrado de pino blanco de 1 1/2" x 12" sobre tirantes y regresos de madera dura.

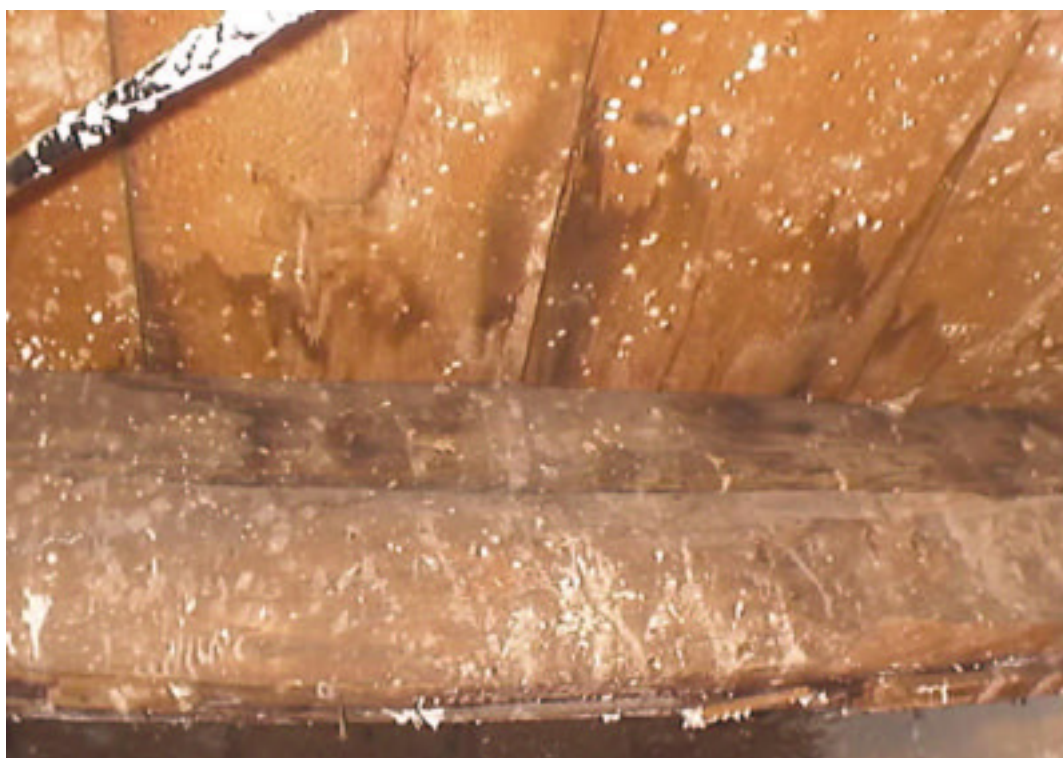
Fotografía 22. Se observa la presencia de manchas correspondientes a "humedad seca" sobre el entablonado de pino blanco en el sector de pascos secretos, que no afecta en absoluto el estado de conservación, tanto del entablonado como de la tirantería de madera dura.

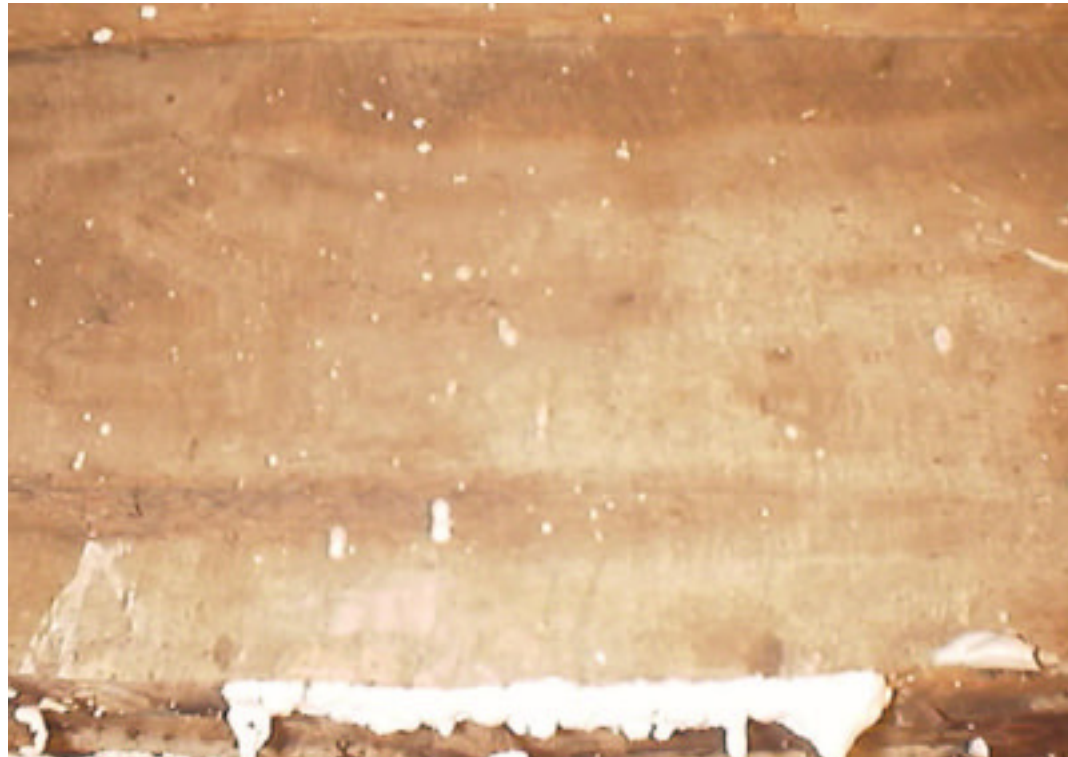
Fotografía 23. Se aprecia claramente el tipo de corte con que fueron conformadas este tipo de vigas. Dichos cortes irregulares se deben a que fueron aserradas a mano.

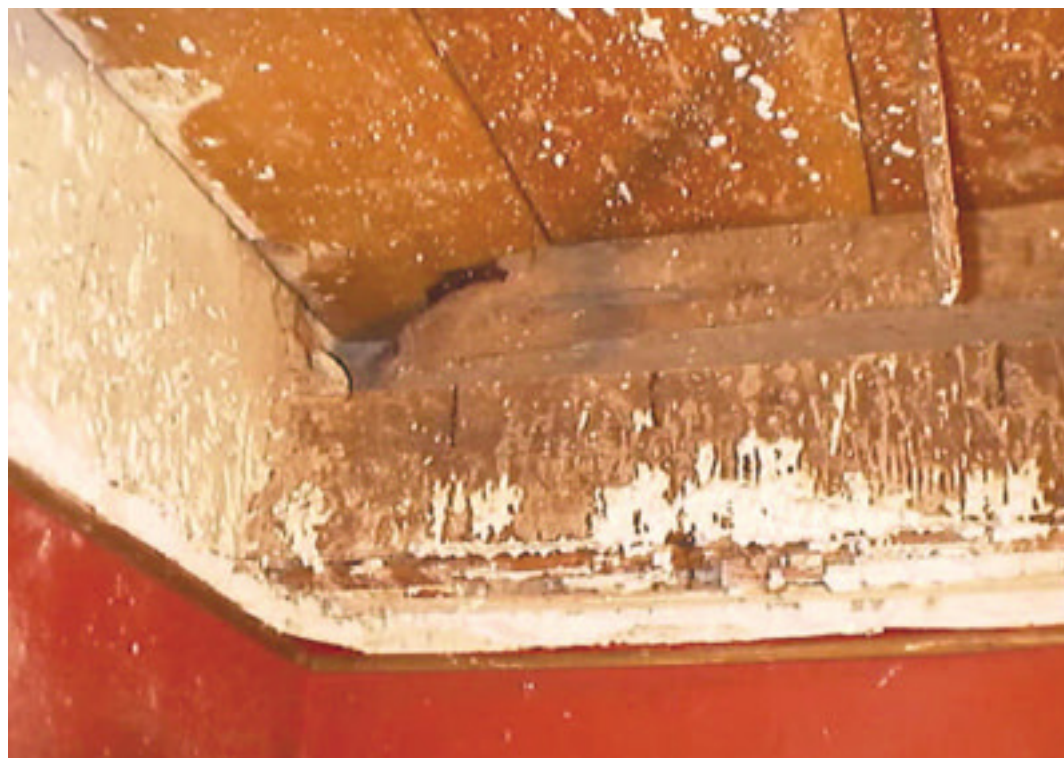
Fotografía 24. Se detecta que el regrueso aplicado sobre la viga no lo cubre totalmente, lo que no ocurre en la generalidad de los casos. Debe regularizarse en caso de que esta conformación se mantenga, si bien no representa una situación crítica ni mucho menos.

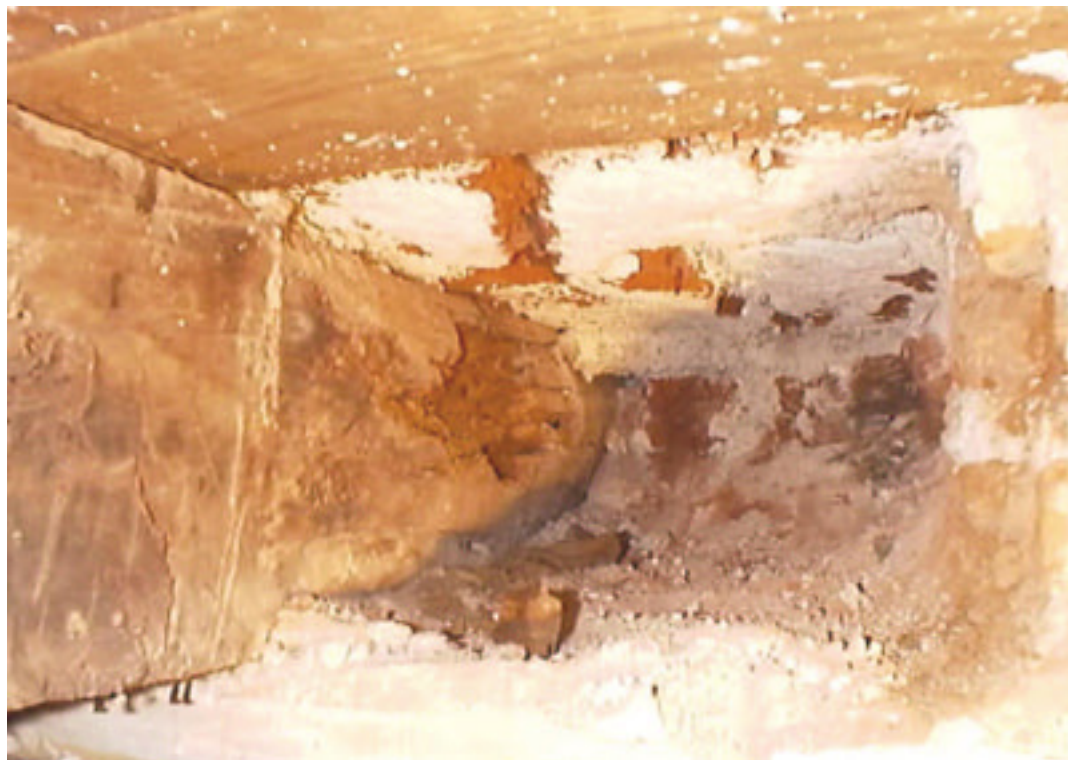
Fotografía 25. Se observa un cateo realizado por la Dirección de Obra sobre uno de los muros maestros. En él se aprecia el sector de viga incorporado en el muro, que muestra la parte de sámagu acorchada pero la parte de madera propiamente dicha en excelente estado de conservación.

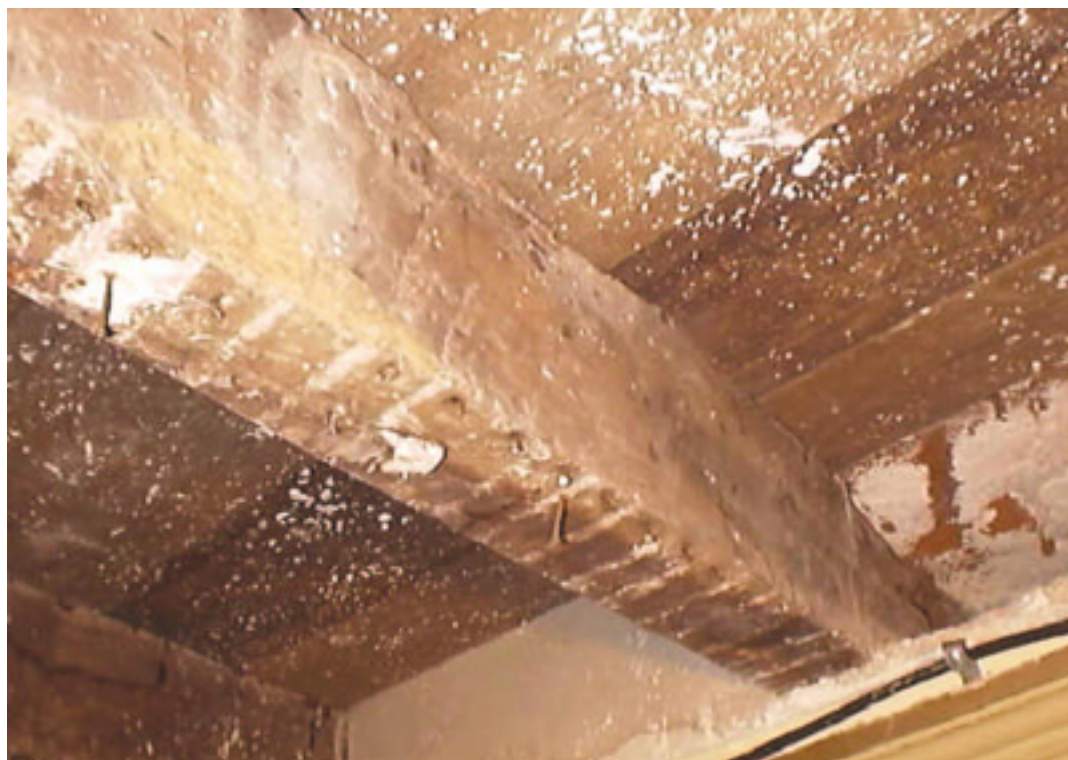
Fotografía 26. Vista del tirante para el cual se realizó el cateo de su apoyo en el muro maestro, en cuyo vértice derecho inferior se observa claramente el sector de sámagu, que incluso penetra conjuntamente con la madera propiamente dicha (duramen) en el muro. Esta situación es generalizable para la mayoría de los tirantes.

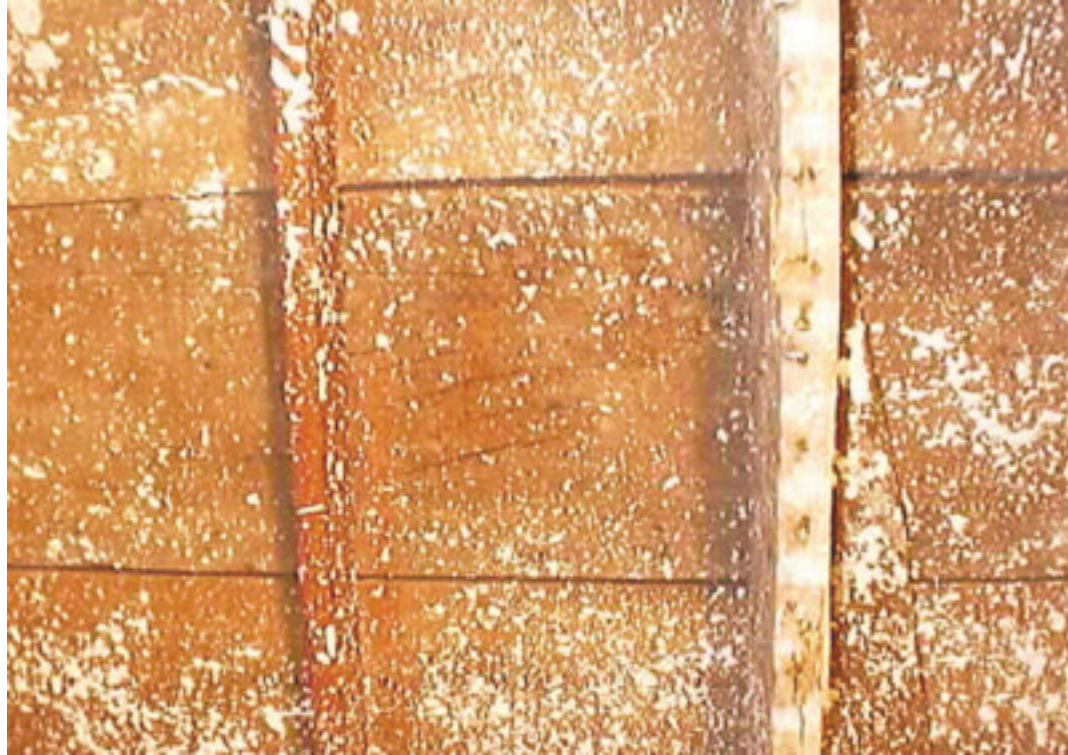
Fotografía 27. Registro de un sector de superficie aproximada de 0,30 x 0,30 m de entablado sobre el ambulatorio "acorchado" (mal estado de conservación). Se aprecia que a ambos lados de este sector el entablado se encuentra en perfecto estado. Ésta es la única falla del entablado que se encontró en este nivel.

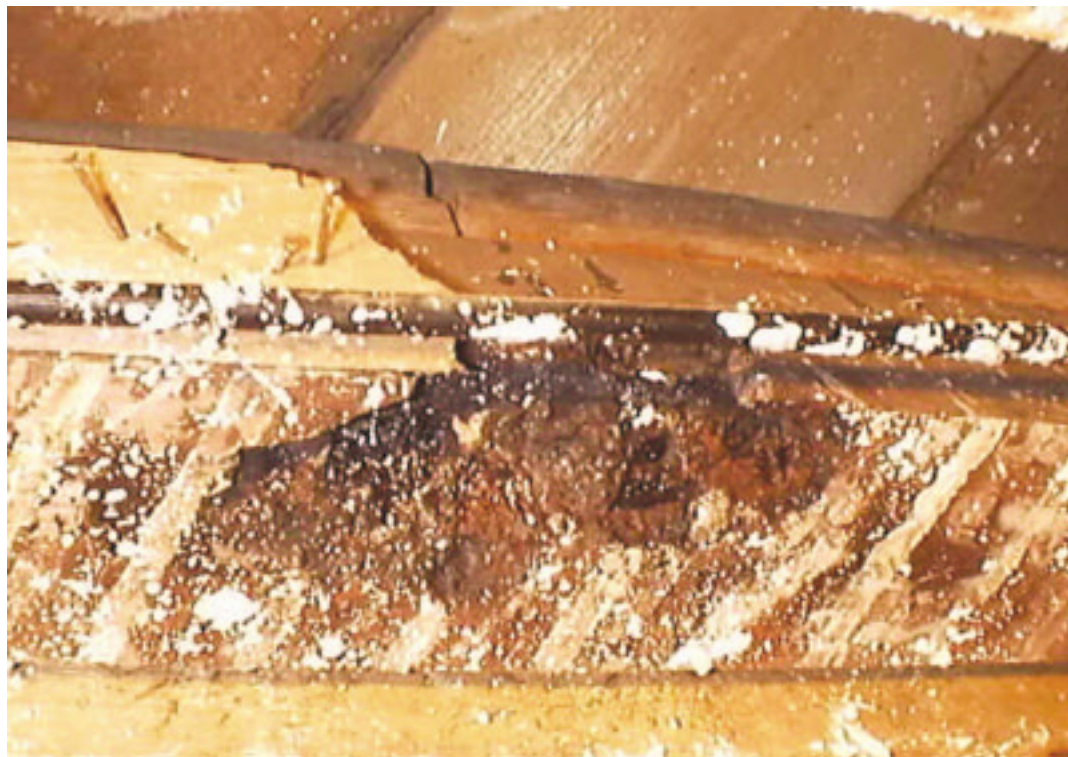
Fotografía 28. Sector B. Se observa una falla natural en el tirante de madera dura, que no altera en absoluto su estado de conservación. Se extrae muestra.

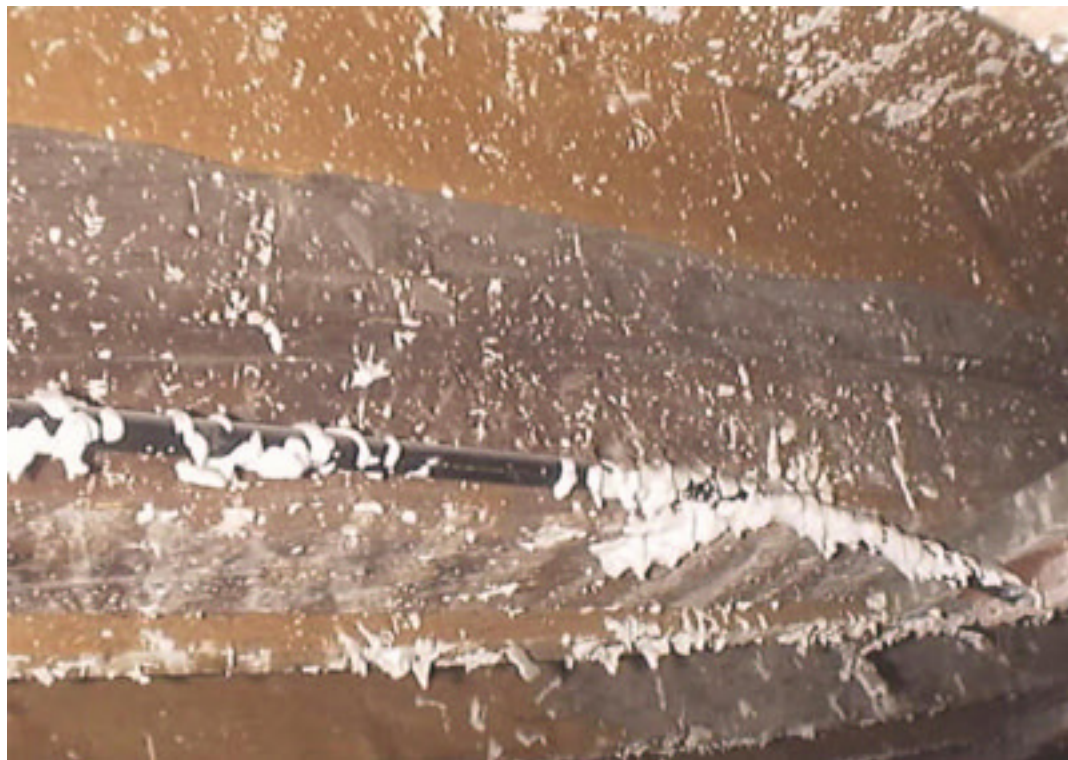
Fotografía 29. Detalle de tirante de madera dura hachuelado. Se observa la madera desgarrada, hecho debido a los cortes con la hachuela, que no representa ningún efecto para su estado de conservación.

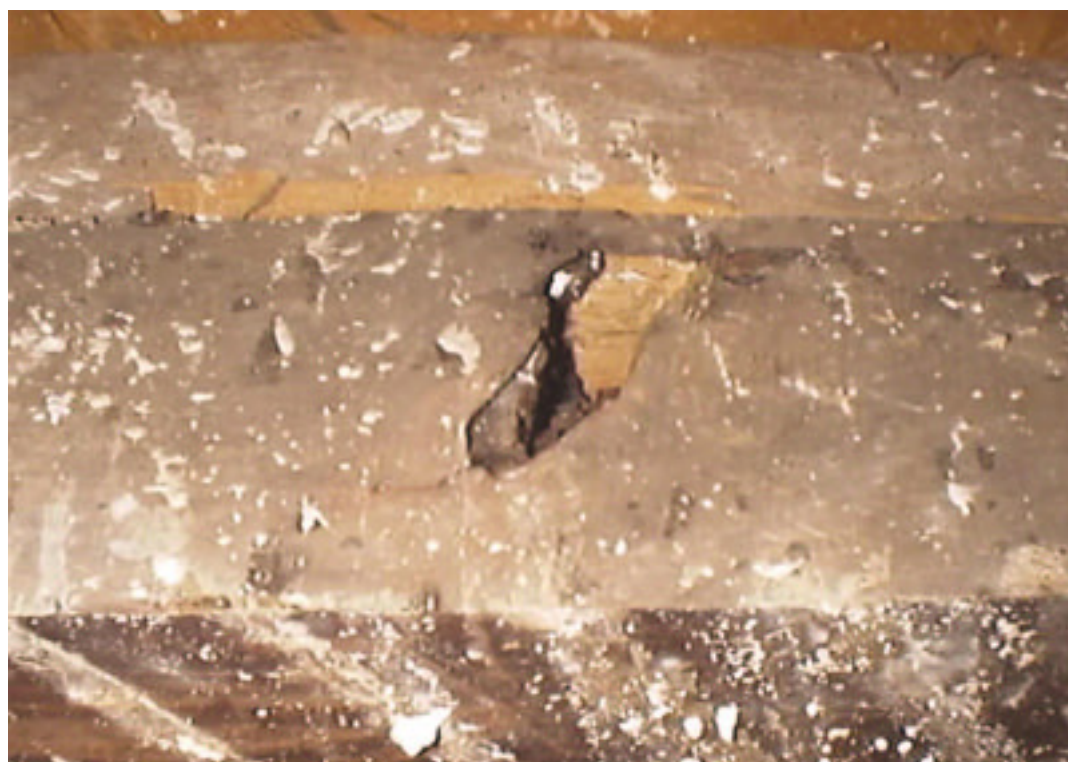
Fotografía 30. Se observa otra falla natural de menor entidad en un tirante de madera dura. No compromete su estado de conservación.
