2.5. ESTRUCTURA SOBRE NIVEL TERTULIA ALTA / 5

CONSIDERACIONES PARTICULARES A TRAVÉS DEL RELEVAMIENTO FOTOGRÁFICO

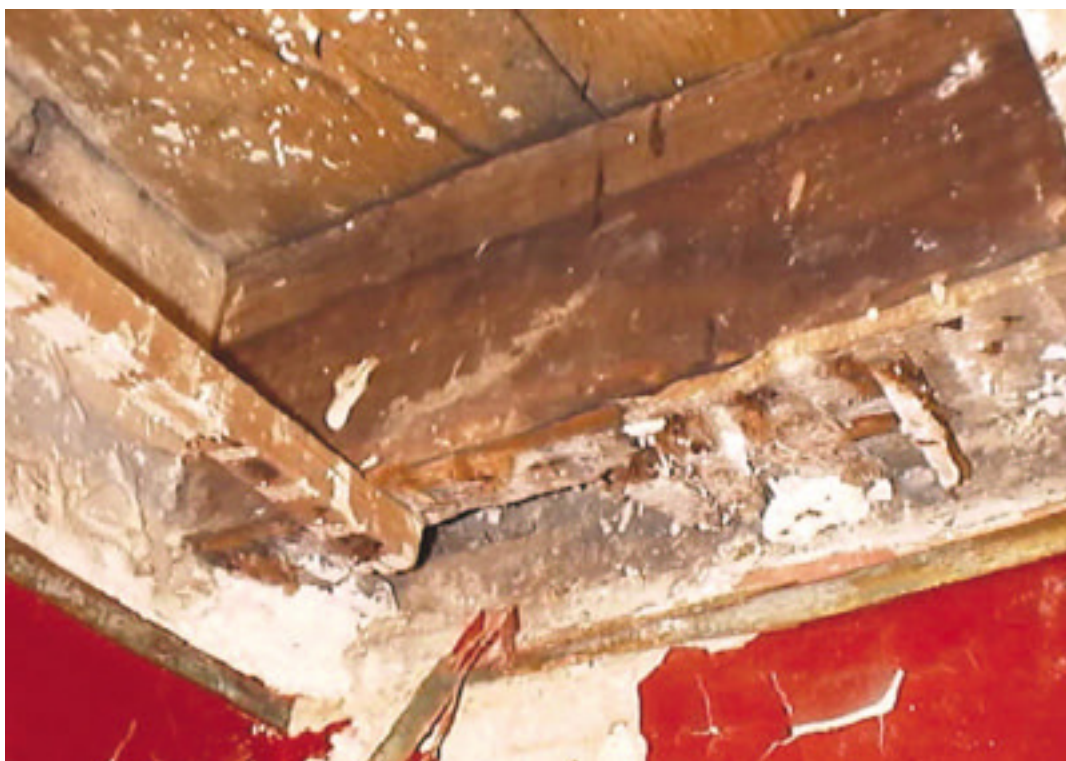
Fotografía 31. Sector A. Ejemplo de un tirante de madera dura que se encuentra próximo a un muro con signos de humedad (un sector de baños de la sala se encontraba contiguo a esta pared). A pesar de ello, el tirante se encuentra en excelente estado de conservación.

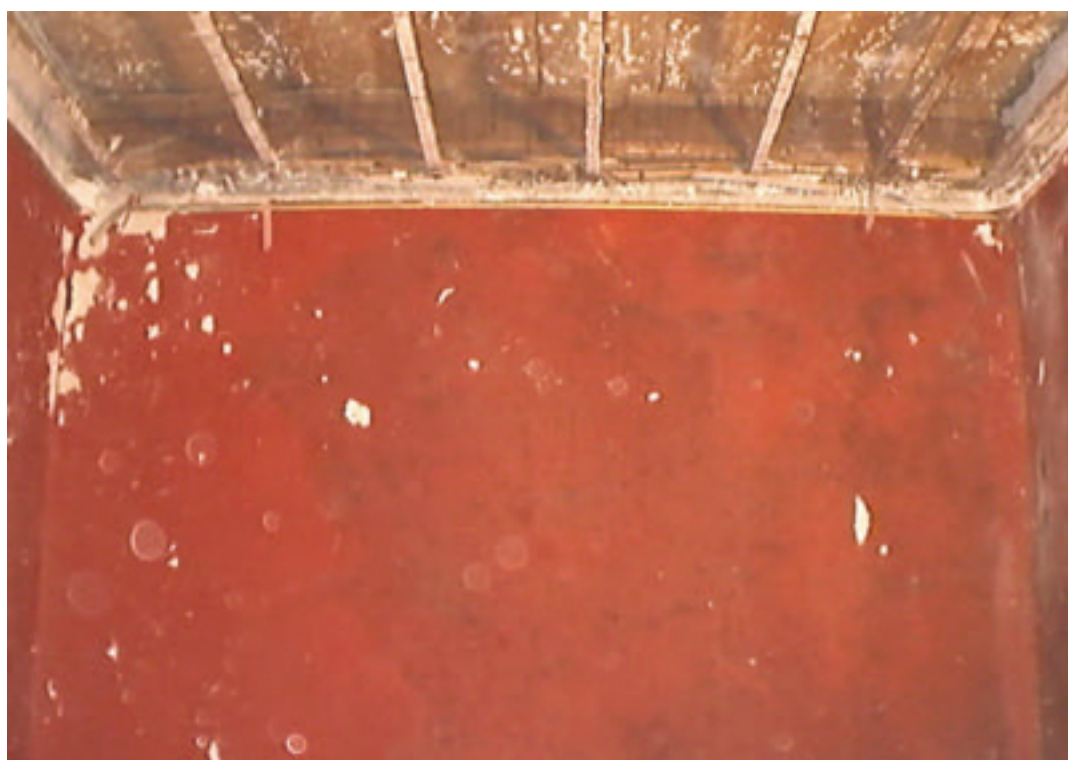
Fotografía 32. Vista general del muro y el tirante de la situación planteada anteriormente.

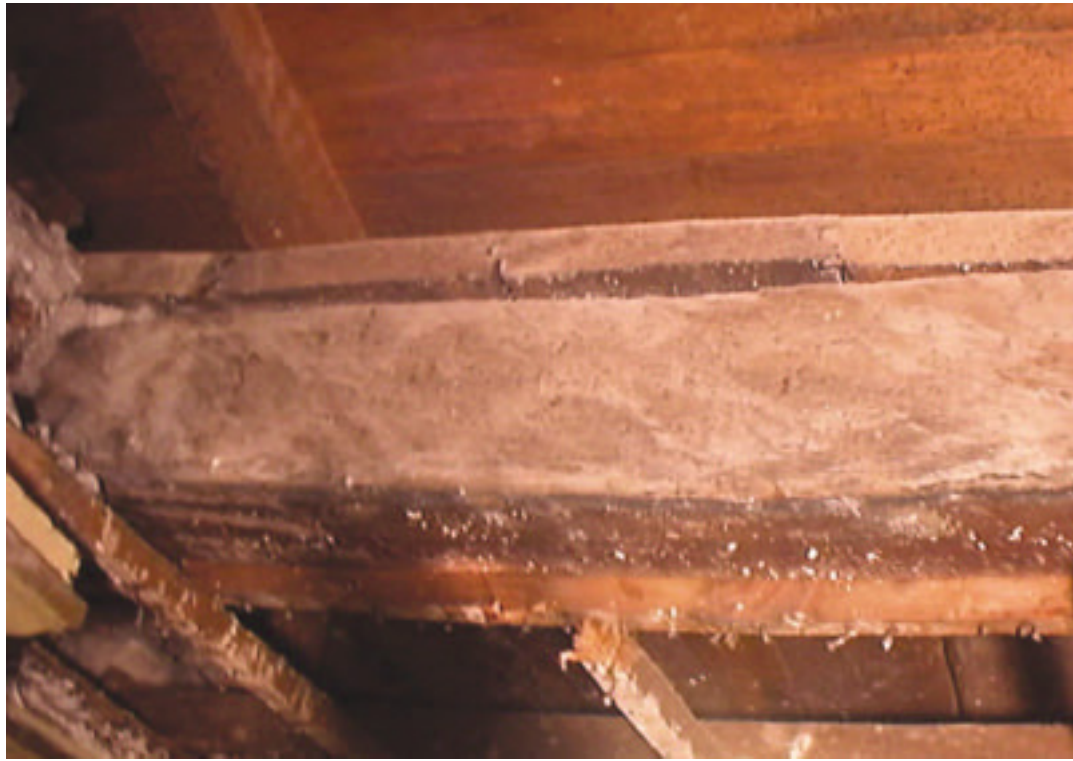
Fotografía 33. Otra vista del entablado correspondiente al sector C, en el cual se observan los anchos irregulares de los tablonés.

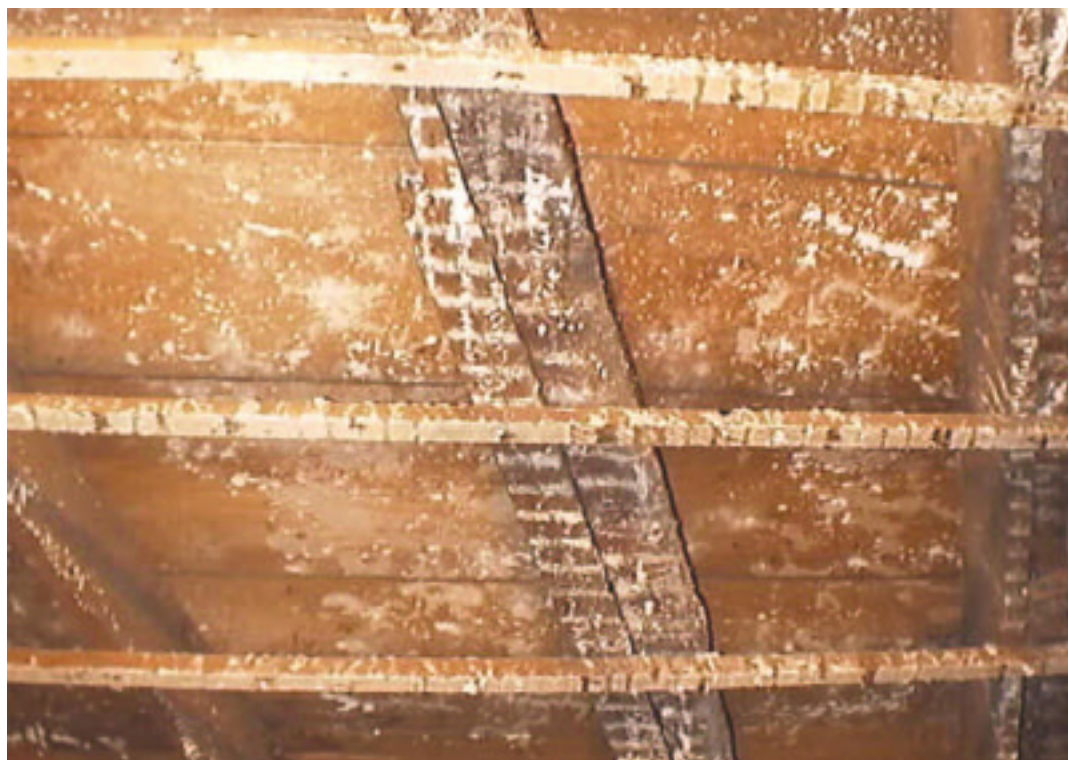
Fotografía 34. Sector B. No hay regresos sobre la tirantería de madera dura. El entablado es de pino blanco machihembrado de medidas sumamente regulares (1 1/2" x 12").

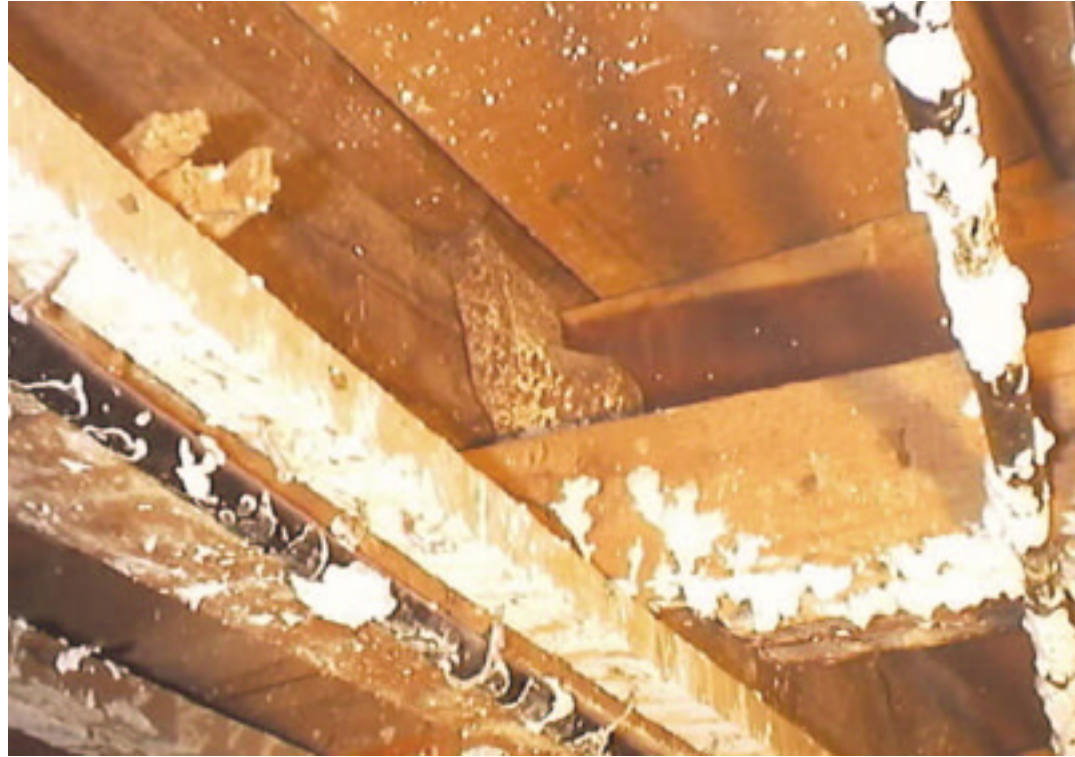
Fotografía 35. Sector C. Se aprecia el detalle de los caballetes metálicos que realizan el vínculo de apoyo entre un tirante y otro. Se registran la cantidad y sus posiciones en los gráficos que se adjuntan.

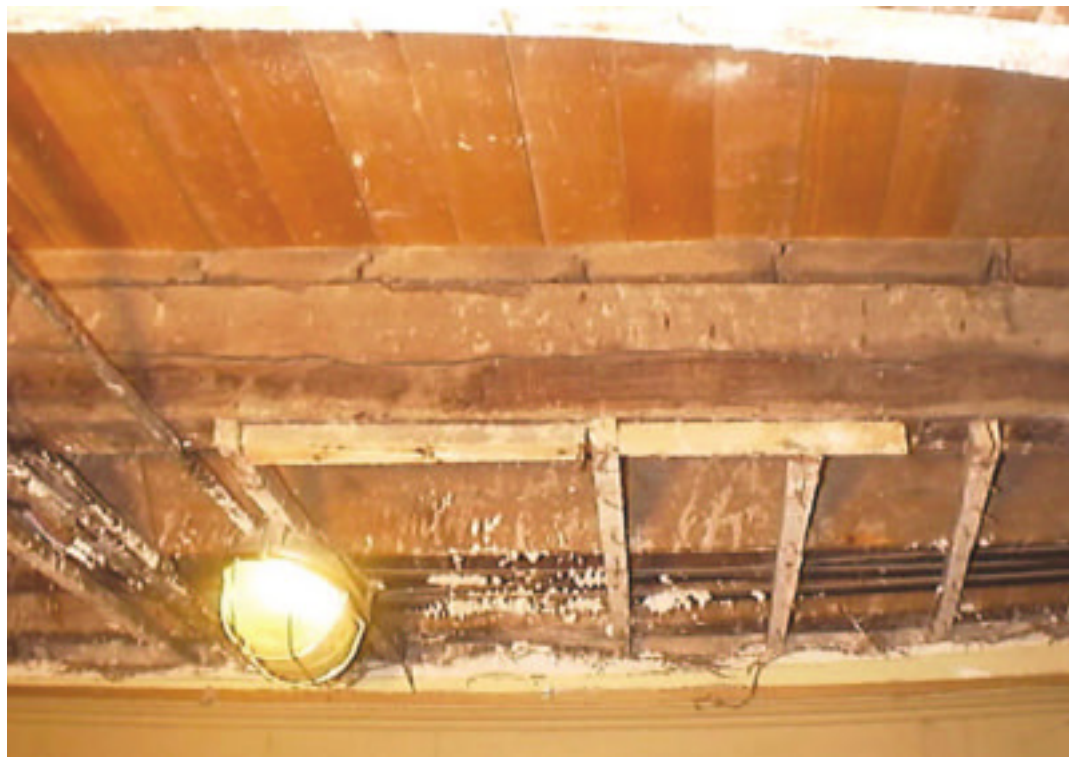
Fotografía 36. Sector C. Se observa un corte del entablado de 1 ½». A pesar de haber sufrido movimientos debido a la propia naturaleza de la madera (encogimiento en este caso), el machimbre continúa cumpliendo su función, debido a sus dimensiones.

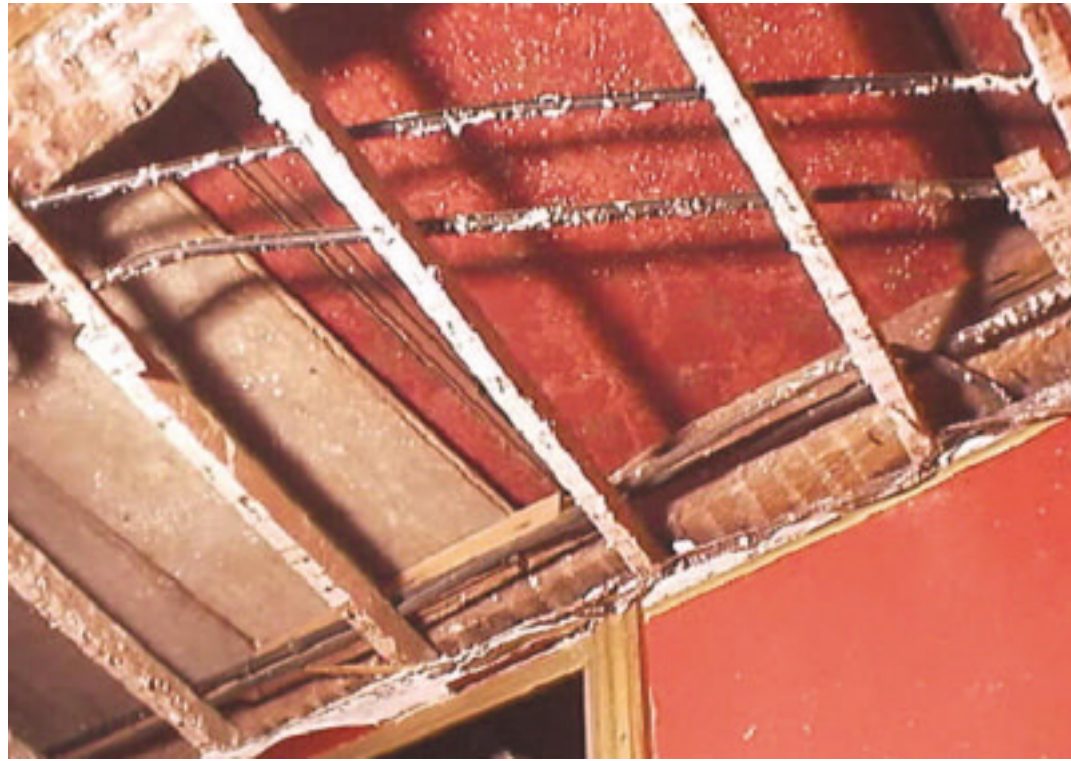
Fotografía 37. Sector A. Se visualiza la zona indicada en los gráficos como de *irregularidad del entablado de 1 ½"*. Dicha zona se compone por elementos de otras características, tales como restos de aberturas, sobrantes, etc.; inclusive por momentos el entablado como tal es inexistente.

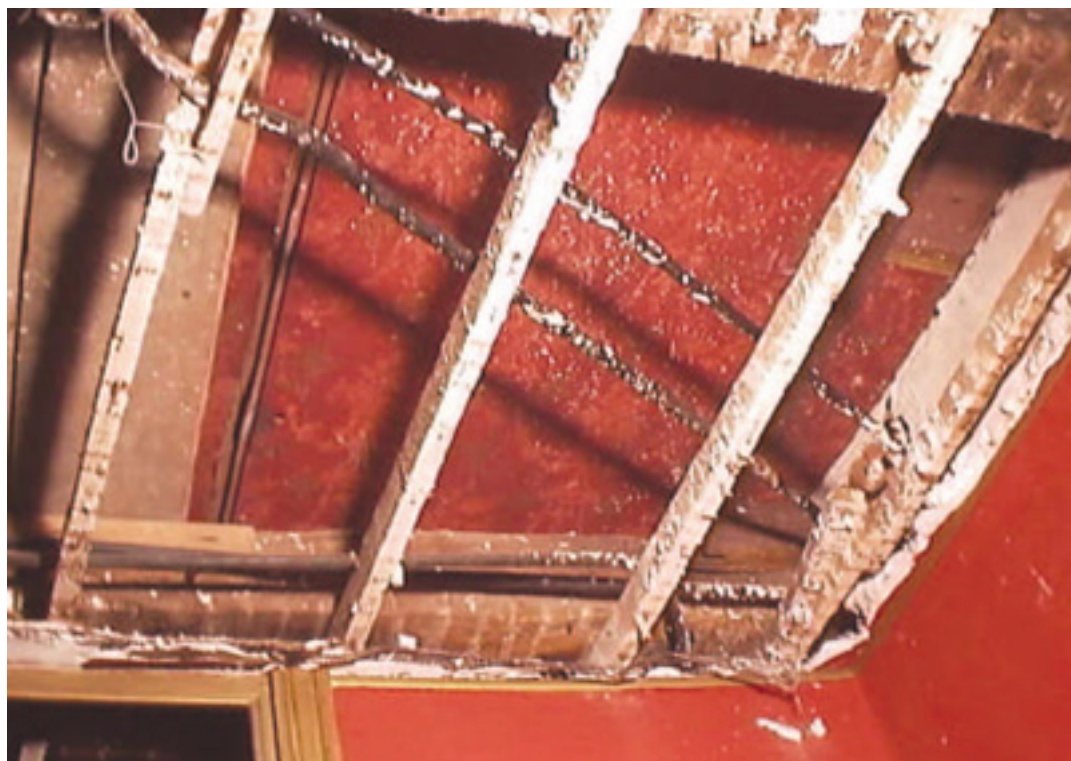
Fotografía 38. Otra vista de la situación antes señalada.

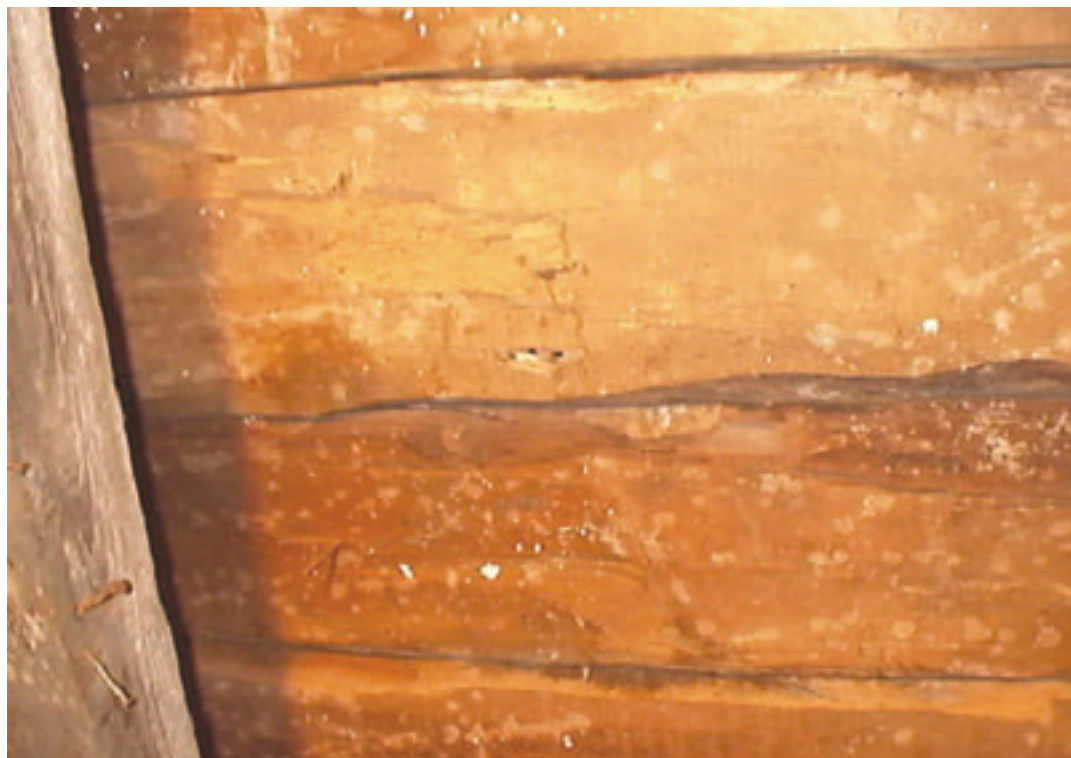
Fotografía 39. Sector A. Se observa el mal estado del entablado de 1 ½». La madera propiamente dicha se encuentra apolillada en distintos sectores y conformada por retazos en otros, lo que obliga a su sustitución. Se extrae muestra. La tirantería de madera dura se encuentra en excelente estado de conservación, sin presencia de regresos sobre ella.

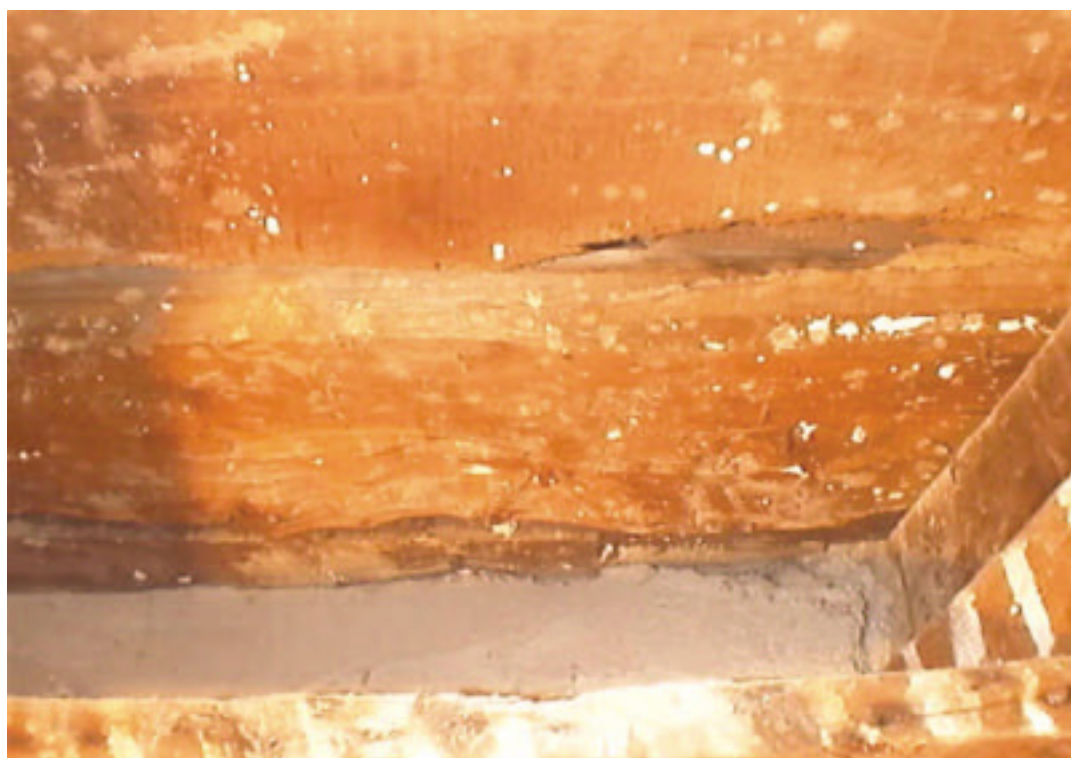
Fotografía 40. Otra imagen que muestra el mal estado del entablado en este sector.
