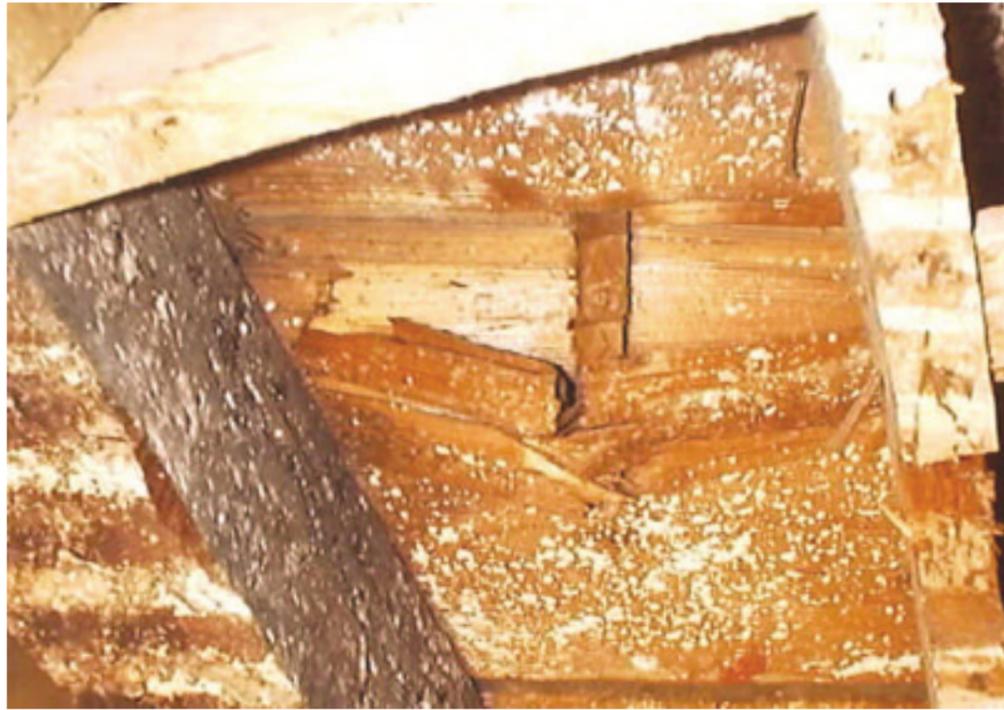
Fotografía 41. Sector B. Se detectaron daños producidos al entablonado machihembrado de base de 1 1/2» de pino blanco, debidos al anclaje (escopleadura) de las butacas rebatibles perimetrales del nivel superior (Paraiso).

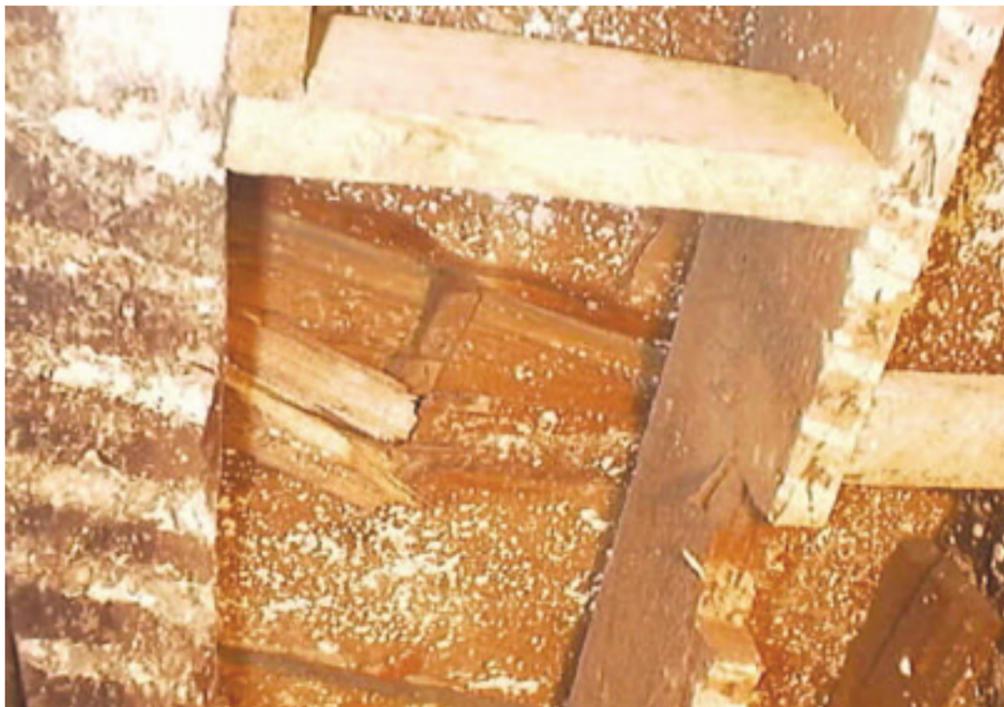
Fotografía 42. Se observa idéntica situación originada por otro anclaje de butaca.

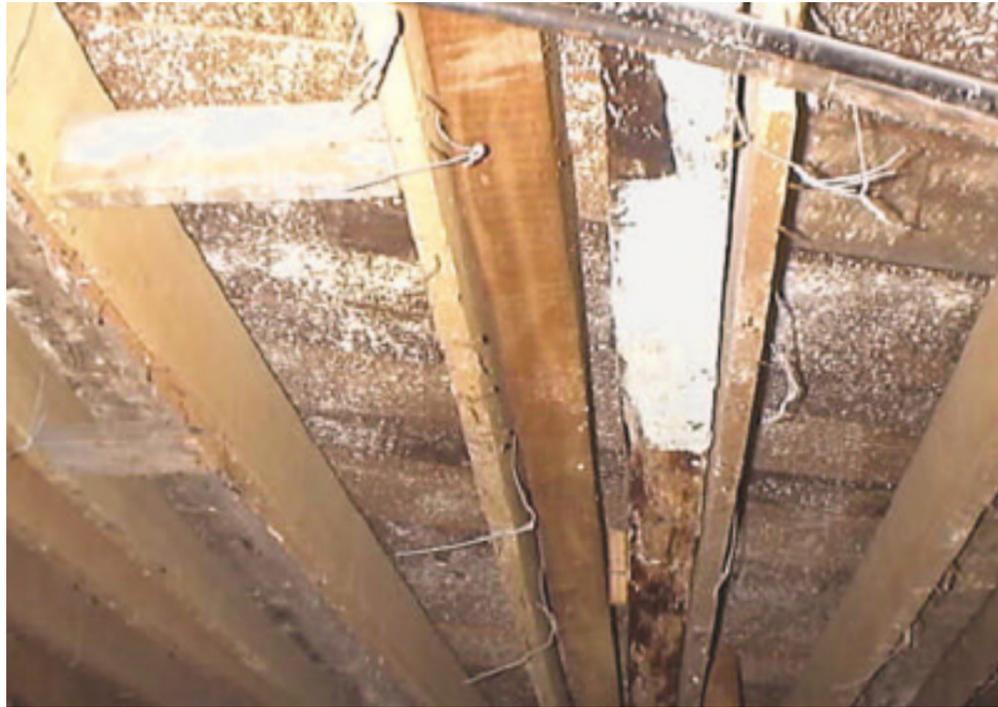
Fotografía 43. Sector B. Se observan refuerzos incorporados a la tirantería existente mediante el agregado de tirantes de lapacho.

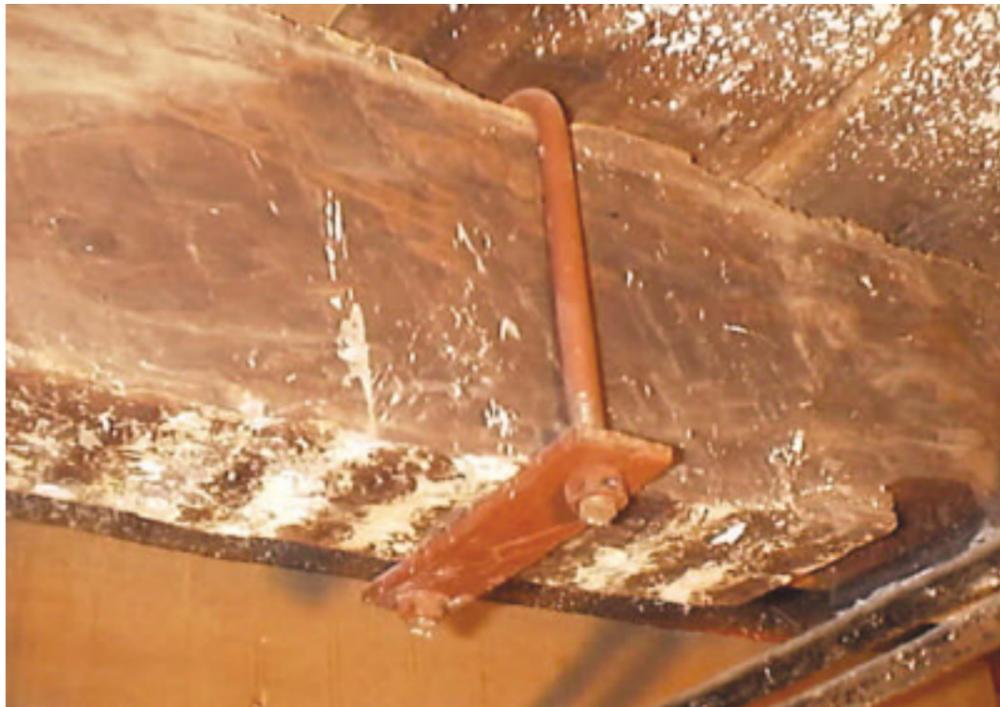
Fotografía 44. Sector C. Se aprecian los refuerzos o sujeciones metálicas incorporados a la tirantería de madera dura. Desde el punto de vista del estado de conservación, son elementos que no influyen en absoluto.

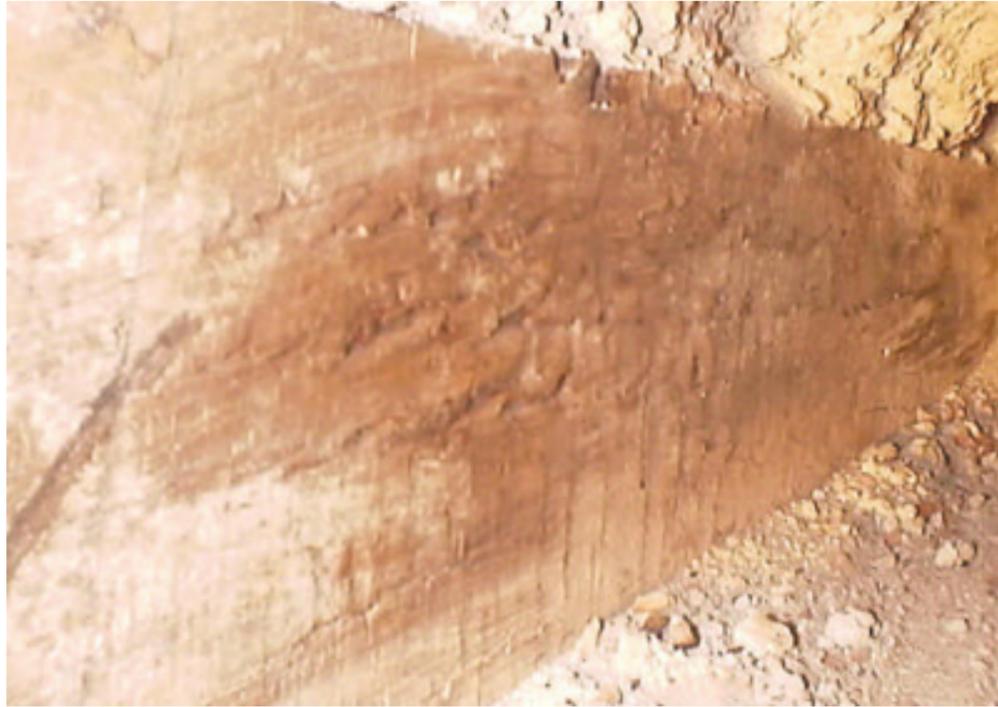
Fotografía 45. Sector C. Se visualiza el cateo realizado en el muro maestro. En la cara interna del tirante se observa la presencia de un craqueleo superficial (descomposición superficial) en la madera propiamente dicha (no hay sámagu en esta cara). Esto es totalmente natural en las maderas que se encuentran incorporadas en un muro y no afecta en absoluto su estado de conservación, el cual se cataloga como excelente.

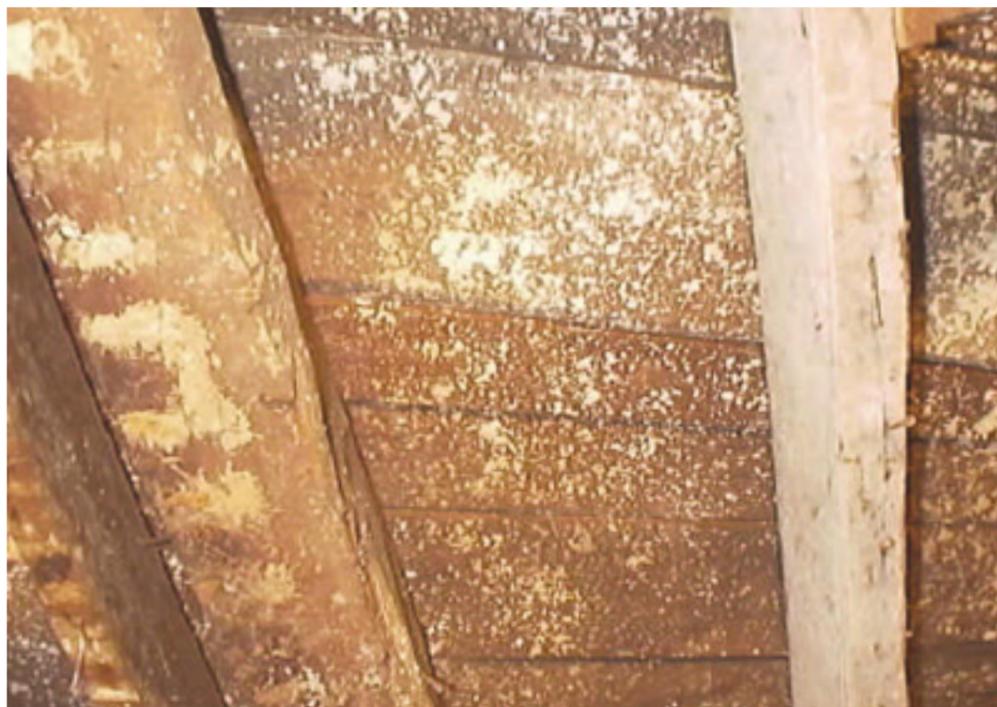
Fotografía 46. Sector C. Se observa el entablonado machihembrado de 1 ½» de espesor conformado por distintas maderas semiduras y anchos variables de tablonés.
