2.2. ESTRUCTURA SOBRE NIVEL BAJO PLATEA / 2

CONSIDERACIONES PARTICULARES A TRAVÉS DEL RELEVAMIENTO FOTOGRAFICO

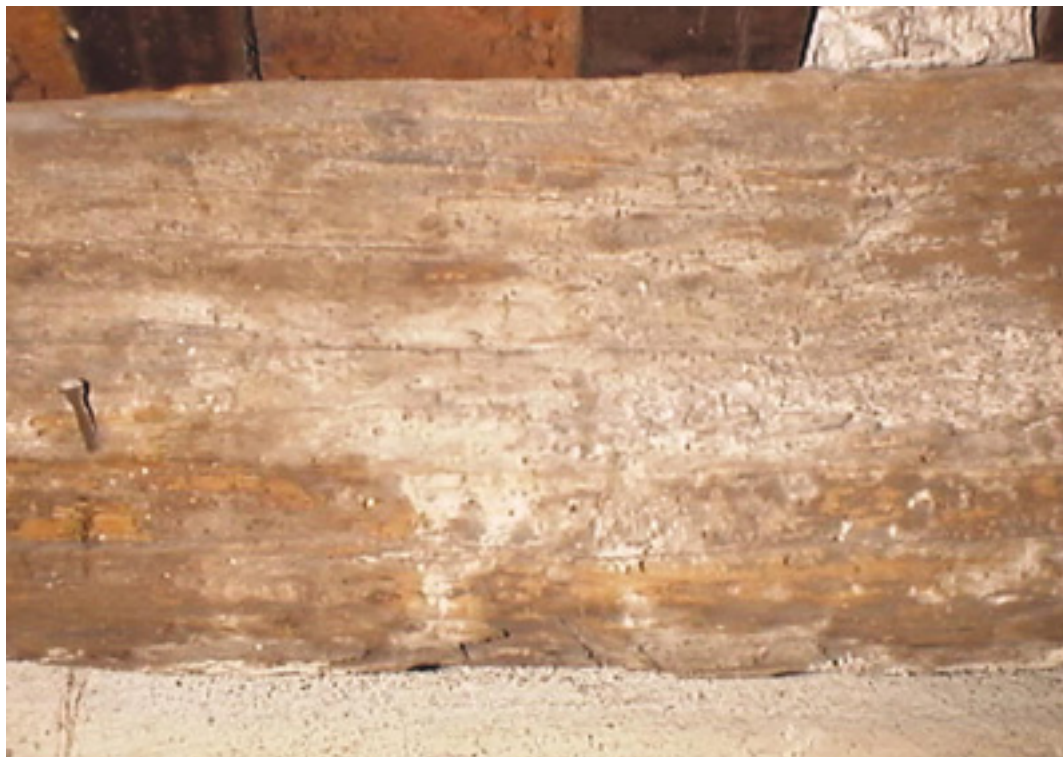
Fotografía 1. Se observa la imagen de una viga de madera dura. Si bien se aprecian rastros de agujeros de polillas, éstos se ubican en el sector del sámago y no en el sector de madera propiamente dicha. Como se ha dicho, el sámago es el sector proclive a ser afectado y tiende a corromperse más fácilmente. Esta situación no afecta en absoluto su estado de conservación, ya que no se registran signos de vida de las polillas. En tal caso, la actividad se identificaría por la presencia y caída de polvillo fino, así como también por el estado de los agujeros.

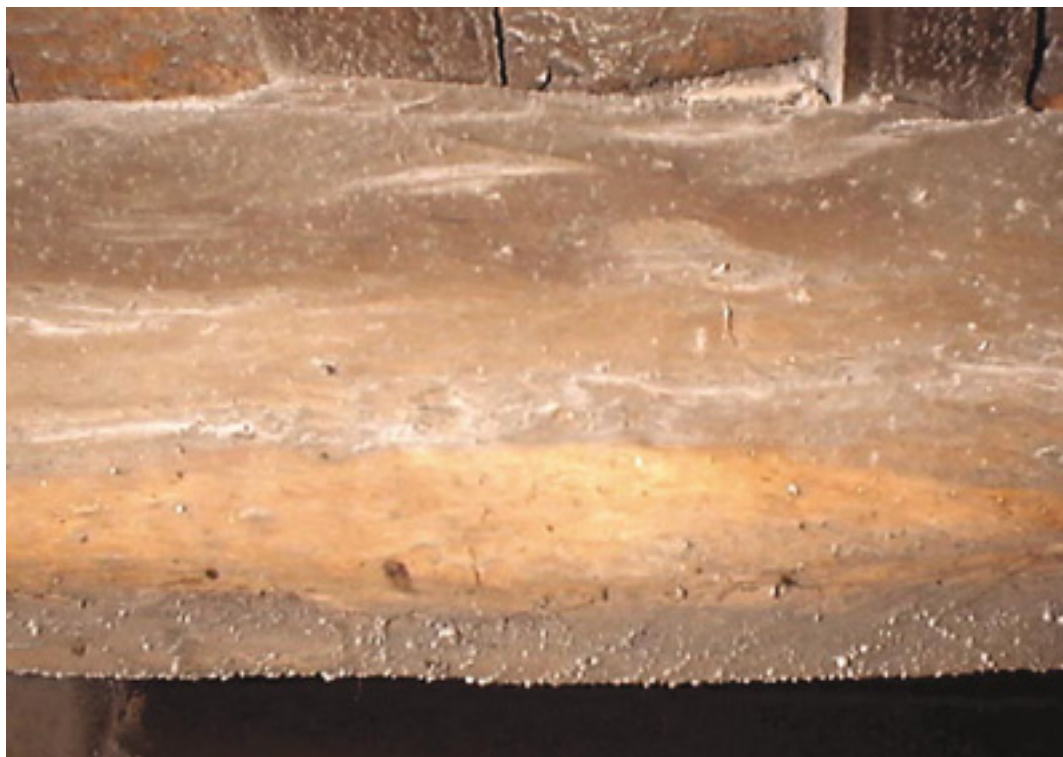
Fotografía 2. Vista de otro tirante de madera dura. Se observan rastros de agujeros de polillas en idéntica situación que la registrada en la imagen anterior. Se identifica claramente la presencia de sámago en el tirante. Vale el mismo diagnóstico que para viga de la fotografía 1.

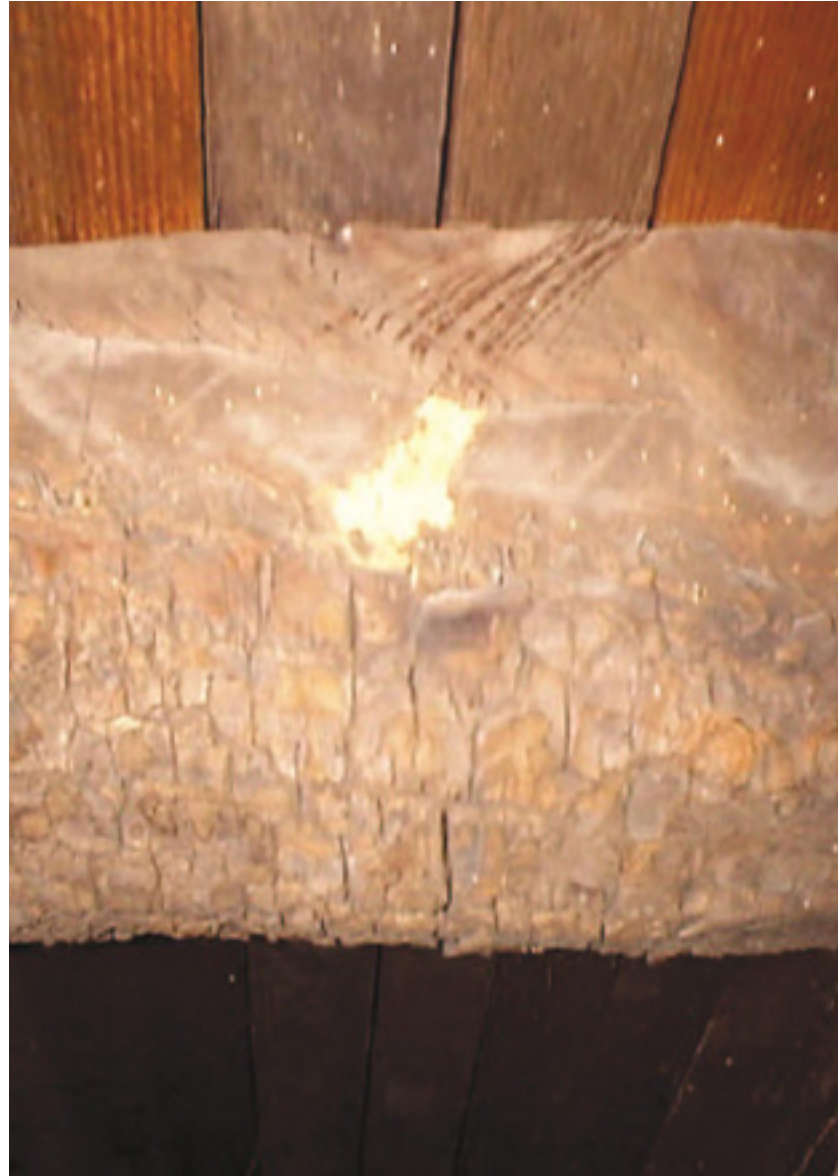
Fotografía 3. Muestra de otra viga de madera dura. Se aprecia claramente la presencia del sámago y los agujeros de polilla (actualmente sin actividad) únicamente en dicha zona. También se observa la presencia de corteza en el tirante.

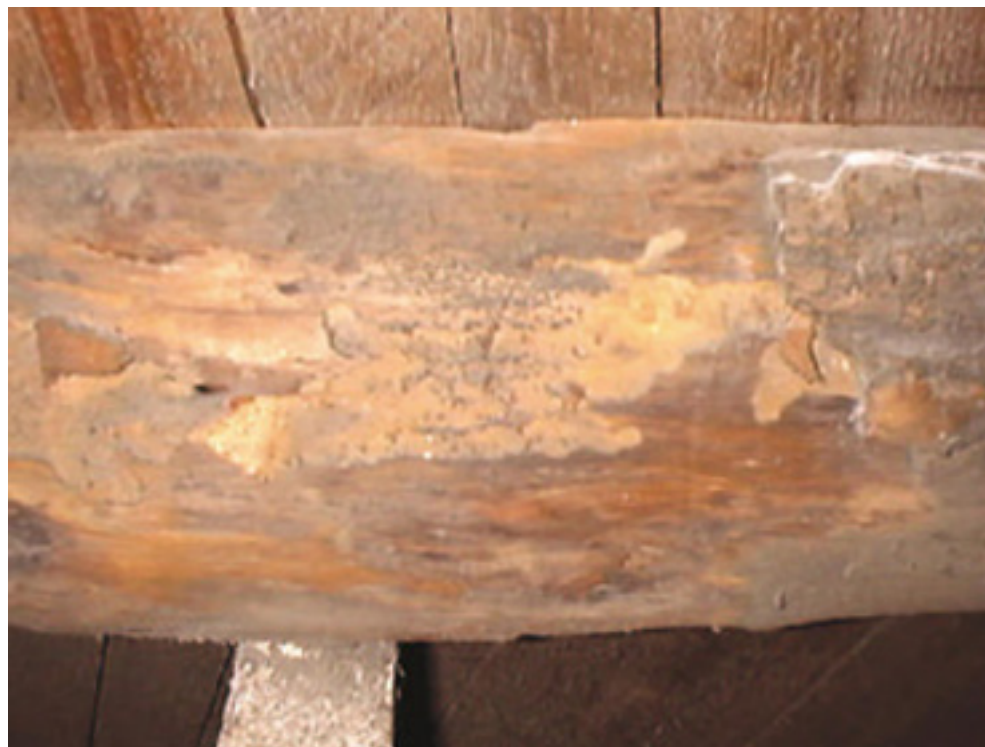
Fotografía 4. En esta viga de madera dura se aprecia el trabajo realizado por el taladro (taredo), insecto que perfora la madera, como su nombre lo indica, cuando ésta está verde. Se puede apreciar claramente que los orificios que genera son notoriamente mayores que los producidos por las polillas; en este caso se observa el recorrido realizado por el insecto entre la corteza y el sámago. Se subraya que no se observan signos de vida.

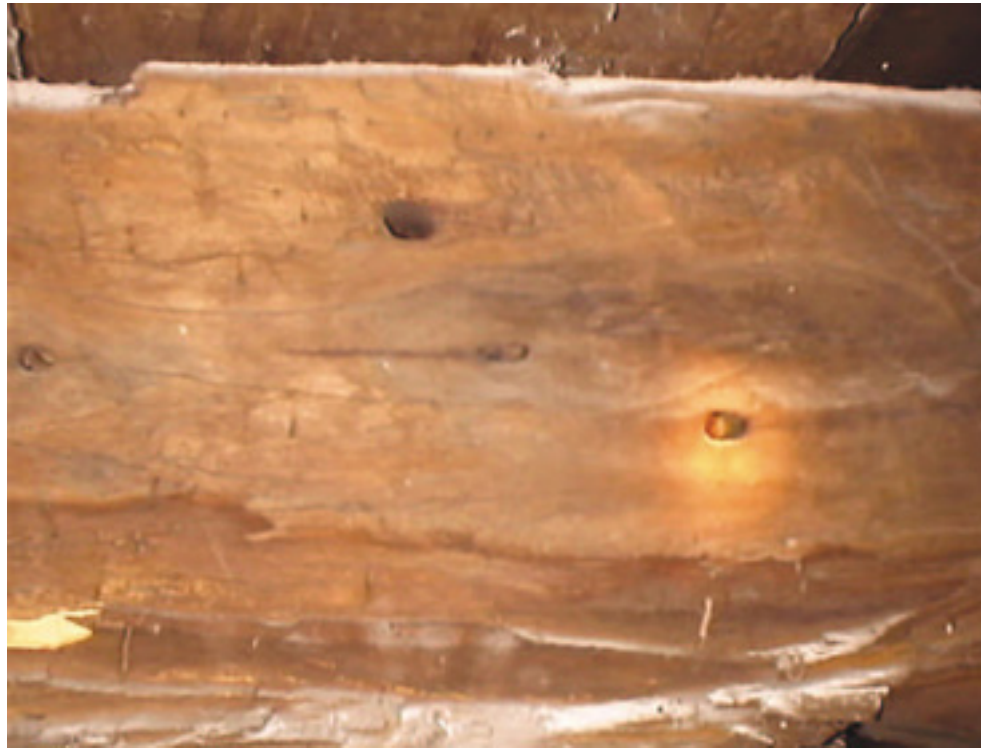
Fotografía 5. Se aprecia claramente el tamaño y las características de los agujeros realizados por el taladro.

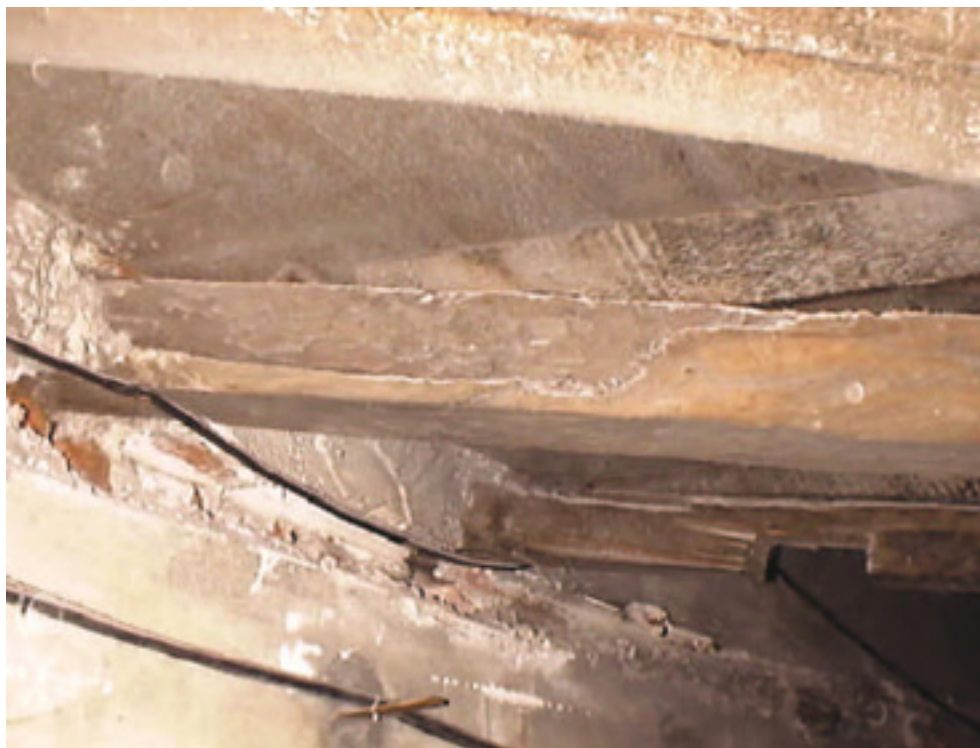
Fotografía 6. Se observa un ejemplo de viga de madera dura con sección disminuida debido al faltante de sámago y no de la madera propiamente dicha.

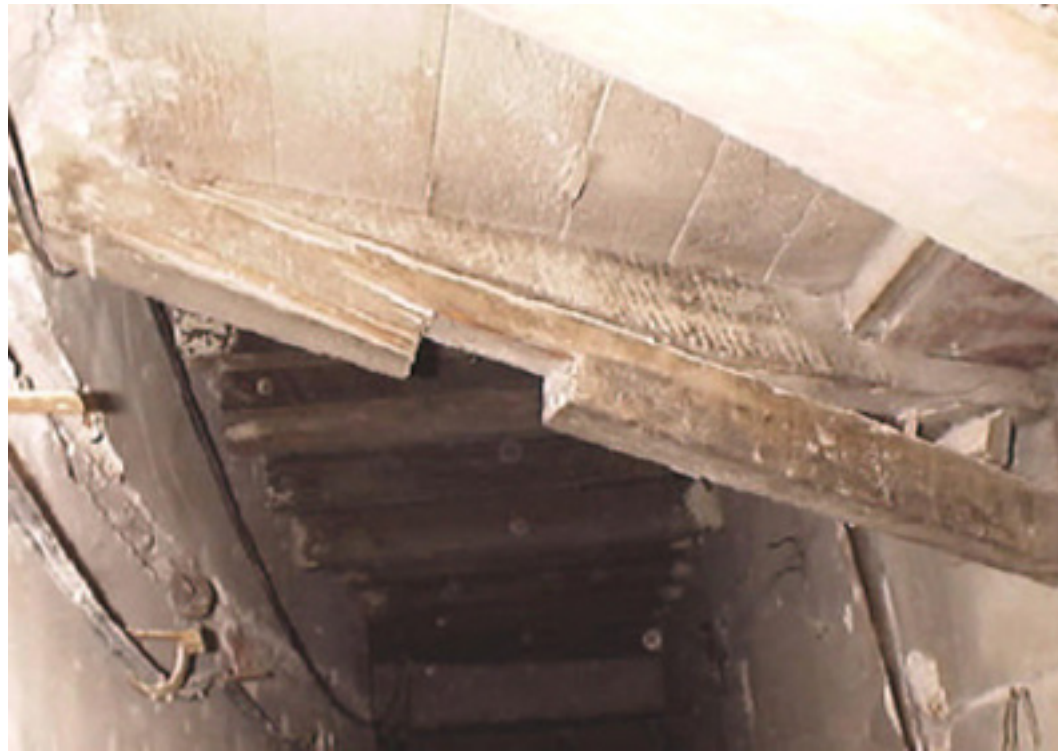
Fotografía 7. Se observa un tirante de pinotea con disminución de su sección debido a un profundo corte provocado. Asimismo, se observa la existencia de un suplemento aplicado a dicho tirante a través de otro tirante de pinotea.

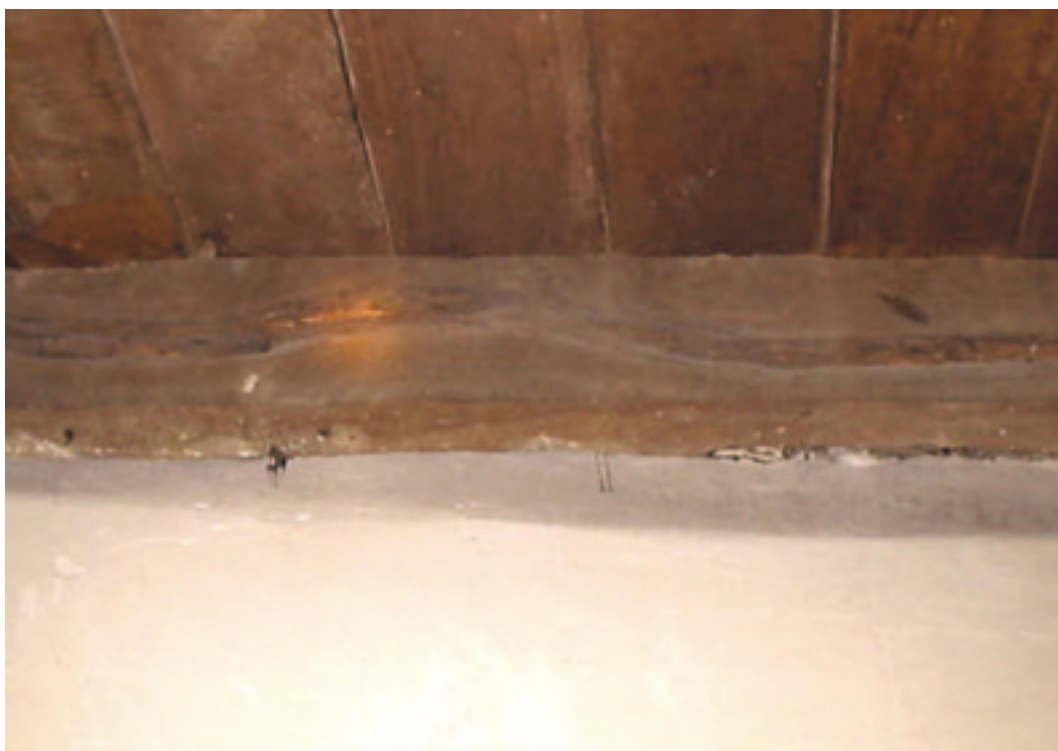
Fotografía 8. Se observan manchas de humedad, correspondientes a una "humedad seca" —esto es, no en actividad—. Dicho estado no afecta de ninguna manera al tirante de madera dura. Esta mancha de humedad tiene su origen en filtraciones que se generaron debido a la conformación de la carpeta de hormigón.

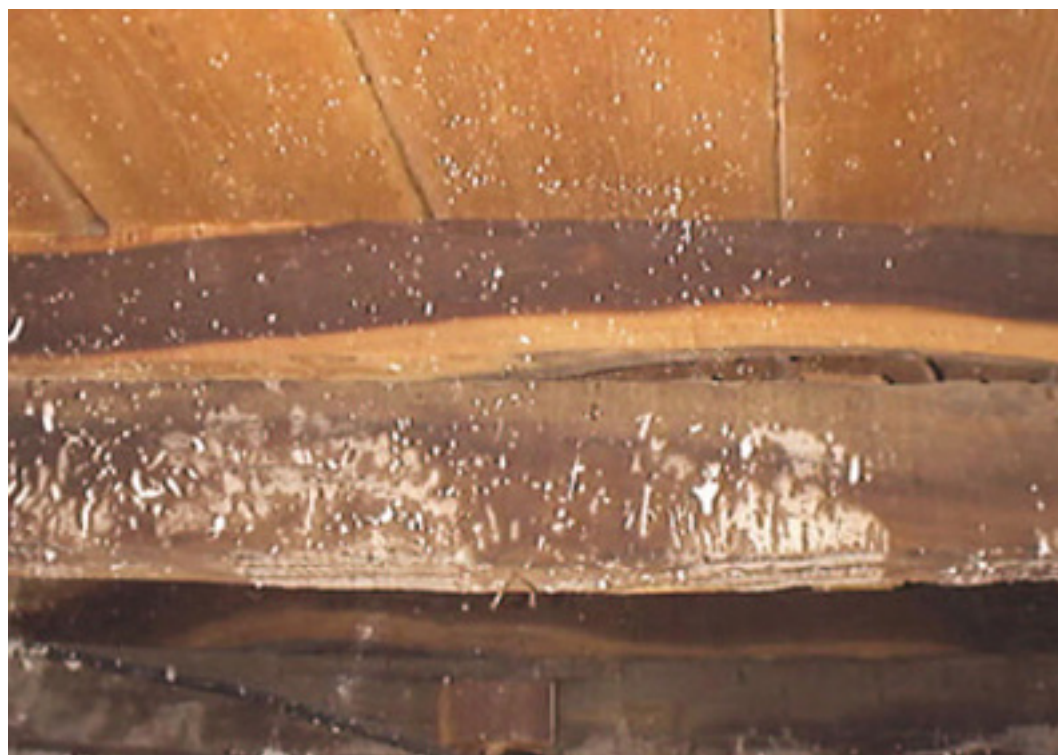
Fotografía 9. Se observa la conformación de tirantes y entablado correspondientes al sector de palcos secretos: tirante de madera dura con regreso superior también en madera dura; entablado de pino blanco machihembrado de 1 1/2" de espesor por 12" de ancho.

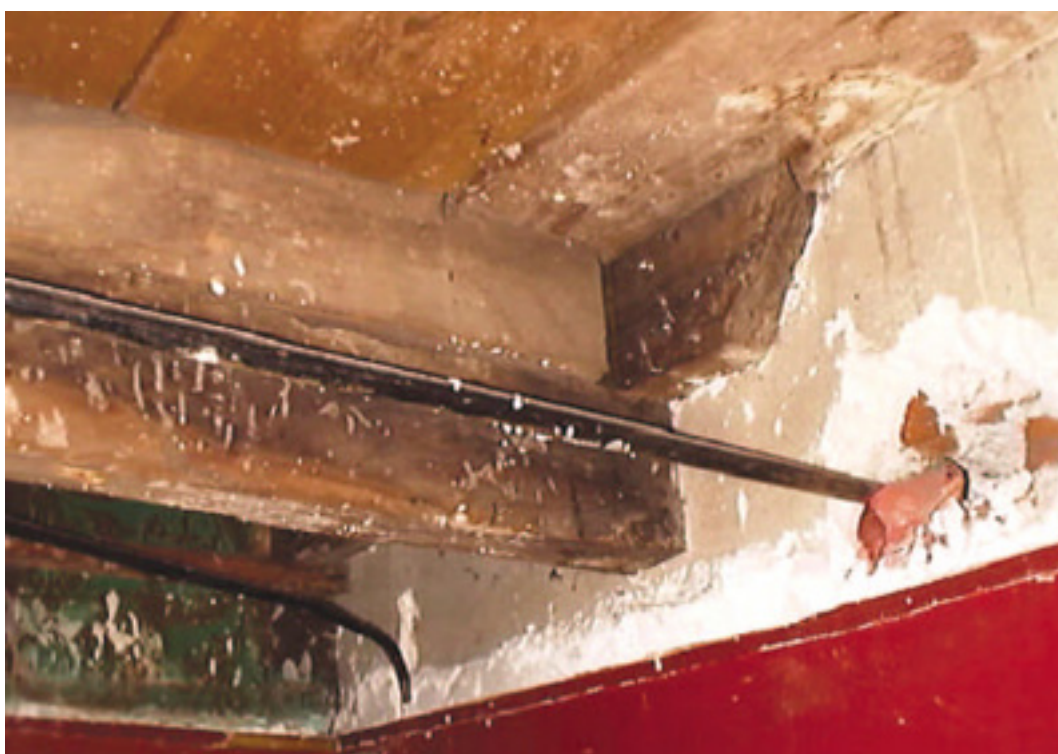
Fotografía 10. Muestra el apoyo entre tirantes y el suplemento del regreso en el cual apoya el entablado antes mencionado.
