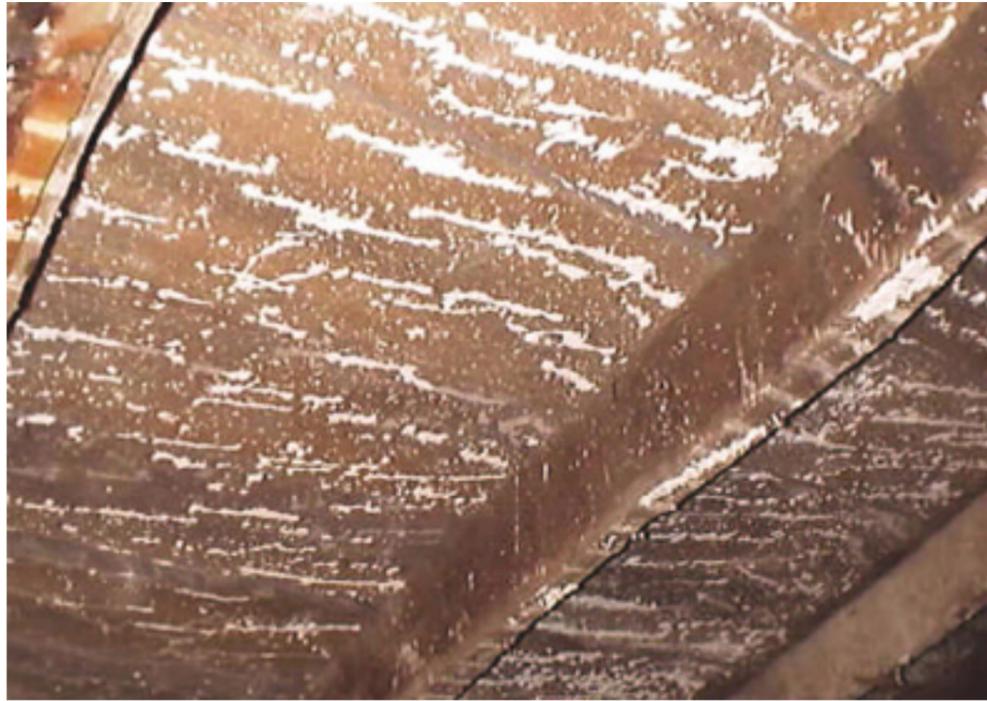
Fotografía 11. En el entablonado y los tirantes se observan manchas debidas a la proyección del material con que fue conformado el cielorraso sobre el metal desplegado de soporte (hoy retirado). Dicha presencia no afecta en absoluto el estado de conservación de entablonados y tirantes.

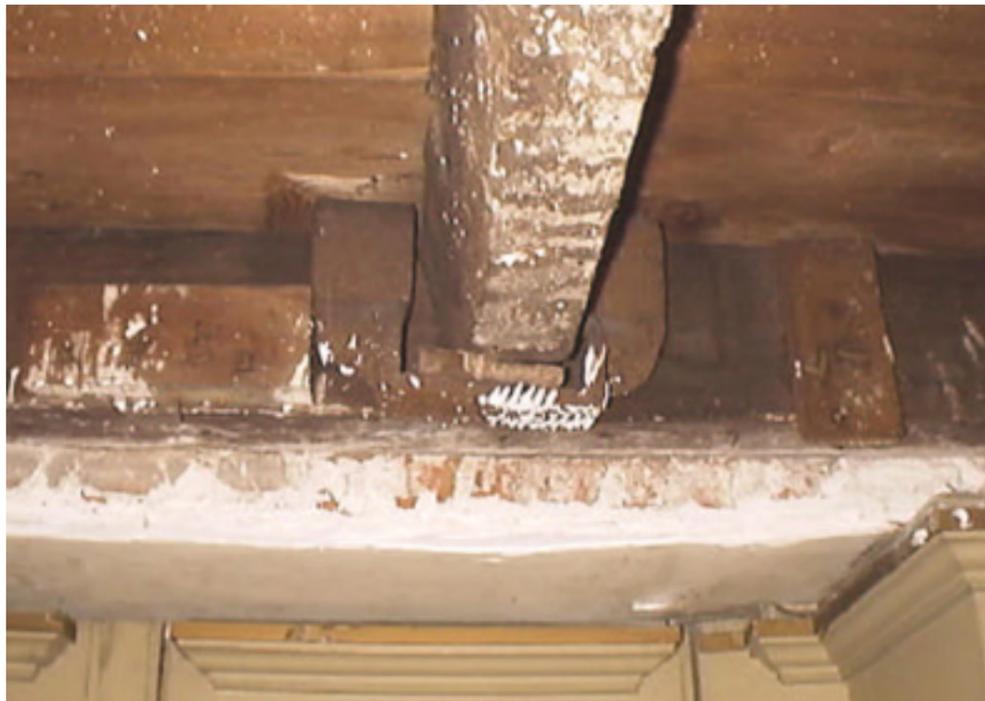
Fotografía 12. Se observa la presencia de estribos metálicos que offician de vínculo-sostén entre los tirantes de madera dura.

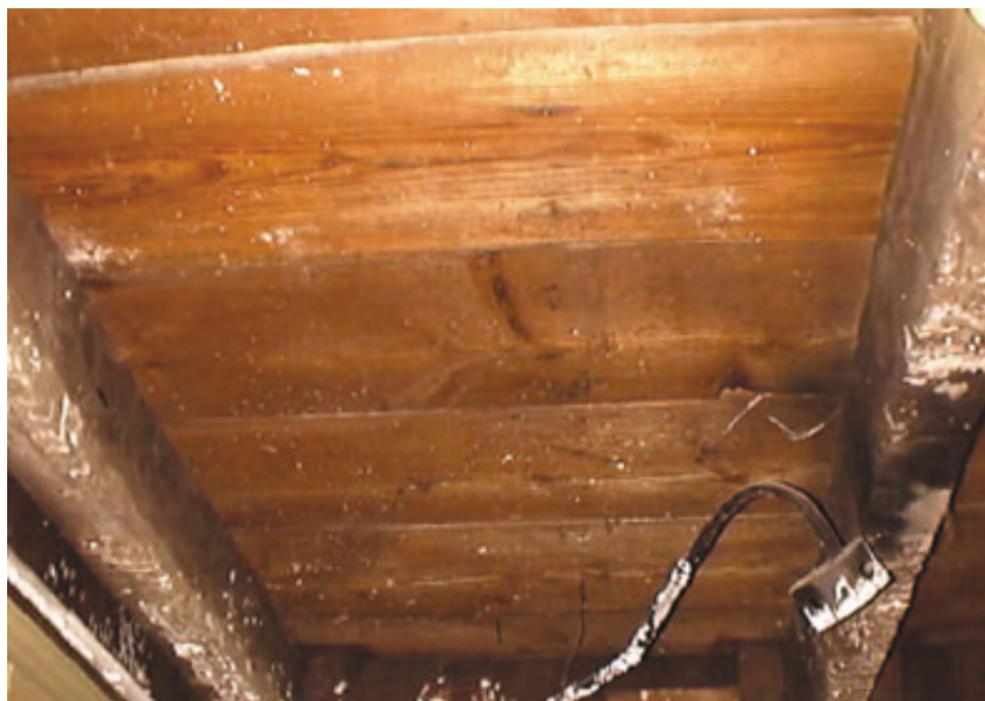
Fotografía 13. Se aprecia claramente el entablonado de pino blanco machihembrado de 1 1/2" x 12", que recibe el pavimento de madera del nivel superior.

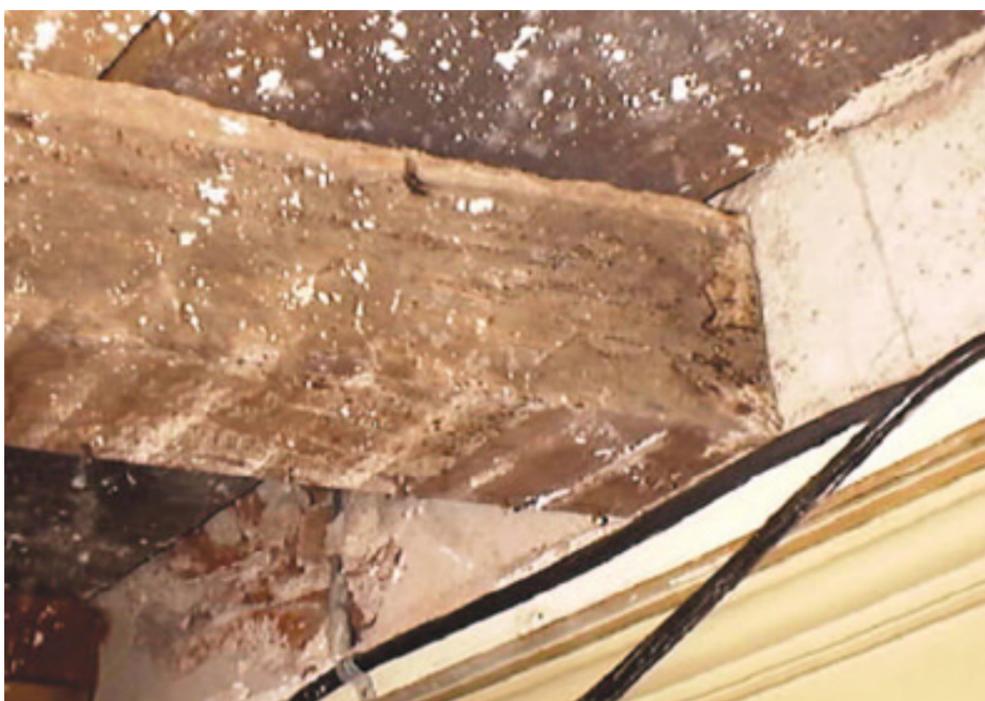
Fotografía 14. Detalle exterior del anclaje del tirante de madera dura sobre uno de los muros maestros. El estado de conservación es excelente. Esta situación se generaliza para todos los niveles. Más adelante se observará el estado de conservación del sector mismo del tirante sobre el muro, a través de los cateos realizados *in situ*.

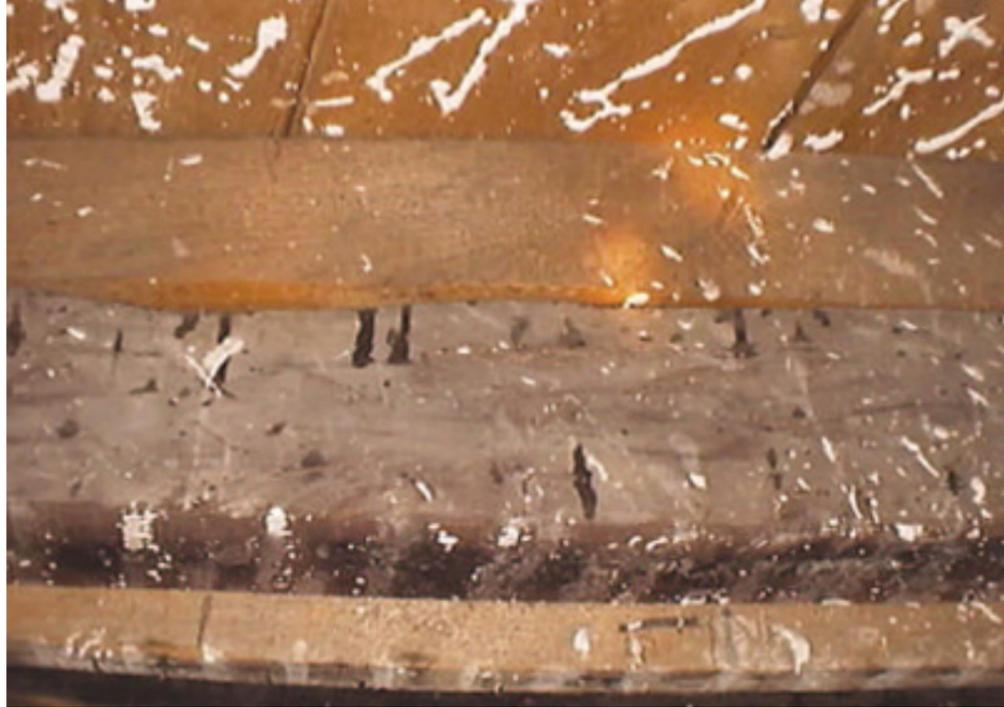
Fotografía 15. Ejemplo de tirante de madera dura con regrueso superior de pinotea.

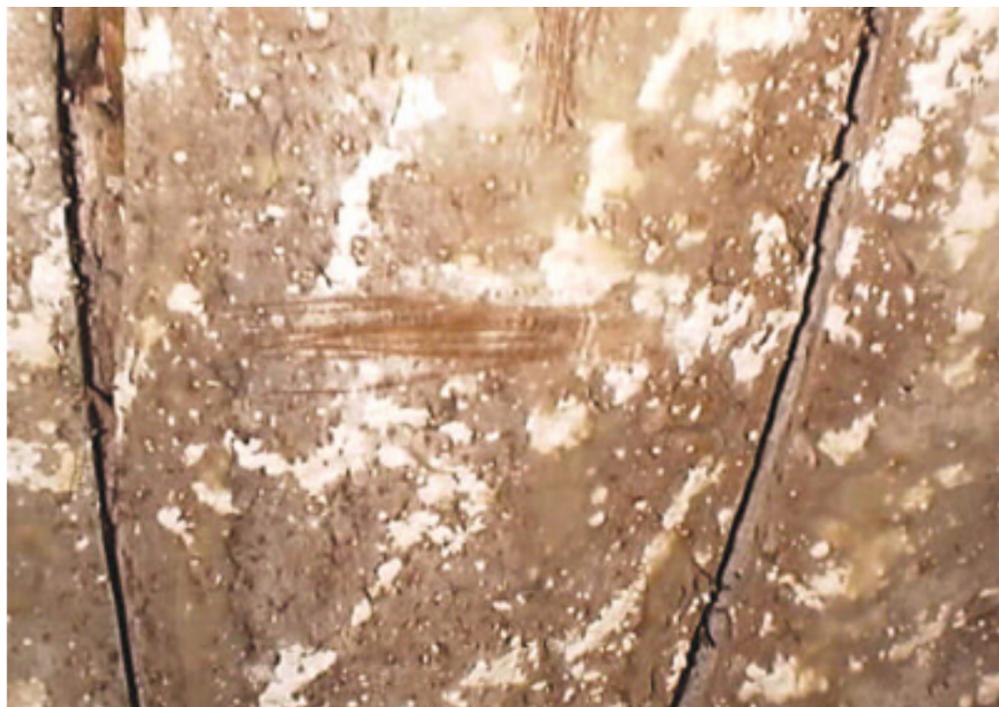
Fotografía 16. Se observa el sector del entablado con presencia de hongos en su cara inferior. De todos los niveles inspeccionados éste es el que tiene mayor cantidad de imperfecciones respecto al entablado propiamente dicho. Estos hongos probablemente fueron consecuencia a la humedad generada por la carpeta de hormigón que se realizó por encima. Su localización sugiere que posiblemente haya fallado algún tipo de impermeabilización usada en ese tiempo. De sacarse la carpeta de hormigón colocada sobre el entablado por razones de proyecto, y de mantenerse el entablado en general, se deberán sustituir las tablas que se encuentran dentro del sector determinado en los planos, debido a su mal estado de conservación (acorchamiento). Si no se quitara la carpeta de hormigón, sería innecesario sustituirlas, ya que no cumplirían función alguna.

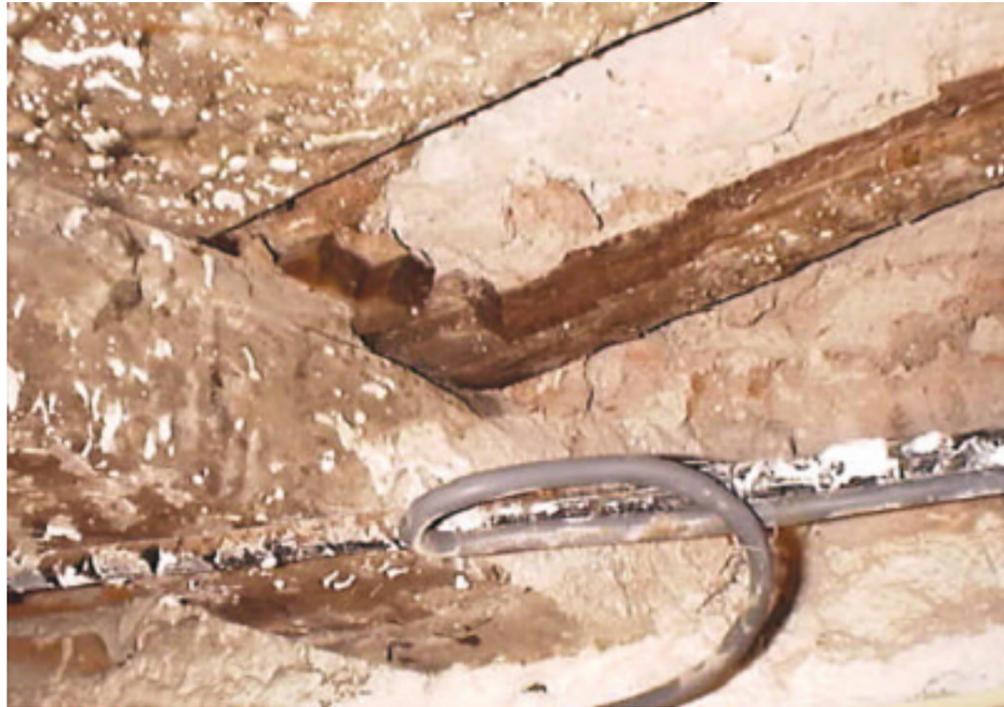
Fotografía 17. Se muestra un tablón partido correspondiente a la situación anterior, en la cual se observa el estado de "acorchamiento" descrito en la fotografía 19.

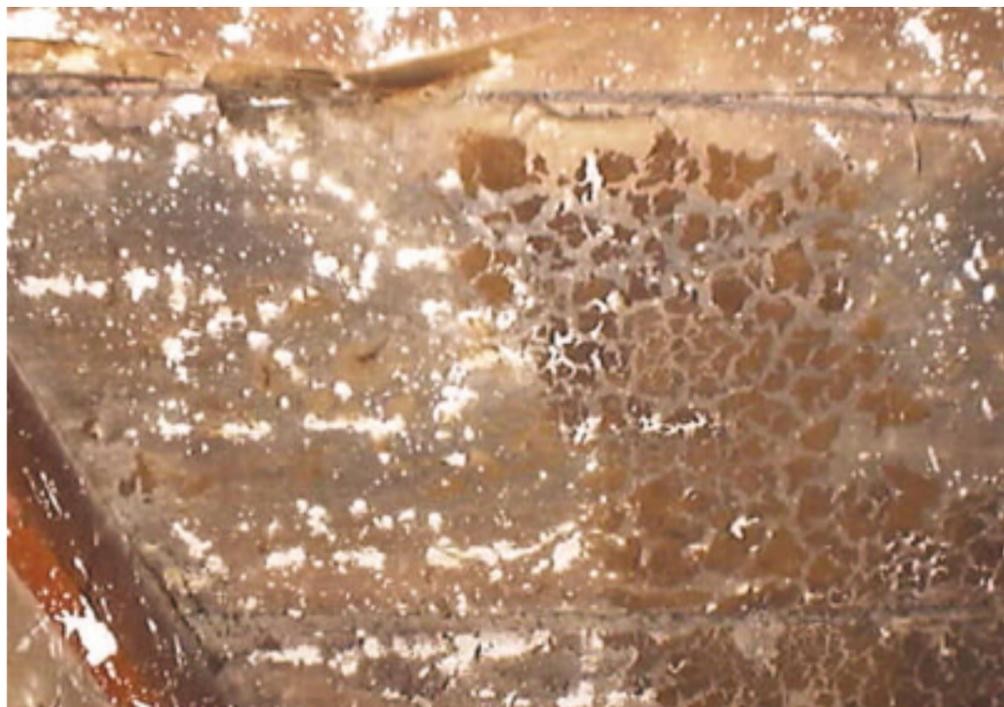
Fotografía 18. Efectos producidos por la humedad, muy probablemente debida a la carpeta de hormigón realizada sobre el entablado. Se observa la presencia de hongos y craqueladuras en la pintura de los tablonos de este sector. Su estado de conservación no representa ningún riesgo si se le brinda el tratamiento adecuado.

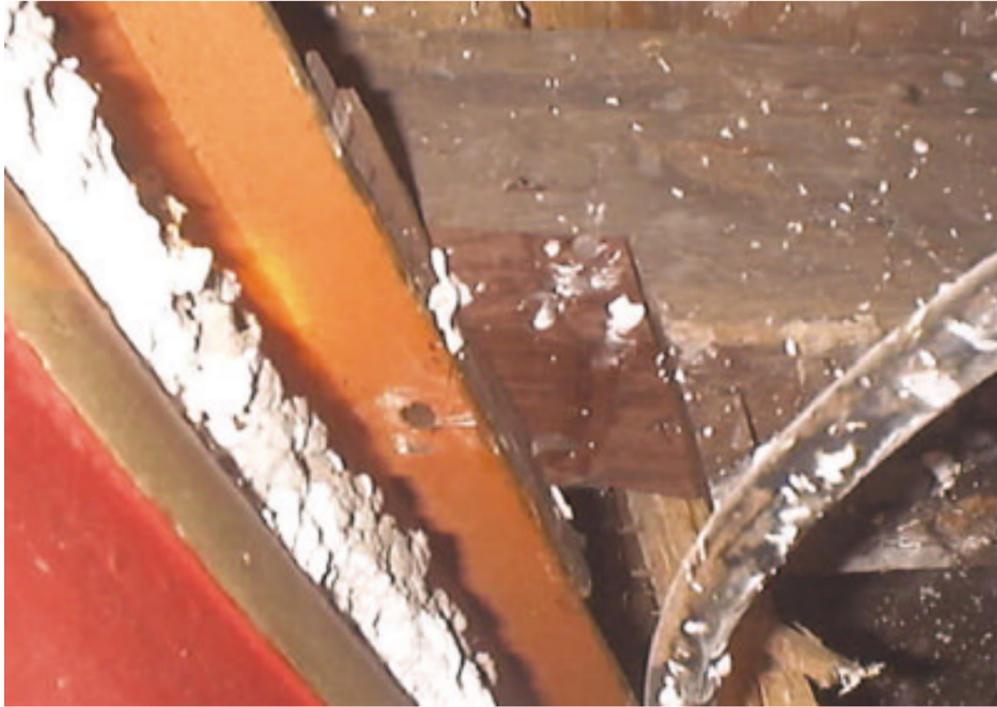
Fotografía 19. Se observa un tirante de madera dura que fue seccionado para colocar el bastidor perimetral de hierro de los tabiques de antepalcos. En dicho corte de la madera se aprecia su excelente estado de conservación.

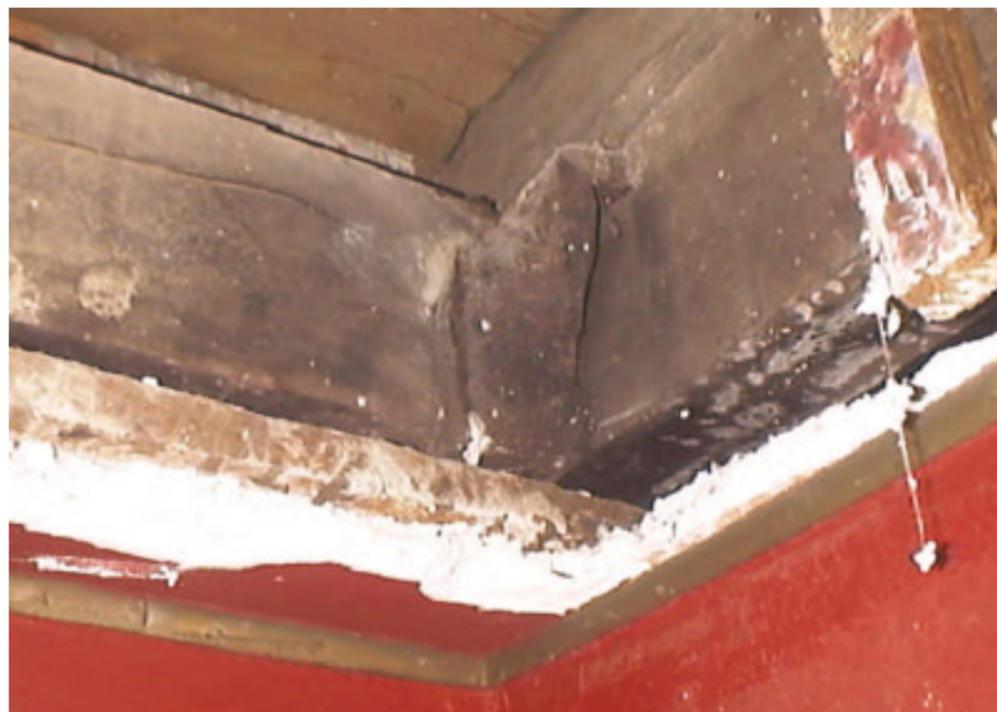
Fotografía 20. Otro detalle de sujeción entre tirantes de madera dura a través de estribos metálicos, similar al visualizado en la fotografía 3.
