# RESTAURACIÓN DE LOS ESPACIOS Y ELEMENTOS PATRIMONIALES

PLAFOND DE SALA – ARCO DE BOCA DEL ESCENARIO

ESTADO DE CONSERVACIÓN  
OBRA PICTÓRICA

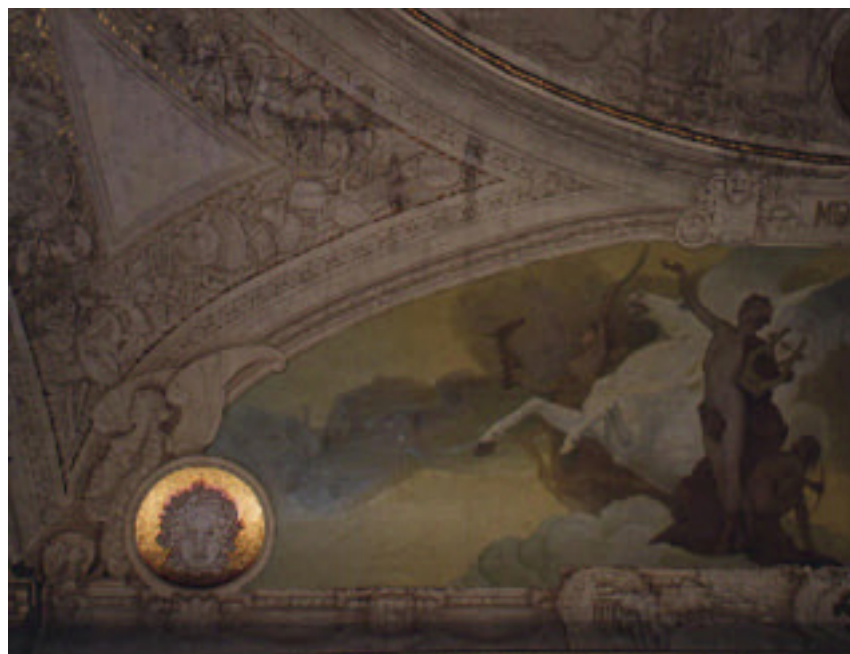
Fotografía 2. Parte izquierda de la obra sobre el proscenio.

La capa pictórica presenta suciedad general. No se observan manchas de humedad (fotografías 1 y 2).

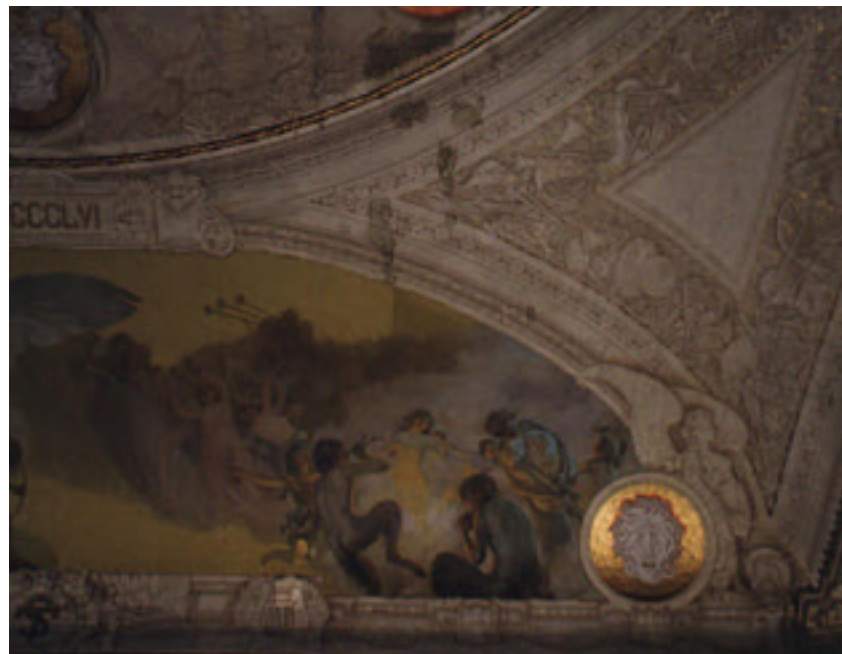
Fotografía 3. Parte derecha de la obra sobre el proscenio.

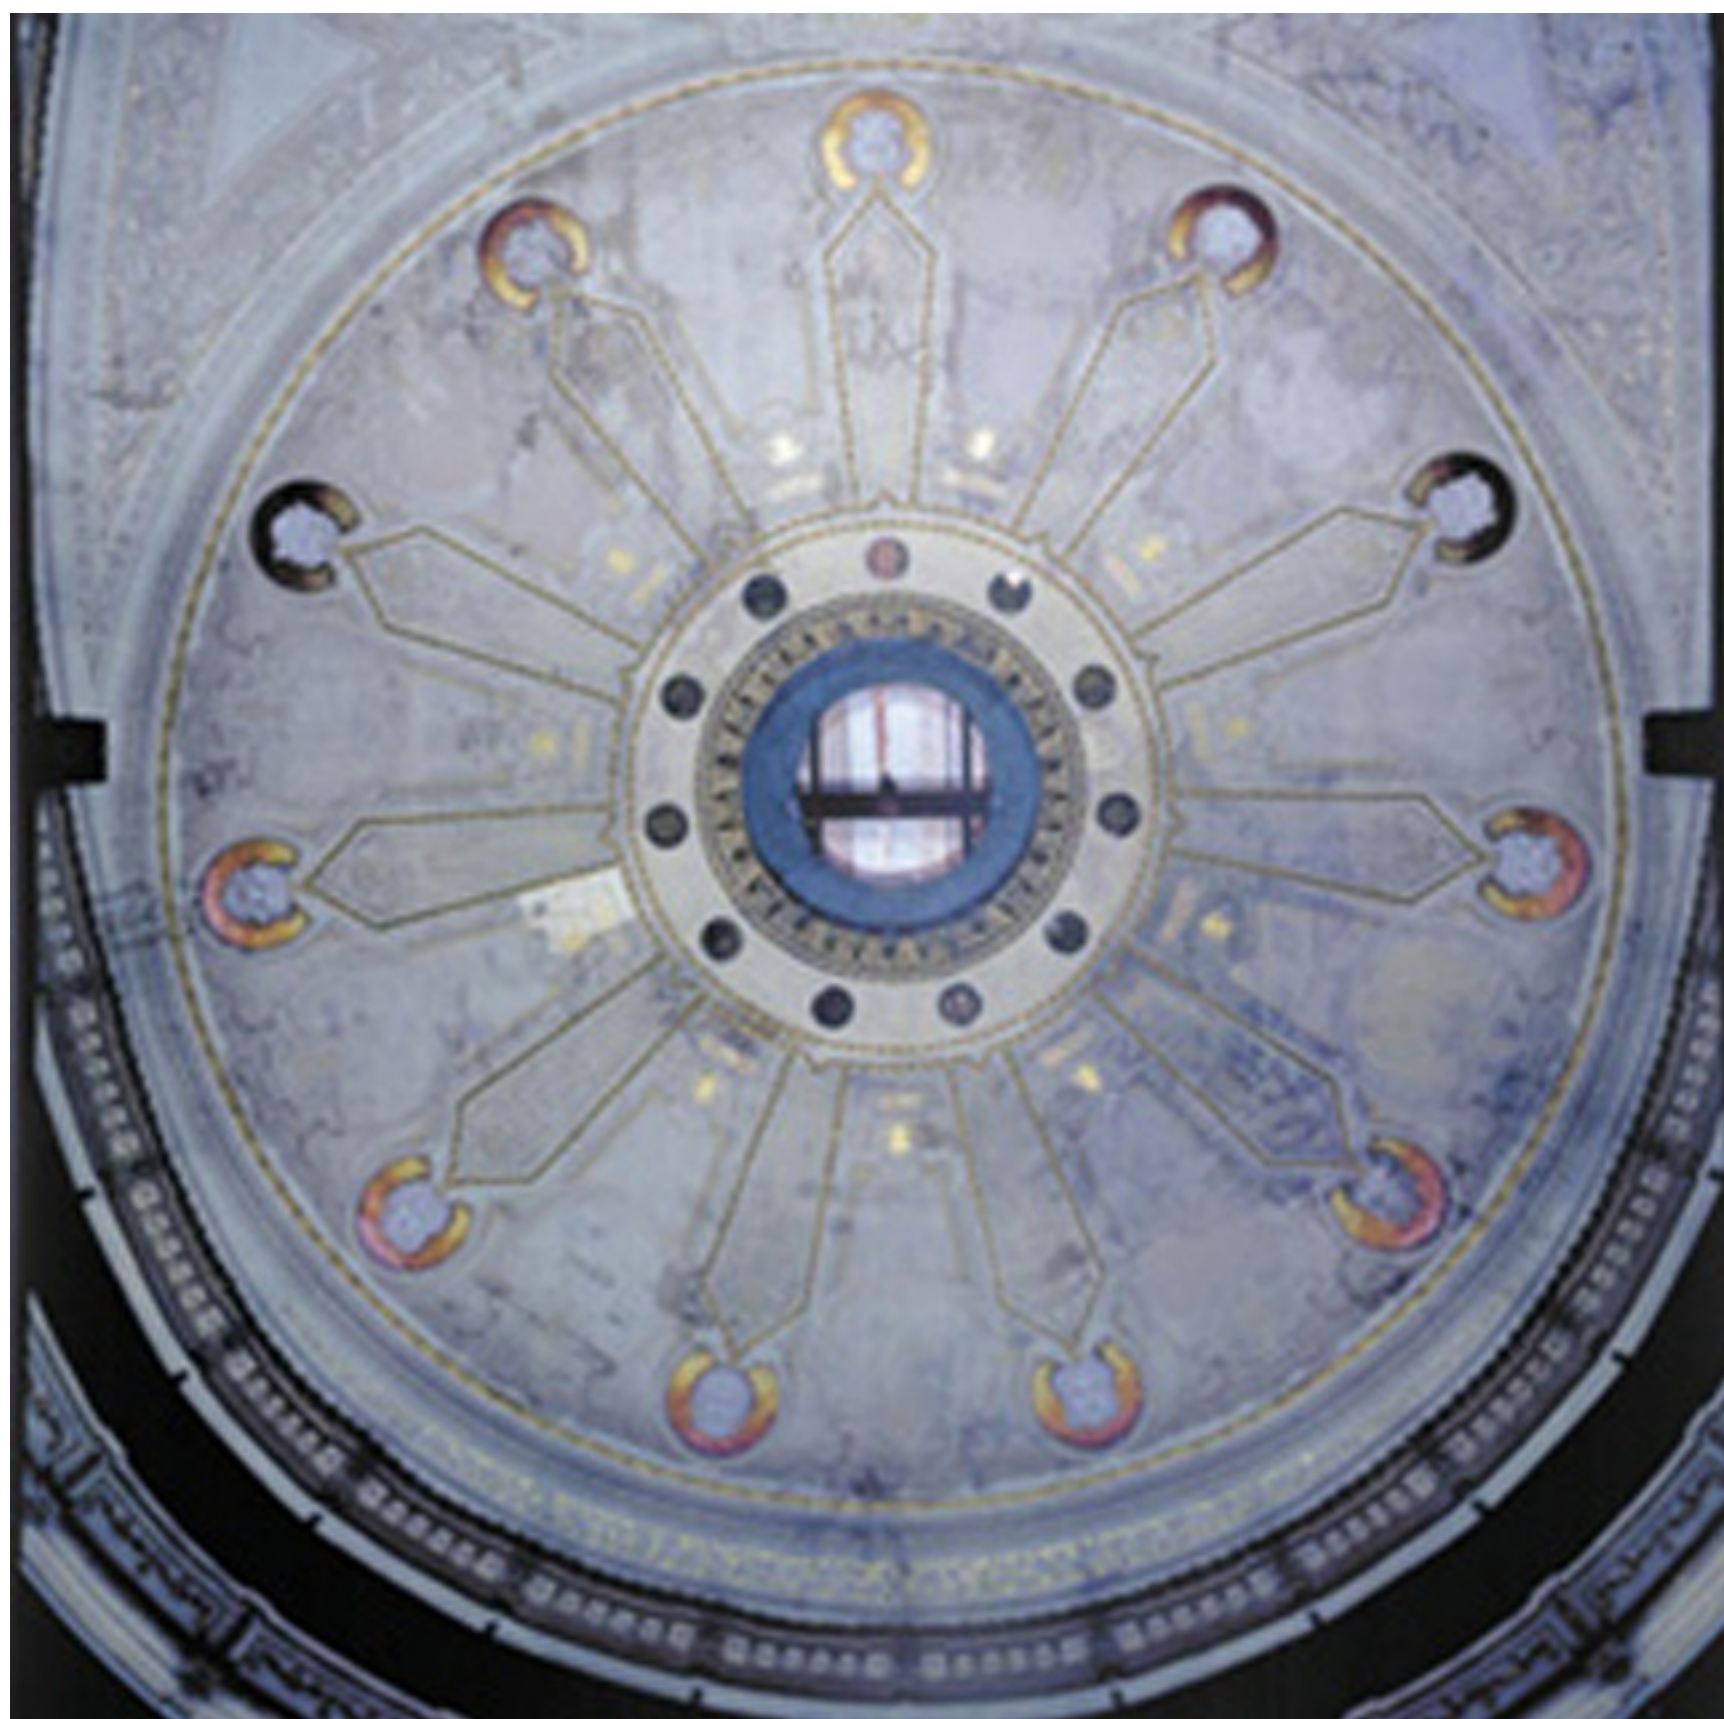
Fotografía 1. Sector central de la obra.
