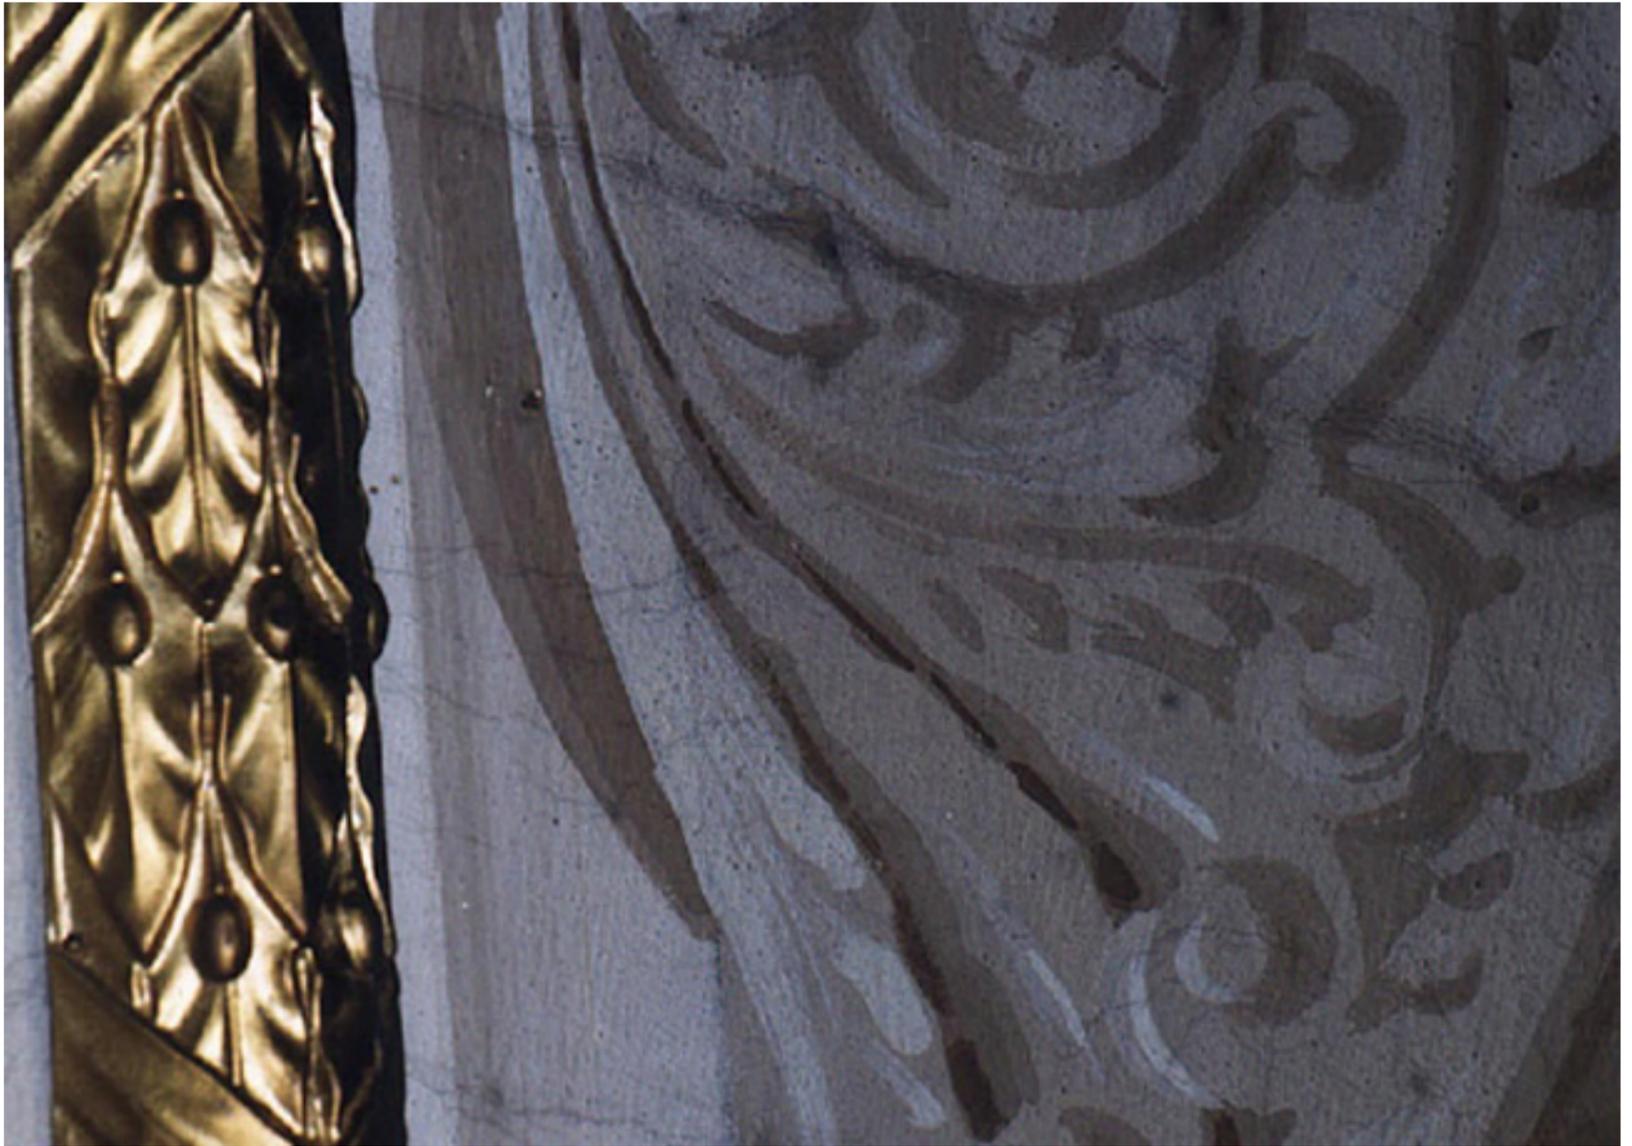
Fotografía 10. Detalle de moldura ubicada sobre la capa pictórica, presentando un dorado a pincel, que corresponde a una intervención posterior al baño de oro original.

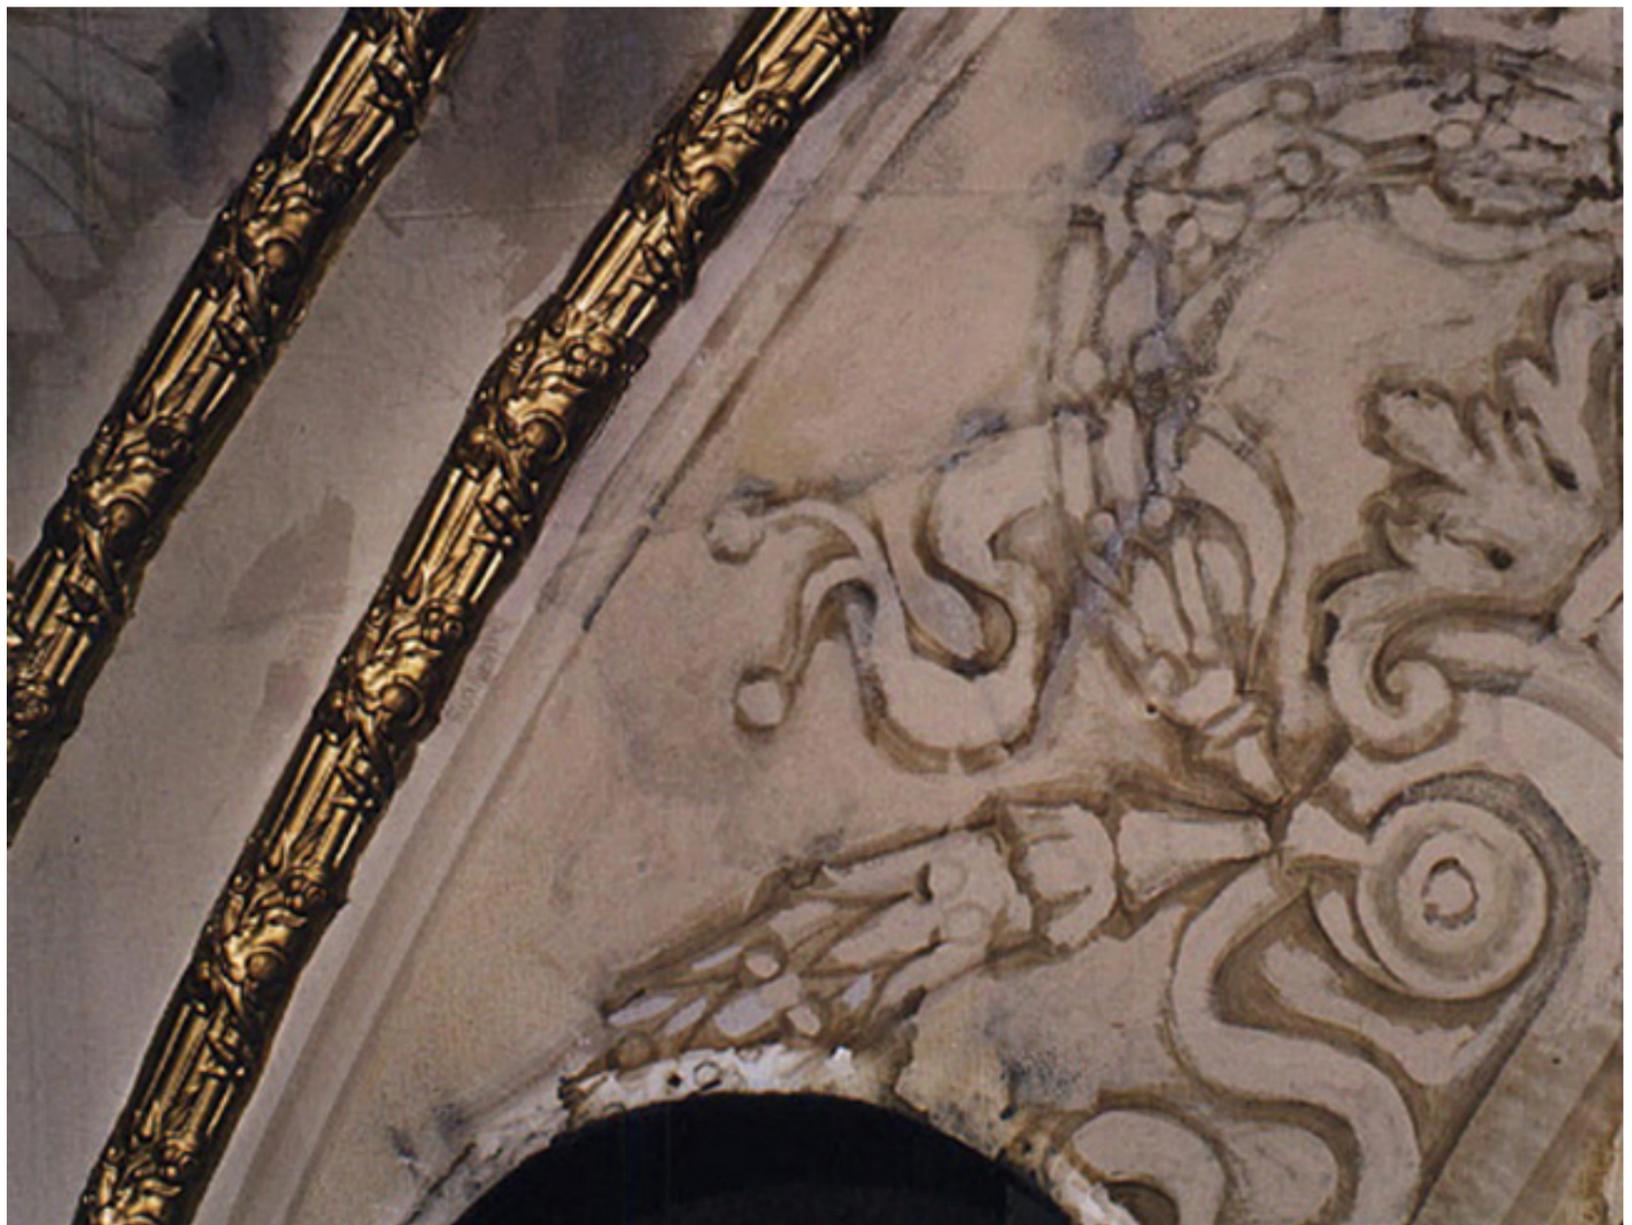
Fotografía 11: Detalle con repintes en la zona central del plafond.

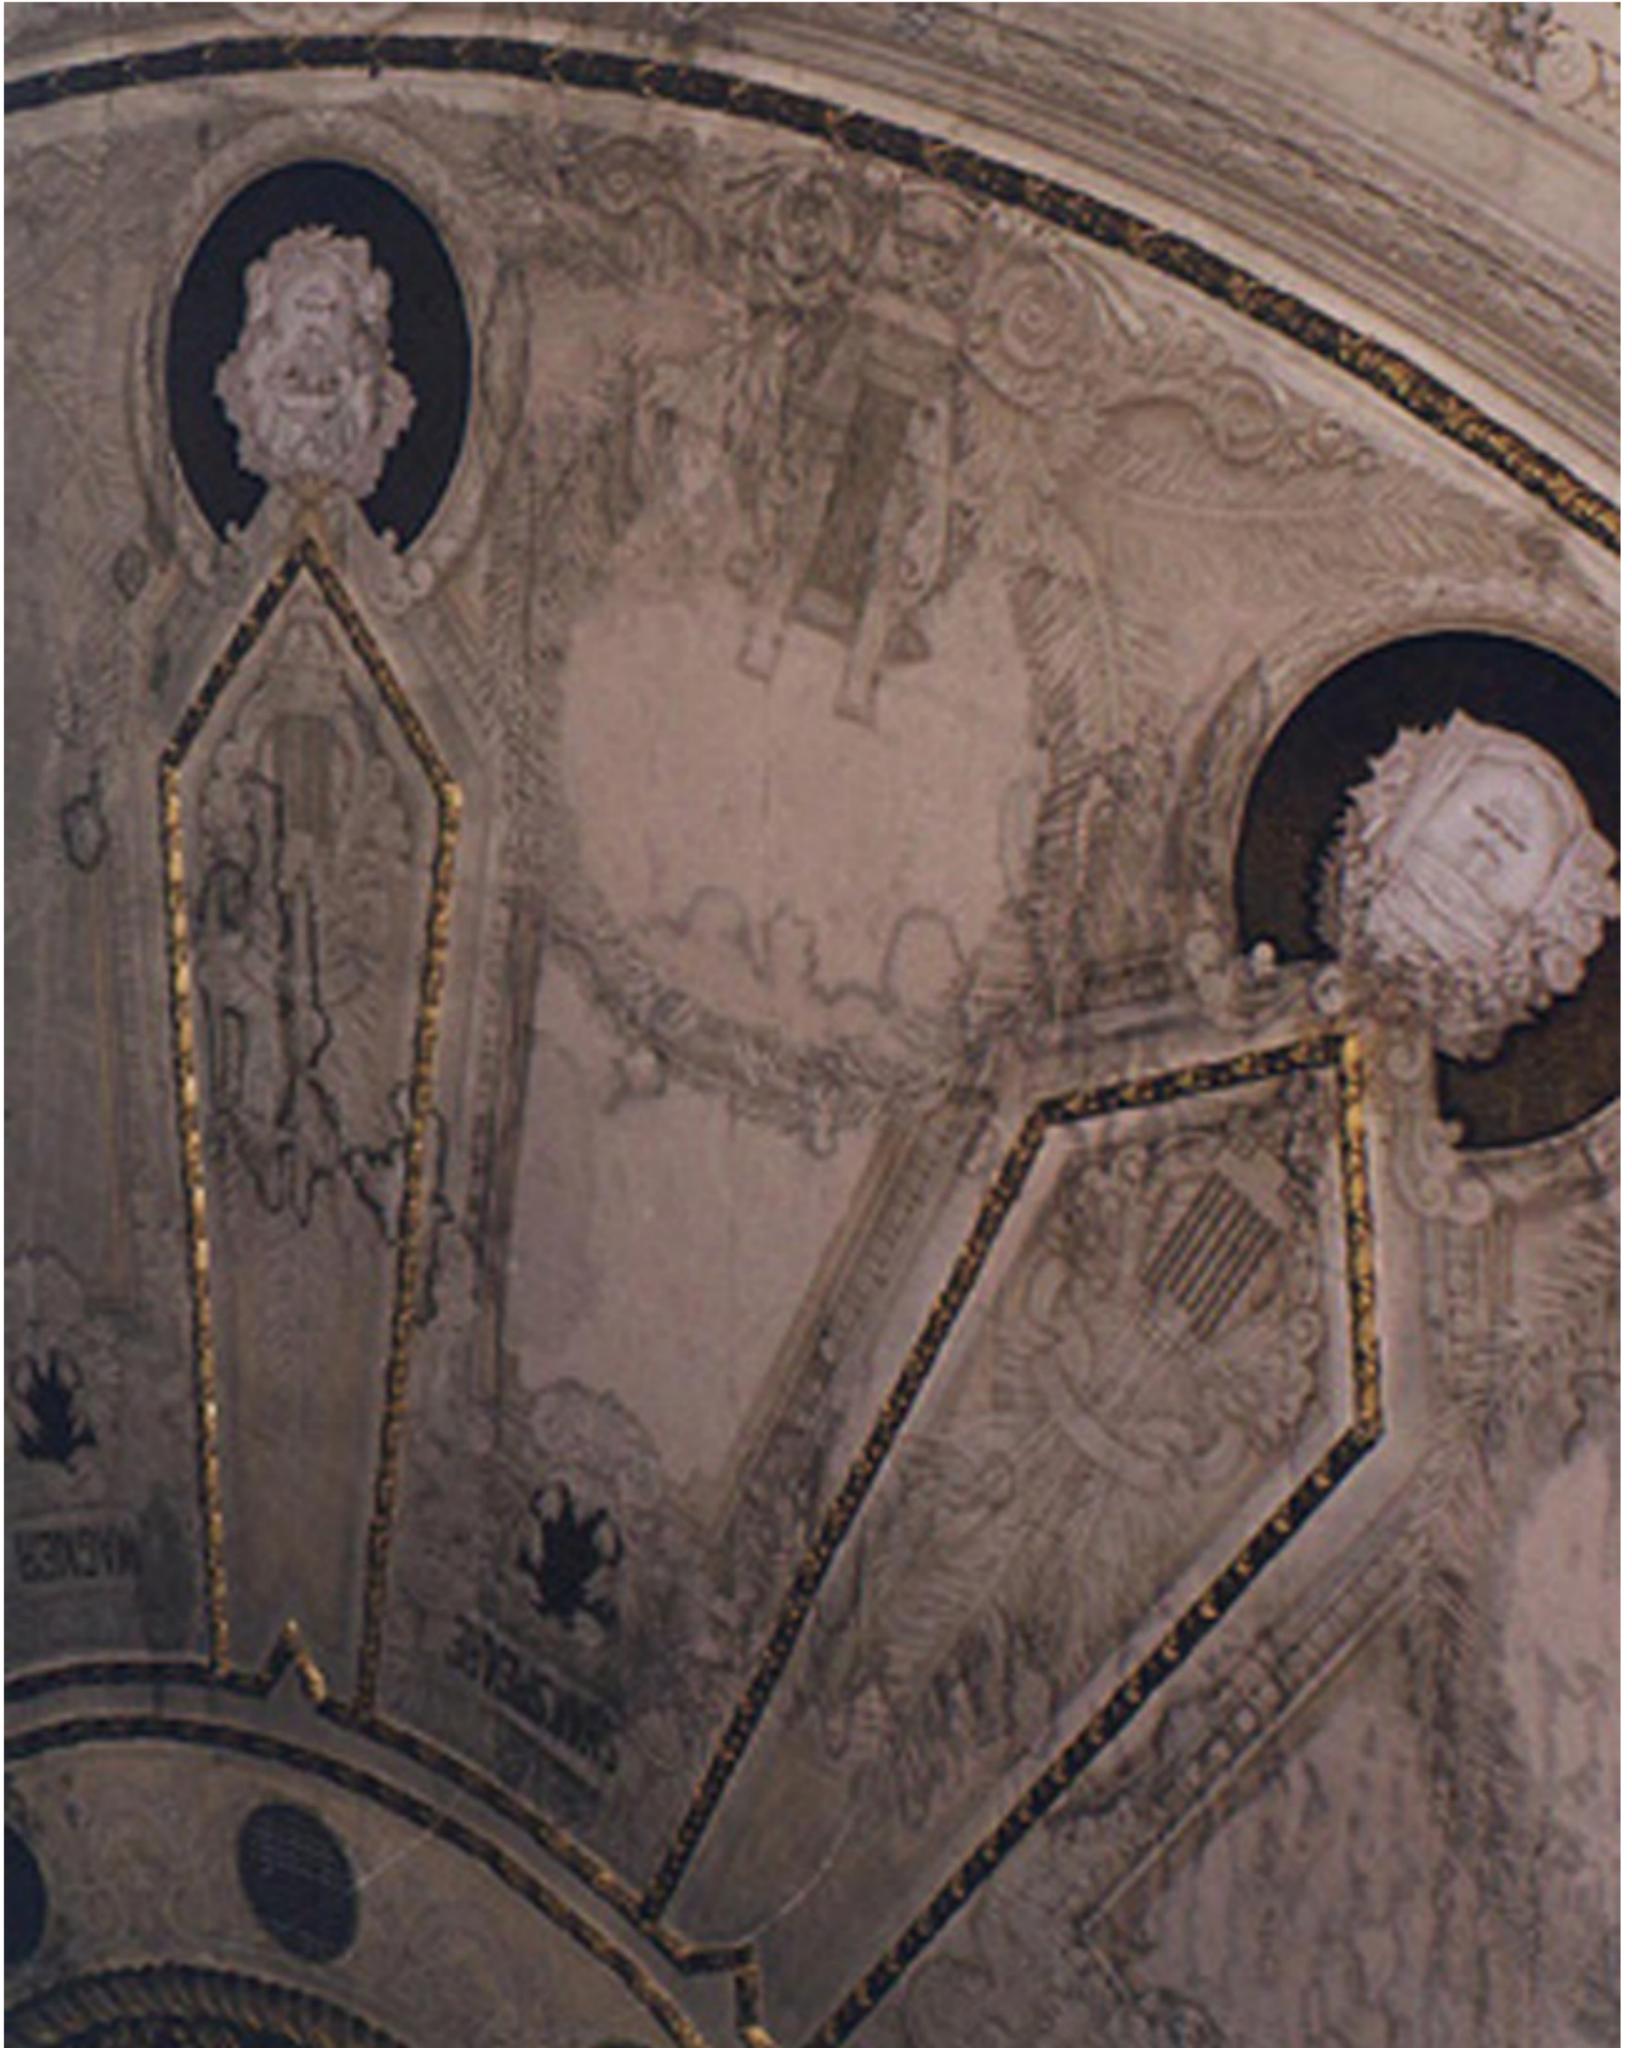
Fotografía 12: Zonas con repintes entre las coronas del plafond.
