PLAFOND DE SALA
GRAFICO N° 2 REPINTES

Zona: Obra " Central"
Foto: Estado Previo
Foto Ref.: S10

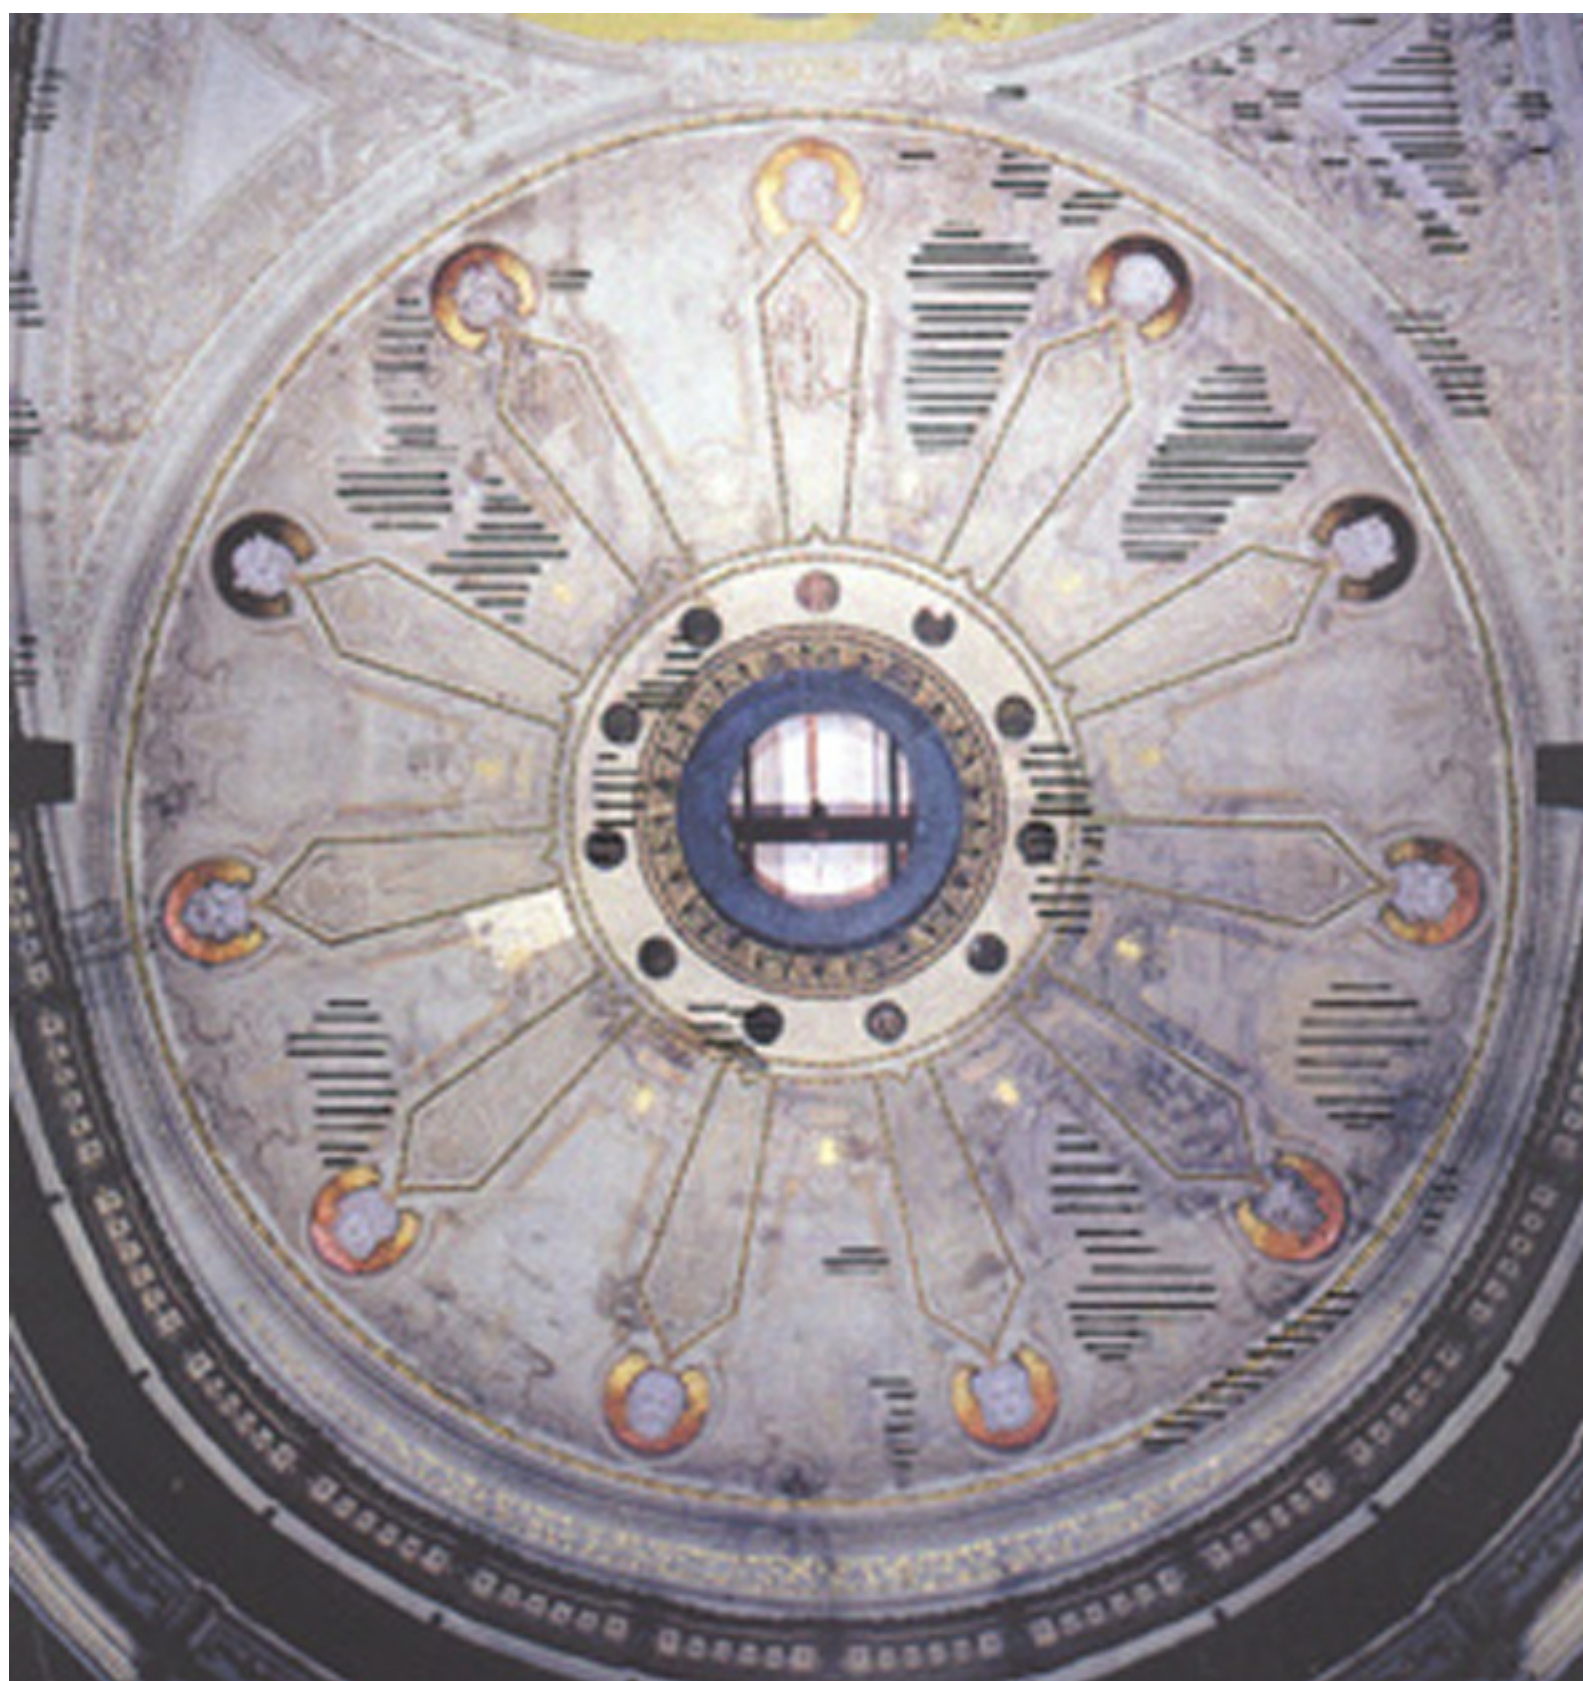
GRAFICO Nº 2 REPINTES

Estado de la capa pictórica
y de la base de preparación

Zonas inestables	 
Faltantes	 
Grietas	 
Manchas de humedad	 
Clavos con oxidación	 
Repintes	 
Uniones tela
