PLAFOND DE SALA  
GRAFICO N° 5 VENTANA F

Zona: "Ventana F"  
Foto: Estado Previo  
Foto Ref.: S111

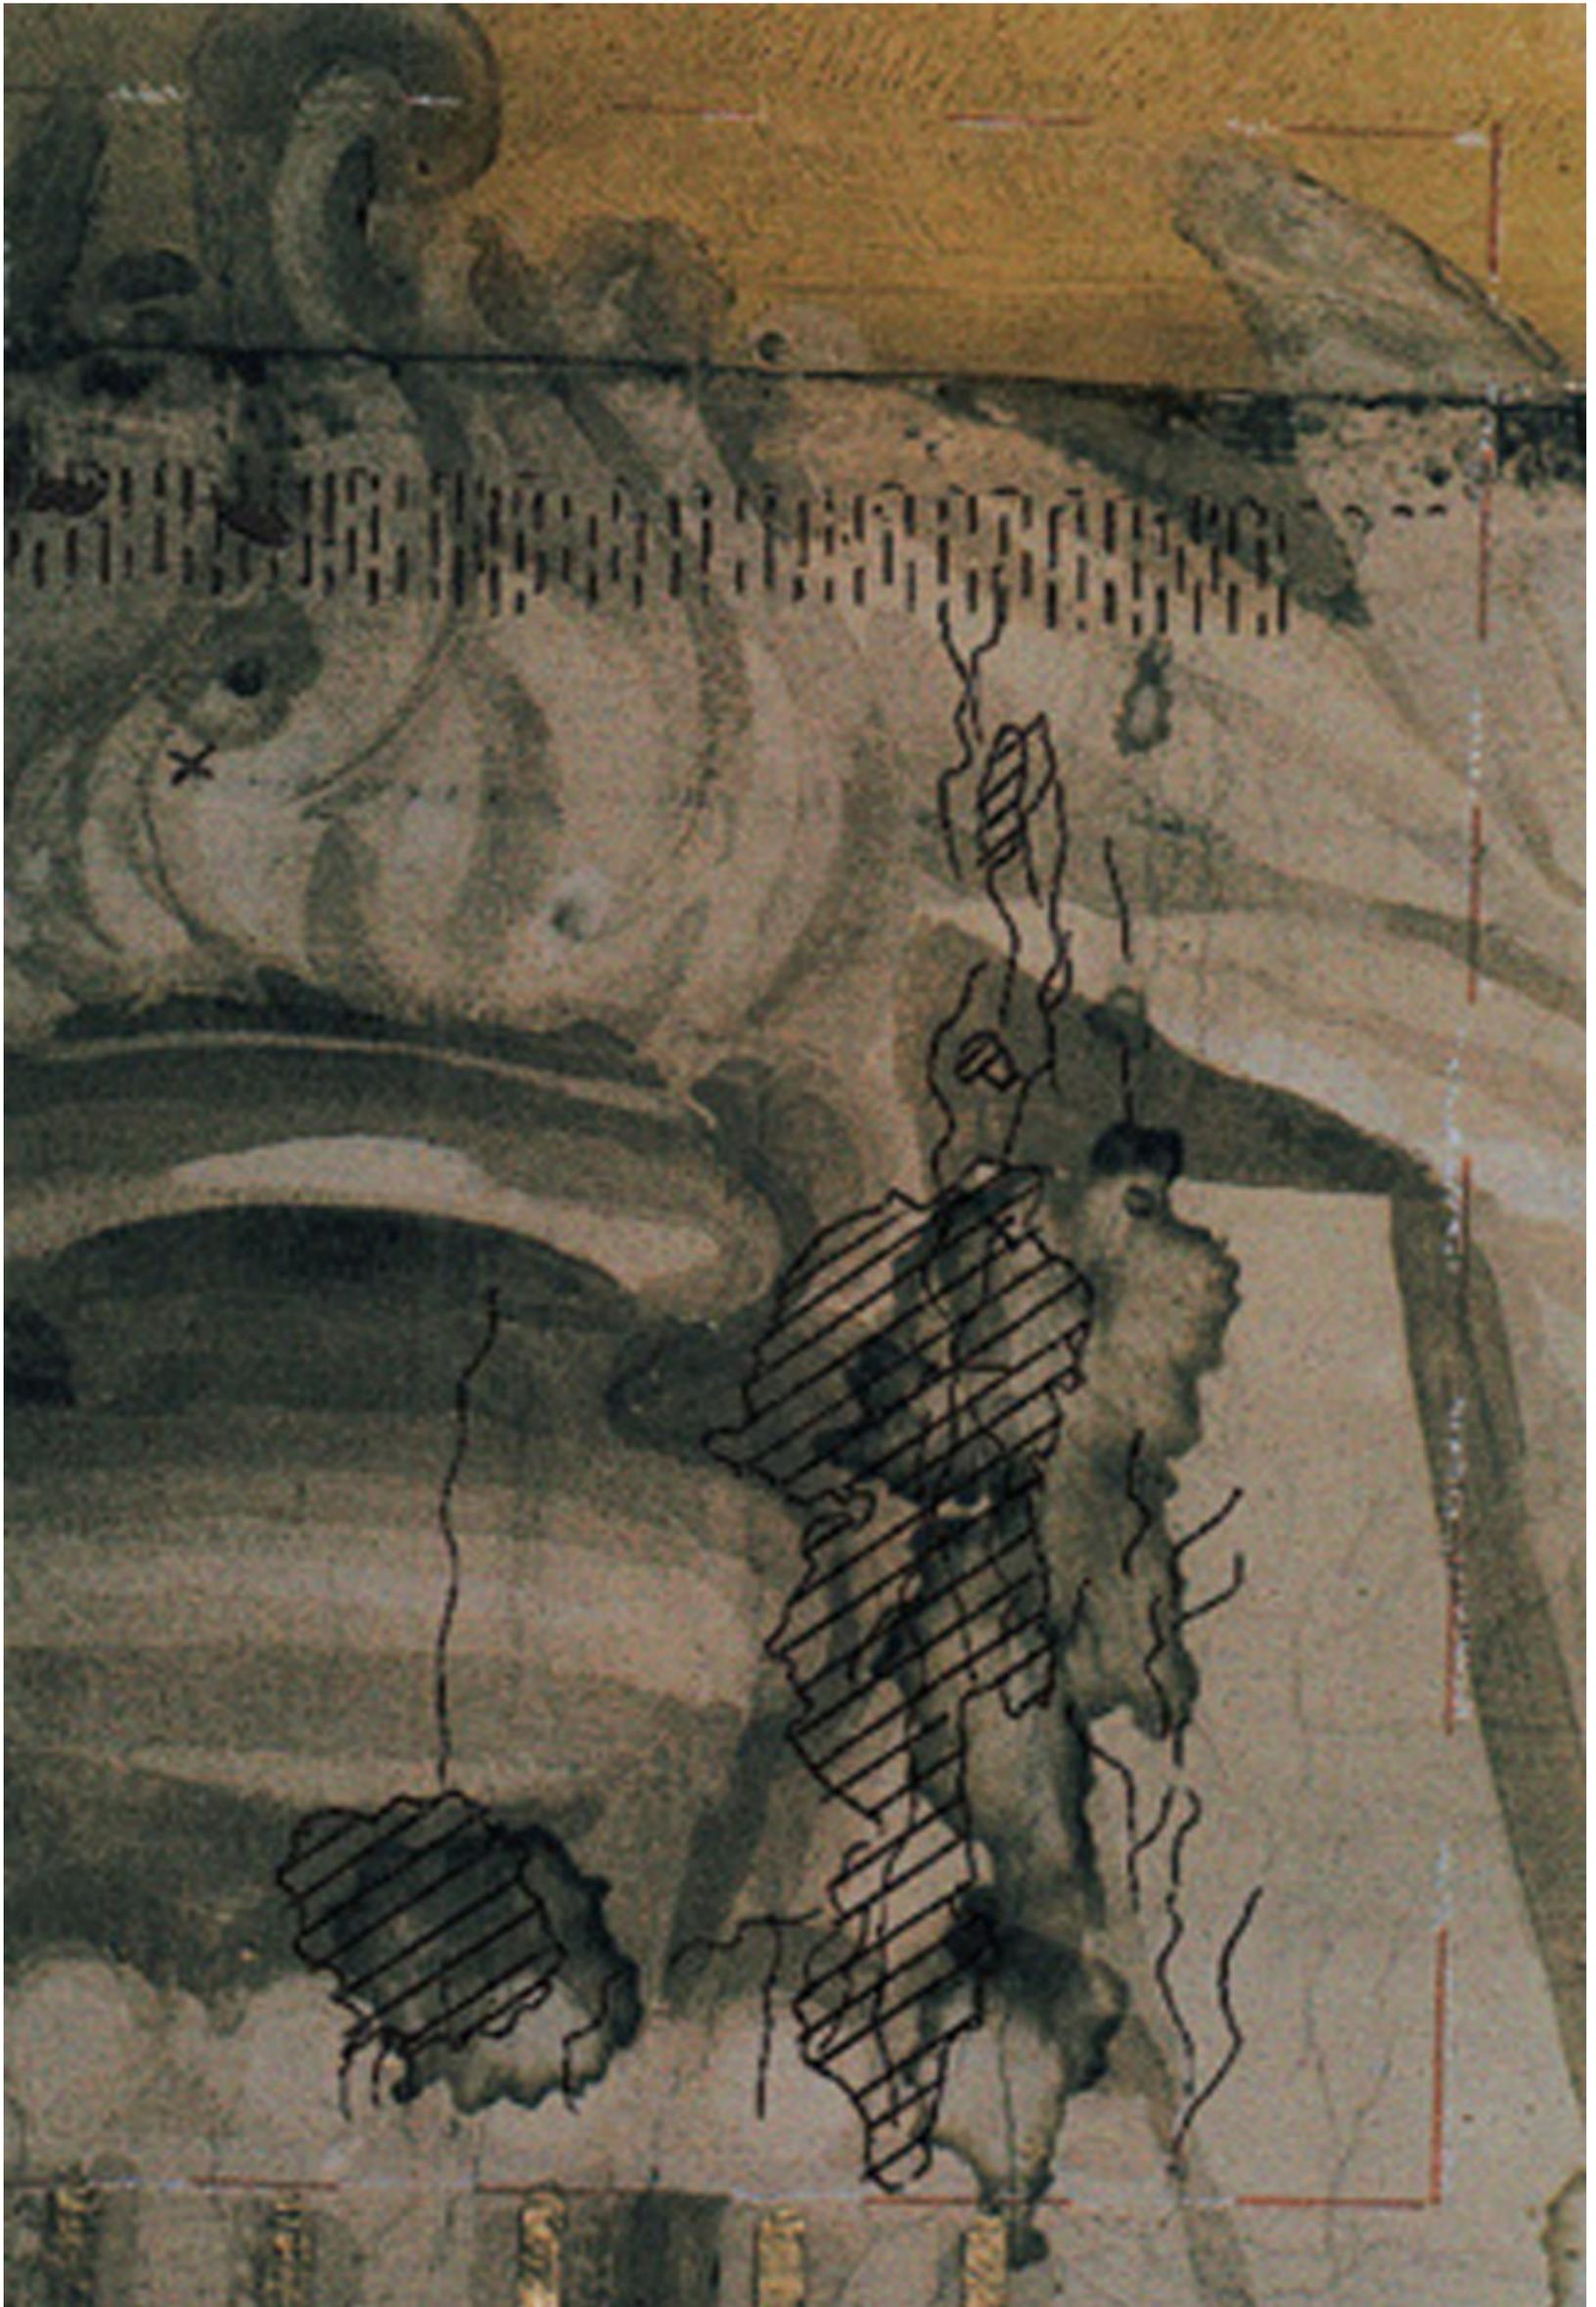
GRAFICO N° 5 VENTANA F  
ESTADO PREVIO

Estado de la capa pictórica  
y de la base de preparación

Zonas inestables

Faltantes

Grietas

Manchas de humedad

Clavos con oxidación

Repintes

Uniones tela

Tratamiento de conservación

Reducción de manchas

Retoque

Grietas

Reemplazo de clavo
