RESTAURACIÓN DE LOS ESPACIOS Y ELEMENTOS PATRIMONIALES

PLAFOND DE SALA – ARCO DE BOCA DEL ESCENARIO

ESTADO DE CONSERVACIÓN
ESTRUCTURA DE MADERA

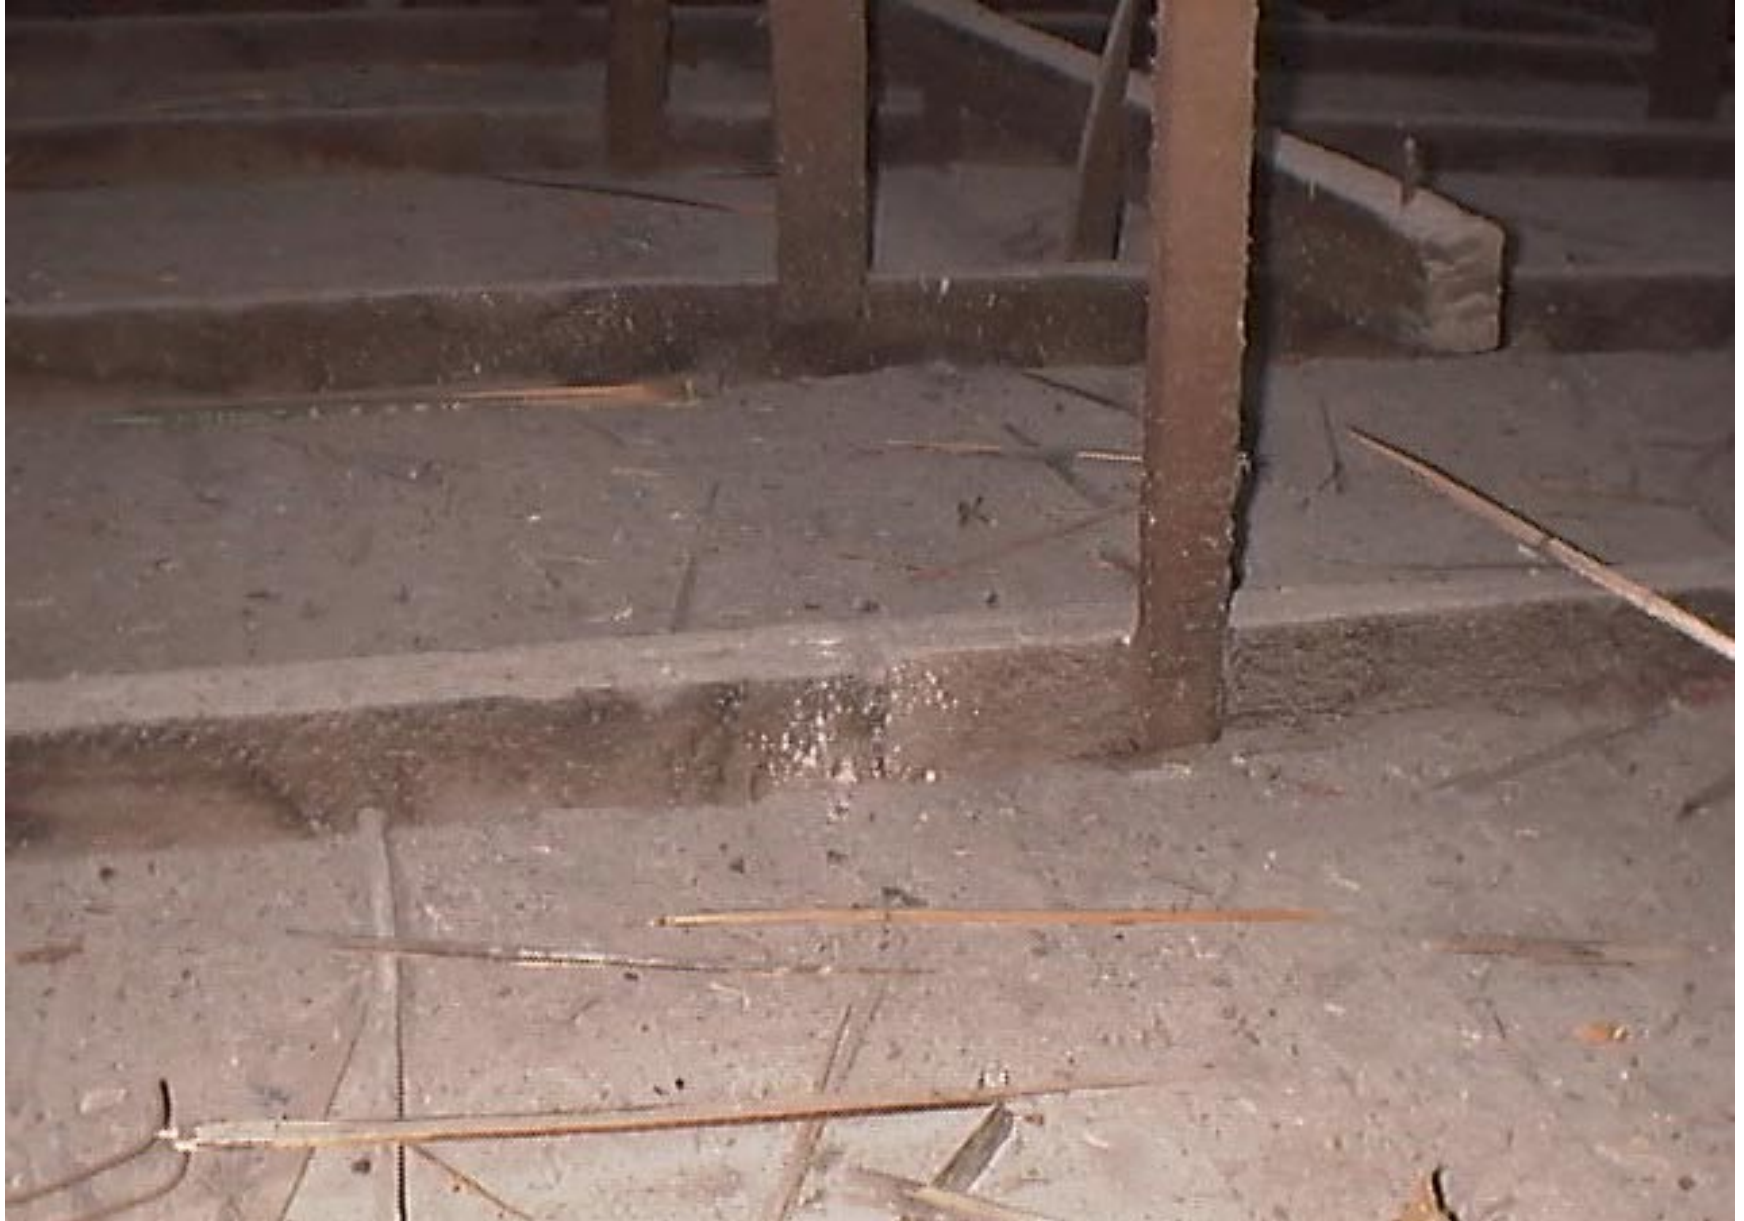
Fotografía 1. Muestra parcial del conjunto de costillas estructurales. Se aprecia la acumulación de polvo, suciedad y restos de madera por encima del entablado. Dicha suciedad no permite distinguir entre una tabla y otra del entablado.

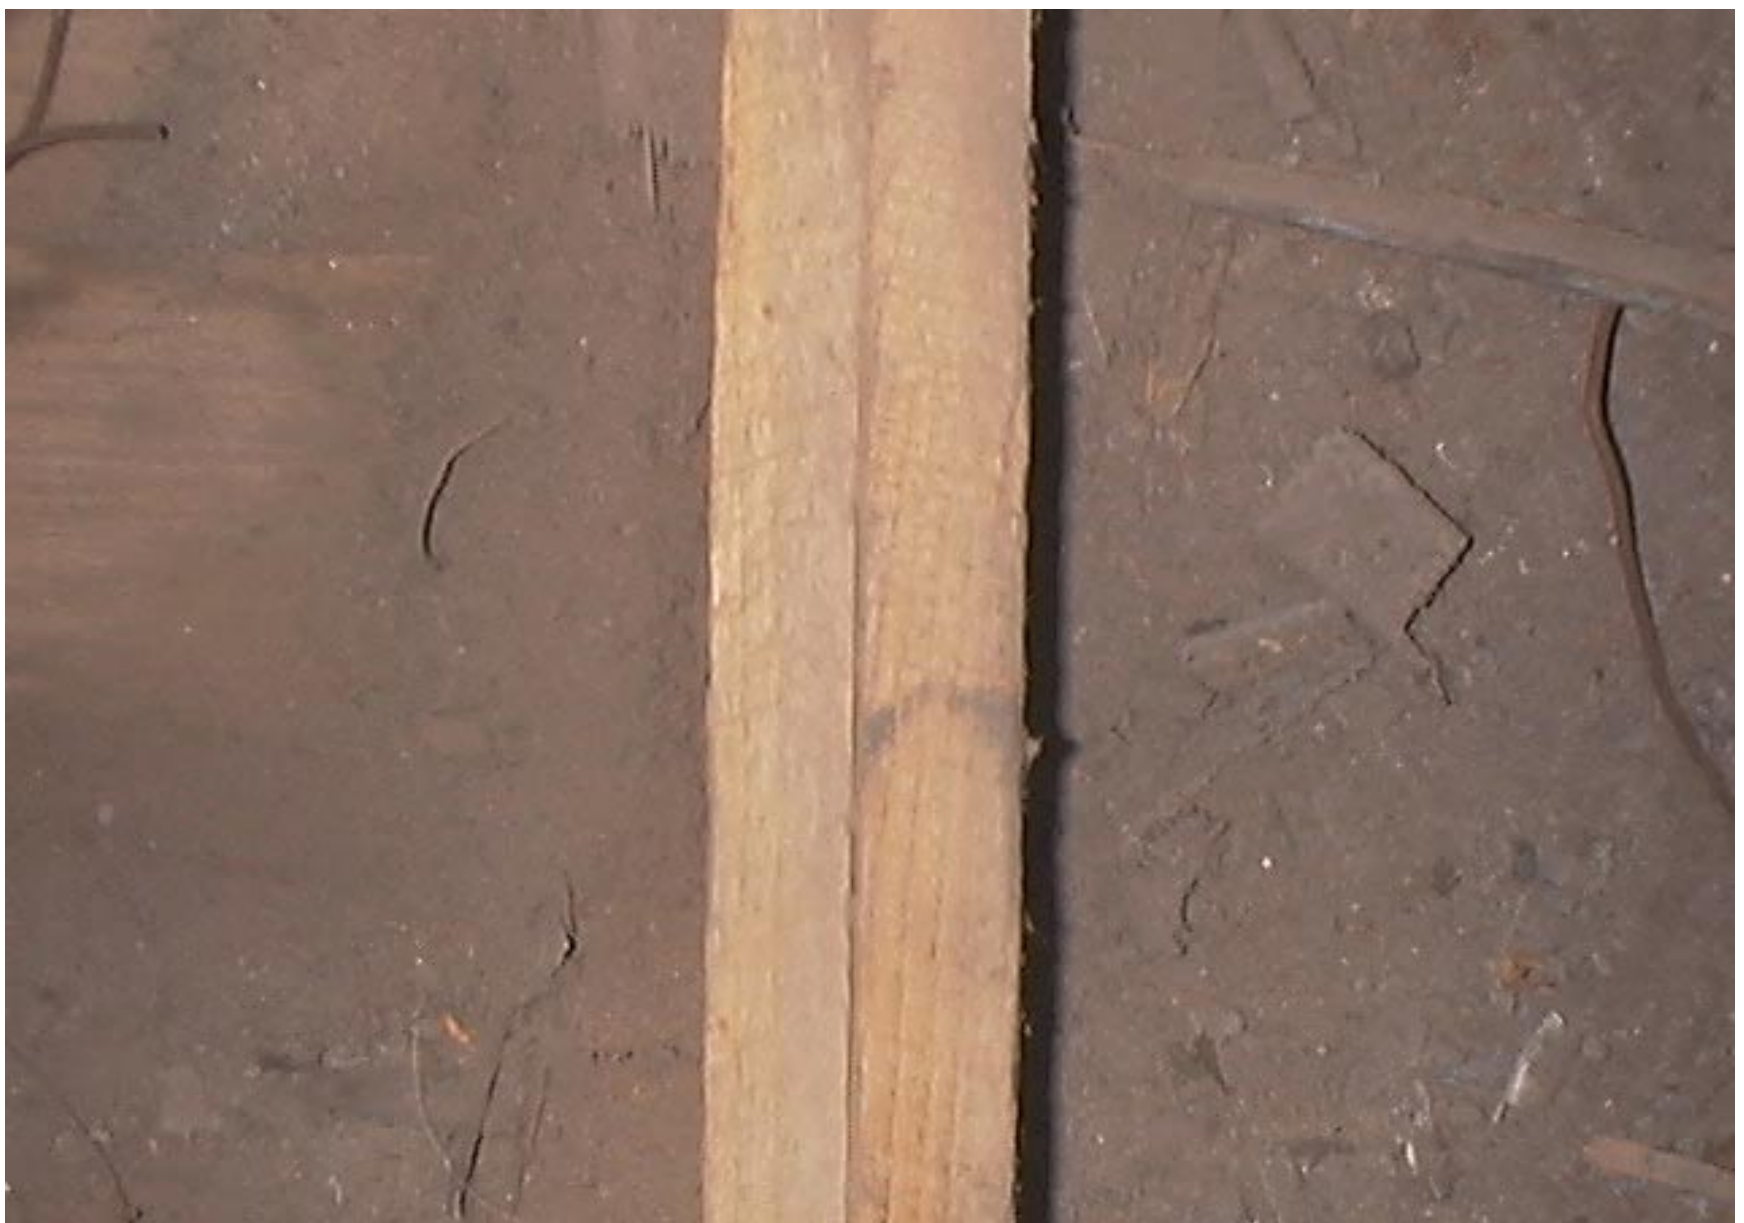
Se concluye que dichas costillas se encuentran en excelente estado de conservación.

Fotografía 2. Vista superior de una costilla luego de aplicársele una limpieza con cepillo de paja. Se observan claramente el tipo de madera (pino blanco) y su construcción.

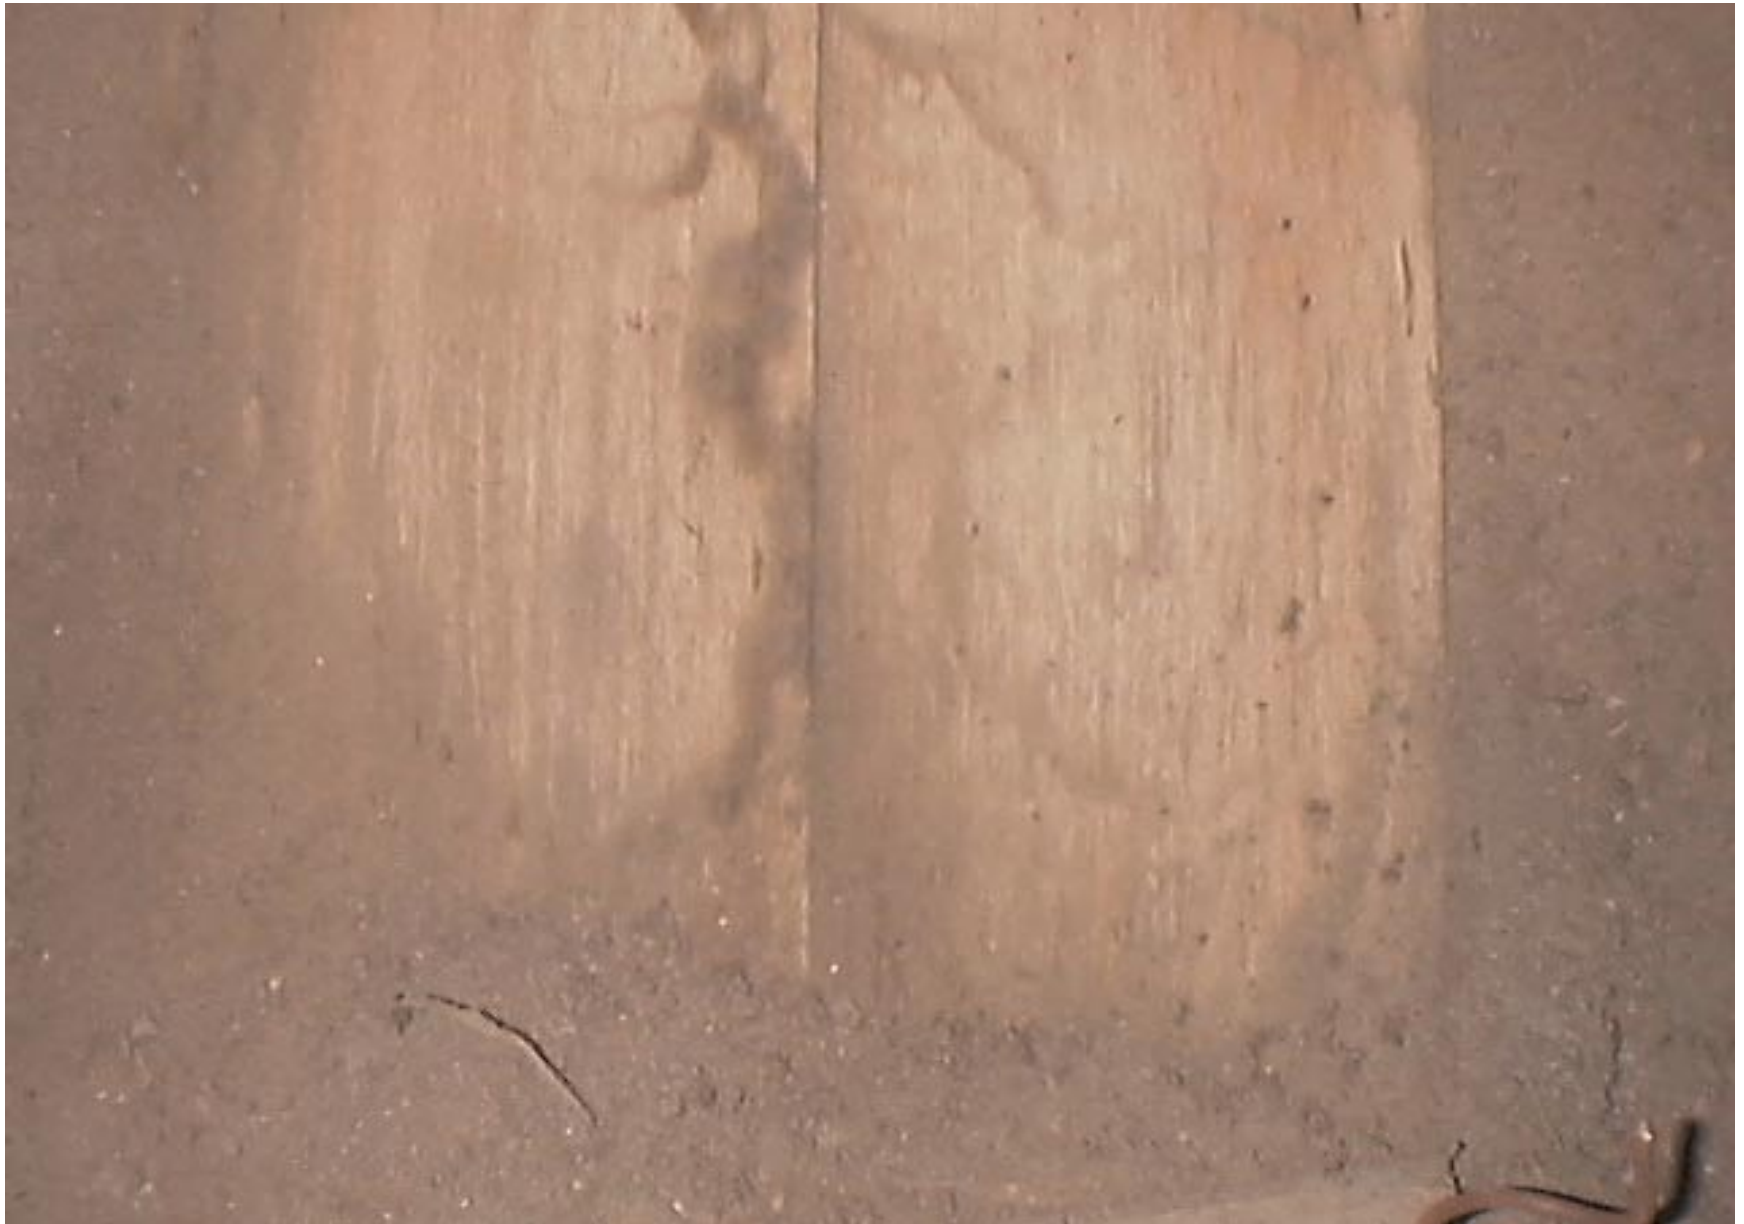
El estado de conservación del entablonado es excelente.

Fotografía 3. Detalle del entablonado luego de aplicársele una limpieza con cepillo de paja. Se observa el tipo de madera (pino blanco) y su excelente estado de conservación, así como también manchas viejas de humedad que actualmente no lo afectan en absoluto.

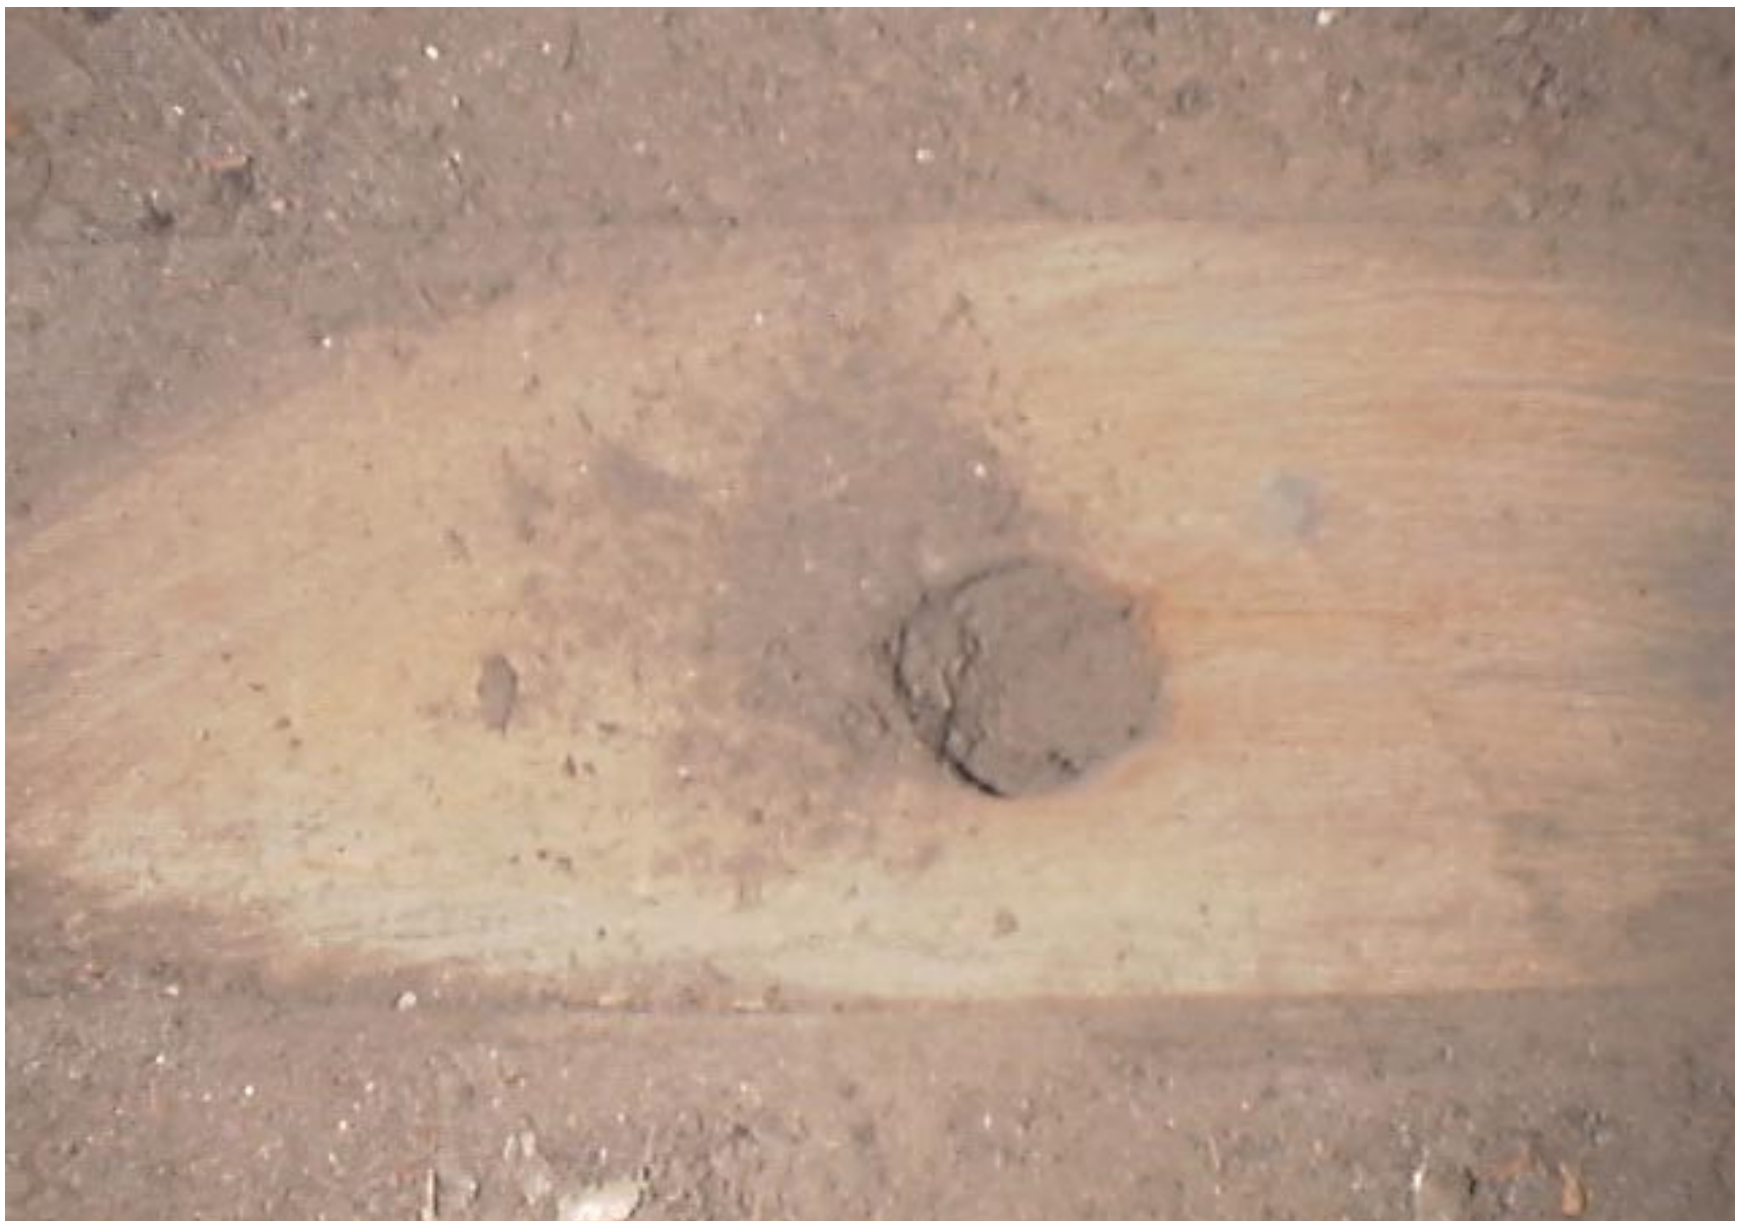
Conformado por tablas machihembradas de pino blanco de 1" de espesor por 4" de ancho. Por debajo de dicho entablonado se encuentra claveteada la tela pintada del plafond. Dicho entablonado presenta una cantidad considerable de polvo, suciedad y restos de maderas. Se observaron varios huecos producidos por los nudos naturales de la madera, que representan una entrada directa e importante de humedad y polvo para la tela. Esto es un factor de *alto riesgo* para la conservación de la misma.

Fotografía 4. El entablonado presenta algunos nudos ya salidos. Estos faltantes traen aparejadas entradas importantes de humedad y polvo para la tela. Después de practicada la limpieza aconsejada, se procederá a sellar dichos nudos.

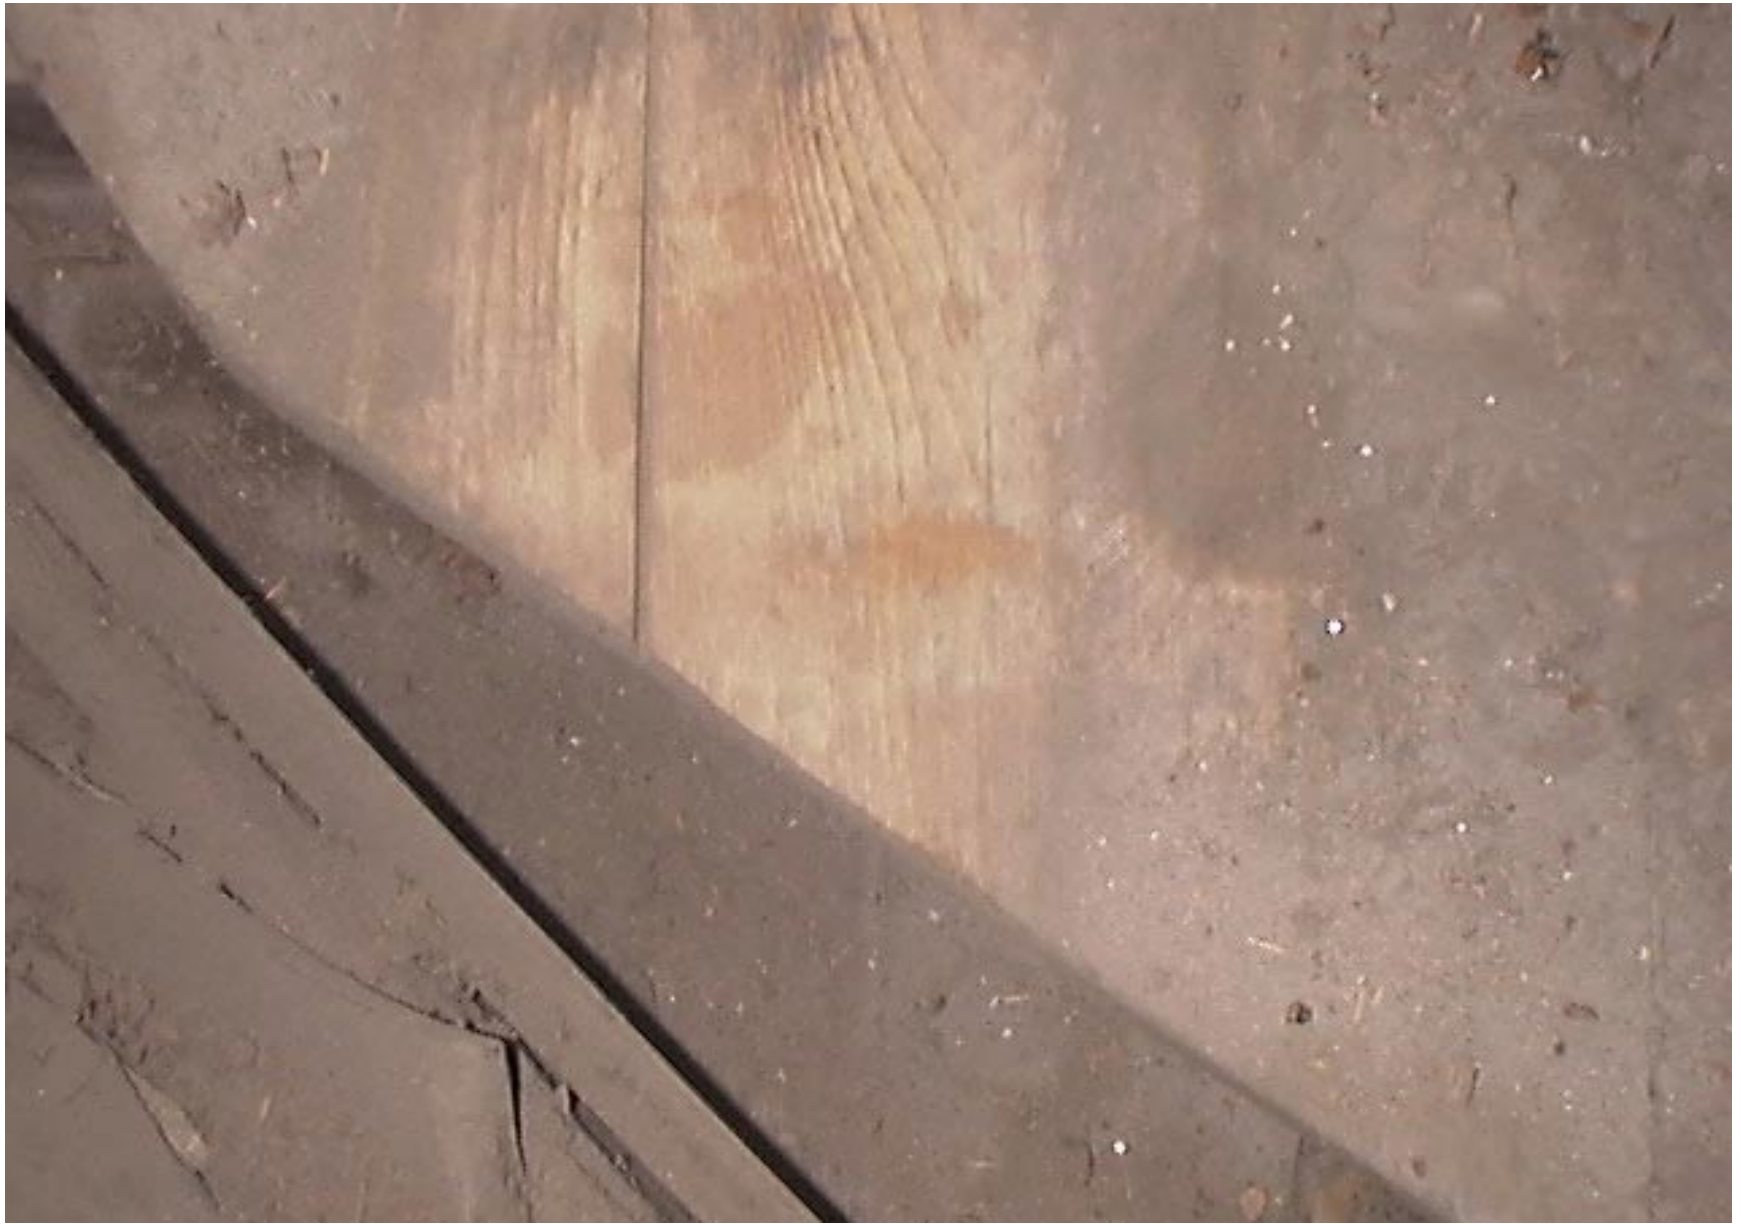
Fotografía 5. Se observa claramente la veta característica del pino blanco o pino americano.

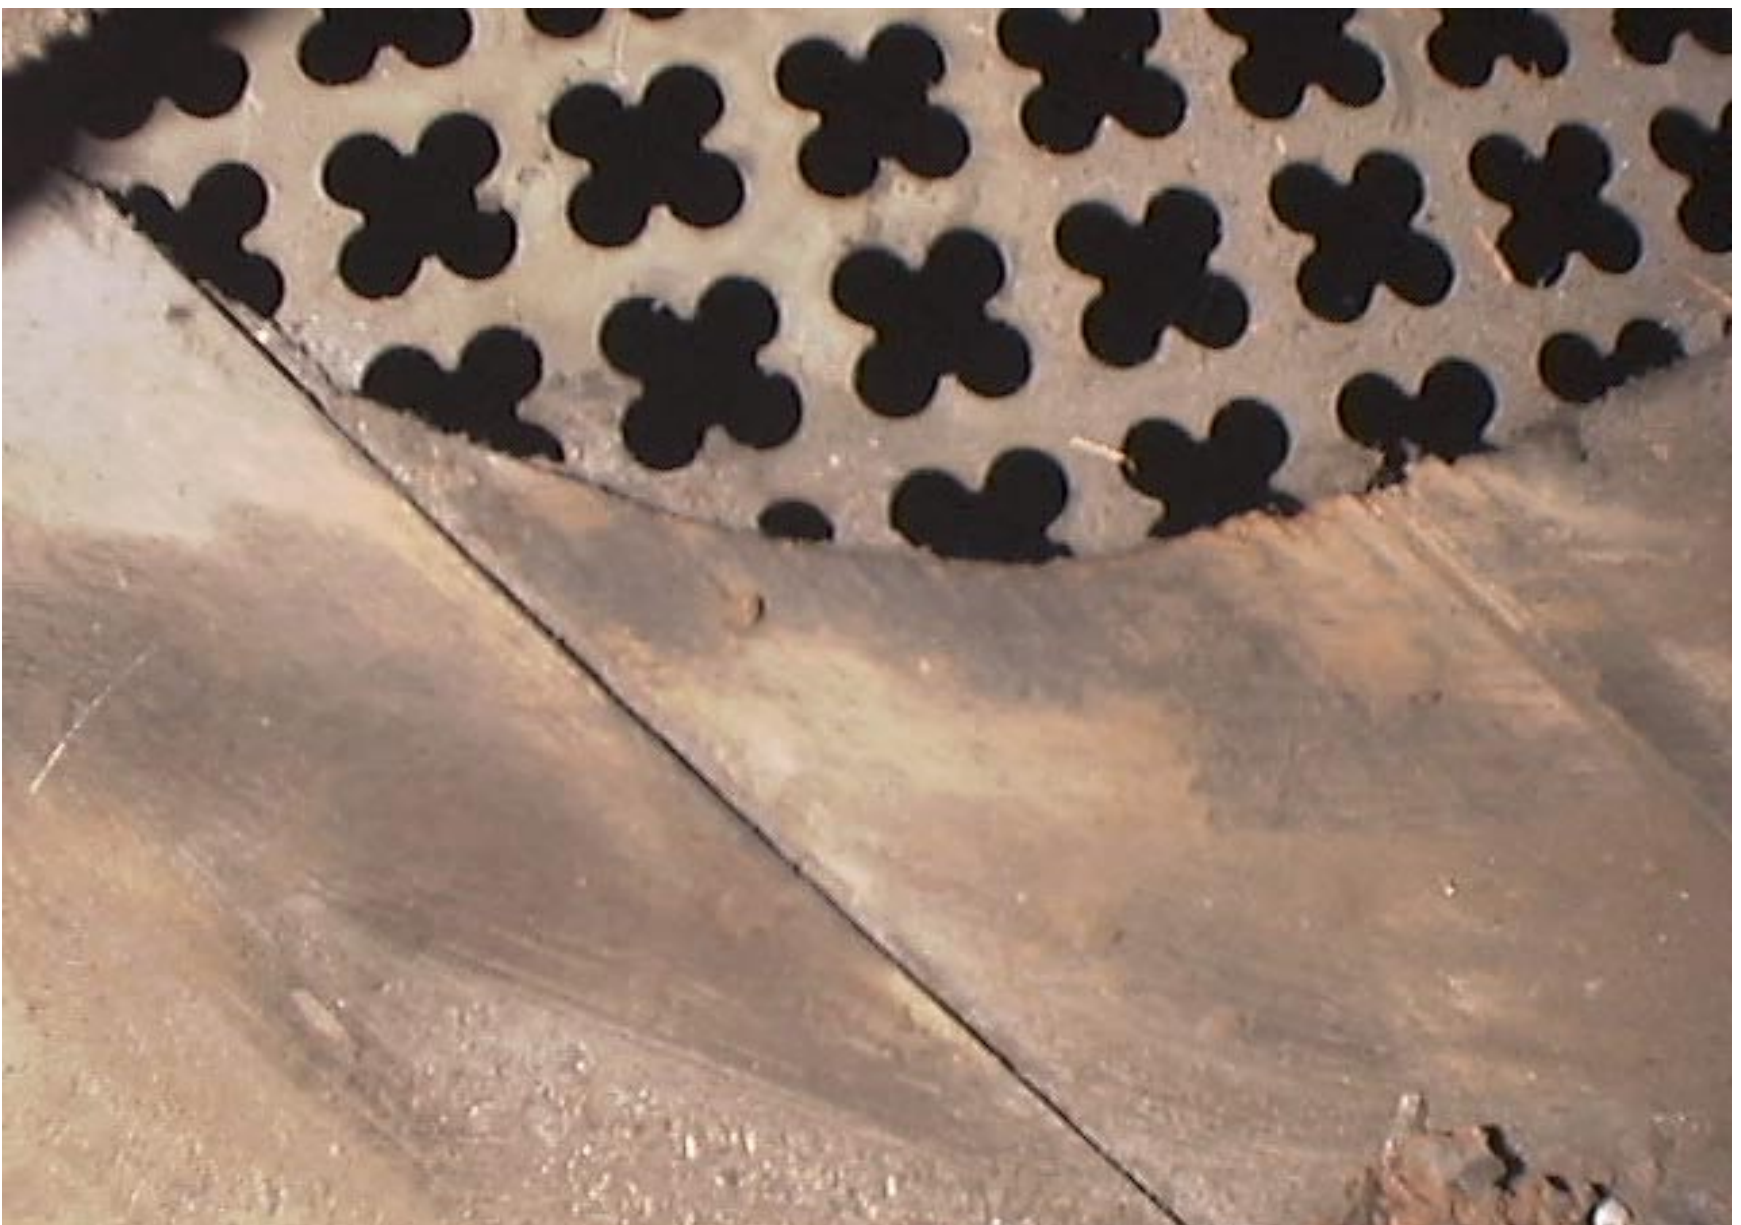
Fotografía 6. Detalle de perforación del entablonado del plafond para recibir desde abajo, a través de un aro de terminación, una rejilla de bronce de ventilación. Se aprecian claramente las sujeciones de dichas rejillas a la madera a través de tornillos.

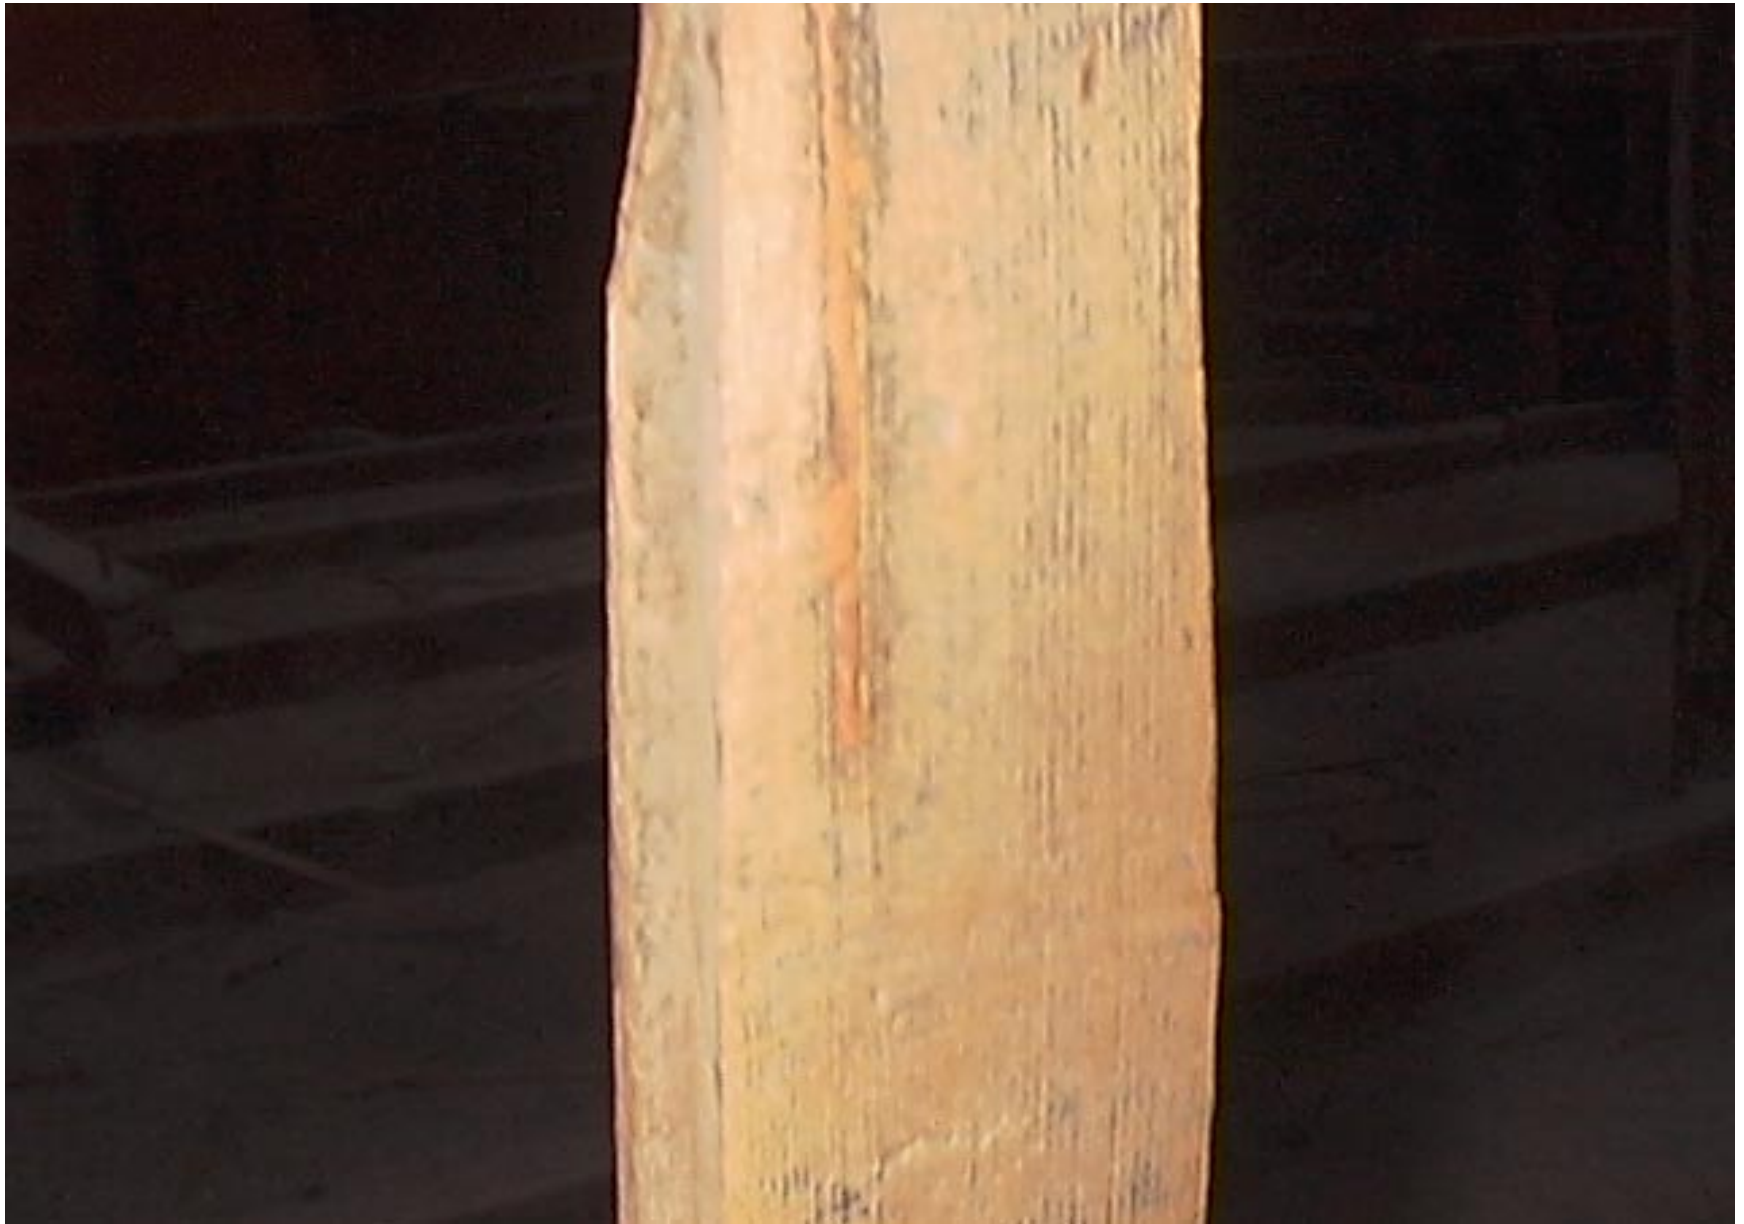
Los gateles están conformados muy posiblemente con sobrantes de tablas del entablonado del plafond, lo que se demuestra por sus dimensiones y geometría irregular.

El estado de conservación es bueno.

Fotografía 7. Detalle de gatel. Se aprecia el tipo de madera (pino blanco), así como su geometría irregular.

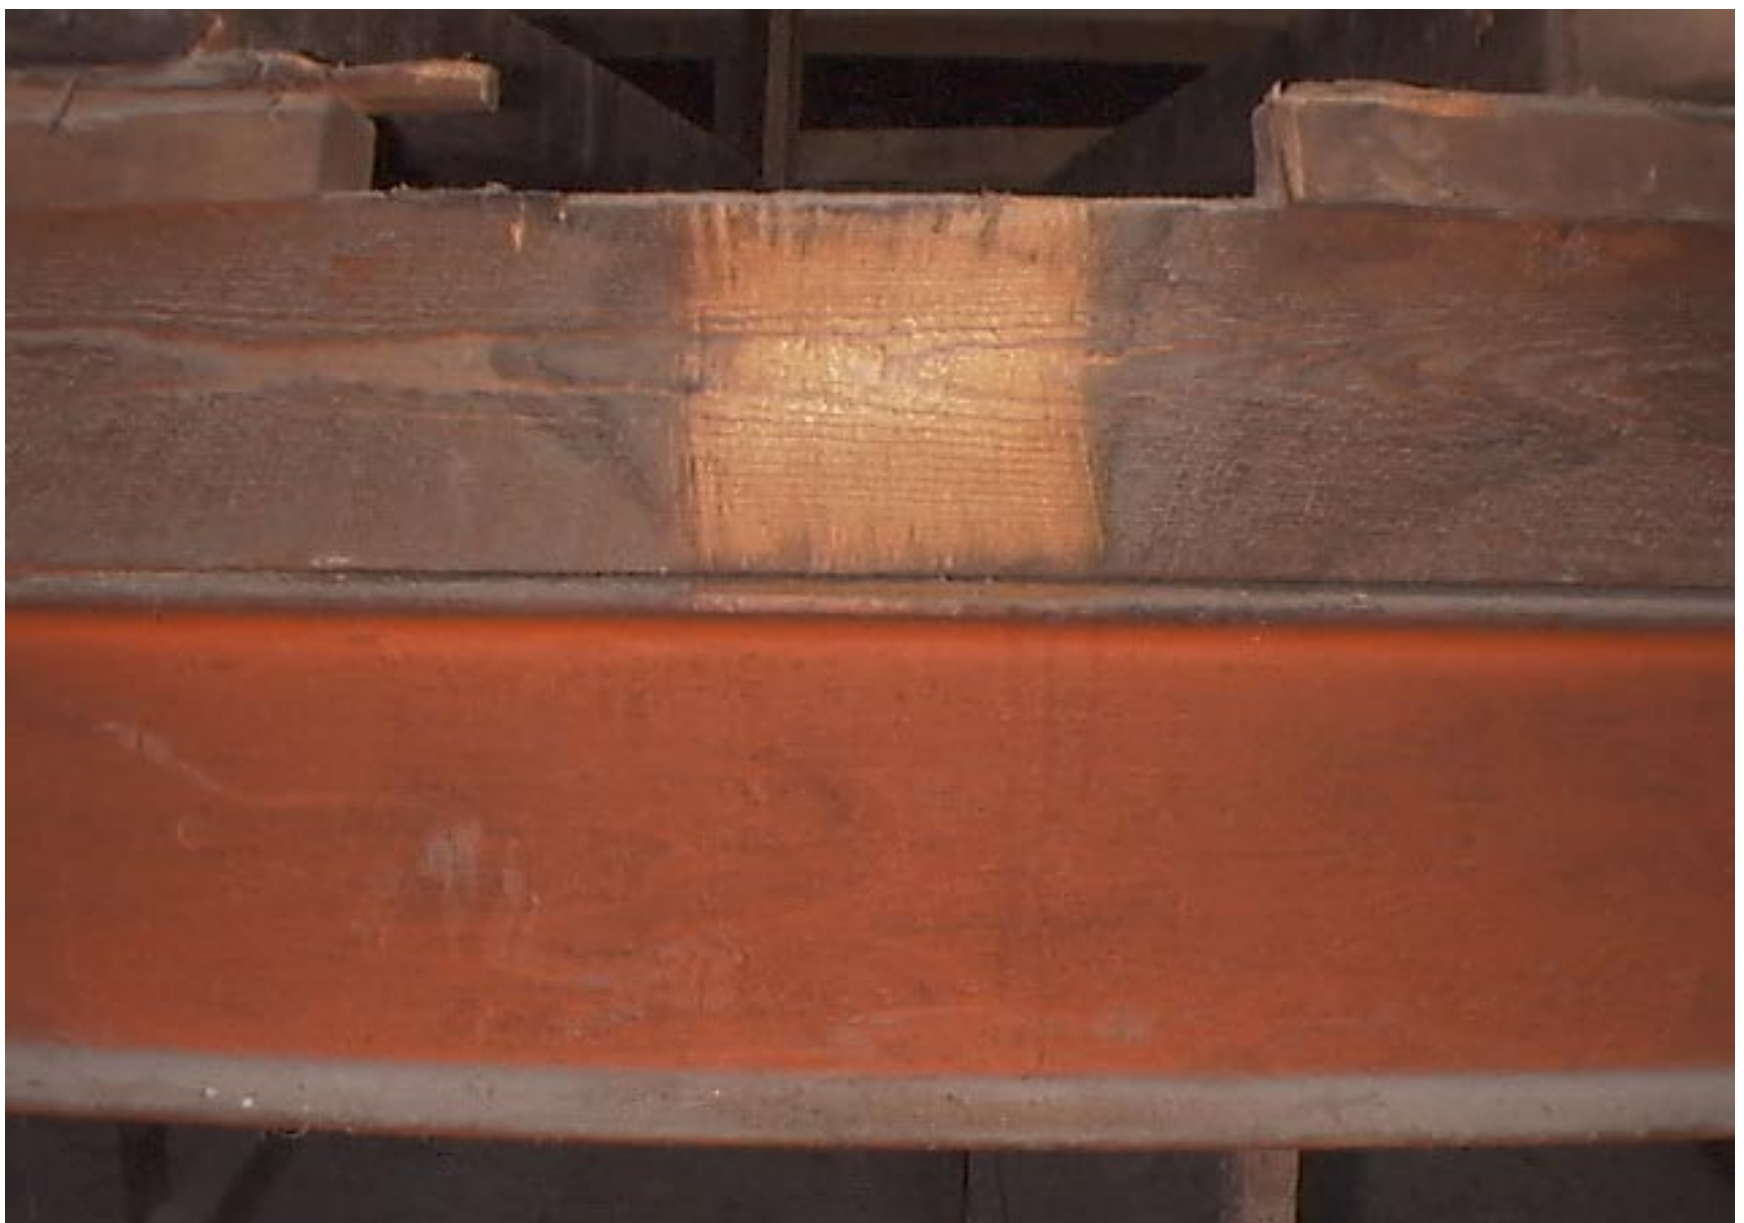
Fotografía 8. Detalle de las vigas de madera (pino blanco), ubicadas por encima de las vigas de hierro. A éstas se clavan los gatelos de los cuales cuelgan las costillas del plafond.

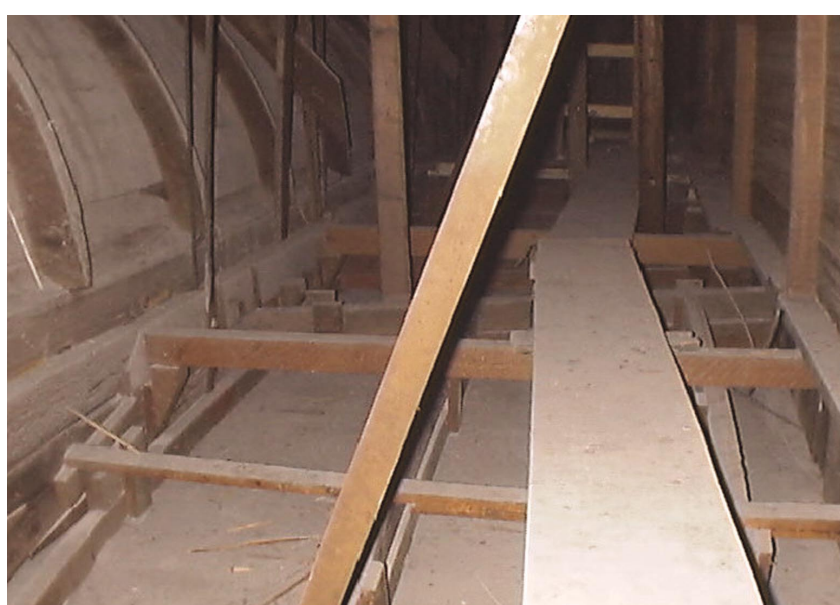
Se aplican para esta estructura los mismos elementos constitutivos que para el plafond. A éstos se les incorporan como nuevos elementos los tensores metálicos y las costillas de madera encimadas.

Se repite el diagnóstico realizado para la estructura del plafond.
