RESTAURACIÓN DE LOS ESPACIOS Y ELEMENTOS PATRIMONIALES

PLAFOND DE FOYER

ESTADO DE CONSERVACIÓN

A. ESTRUCTURA Y YESERÍA DECORATIVA

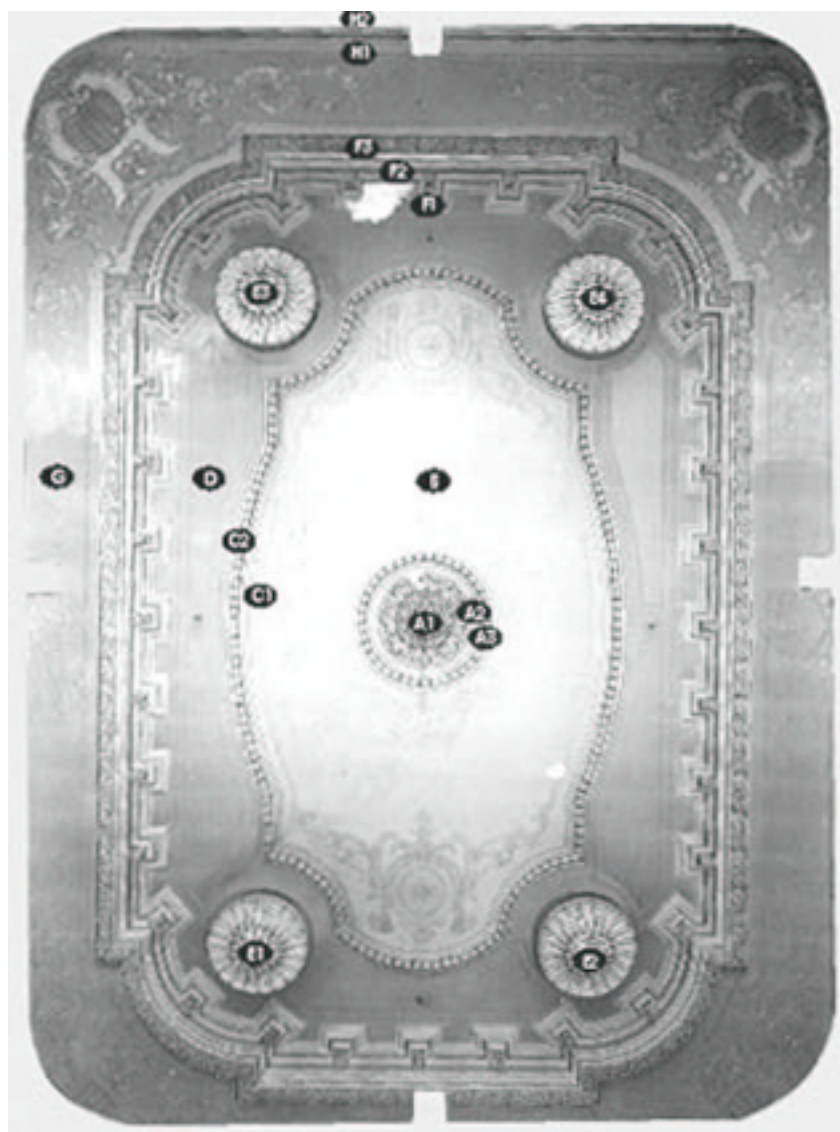
A Motivo central	A1 Plato central A2 Moldura 1 A3 Decoración 1
B Fondo interno	
C Guarda decorativa	C1 Moldura 2 C2 Decoración 2
D Fondo intermedio	
E Rosetones esquineros	E1 Rosetón 1 E2 Rosetón 2 E3 Rosetón 3 E4 Rosetón 4
F Guarda de remate	F1 Modillones F2 Moldura 3 F3 Decoración 3
G Fondo externo	
H Moldura perimetral	H1 Moldura 4 H2 Decoración 4
