3.1. Estructura

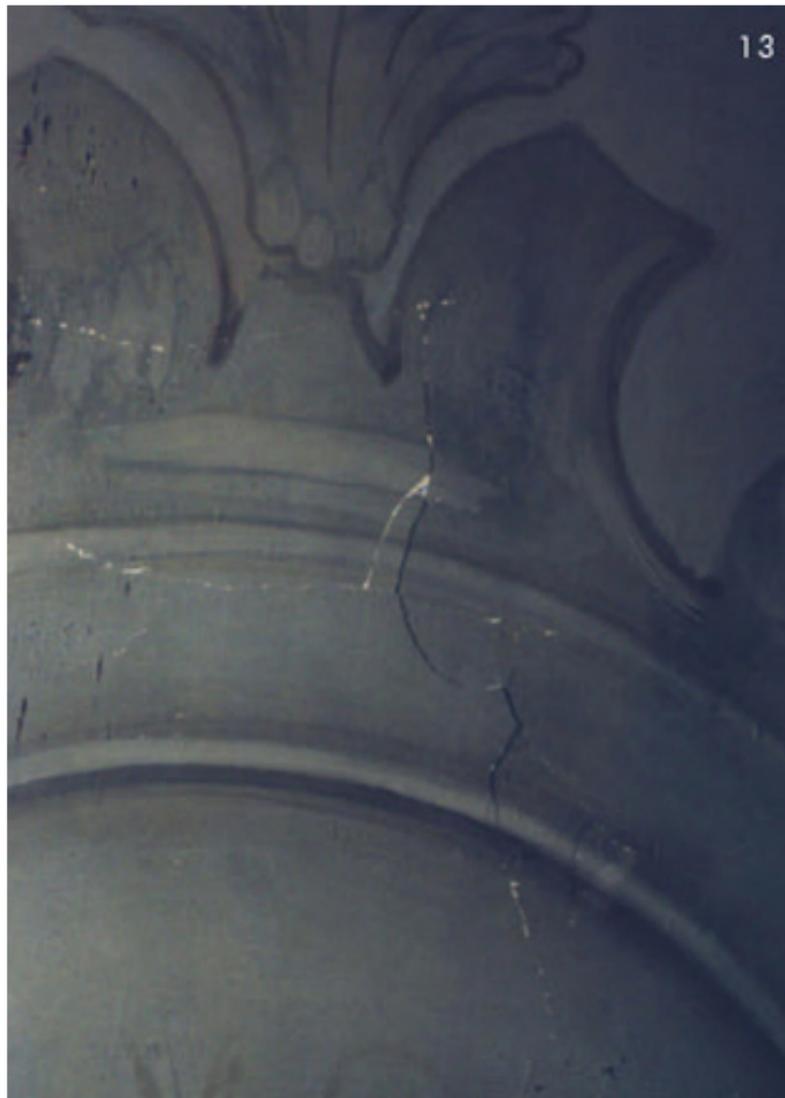
Se observan fisuras y desprendimientos del yeso. En el estudio realizado en

ellas se aprecia que dichas patologías surgen como resultado de la presencia de óxido en la malla de metal, siendo éste superficial, por lo cual la estructura no se ve comprometida (fig. 6).

En algunos casos el desprendimiento podría obedecer a golpes ocurridos en el reverso, ya que no se percibe un grado de oxidación de la malla que lo justifique. Dada la existencia de intervenciones posteriores a la realización del plafond, no descartamos esa posibilidad (fig. 7).

El yeso se encuentra en buen estado; sólo presenta un faltante central que se

evidencia como resultado muy probablemente de las manipulaciones para descolgar la araña (fig. 8). La pintura se encuentra reseca y descascarada en prácticamente toda la superficie, así como los dorados a la hoja del motivo central y de la guarda circundante, que a pesar de observarse enteros no se encuentran adheridos al yeso.

Mediante estudios realizados se determinó que el material empleado para los dorados es oro verdadero. Los bordes de las hojas y flores que lo decoran están pintados con purpurina (polvo de bronce), la que por el paso del tiempo se ha degradado perdiendo la cualidad de dorado, y muestra un repinte posterior no original que se corresponde con retoques sobre dorados a la hoja.

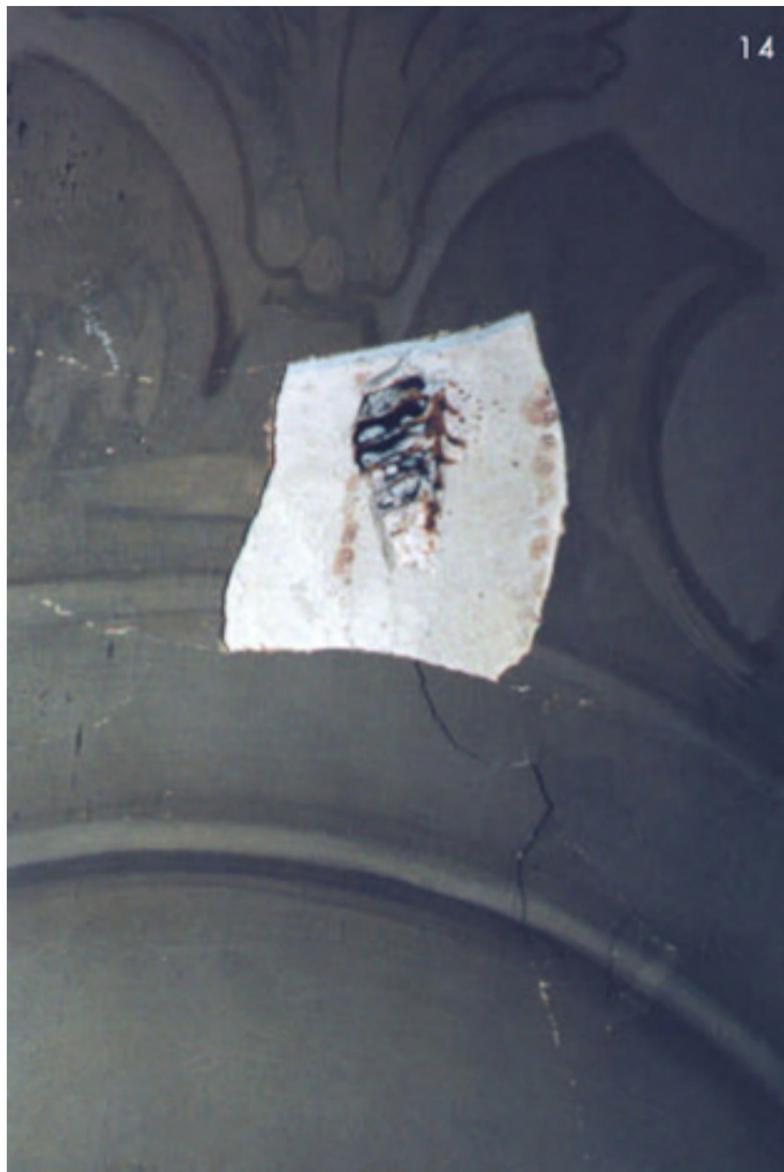
Los desprendimientos del yeso, así como una serie de fisuras de menor entidad extendidas por toda la superficie, se comprobaron como resultantes de la oxidación de la malla metálica de la estructura. La mancha de humedad que se evidencia más claramente a distancia no compromete mayormente al yeso; se trata principalmente de un deterioro en la pintura (figs. 9 y 10). Las otras manchas que se visualizan responden a arreglos anteriores que difieren en textura y carga con el resto del plano.

El yeso se encuentra en buen estado a pesar de la poca o casi nula adherencia

de la pintura. La zona de humedad que afecta al fondo interno también la compromete, pero, como en el otro caso, es sólo superficial.

La aplicación decorativa se encuentra fijada a la moldura mediante alambre galvanizado. Posee dorados a la hoja que en gran parte se encuentran repintados y no resisten la limpieza sin desprenderse (figs. 11 y 12).

Existen desprendimientos del yeso y fisuras causadas, al igual que en el fondo interno, por oxidación de la malla (figs. 13 y 14).

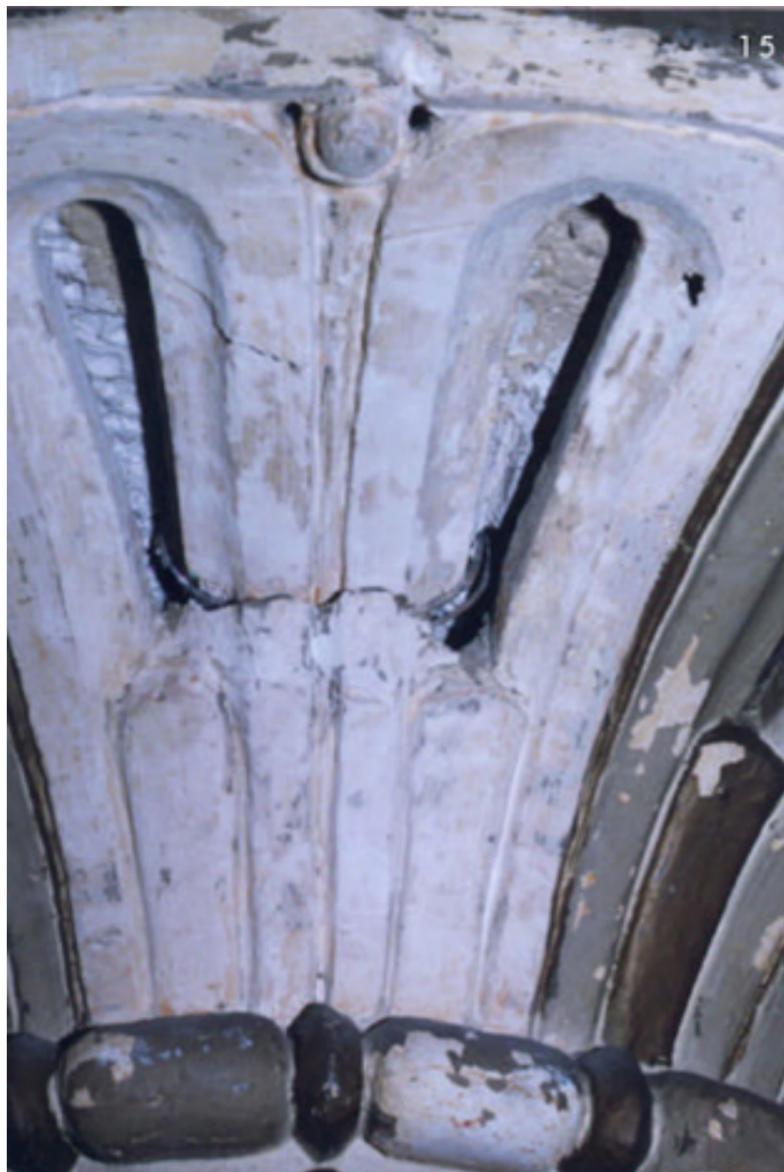
Se presentan en buen estado, salvo uno que muestra un quiebre en la zona de sujeción de uno de los alambres de los que pende de la estructura, el que extrañamente se encuentra en uno de los puntos más débiles (fig. 15).

Están repintados en su totalidad y tras la limpieza se rescata el dorado a la hoja de la flor central. El resto presenta bordados de hojas, flores y otras líneas en purpurina (fig. 16).

Cabe destacar que, tras estudiar fisuras que se encontraron en el plafond formando un círculo que se corresponde con la circunferencia del rosetón, se distinguieron dos calidades marcadamente diferentes de yeso: uno más grueso hacia dentro del círculo y otro que se

integra al resto del plafond (figs. 17 y 18). Esto y el hecho de que fueran utilizados como bocas de salida de los ductos de calefacción sin ser ésta su función original nos llevó a dudar de su ubicación actual.

Cuando por este particular nos dirigimos al reverso del plafond, observamos una solución de sostén que difiere en calidad y terminación con la solución empleada en el plato central, que siendo de mayor peso e importancia se encuentra perfectamente adosado al plafond sin que esto sea visible (Fig. 19).

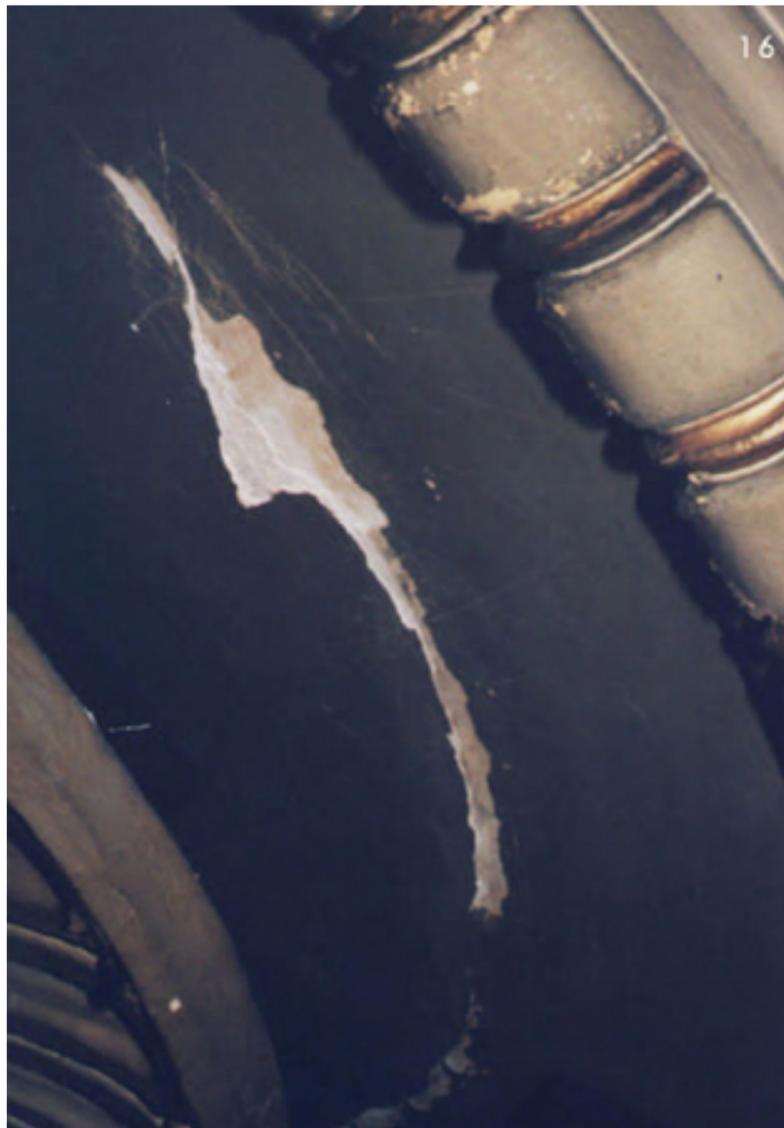
el que se pueden apreciar marcas de pintura que no coinciden con la original y se evidencian como posteriores.

Por lo antes expuesto, nos permitimos considerar que originalmente los rosetones estuvieran adosados al plafond.

Se determina una zona de reparación que no respeta perfiles ni textura y que en ubicación coincide con el faltante en la madera del techo (fig. 20).

Estructuralmente se presentan en buen estado. La pintura mantiene una mayor adherencia que en el resto del plafond

Se encuentran en buen estado a pesar de que varios presentan fisuras en la unión con la moldura. No se verifican movimientos en ellos, ya que se encuentran fijos a la estructura mediante un alambre galvanizado (figs. 21, 22 y 23).

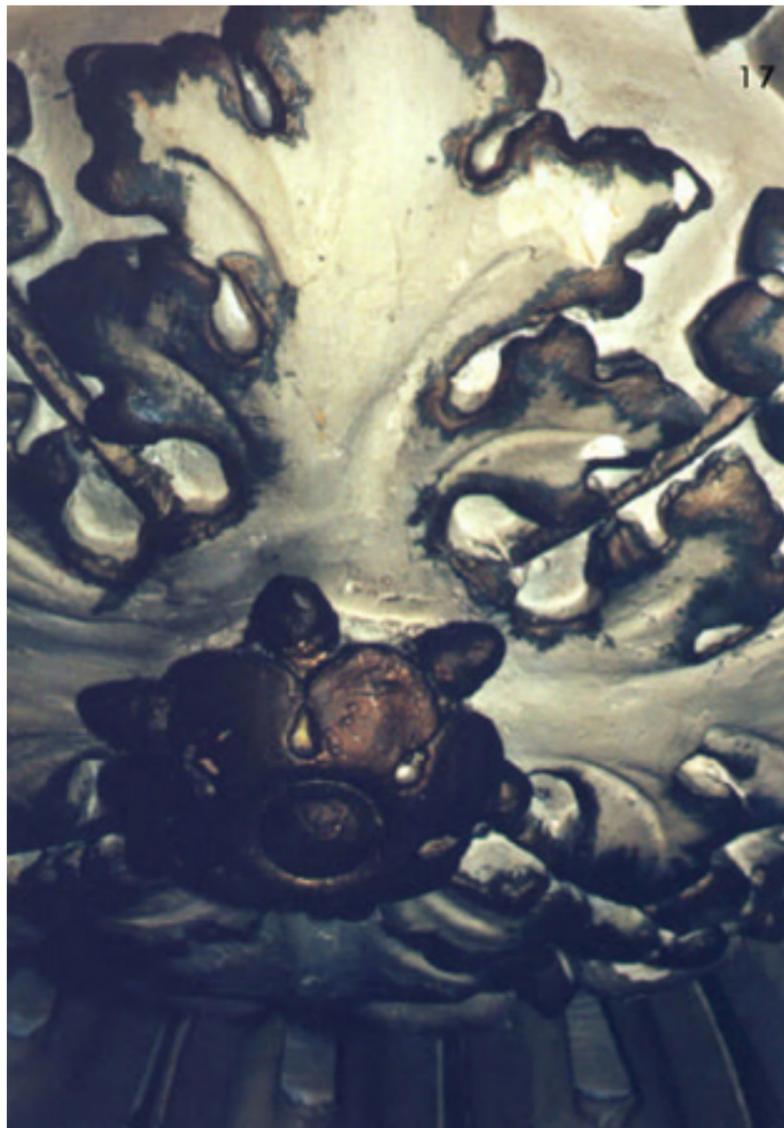
cuentran resacos y descascarados y muestran pérdidas de adherencia.

El yeso se encuentra en muy buen estado, sin haber sido afectado por la humedad; no así la pintura, que se halla sumamente deteriorada (fig. 24).

Existen dos manchas en la pintura cuya ubicación se corresponde con la reparación en el techo, pero en ellas no se evidencian humedades actuales (fig. 25).

La situación encontrada en esta moldura es similar a la de la guarda decorativa (fig. 26).
