B. CONSIDERACIONES GENERALES SOBRE EL ESTADO DE CONSERVACIÓN DE LA CAPA PICTÓRICA

2.1. Evaluación del fondo externo

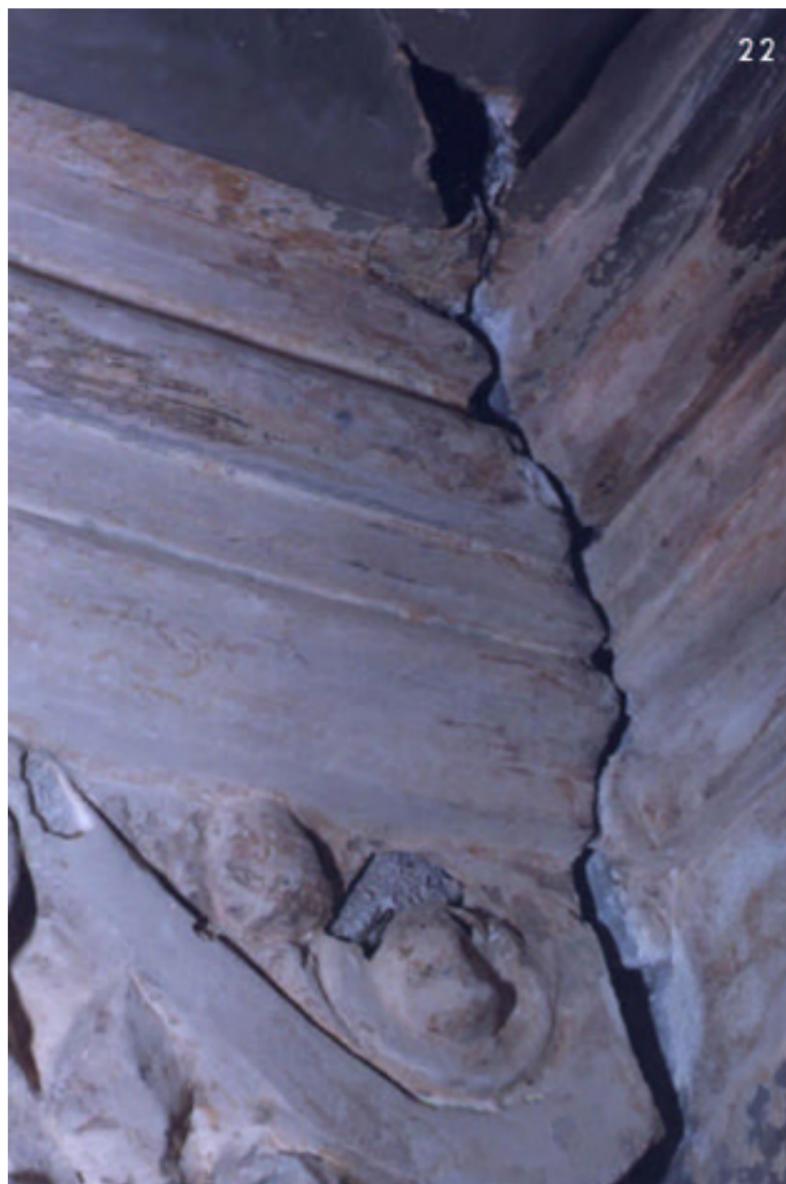
En diversas zonas de la superficie es observable la presencia de fisuras y grietas que en algunos lugares pueden comprometer la conservación de la capa pictórica, como en el sector 1A del plano adjunto. Allí es posible ver, además, desprendimientos causados por haberse humedecido el soporte de yeso, así

como repintados que no consideran el patrón original, como se aprecia en la figura 6.

Se realizó la limpieza de algunas ventanas testigo en forma seca, a distintos grados de profundidad, para verificar patrones originales de color y trazo, así como para evaluar la calidad de las intervenciones realizadas anteriormente (fig. 7). Entre estas intervenciones cabe destacar la comprendida en los sectores G1 y H1 al 6, donde se hace más notoria la problemática que presenta el repintado al invadir con la pintura de fondos sin consideración del dibujo, con lo que elimina partes enteras de éste, desvirtuando el trabajo de claroscuro original y agregando un segundo color (ocre) como fondo dentro de los fileteados, que no existía en el trabajo original.

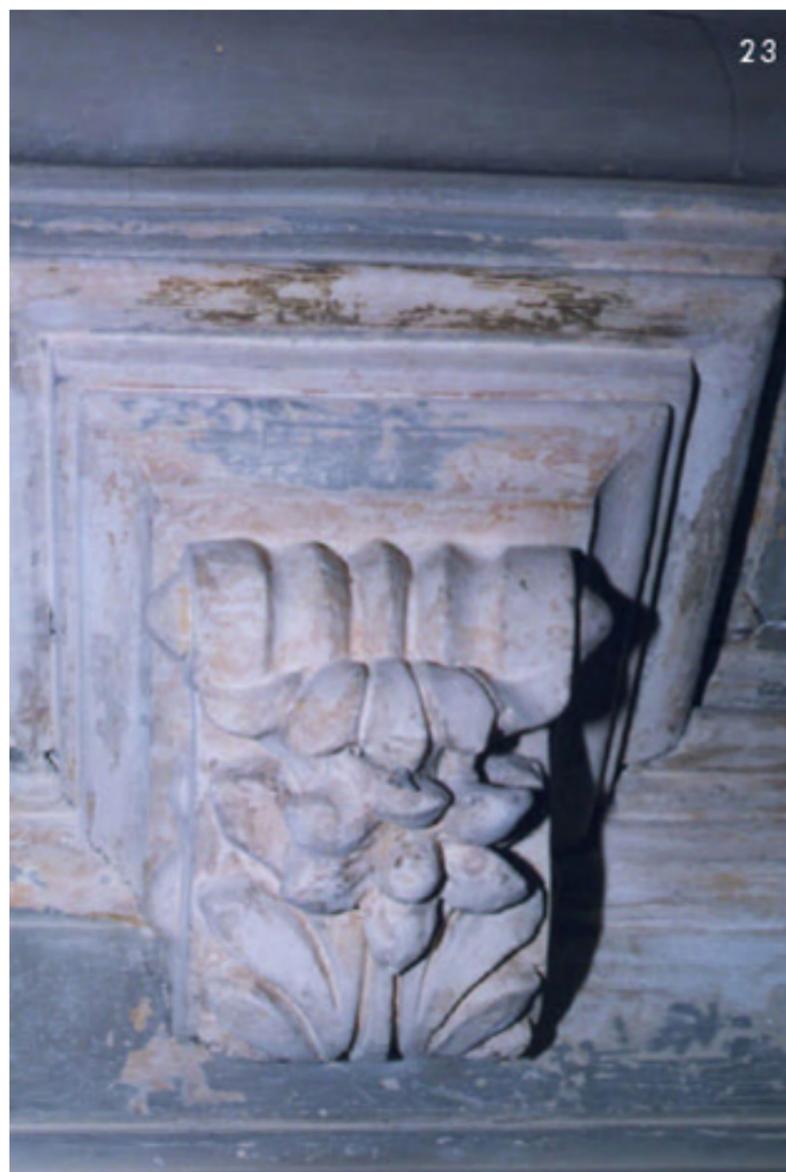
Esta zona es la que concentra mayor acumulación de hollín, la cual se acentúa alrededor de las salidas de aire caliente ubicadas sobre los rosetones, donde la degradación de la capa pictórica se ve incrementada debido a las altas temperaturas a que fue sometida, que le produjeron ampollas (fig. 8). Presenta un repintado que eliminó algunas áreas del dibujo original.

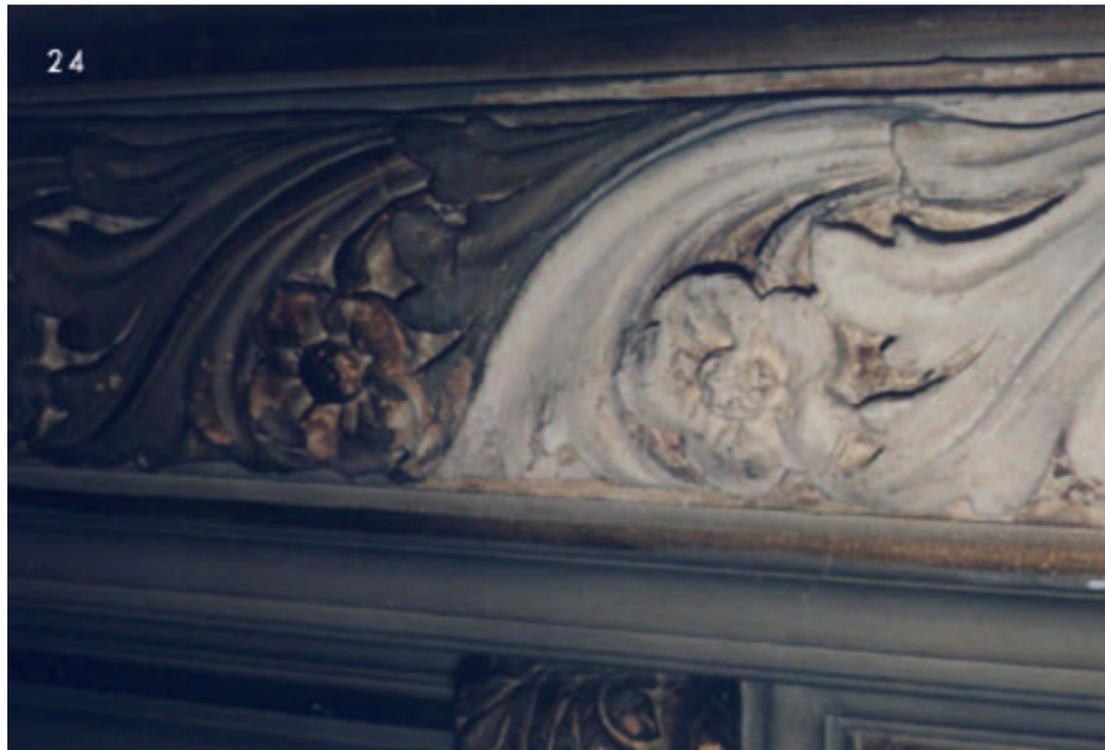
Existe una ventana de limpieza realizada con anterioridad, denominada A1, A2, realizada en 1998 por el restaurador Mauro Pietrobon, de la que no hay registro, donde se aprecian dos niveles de limpieza. Se realizó de nuestra parte una limpieza en degra-

dé, de más profunda a superficial, empleando para ello jabón de coco (figs. 9 y 10).

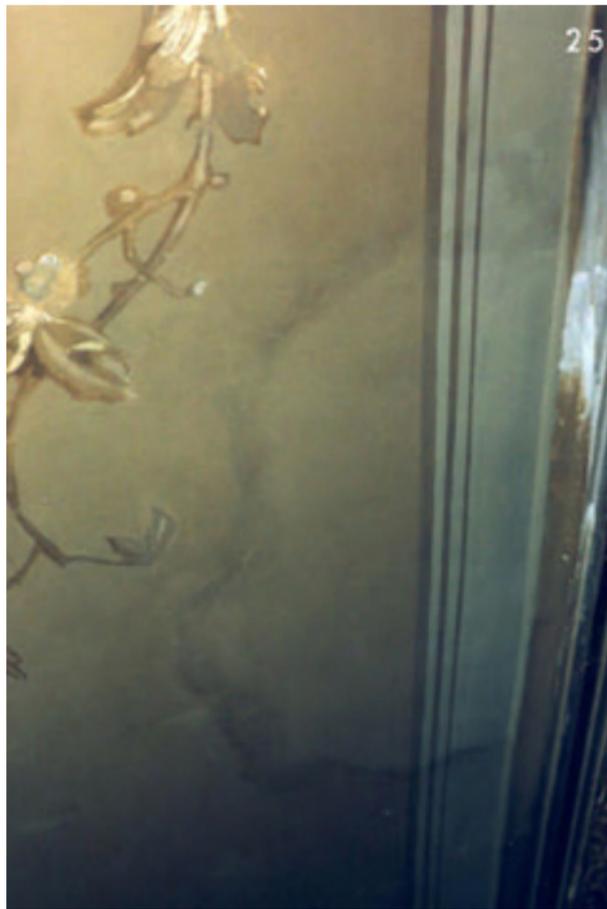
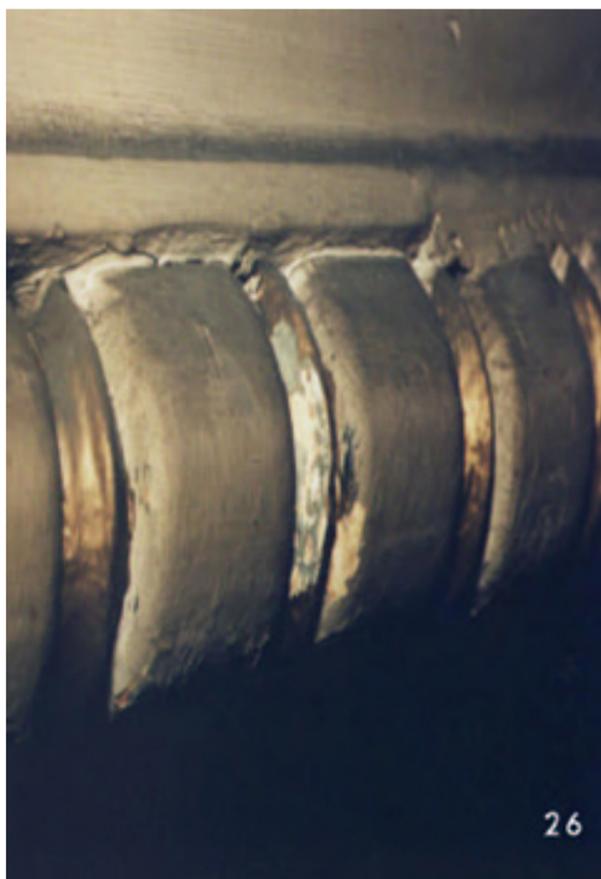
En términos generales la capa pictórica presenta gran acumulación de hollín y

polvo. En distintas zonas se constatan grietas, desprendimientos y repintados que se apartan del criterio original, tanto en el uso del color como en el trazo, y ocupan áreas de distinto tamaño, que van desde pequeños retoques a sectores más importantes, como el que abarca el fondo interno o todo el sector del fondo externo sobre la fachada (figs. 2, 11 y 12).
