## 2. ESTADO DE CONSERVACIÓN

### 2.1. RESPECTO A LA CARPINTERÍA

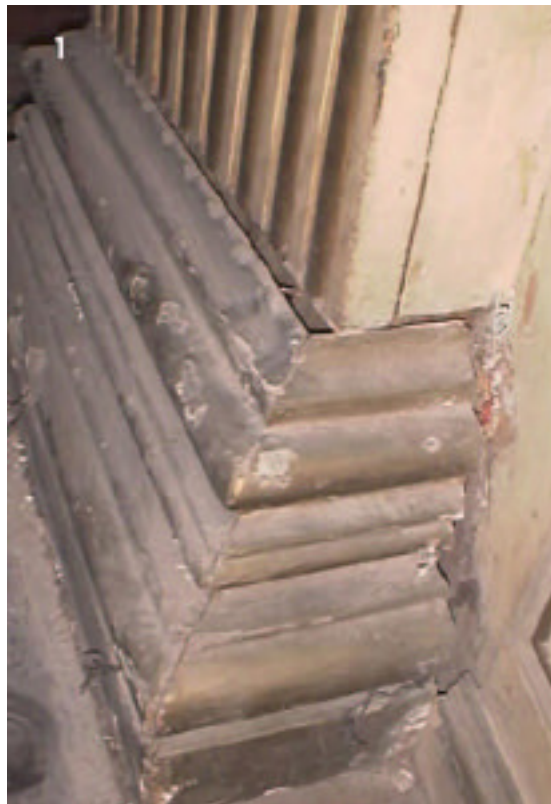
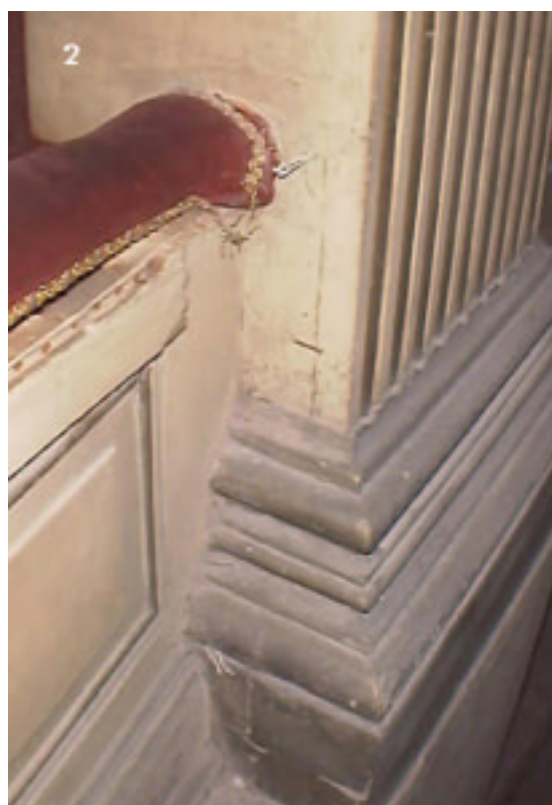
Nivel 3  
Palco 301  
Ajuste de la base de ambas pilastras.  
Presencia de clavos.  
Madera de base de la baranda desprendida.

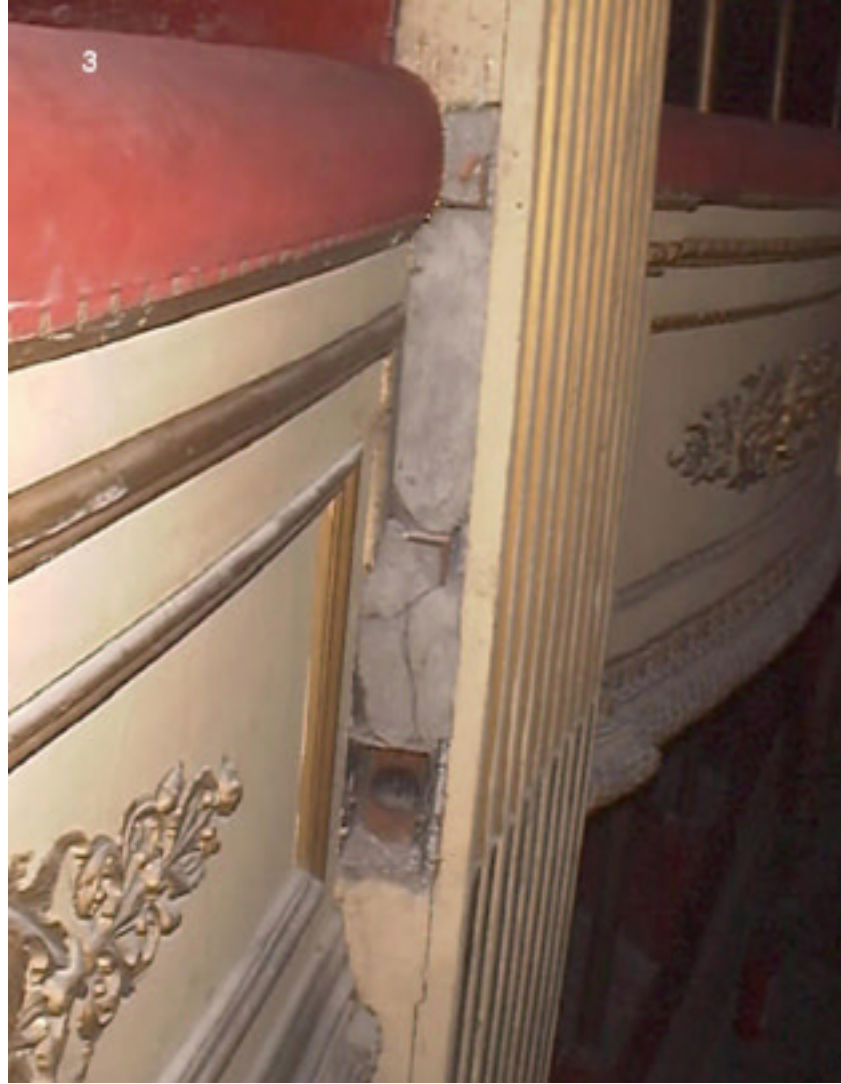
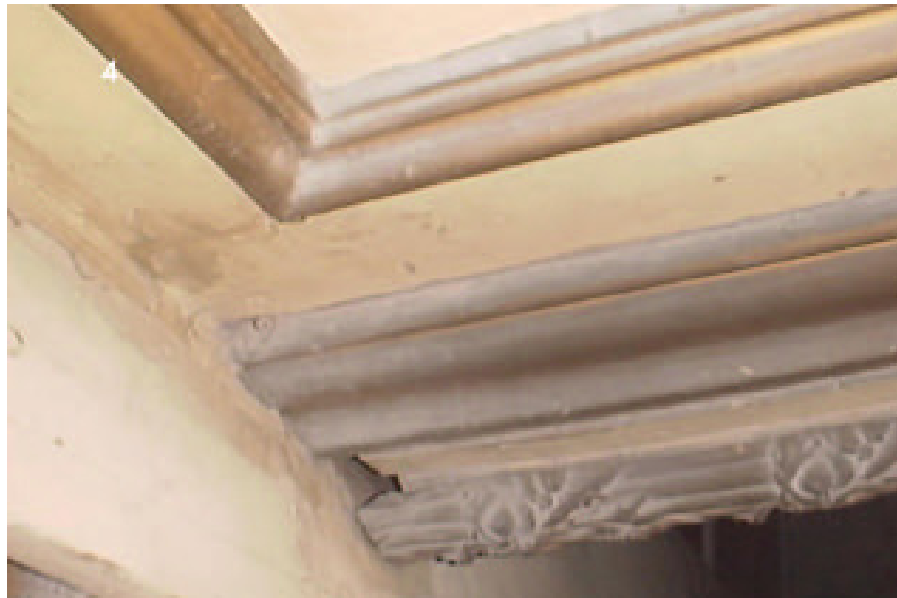
Nivel 4  
Palco 401  
Faltantes de madera en pilastra derecha observando desde la platea.  
Desencajes en las juntas de las molduras base de los estampados metálicos y faltantes de madera.

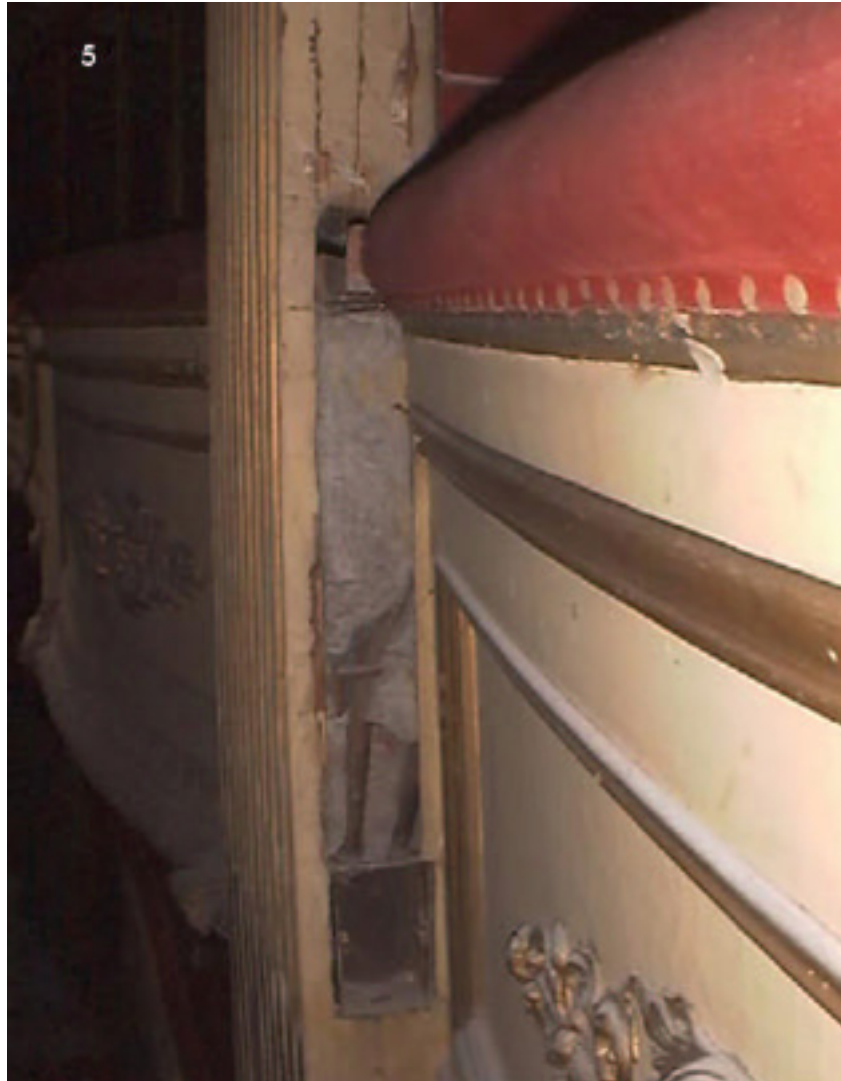
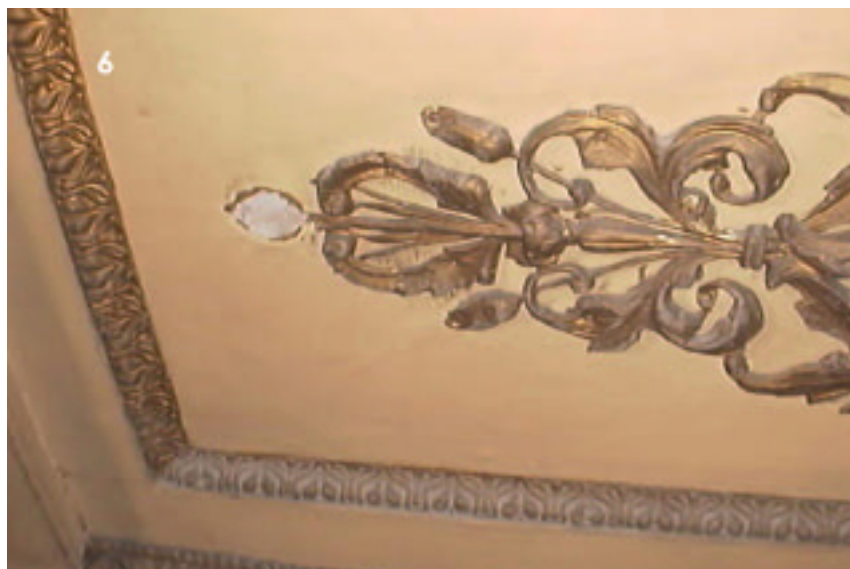
Palco 427  
Faltante de madera en pilastra derecha.  
Faltante de estampado metálico.

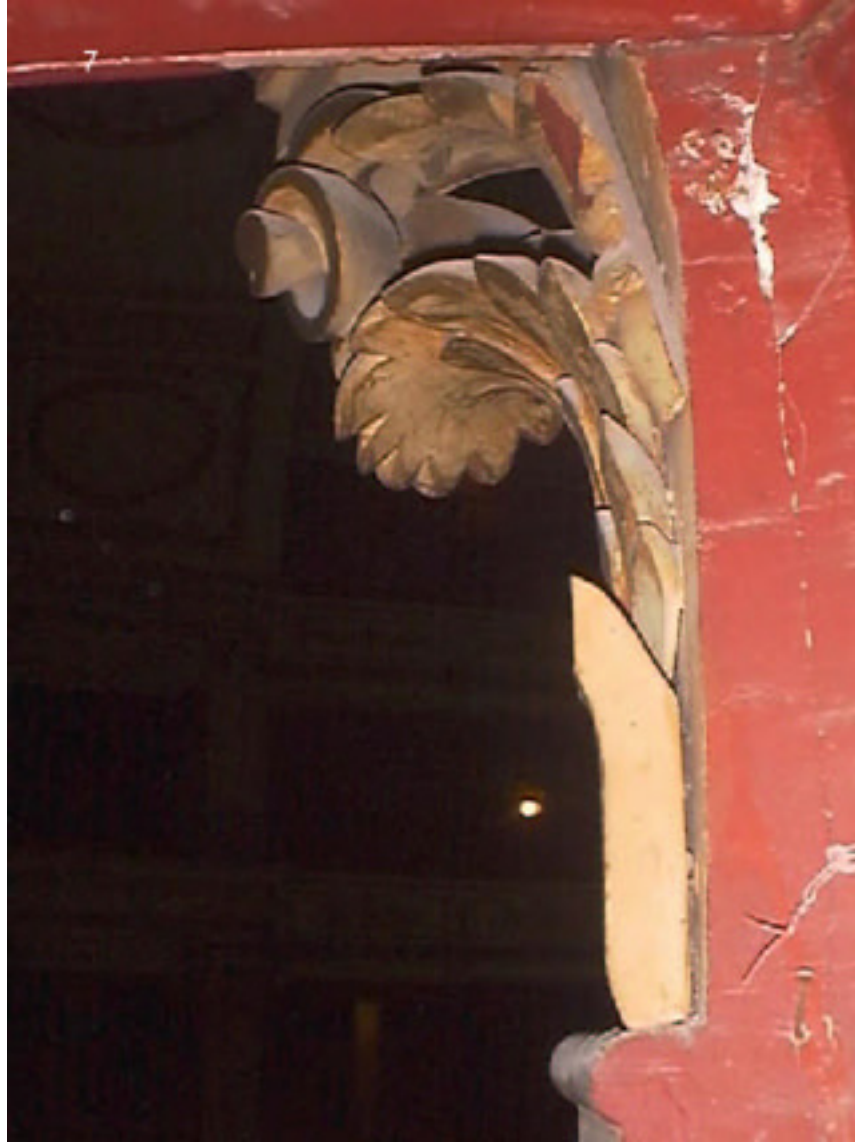
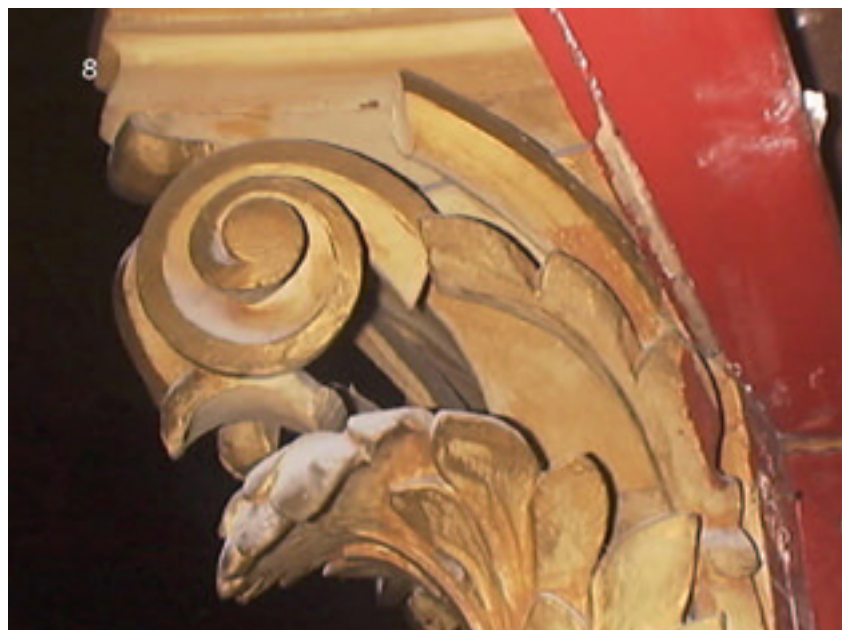
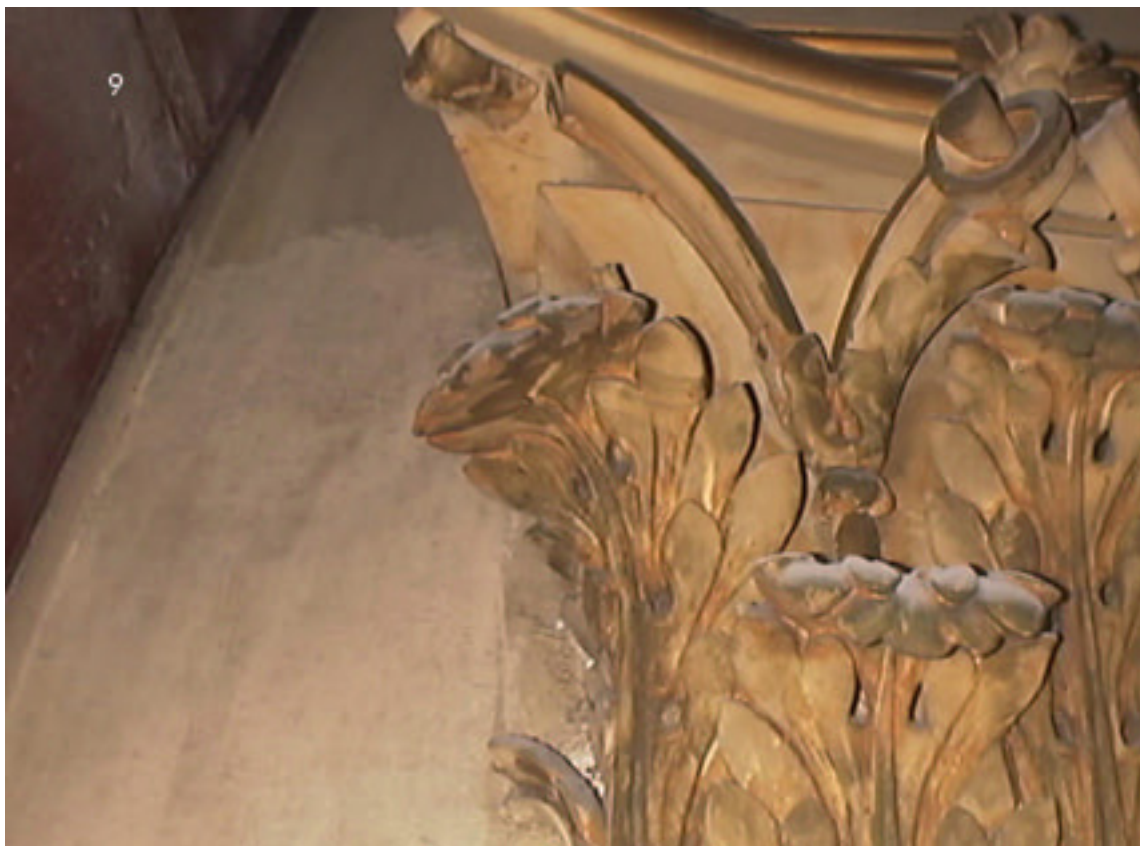
Nivel 5  
Palco 501  
Faltantes de piezas esculpturadas de madera en ambos capiteles de pilastras.

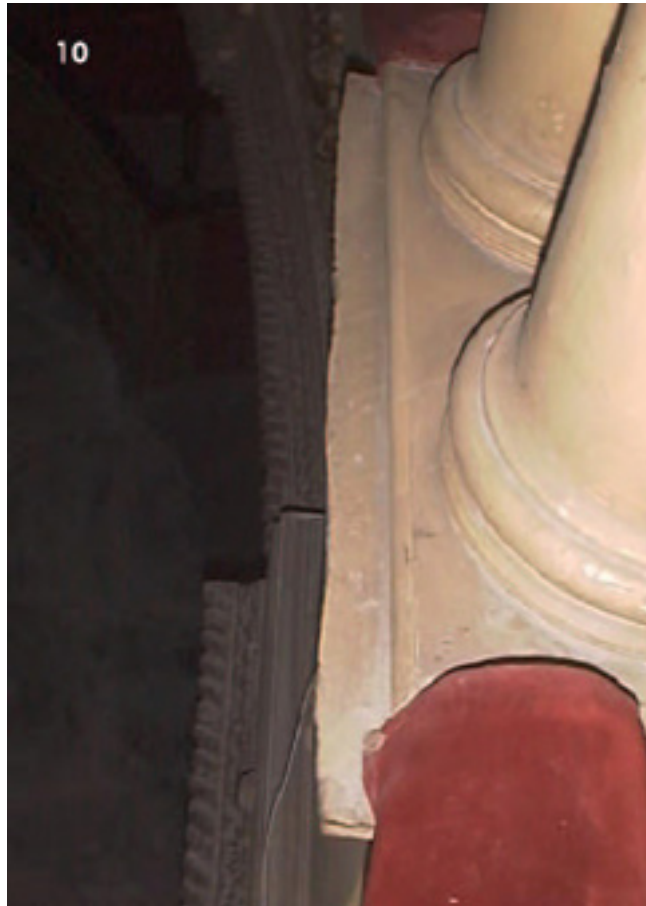
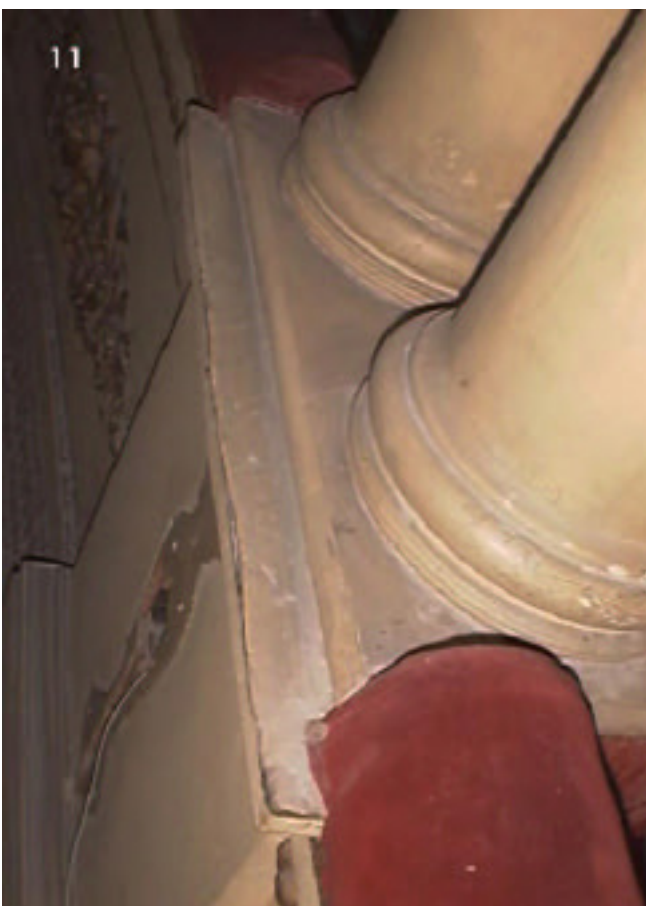
Palco 414

Muy mal estado de las maderas molduradas de las bases de  
ambas columnas.

Se deberán cambiar.

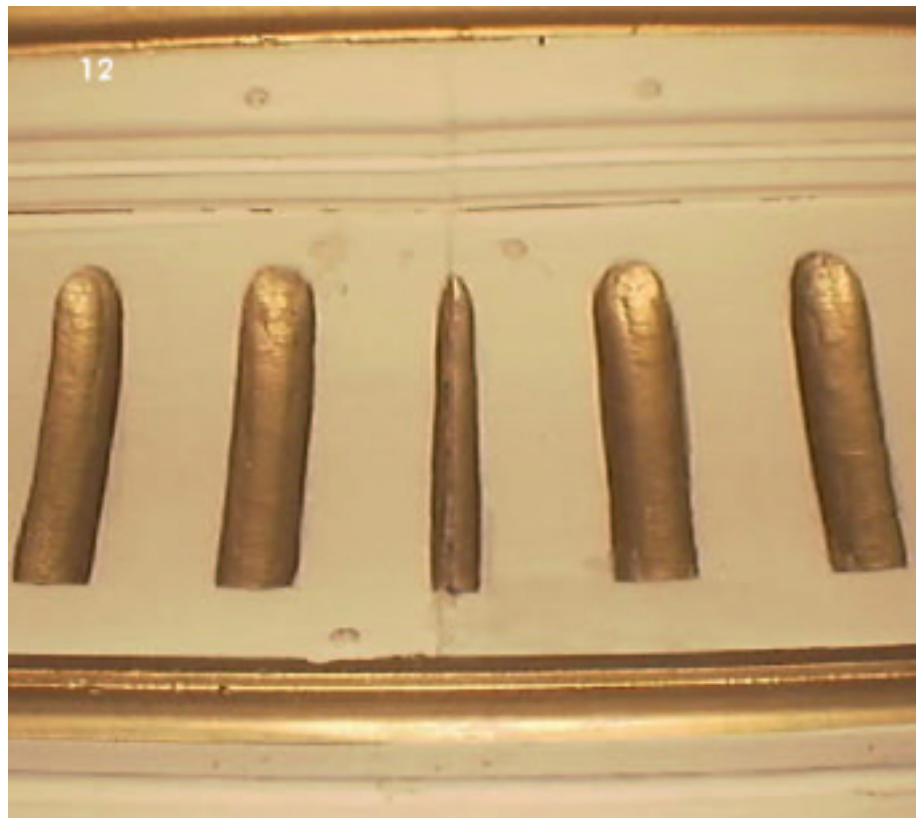
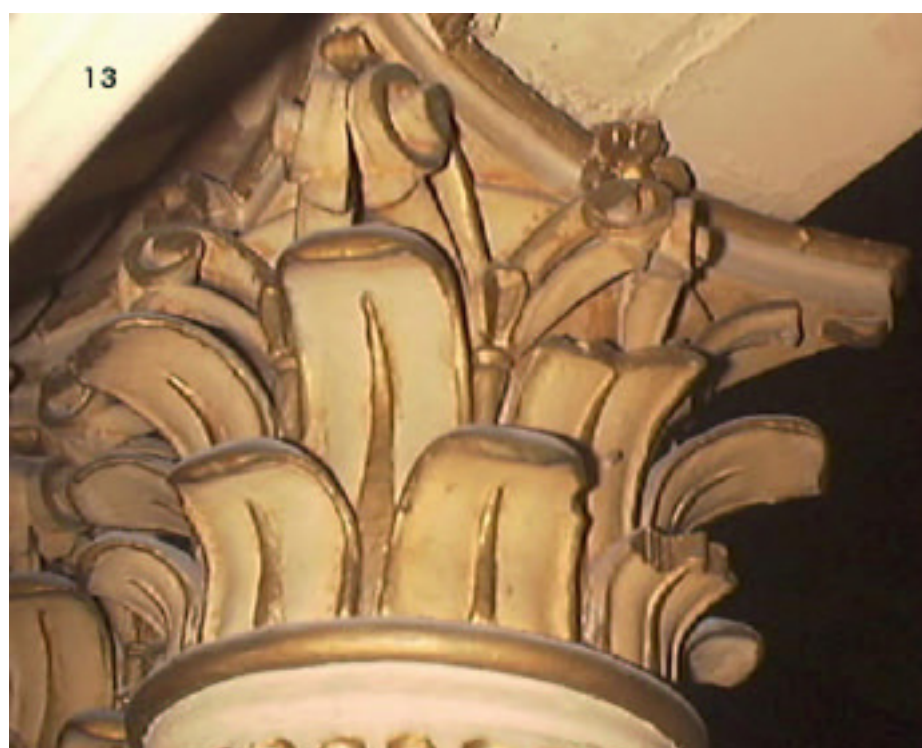
Palco 514  
Defecto de construcción en la unión de las piezas de madera estriadas que conforman la garganta.  
Faltantes en piezas escultradas de los capiteles.

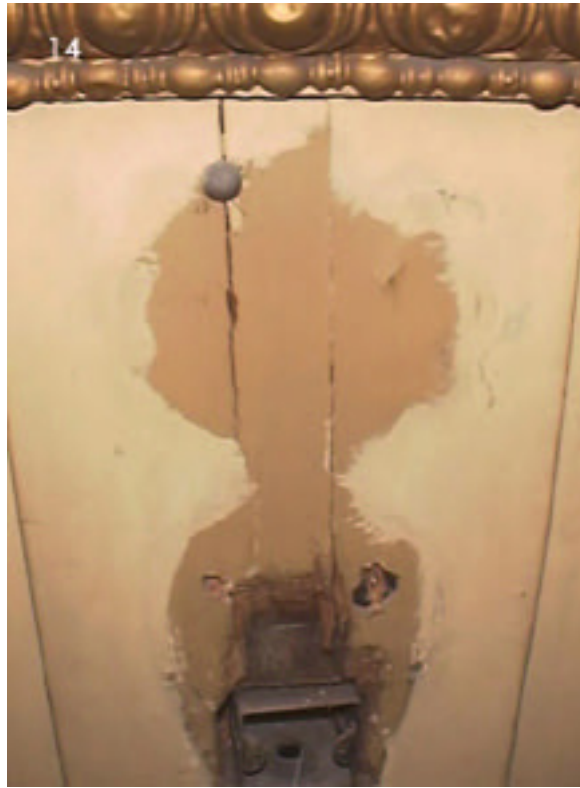
Palco 406

Deterioro en pilastra.

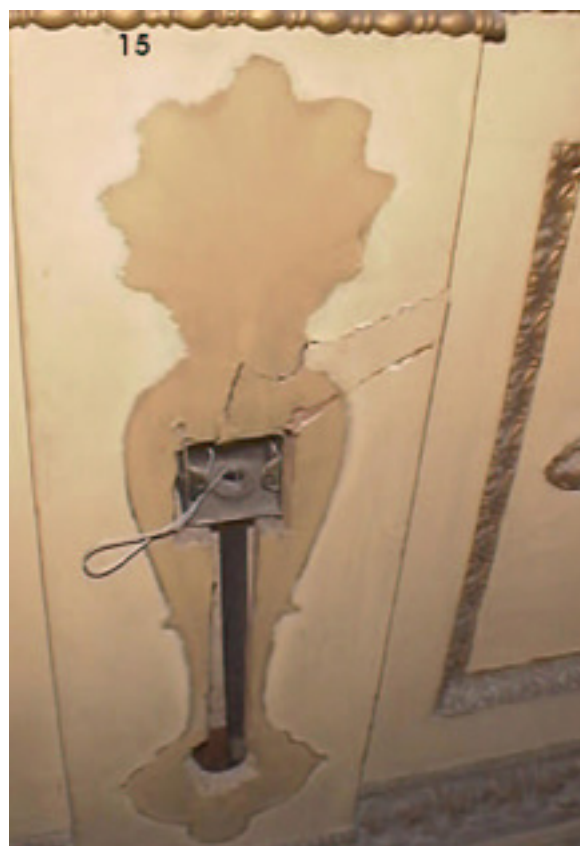
Palco 408

Deterioro en pilastra.

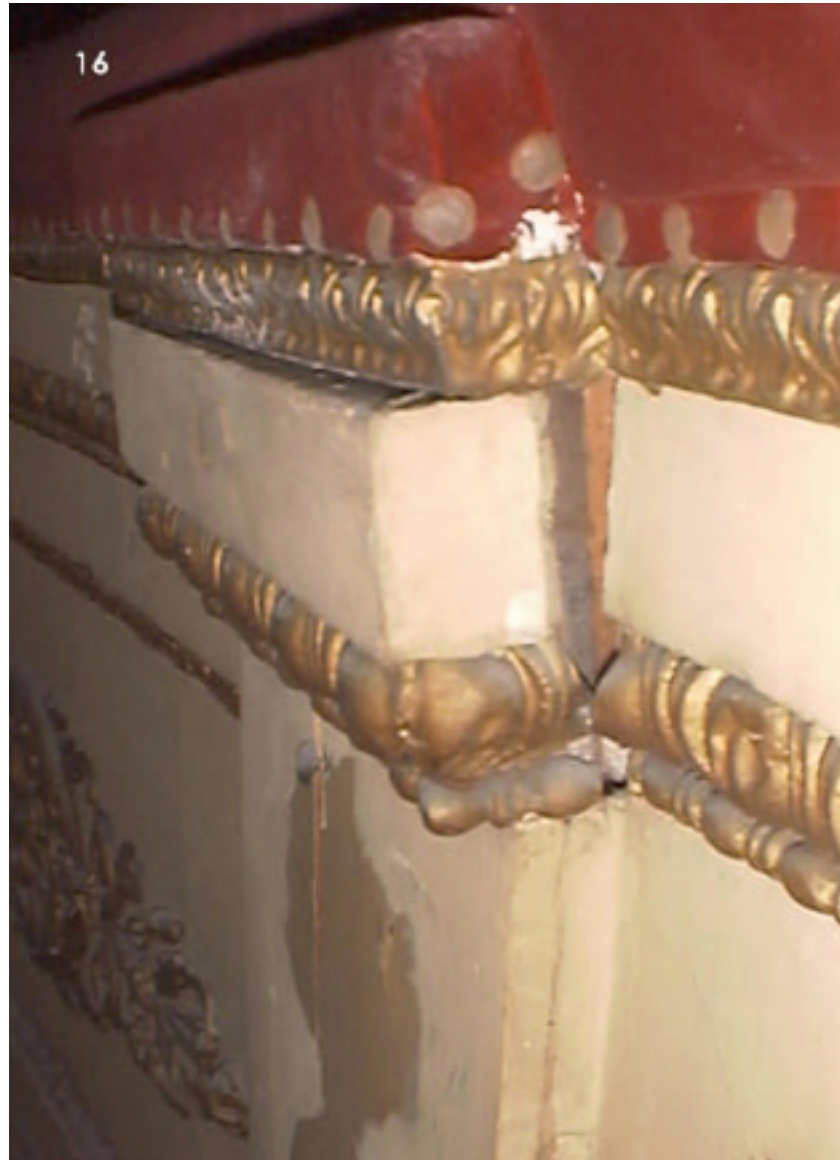
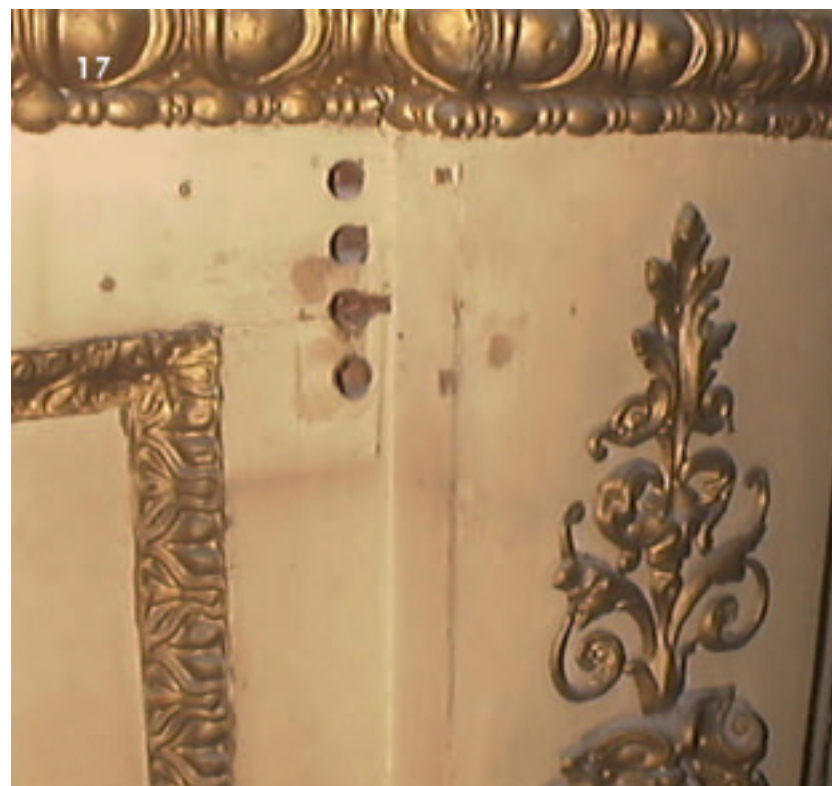
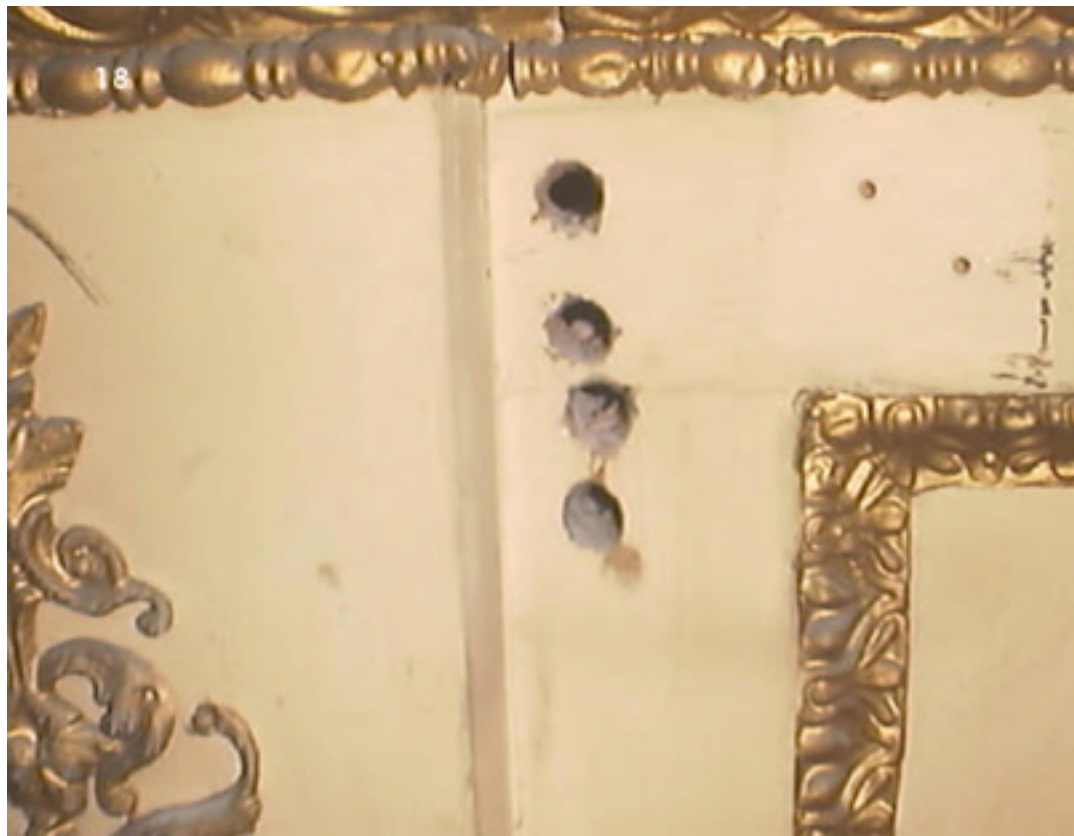
Palco 412  
Deterioro en pilastra.

Palcos 403-425  
Deterioro en pilastra. Presencia de perforaciones y deterioros en la base.

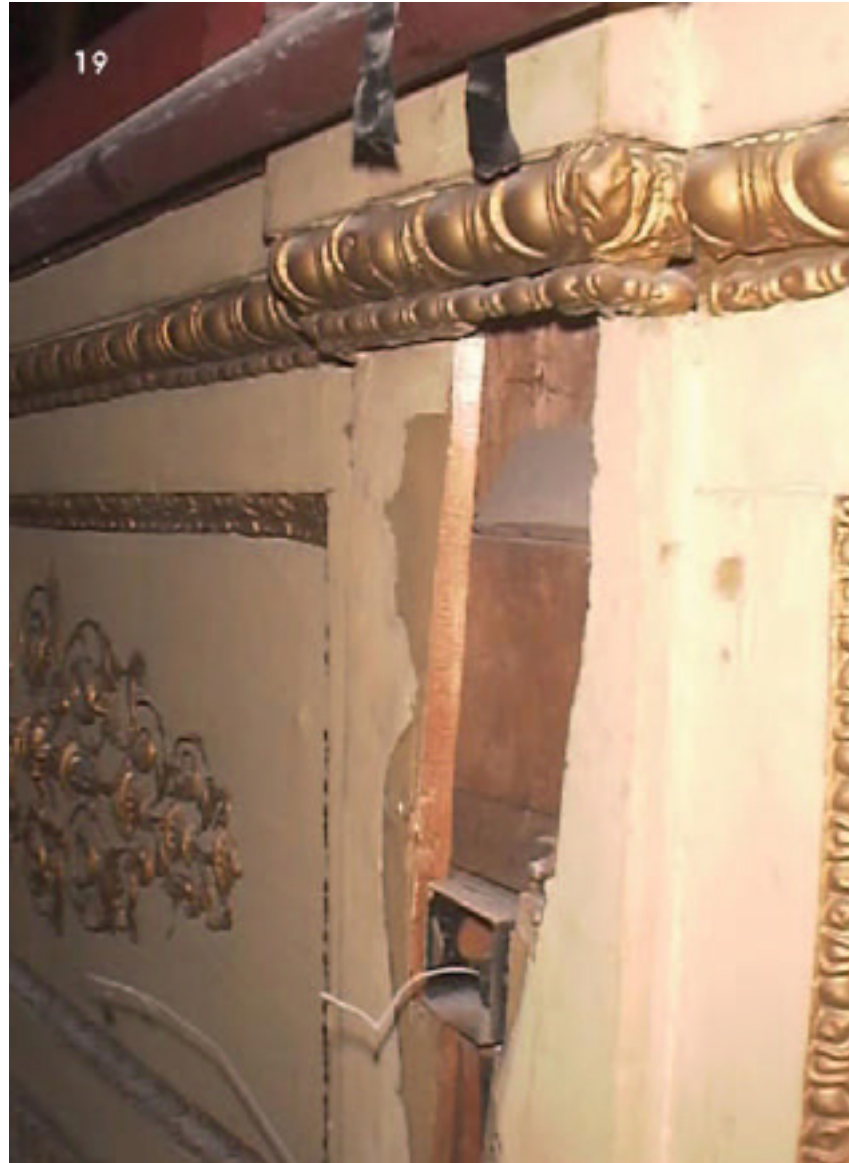
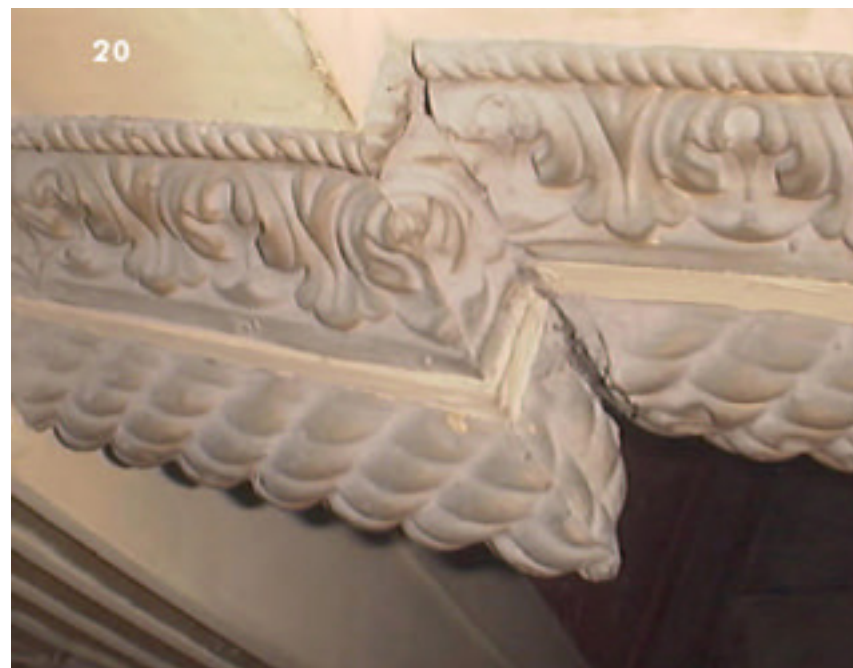
Palco 421  
Faltante de madera en pilastra.

Nivel 5  
Palco 502  
Deterioro en ángulo de lado izquierdo de pilastra.
