2.2. RESPECTO A LOS ORNAMENTOS METÁLICOS

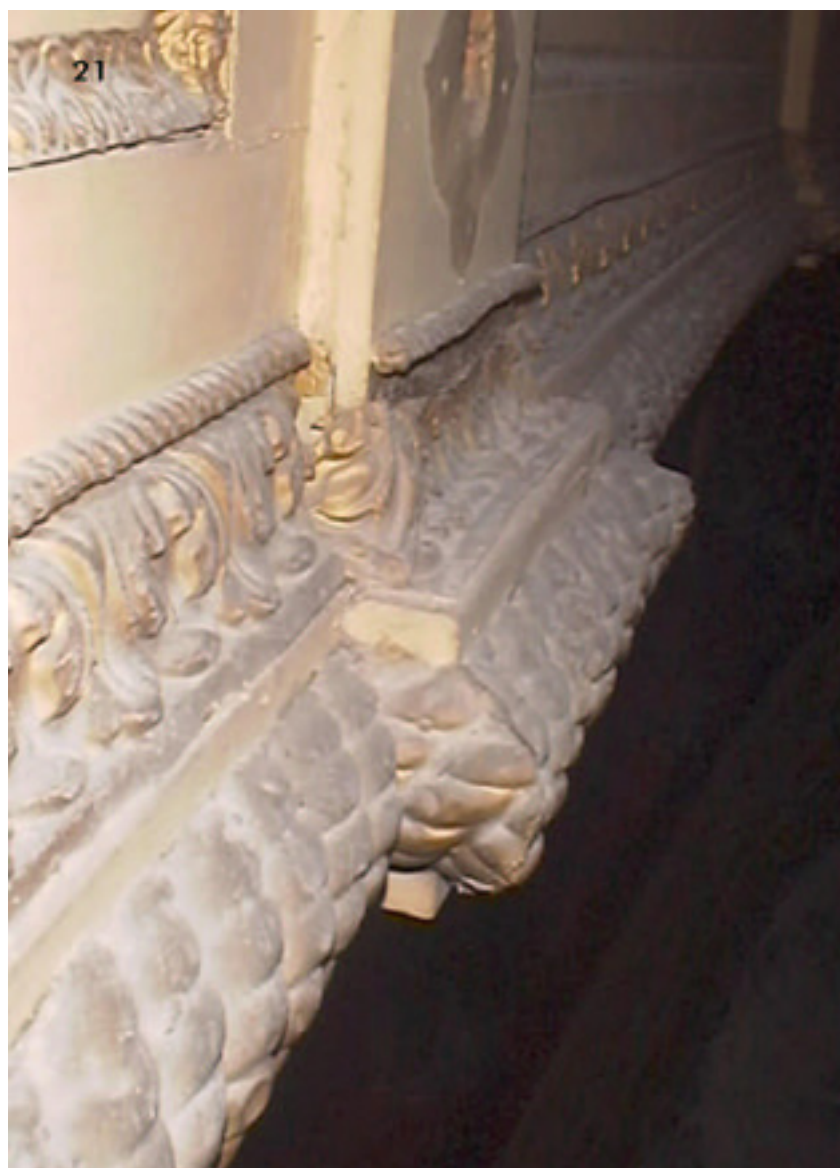
Fotografía 1. Aplastamientos muy acentuados con deformaciones en los encuentros de molduras tipo frisos en las esquinas inferiores de las pilastras.

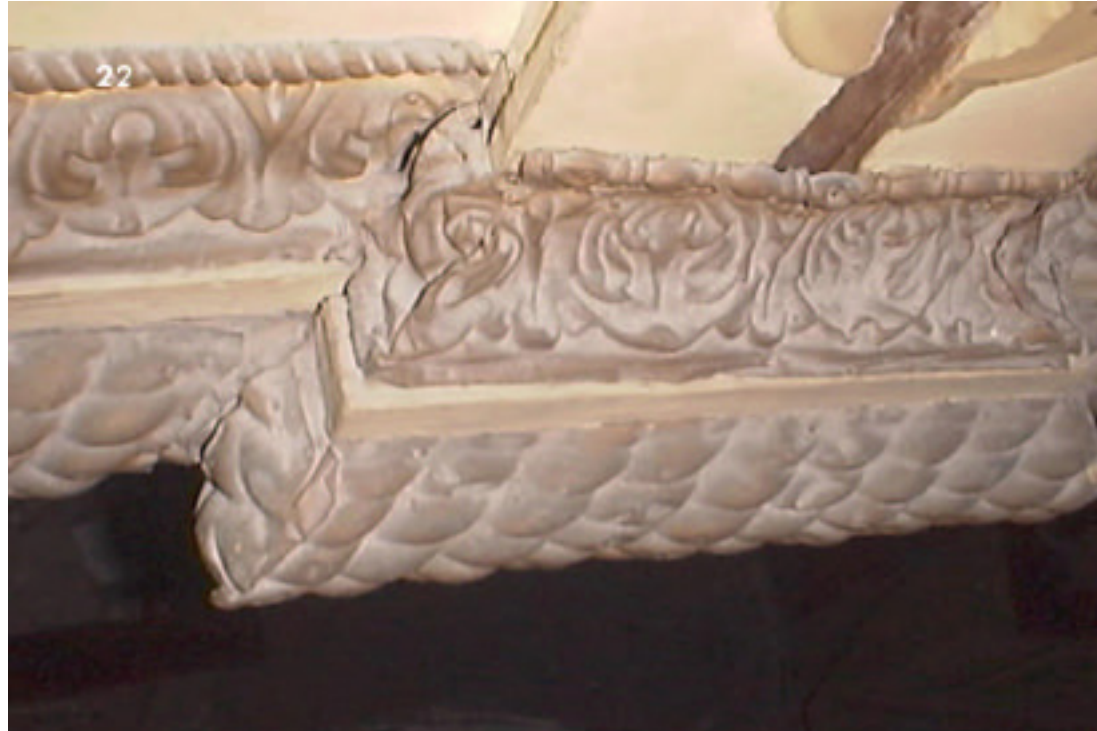
Fotografía 2. Aplastamientos y abolladuras. Molduras ajenas al sector.

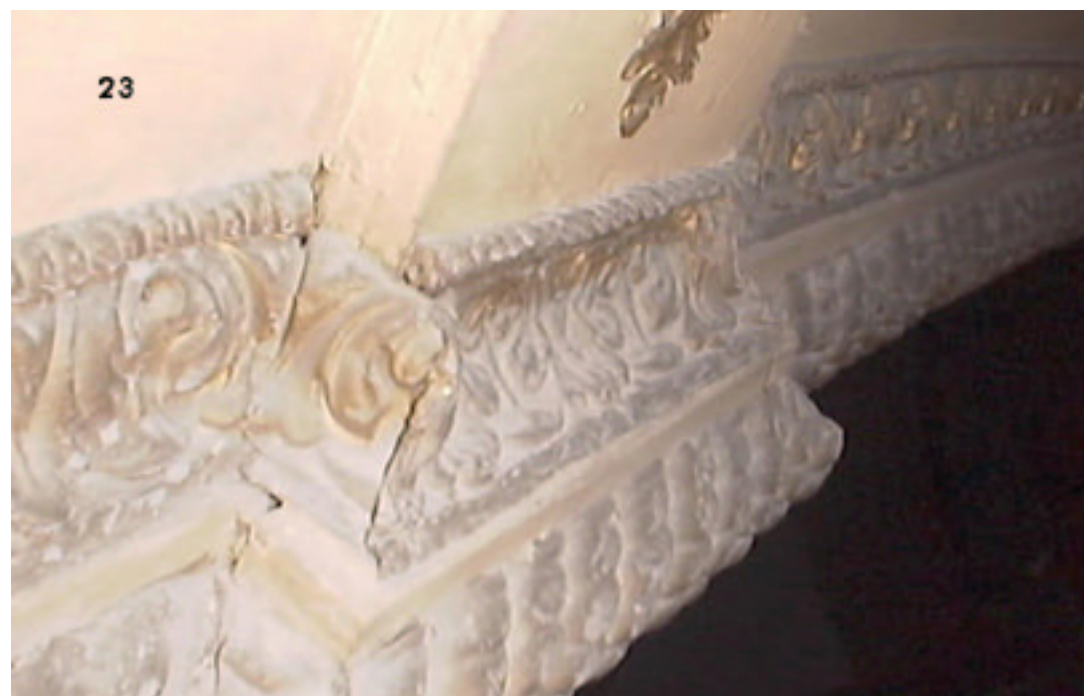
Fotografía 3. Faltante de moldura. Se observa la sustitución de la moldura de bronce por un trozo de cuerda.

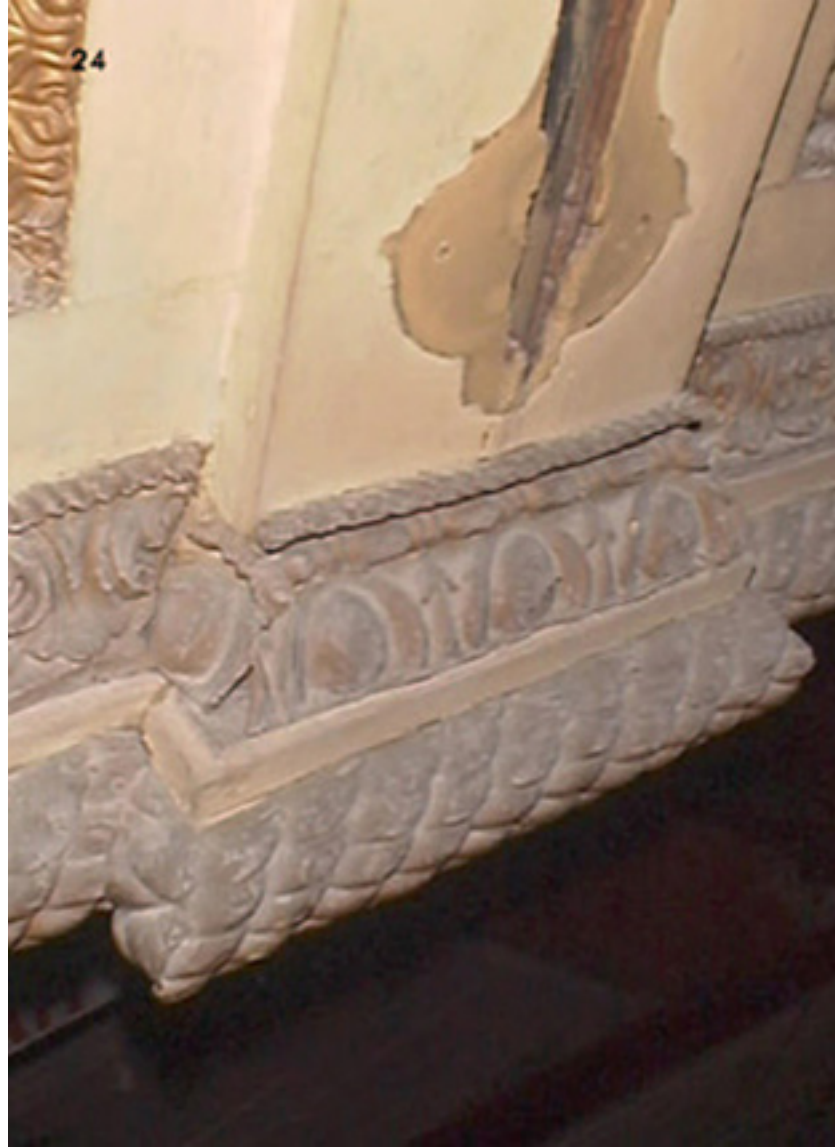
Fotografía 4. Molduras de bronce no correspondientes al lugar y un trozo de cuerda aplicado encima. Solución similar a la foto anterior.

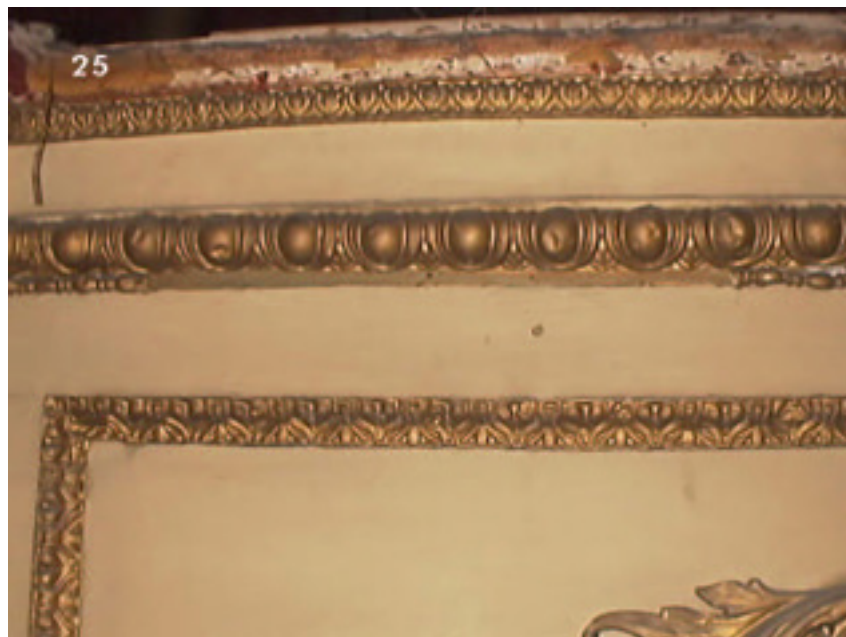
Fotografía 5. Faltante de moldura

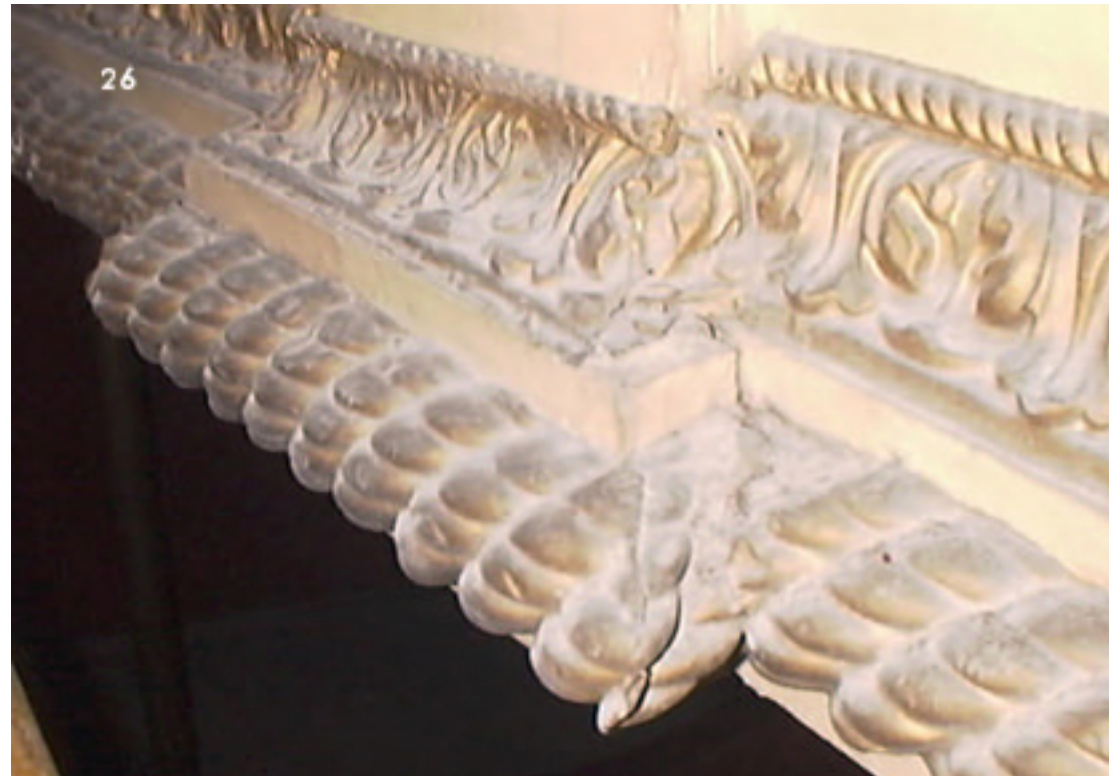
Fotografía 6. Desdoblamientos parciales en los extremos.
