INVESTIGACIÓN SOBRE LA TONALIDAD DE LOS FRENTES DE PALCOS

El objetivo es determinar los colores originales de la decoración de los frentes de palco de la sala principal del Teatro Solís de Montevideo.

El frente de palco en estudio se encuentra ubicado en la tertulia baja en el cuarto palco desde el escenario. Se identifica como módulo 404.

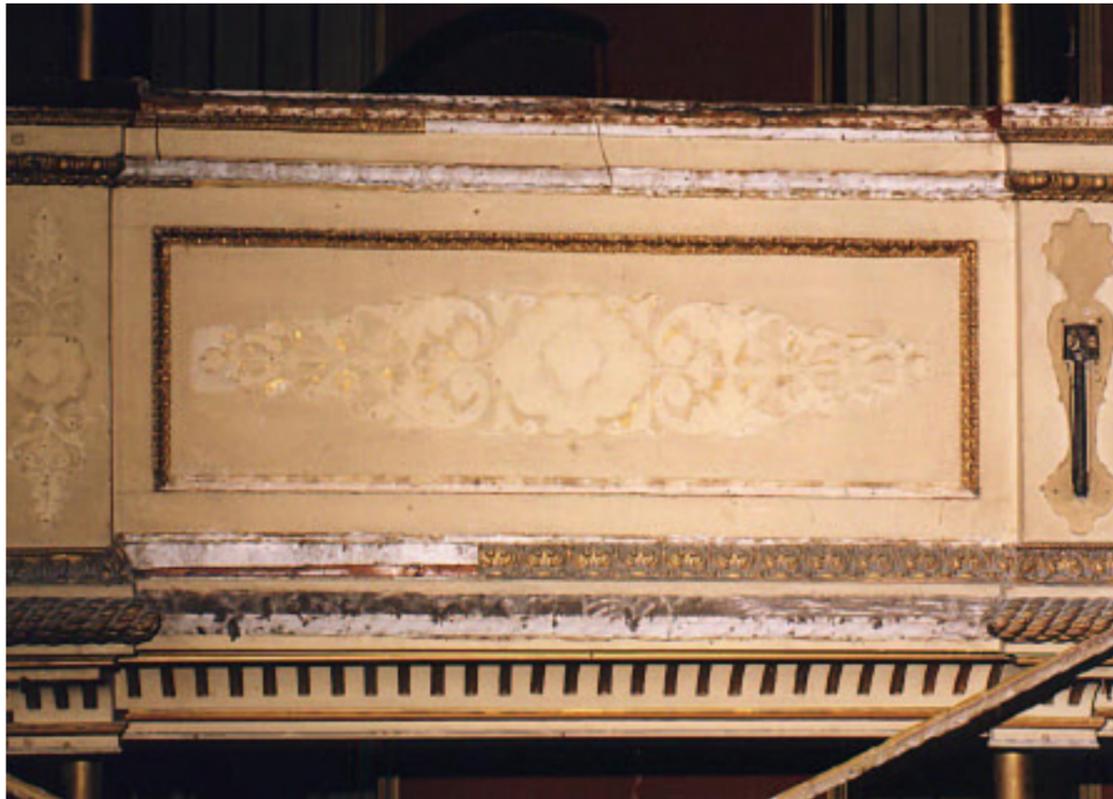
1. la estructura de madera con una aplicación de tela en el rectángulo central.
2. Los molduras metálicas.
3. Los posabrazos tapizados de pana y rellenos de cerda.

Fotografía 1. Total del módulo 404 frente de palco antes del estudio.

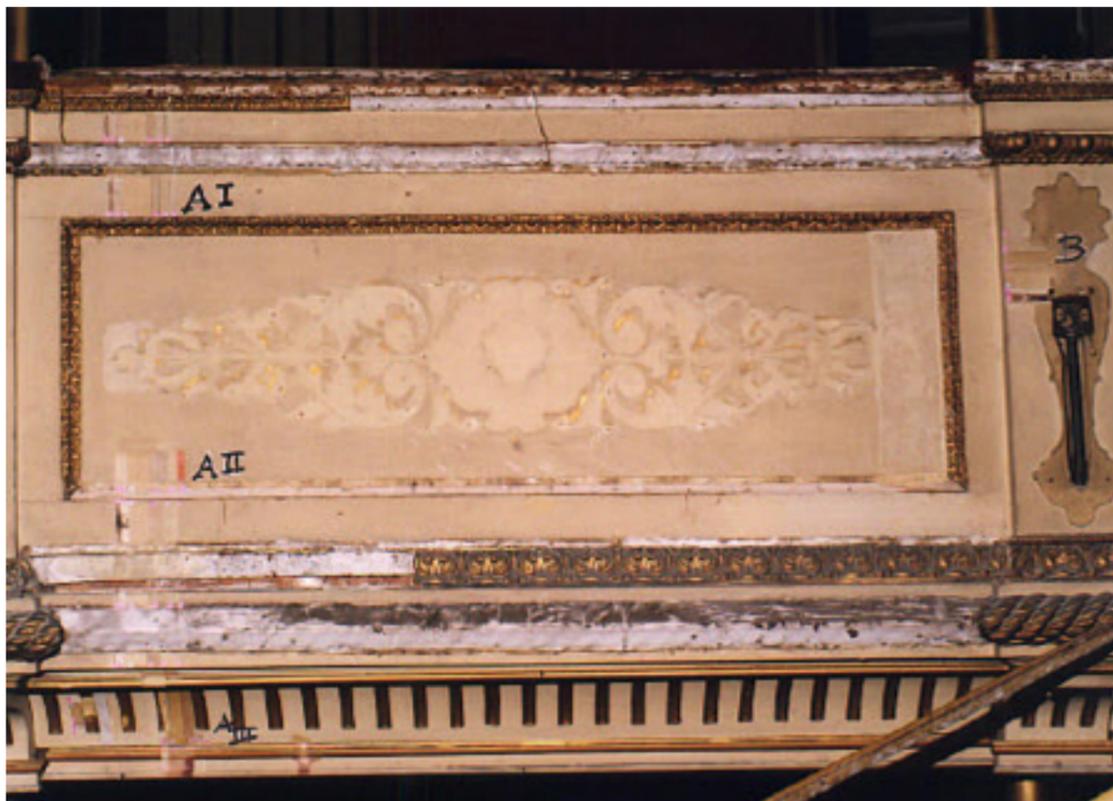
Se determina el estado de conservación de la madera, de su estructura y de la tela cobertora (fotografía 2).

Fotografía 2. Total del módulo 404 frente de palco finalizado el estudio.

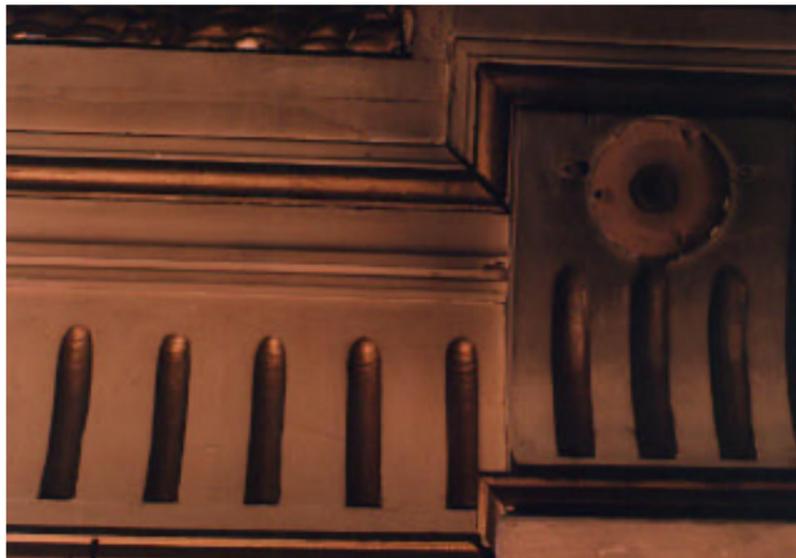
Por el movimiento inherente de la madera se formaron separaciones dejando visibles grietas en la capa pictórica (fotografía 3).

Fotografía 3. Parte inferior del frente de palco. Se observan grietas

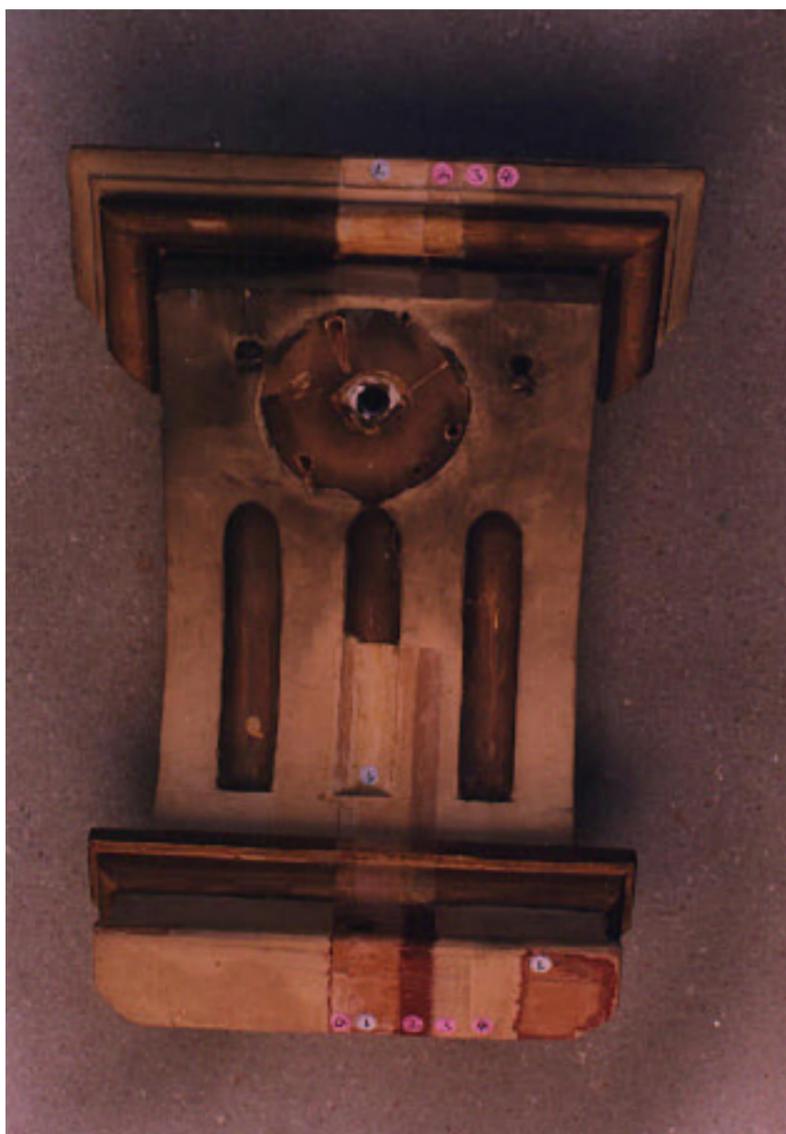
Las ménsulas en la parte inferior de las pilastras laterales de los módulos fueron colocadas en forma independiente y pueden ser retiradas (fotografía 4).

Fotografía 4. Ménsula retirada.

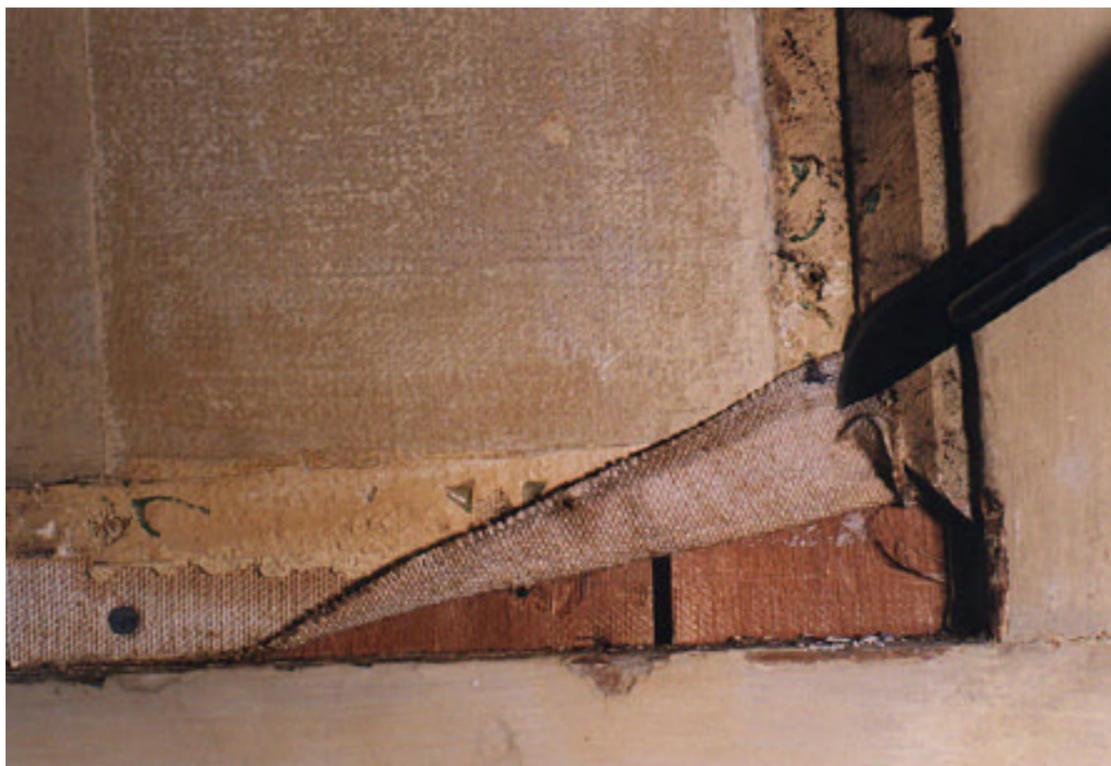
El soporte de la mayor parte de la pintura consiste en tablas de madera de variado espesor, a excepción del rectángulo central del módulo, el cual presenta una tela de algodón estirada y clavada contra el borde. El borde clavado queda cubierto por un contramarco. En la posición más externa se encuentra una moldura metálica (fotografía 5).

Fotografía 5. Detalle del borde inferior derecho del rectángulo central del frente de palco. Se observan las tablas detrás de la tela.

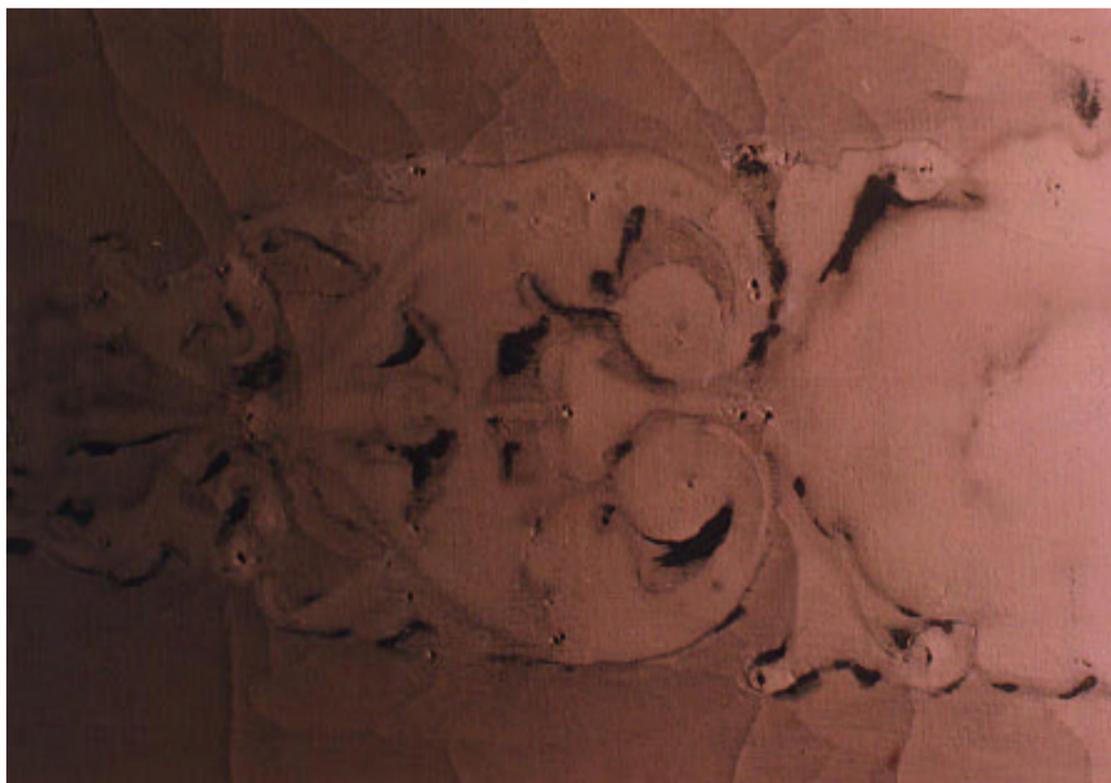
La capa pictórica presente sobre la tela sufrió una formación importante de grietas. Éstas atraviesan todas las capas hasta la base de preparación (fotografía 6).

Fotografía 6. Detalle de la tela del rectángulo central del frente de palco, que muestra la formación de grietas.

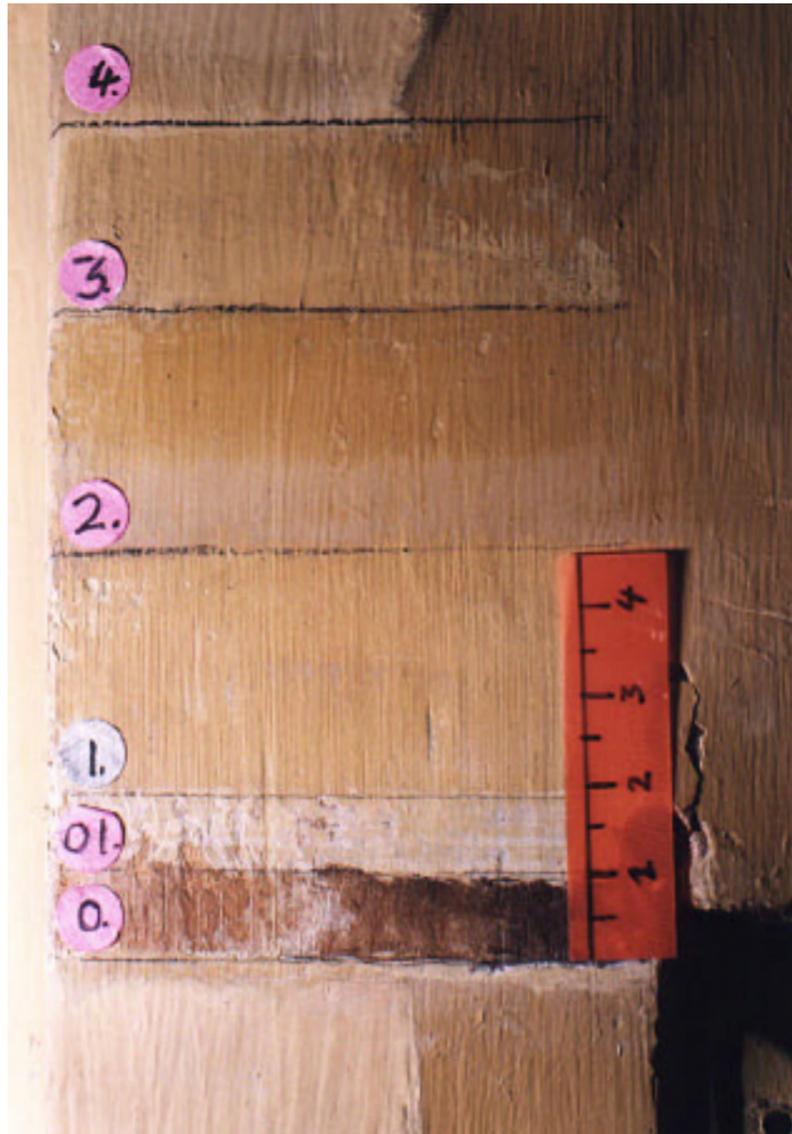
Estrato 0. La mayor parte de la superficie corresponde al soporte madera, con excepción de los rectángulos centrales, que están cubiertos por tela (fotografías 7 y 8 respectivamente).

Fotografía 7. Detalle de una zona en el sector B (pilastra derecha) del frente de palco. El estrato nº 0 corresponde al soporte de madera.

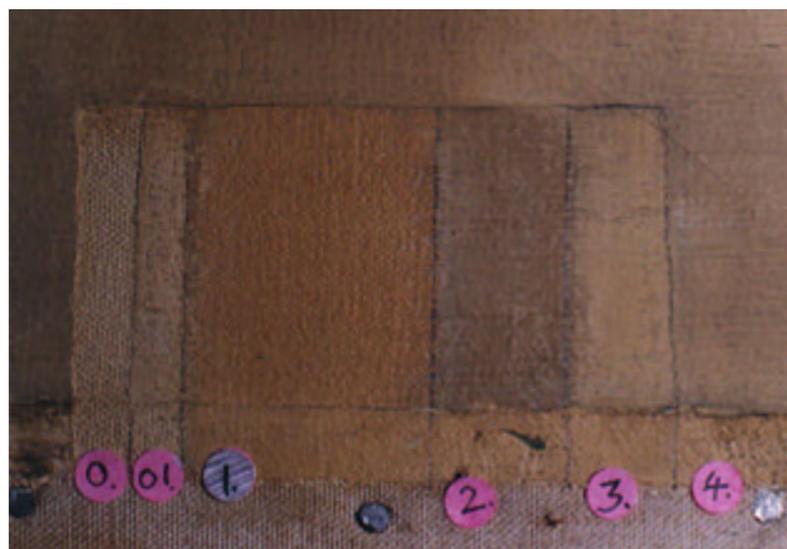
Fotografía 8. Detalle de una zona en el sector A II (rectángulo central) del frente de palco. El estrato nº 0 corresponde al soporte de la tela.

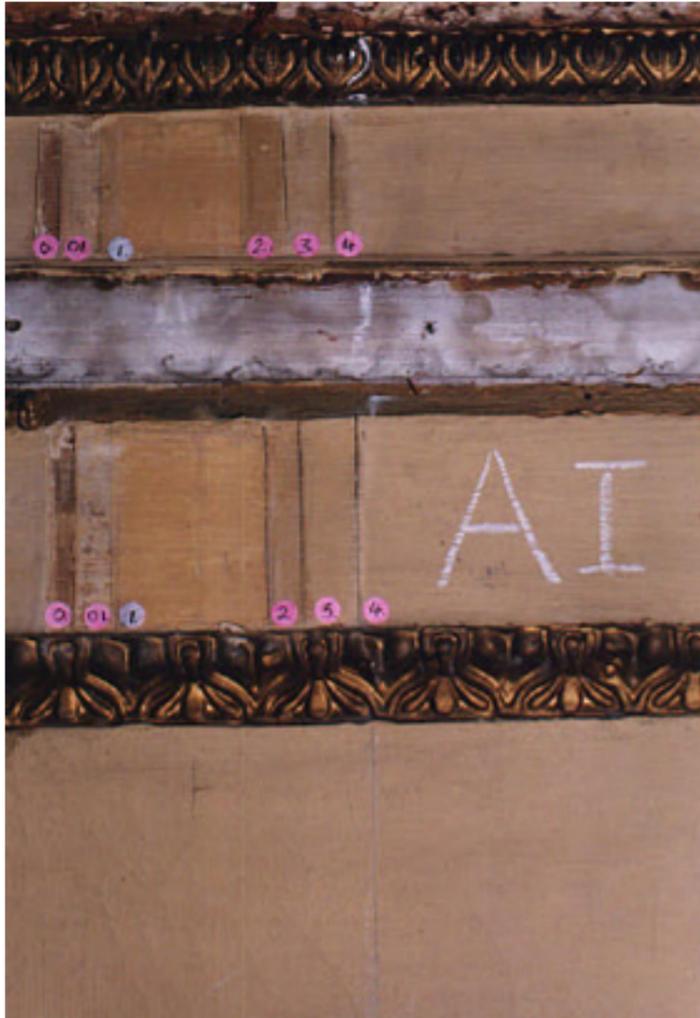
Estrato 1. Se observa una intervención correspondiente a dos manos de pintura al aceite de un tono ocre. Ésta cubre el frente de palco hacia abajo, hasta el friso cóncavo ubicado en el sector inferior (fotografías 9, 10 y 11). En el friso propiamente dicho el tono es siena (fotografía 12).

Estrato 2. Se observa en este estrato una capa de pintura al aceite de color ocre tostado. Ésta cubre el frente de palco hacia abajo hasta el friso cóncavo ubicado en el sector inferior (fotografías 9, 10 y 11). En el filete propiamente dicho el color es rojo carmín (fotografía 12).

Estrato 3. Corresponde a una capa de pintura aparentemente al aceite de calidad mate de color ocre claro. Ésta se continúa en la zona del friso, a diferencia de las anteriores 1 y 2 (fotografías 9, 10 y 11).

Estrato 4. Corresponde a una capa de pintura aparentemente al aceite de calidad mate de color ocre claro. Se continúa en la zona del friso, a diferencia de las anteriores 1 y 2 (fotografías 9, 10 y 11).

Fotografía 9. Superficie en estudio.

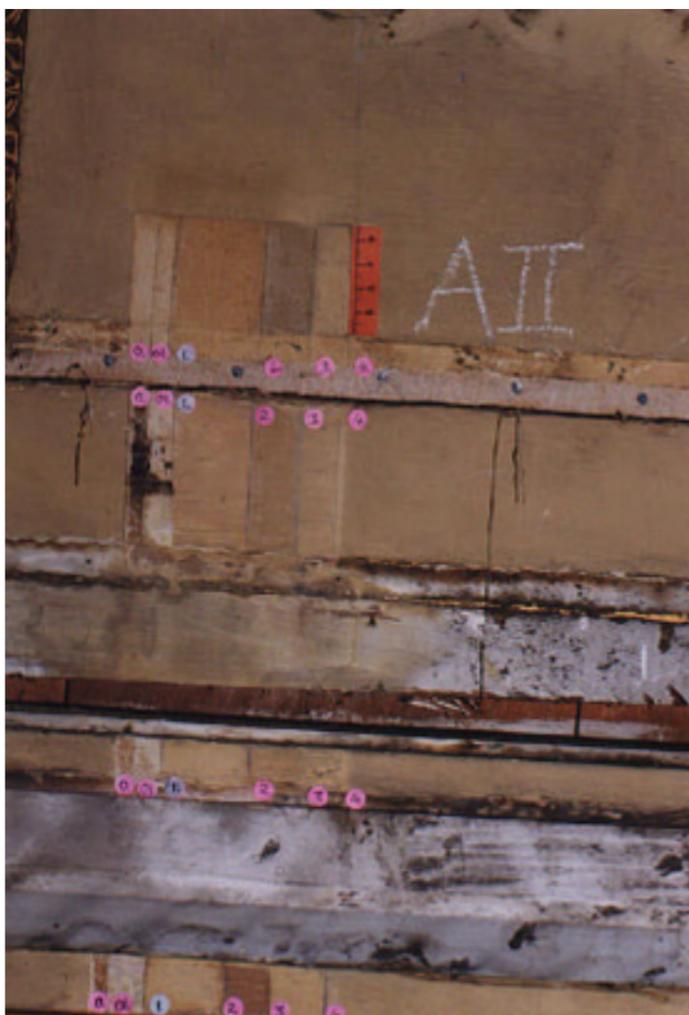
Fotografía 10. Superficie en estudio. Parte central e inferior del frente de palco.

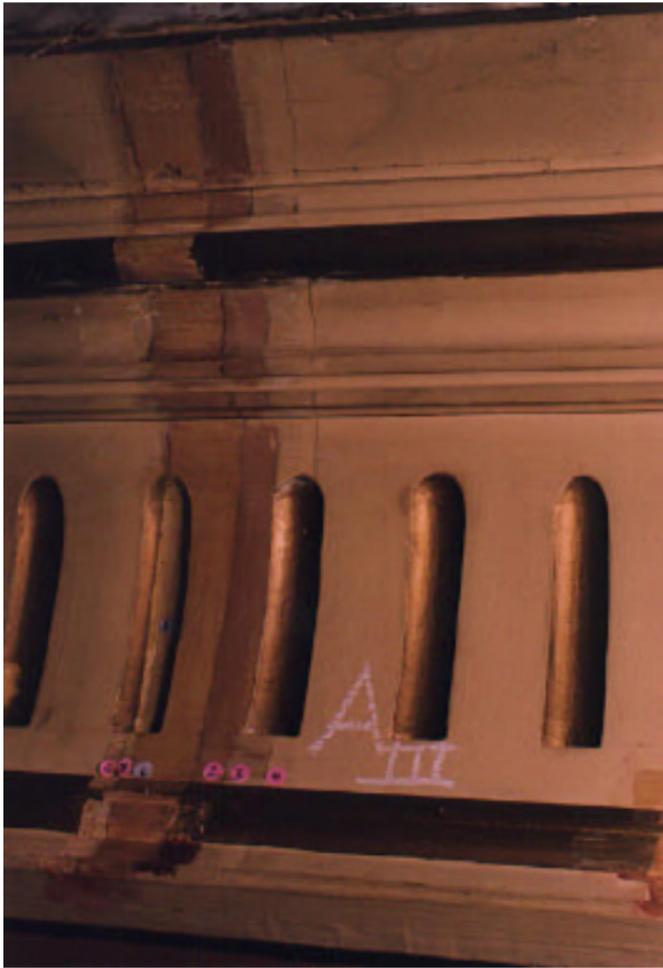
Fotografía 11. Superficie en estudio. Parte inferior del frente de palco.

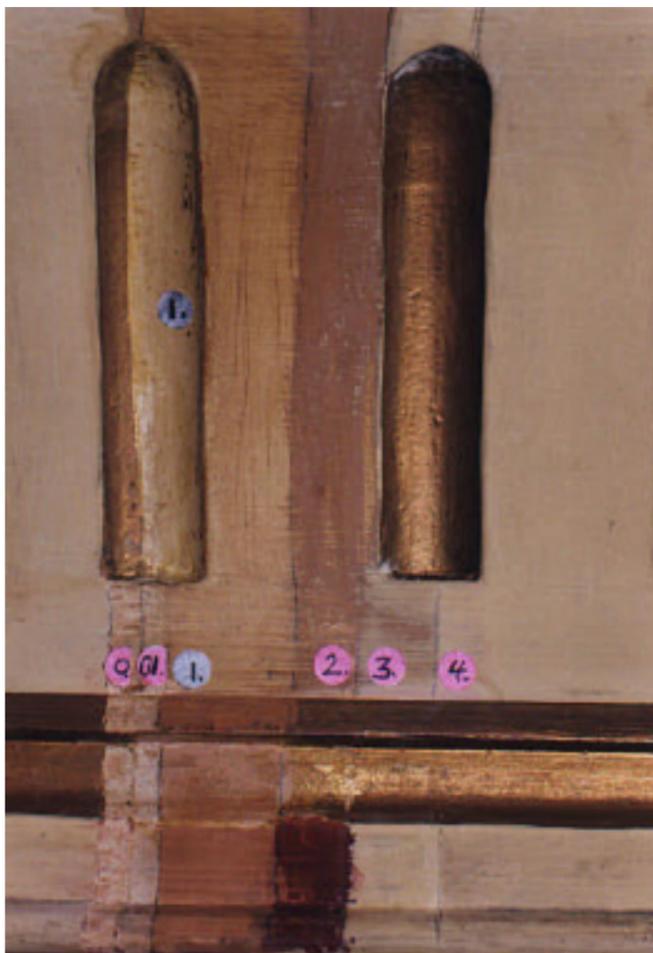
Se observa una capa de dorado a la hoja en los filetes y listones de madera del frente de palco (fotografía 12 y figura 1).

Fotografía 12. Detalle de una zona en el sector A III, parte inferior del frente de palco.
