RESTAURACIÓN DE LOS ESPACIOS Y ELEMENTOS PATRIMONIALES

COLUMNAS DE VESTÍBULO

ESTADO DE CONSERVACIÓN

ESTADO DE CONSERVACIÓN
ESTUDIO REALIZADO EN UNA COLUMNA

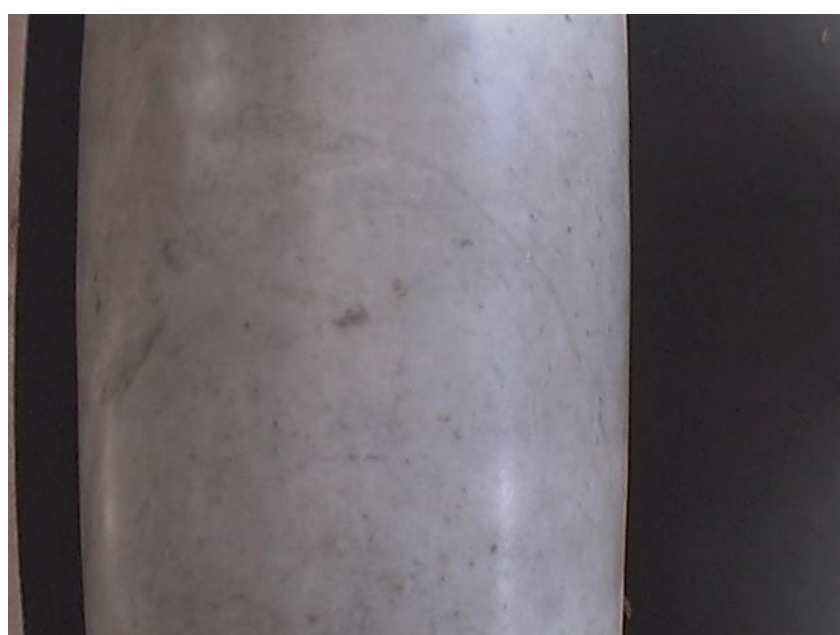
Se observa un sector de columna en el estado previo a su limpieza.

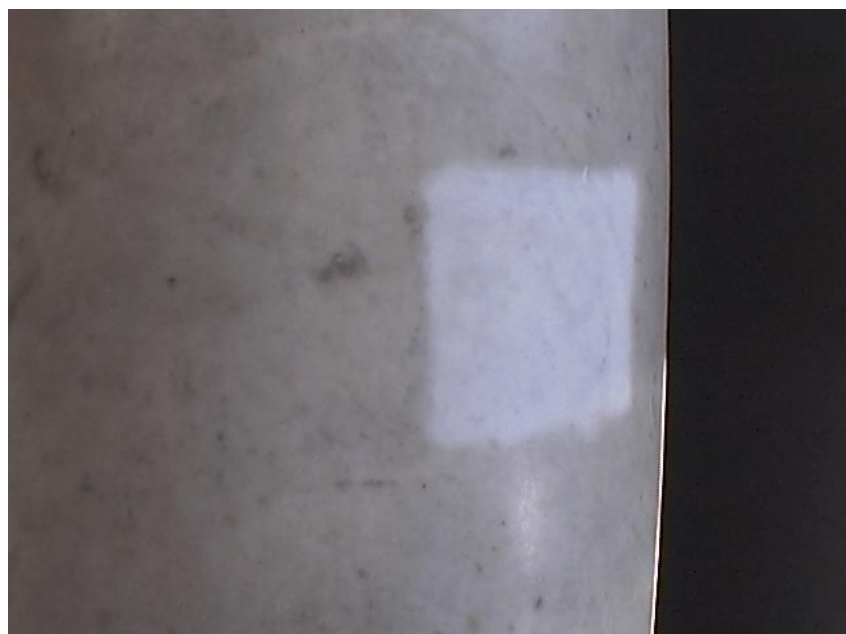
Detalle del sector tratado con microesferas de vidrio nº 200 impulsadas por nitrógeno.

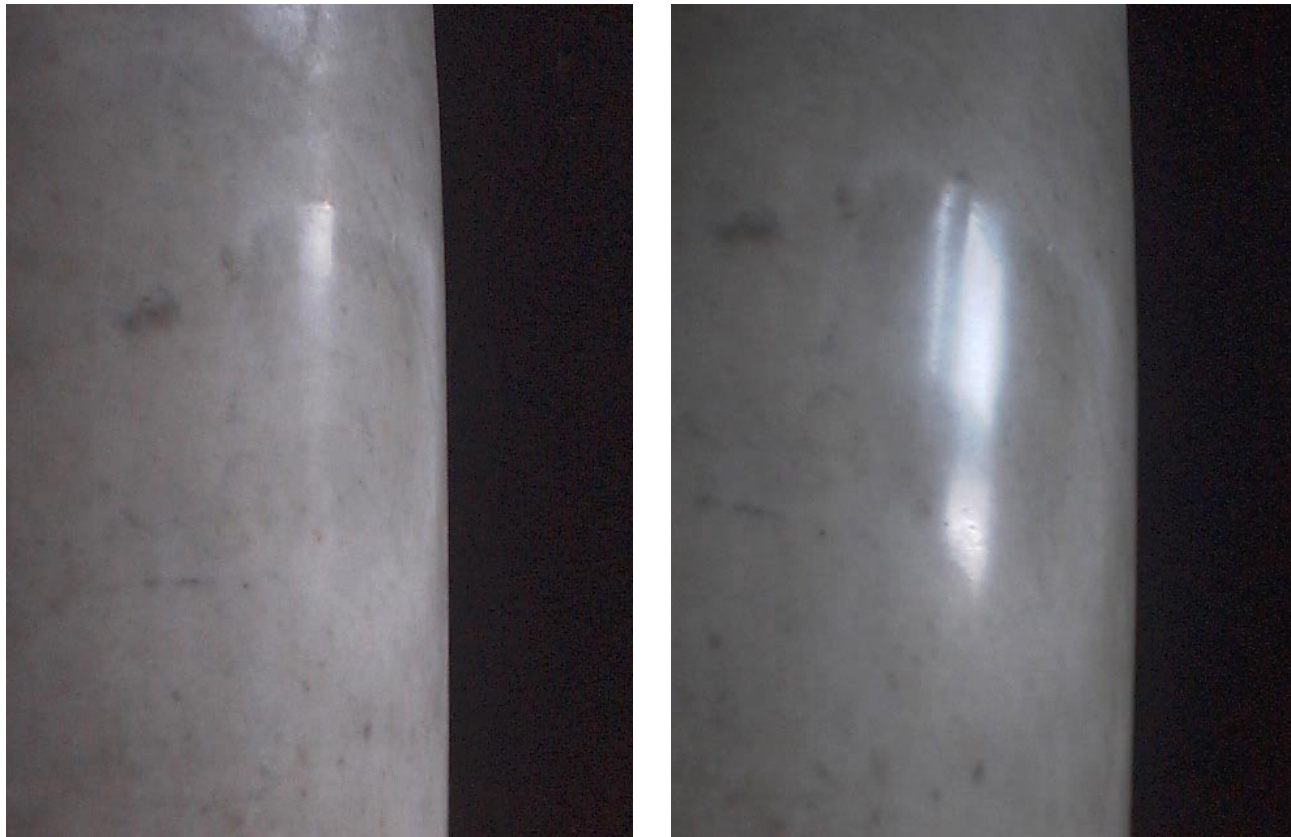
Se observan diferentes intensidades de brillo de la superficie tratada de la columna.
