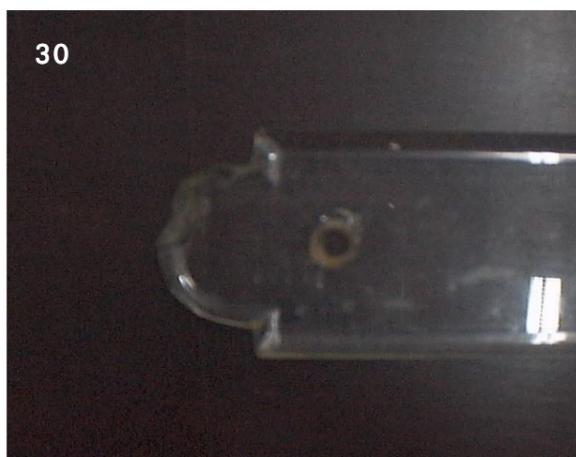
- c) *Cascaduras en las plaquetas de cristal.* Se deben al propio funcionamiento en el tiempo. Deben ser sustituidas irremediamente por otras de su tipo. Se constataron también faltantes de estas plaquetas (fotografía 30).

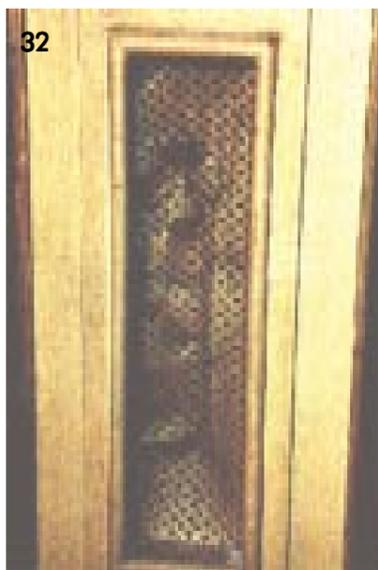
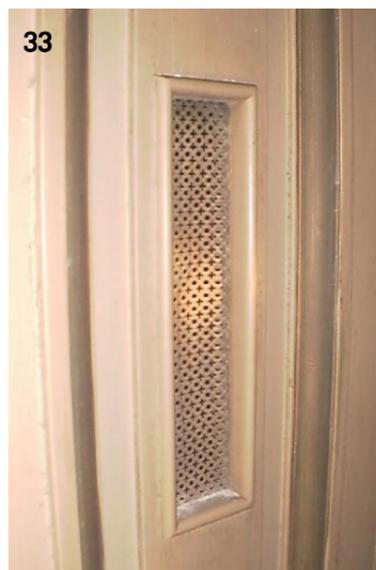
- d) *Faltantes de pomos y conquillas.* Se deberán incorporar otros/as de bronce de la misma especie y tipo si se quiere realizar la restauración de lo existente, además de eliminar las actuales de chapa de hierro bronceado.
- e) *Alabeos y deterioros en la terminación de chapas caladas de bronce.* Se deben a su propio funcionamiento en el tiempo. Es posible su total recuperación (fotografías 32 y 33).

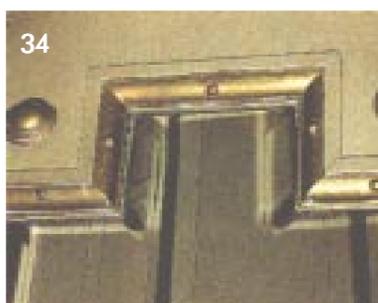
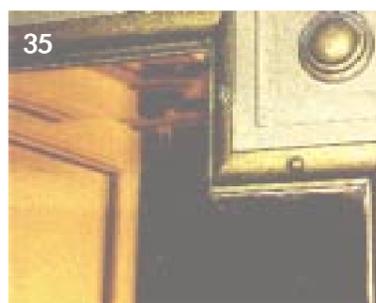
- f) *Cristales de aberturas con faltante de bisel o con biseles defectuosos.* Seguramente estos cristales se incorporaron en sustituciones posteriores, sin respetar las situaciones y calidades iniciales (fotografías 34 y 35).

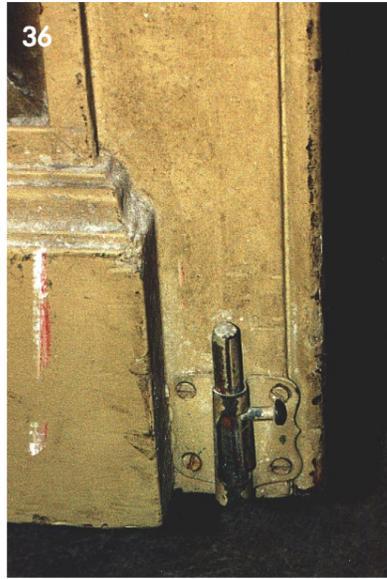
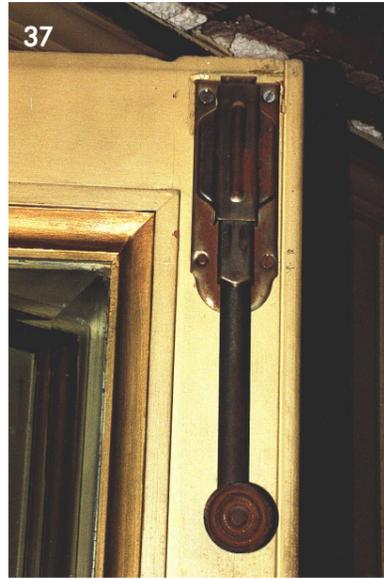
g) *Incorporación de cerraduras y pasadores de todo tipo.* Esto no sólo ha provocado daños en la carpintería de módulos de frisos y aberturas, sino que actualmente incide de forma grave y negativa en el aspecto del conjunto. Se deberán suprimir todas aquellas que afectan la resolución primaria (fotografías 36 y 37).

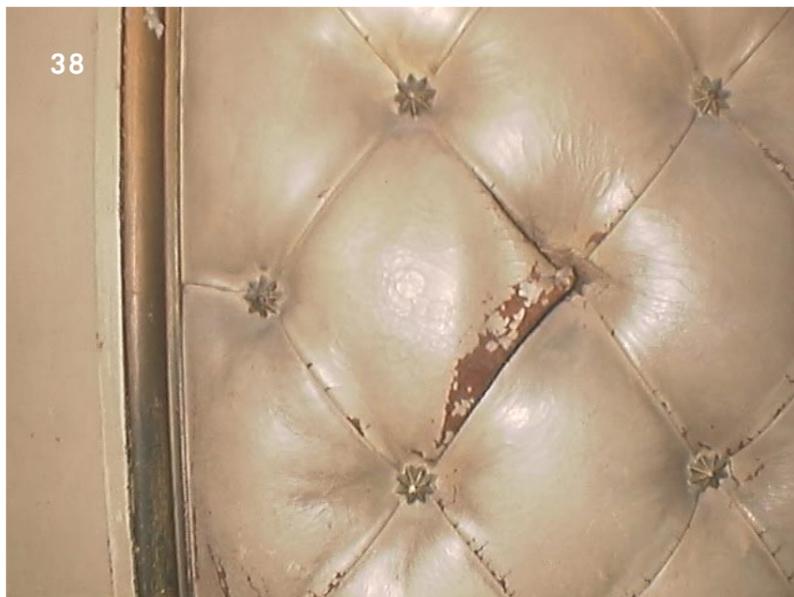
h) *Deterioros en el tapizado de puertas de acceso a la sala.* Debidas al propio uso y a daños provocados. Su preservación o no dependerá de las directivas trazadas en su momento por la Dirección de Obra (fotografía 38).
