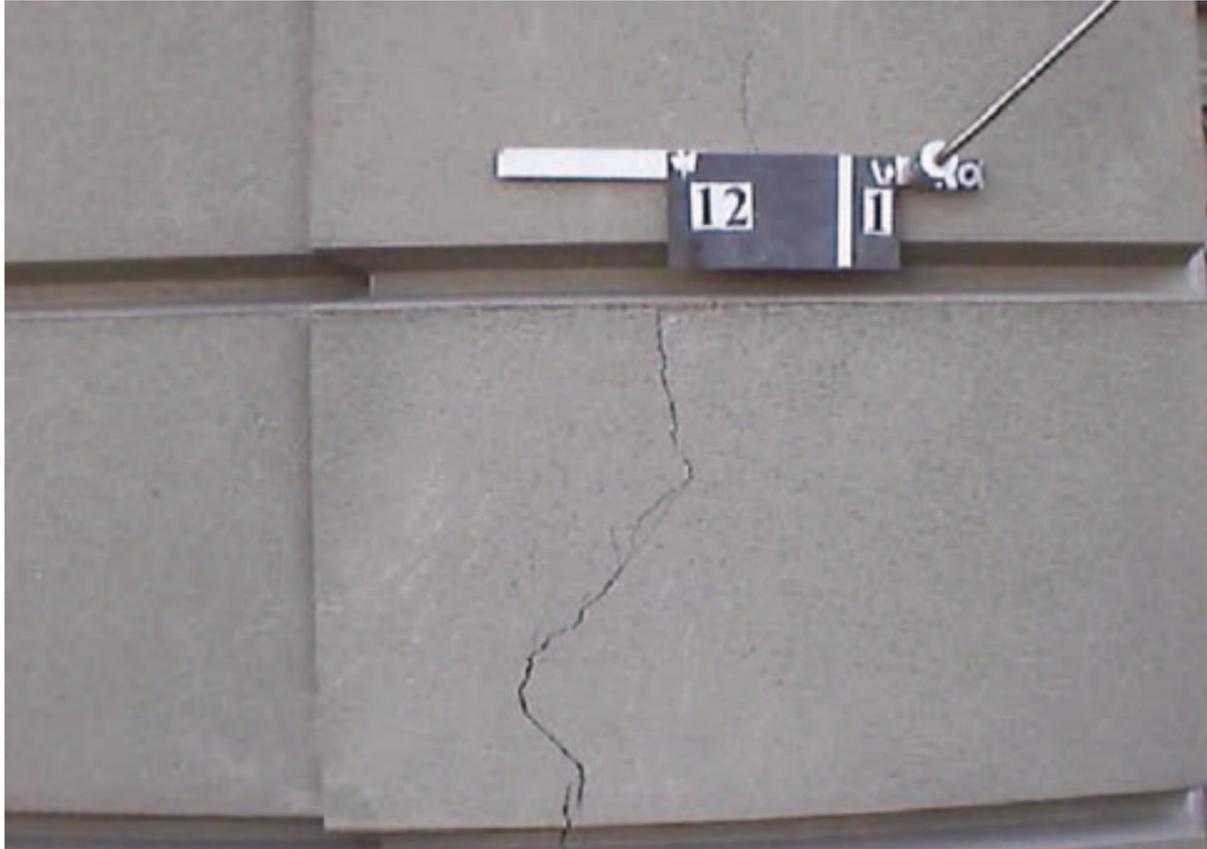
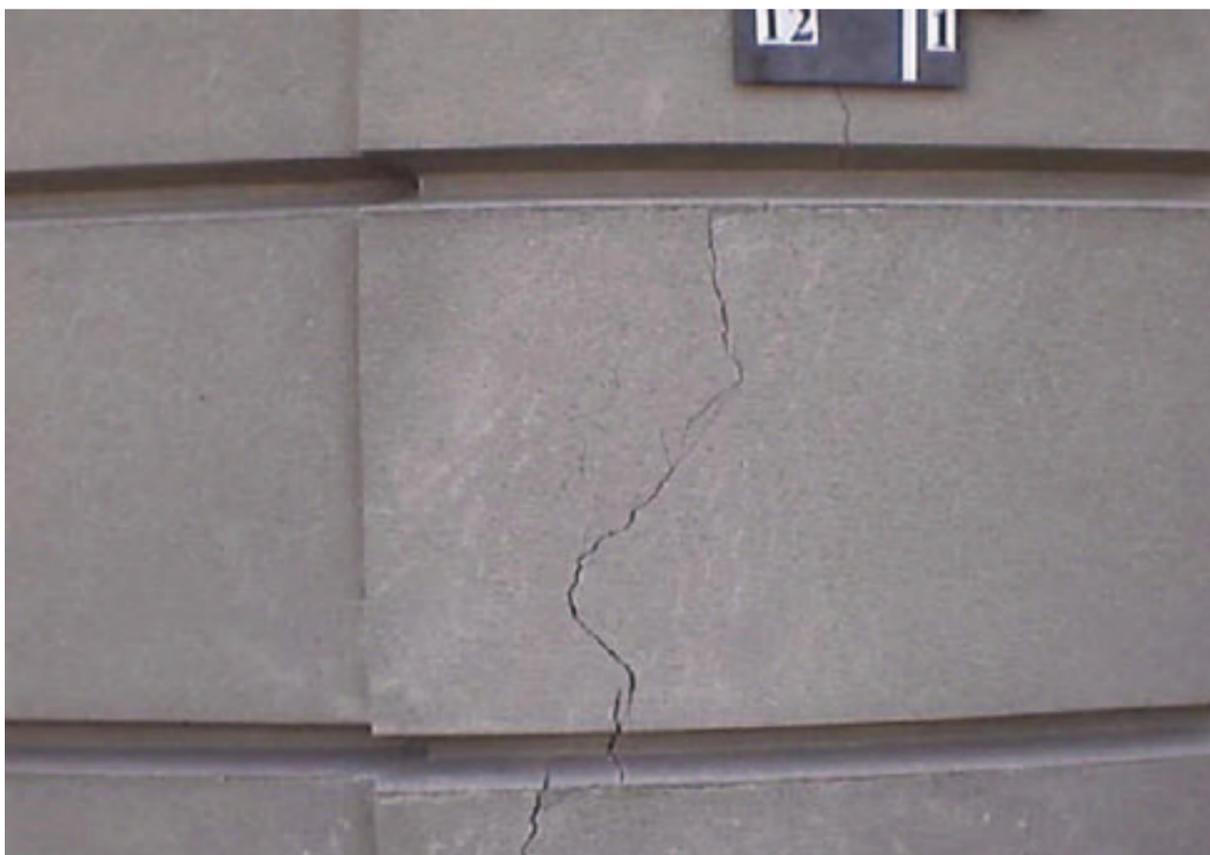
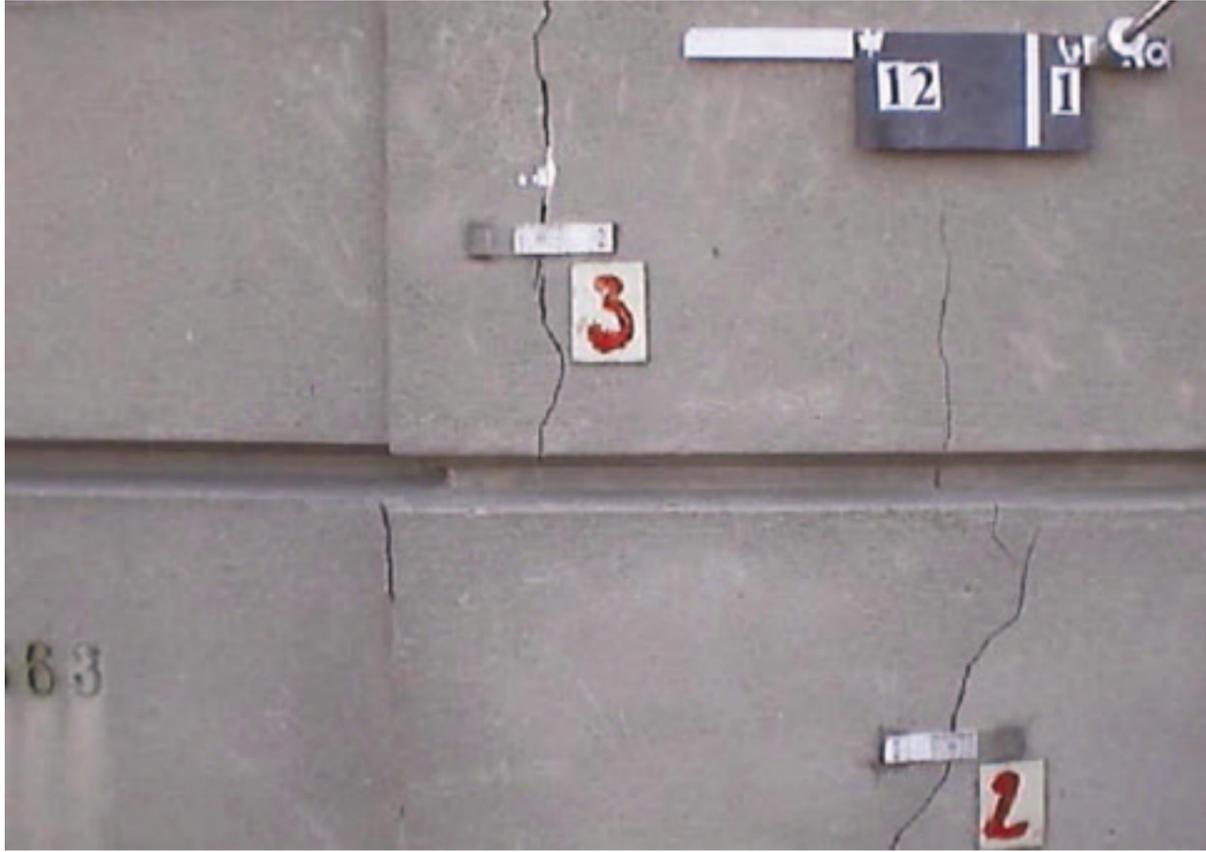
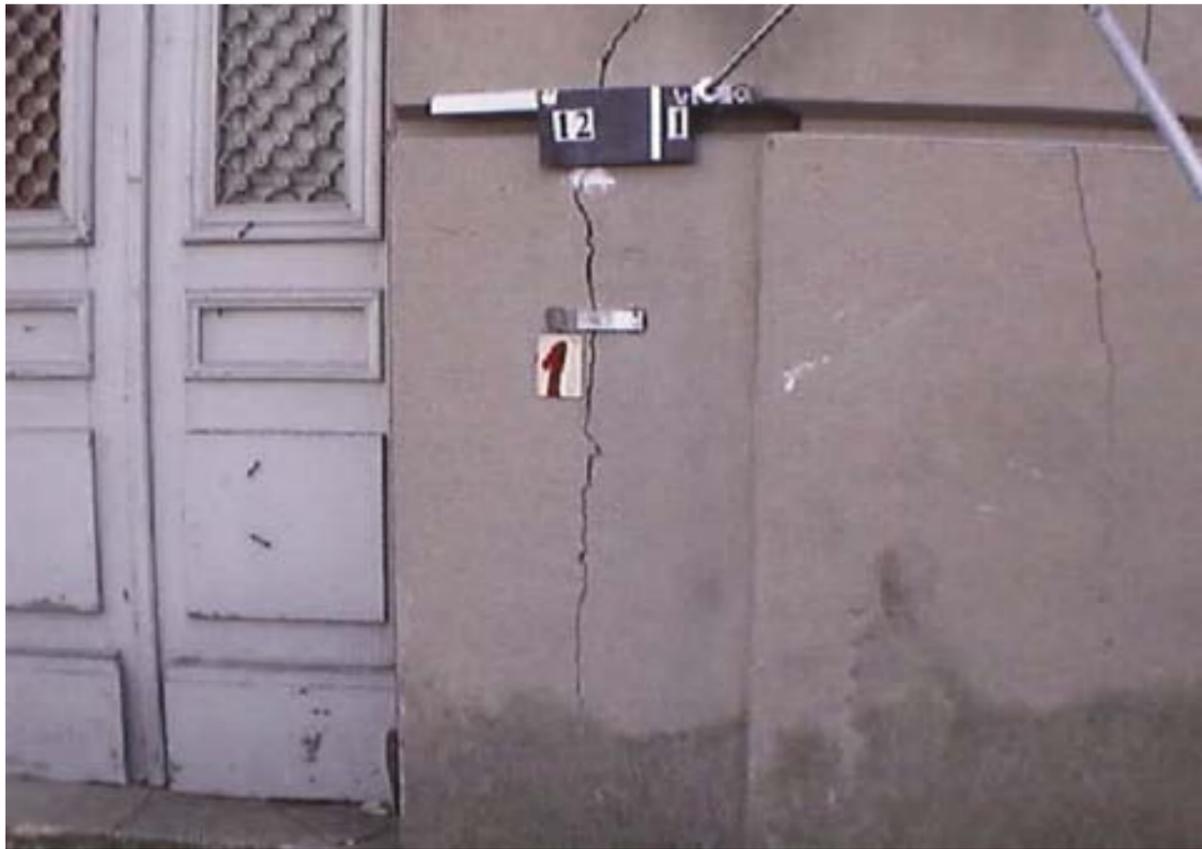
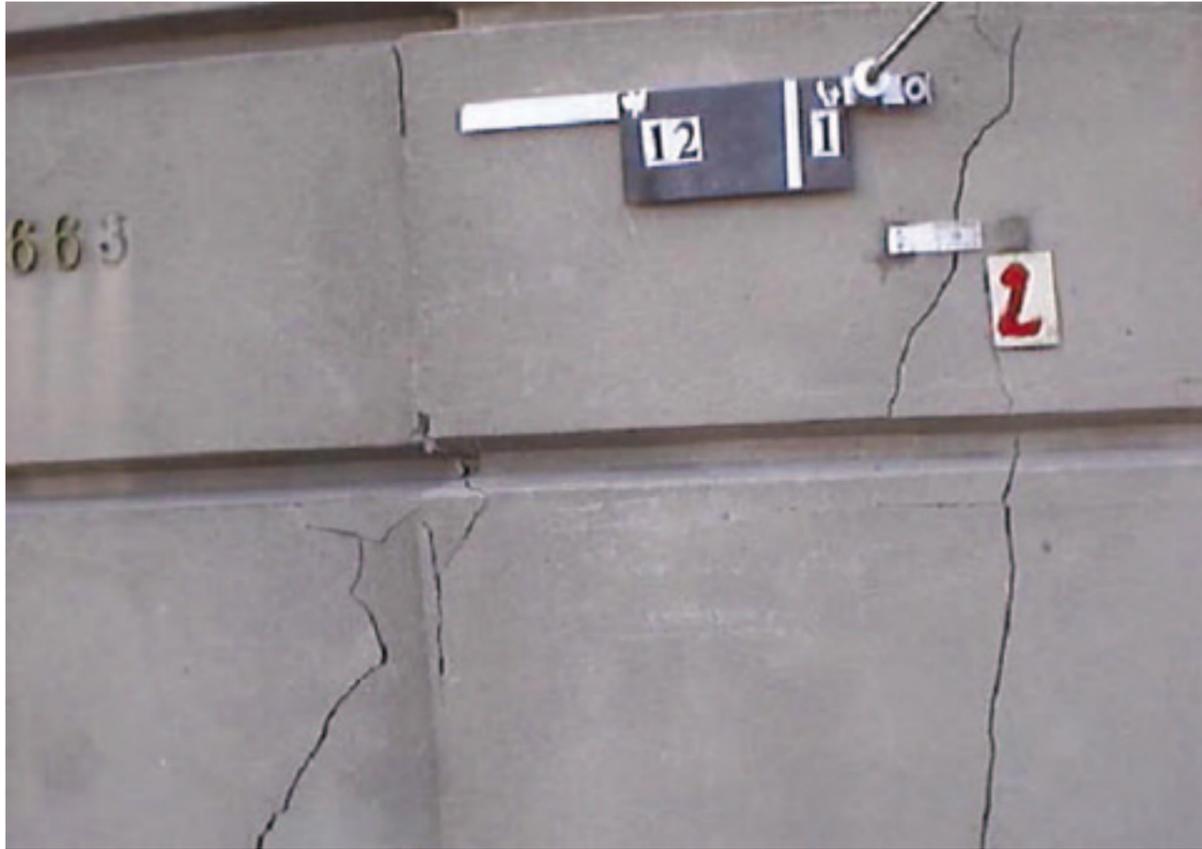
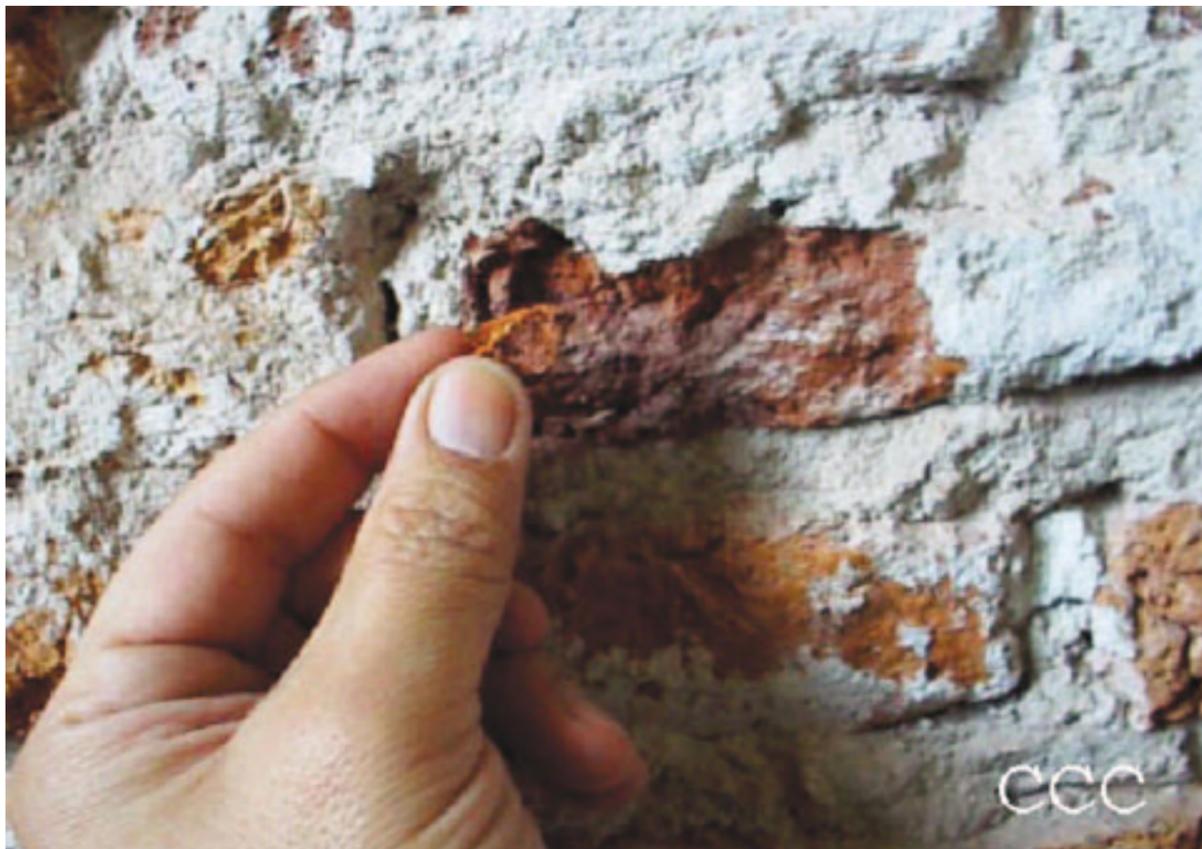
Las diversas tomas de 12/1 documentan un conjunto de rajaduras con daños estructurales múltiples. Las dilataciones llegan a los 12 mm, produciendo islas de aire a lo largo de sus recorridos entre las almohadillas y de un vértice del cuerpo central. Se perciben también pequeños desprendimientos.

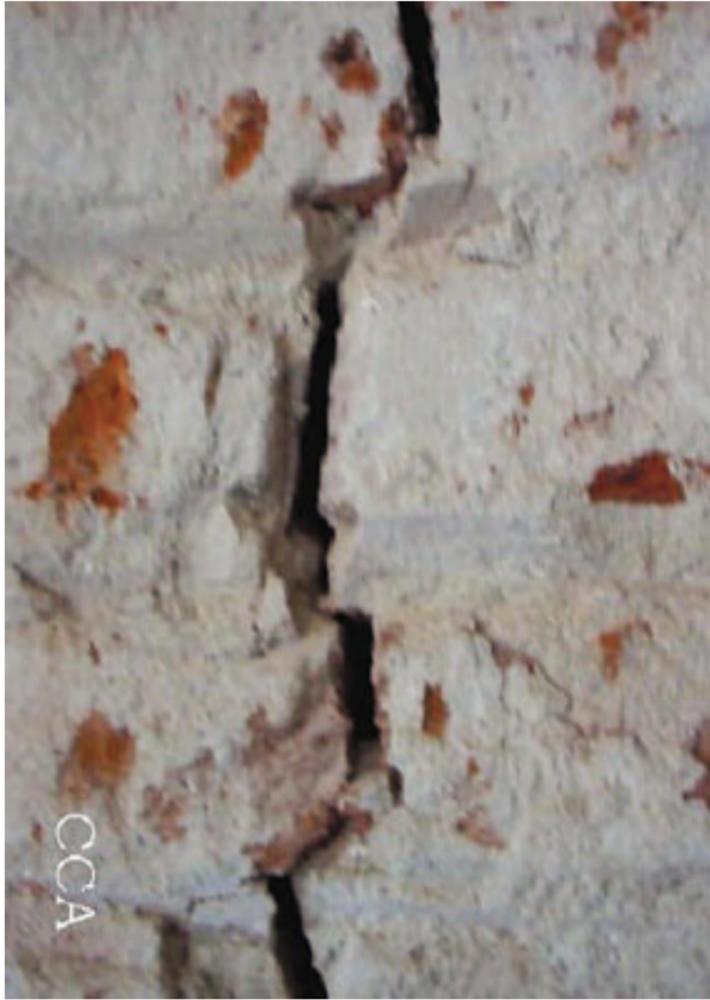
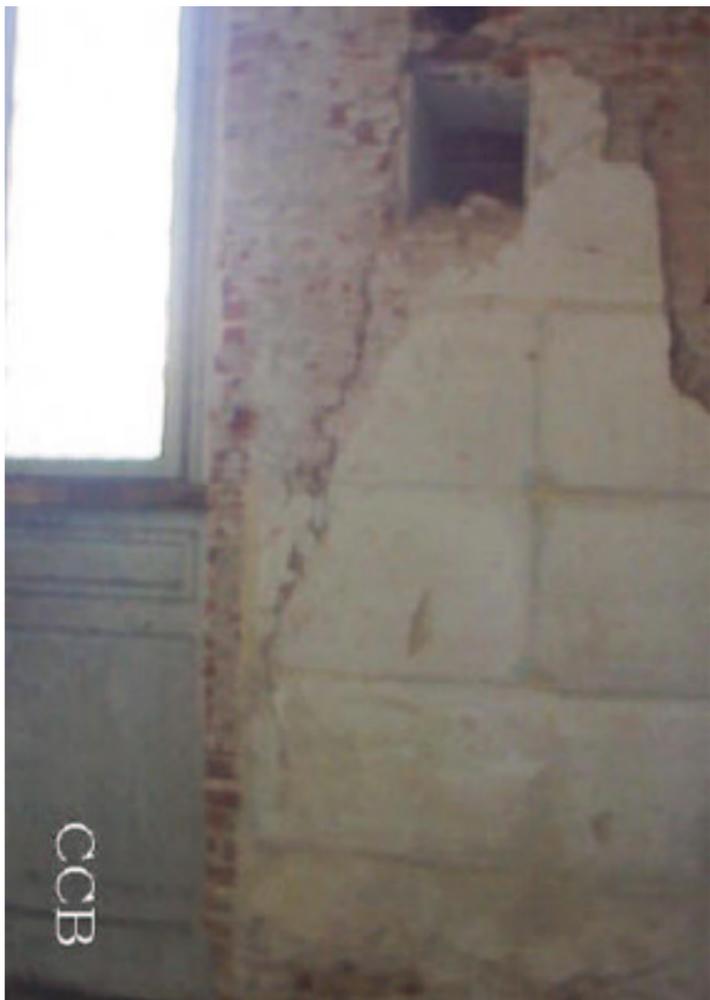
Las tomas CCA – CCB – CCC permiten observar la parte interior de las tomas 12/1. Al encontrarse picado el revestimiento puede verse la argamasa parcialmente disgregada y el ladrillo de campo con que fue construido, el que ha perdido sustancialmente la sinterización. Toda la pared presenta un número mayor de rajaduras.

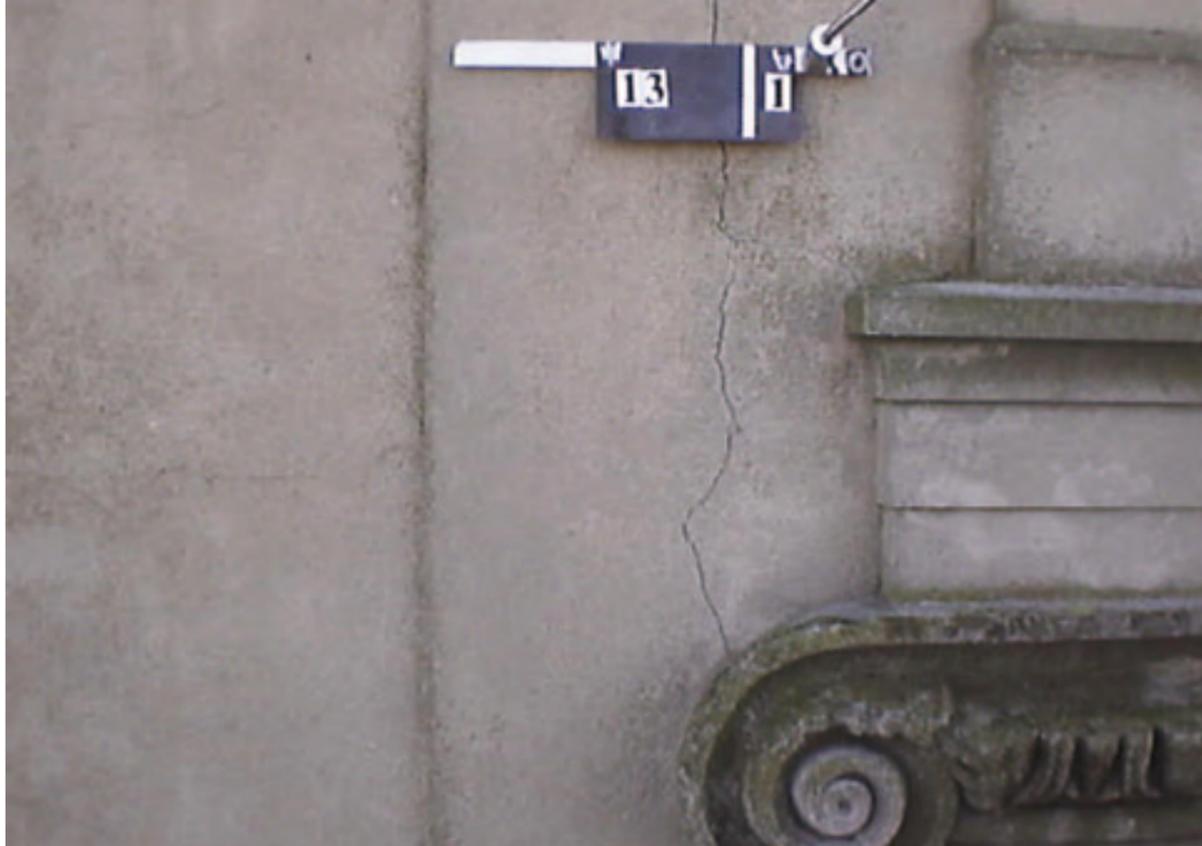
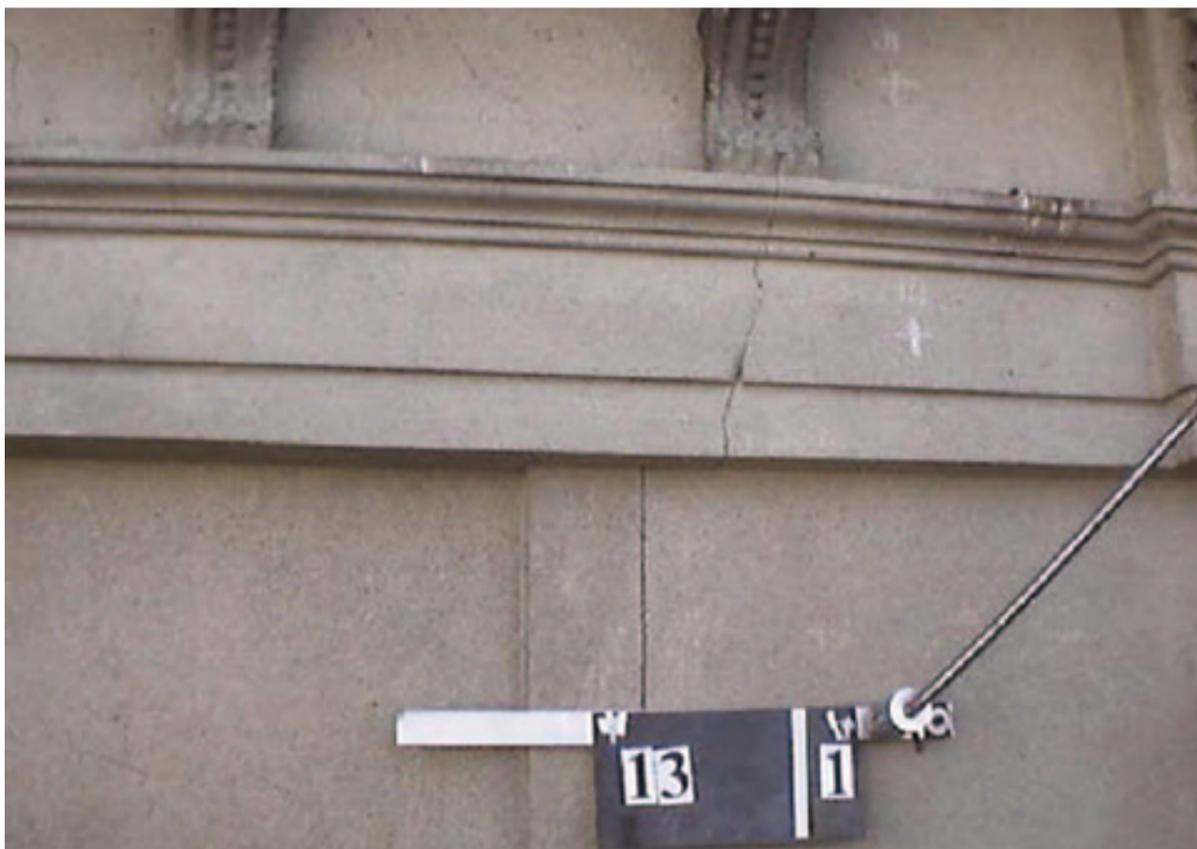
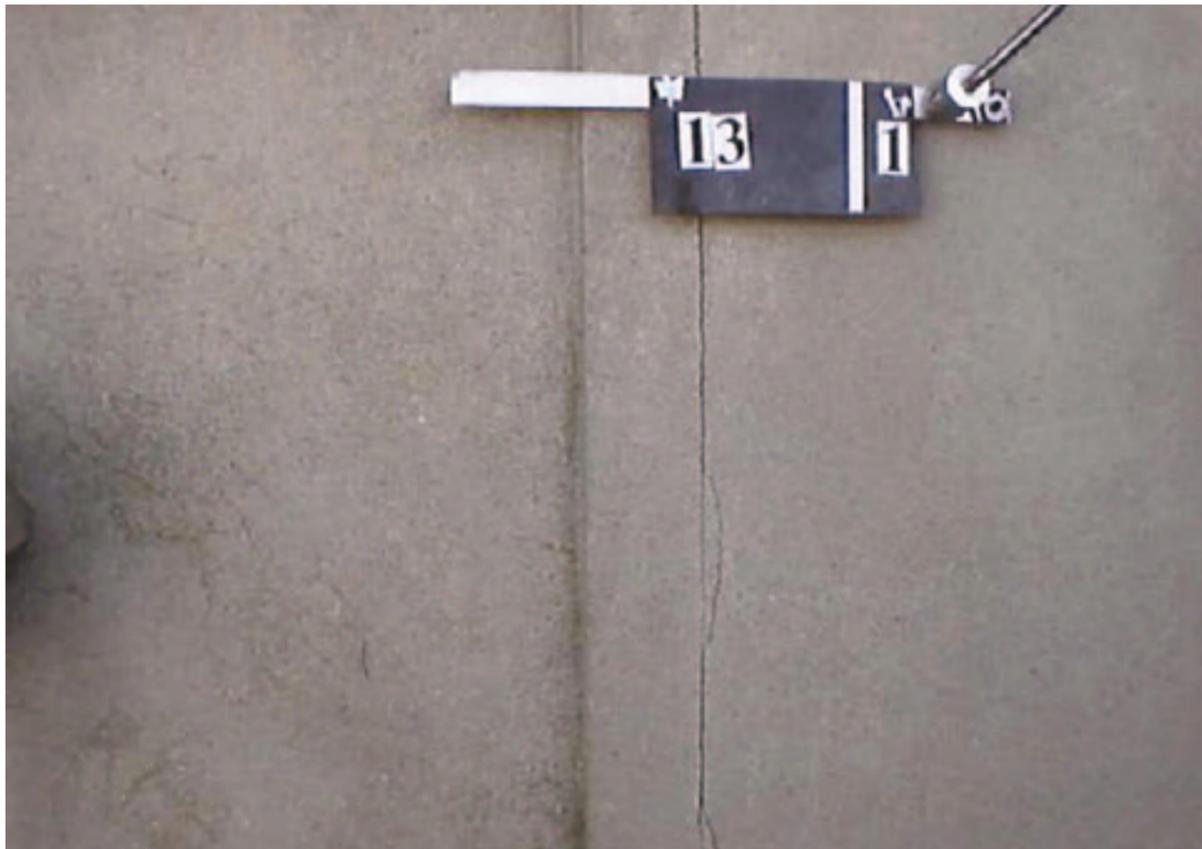
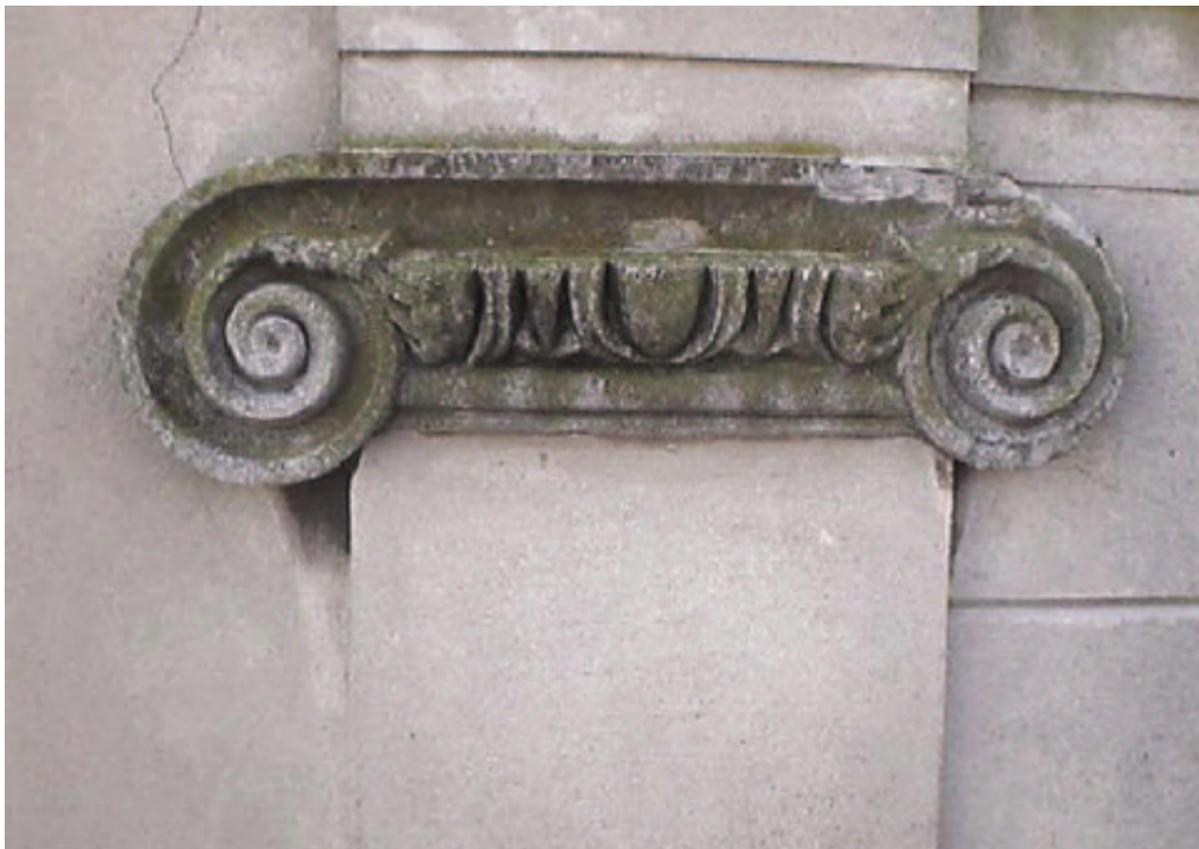
La rajadura que muestran las tomas 13/1 se diferencia de todas las restantes del perímetro debido a que indica problemas de construcción entre el cuerpo central de 1879 y el adjunto de 1885.

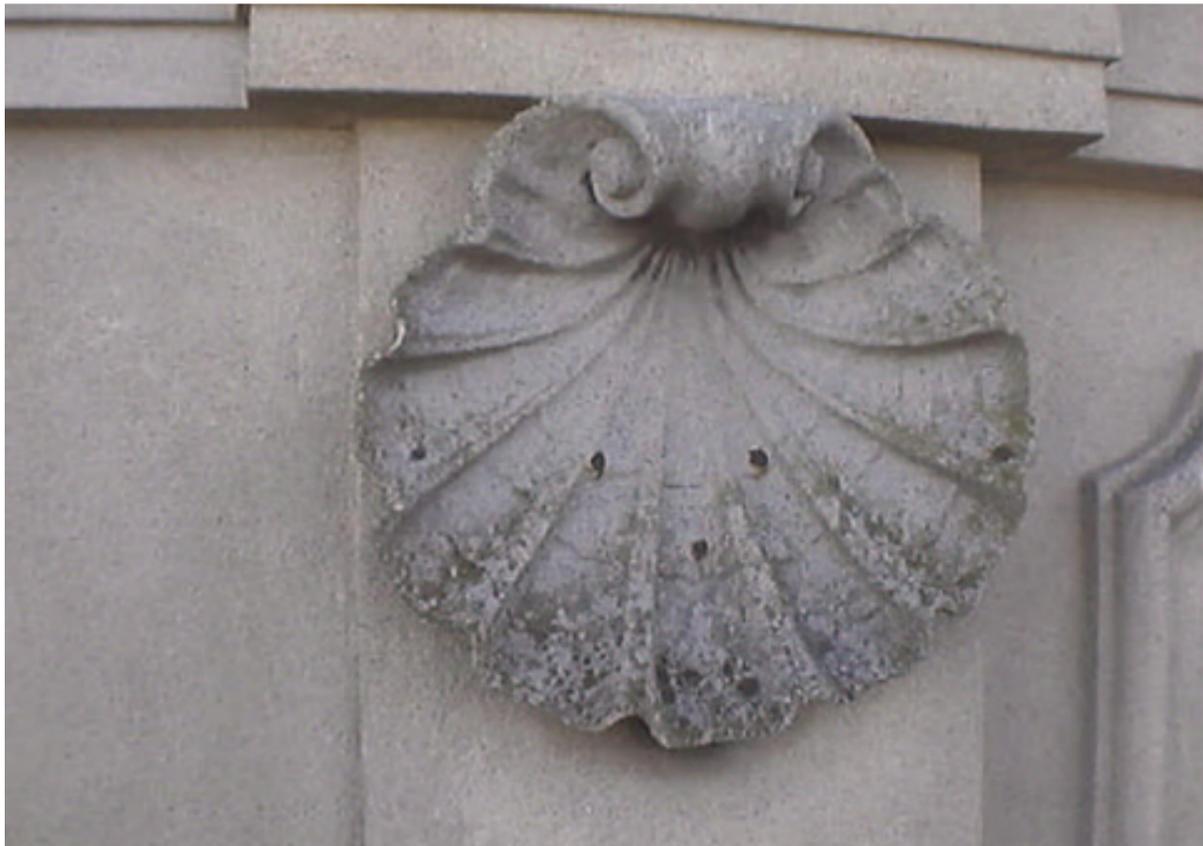
La toma 14/1 muestra una representación de concha marina de gran porte, que divide los blasones entre sí.

Todas evidencian un desgaste de degradación química. Su anclaje es promedialmente de tres clavos, los cuales están laminados por reiterados procesos de oxidación que ponen en peligro su sustentación.

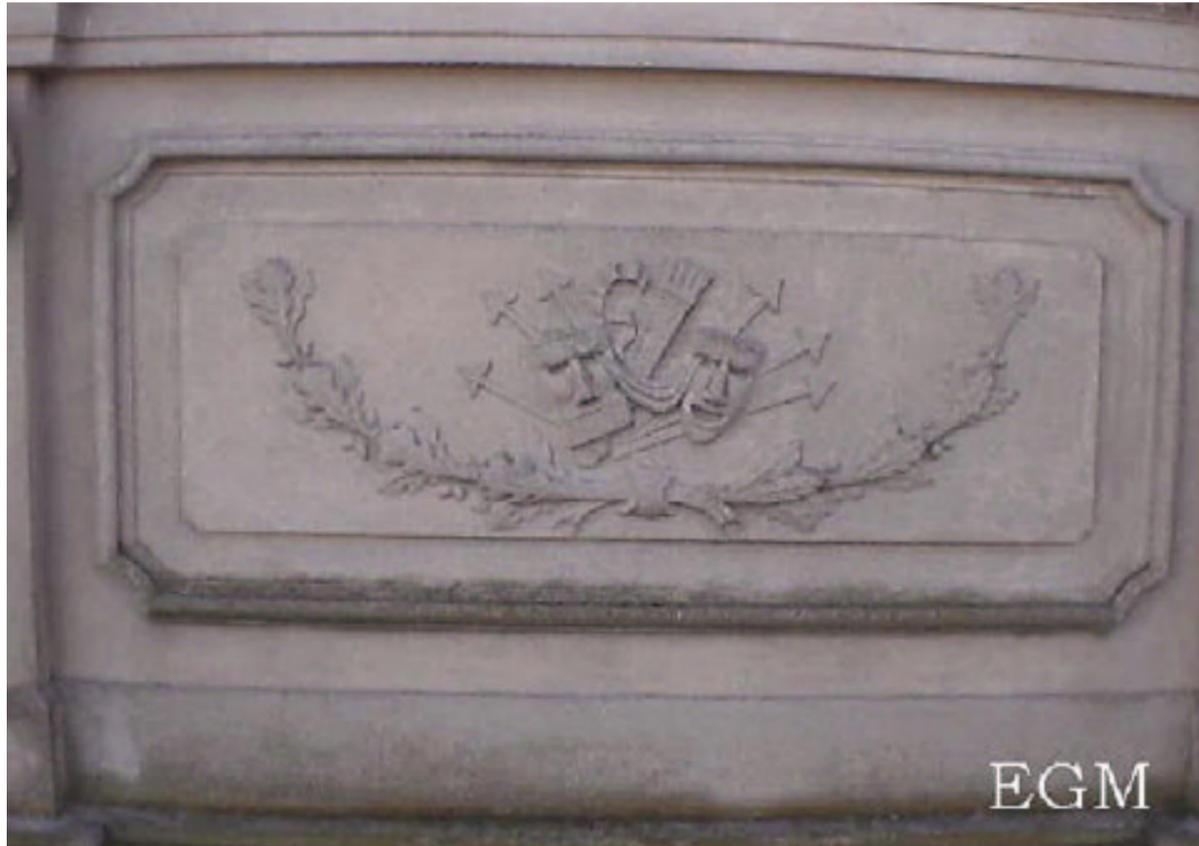
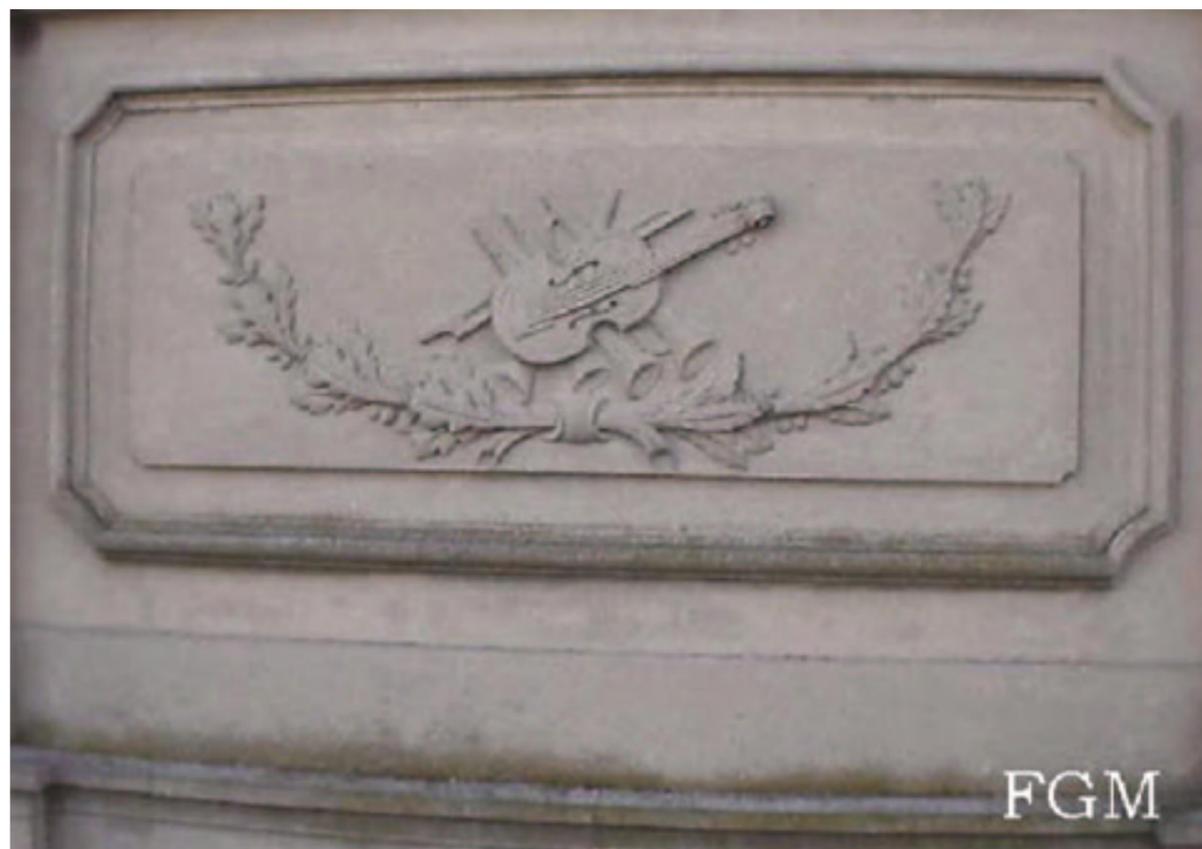
En la parte superior del cuerpo central, debajo de la cornisa, se ubican siete blasones. Los seis primeros se muestran en las tomas EGM – FGM – GGM – HGM – IGM – JGM y el séptimo con la nomenclatura 15/1.

La textura de los seis primeros se encuentra degradada en 2 mm en toda su extensión, habiéndose apagado los detalles escultóricos con pequeñas rajaduras parciales y en algunos de ellos con profundidades de 3 cm, como se observa en la toma IGMa.
