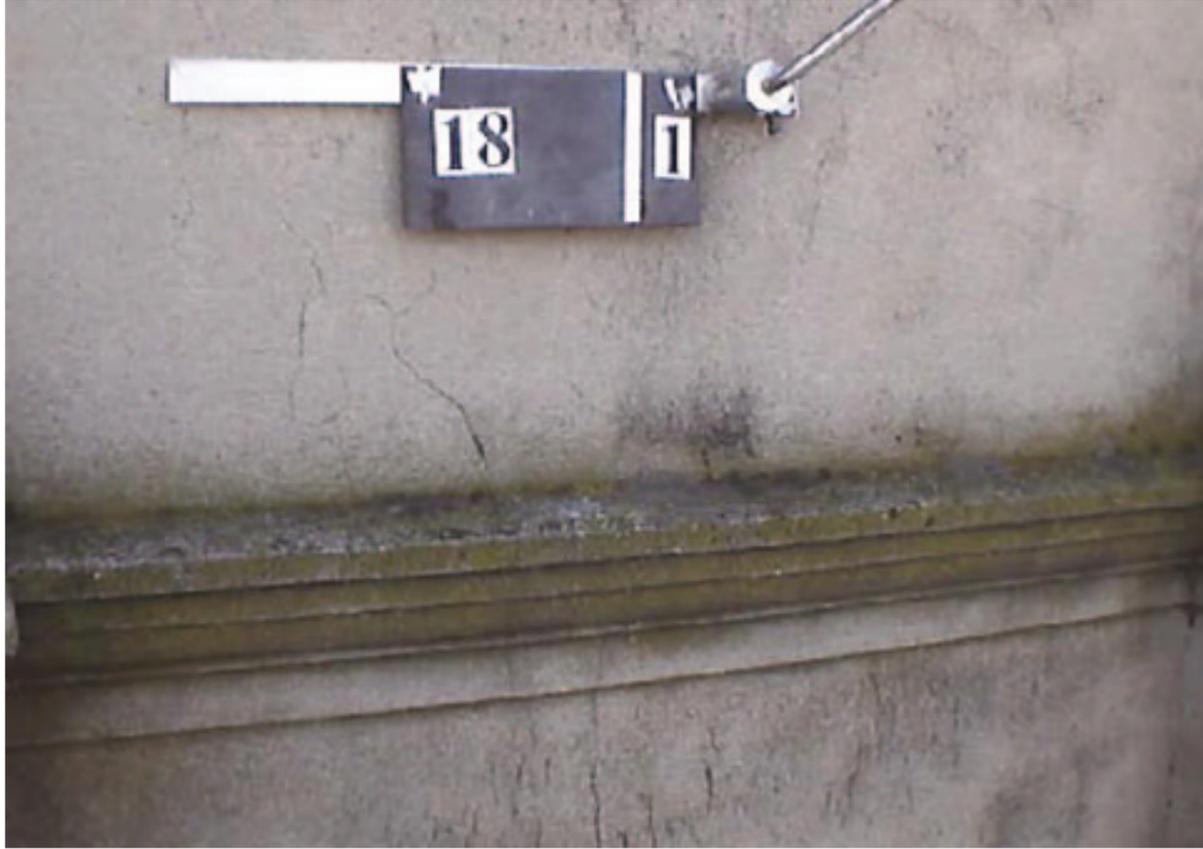
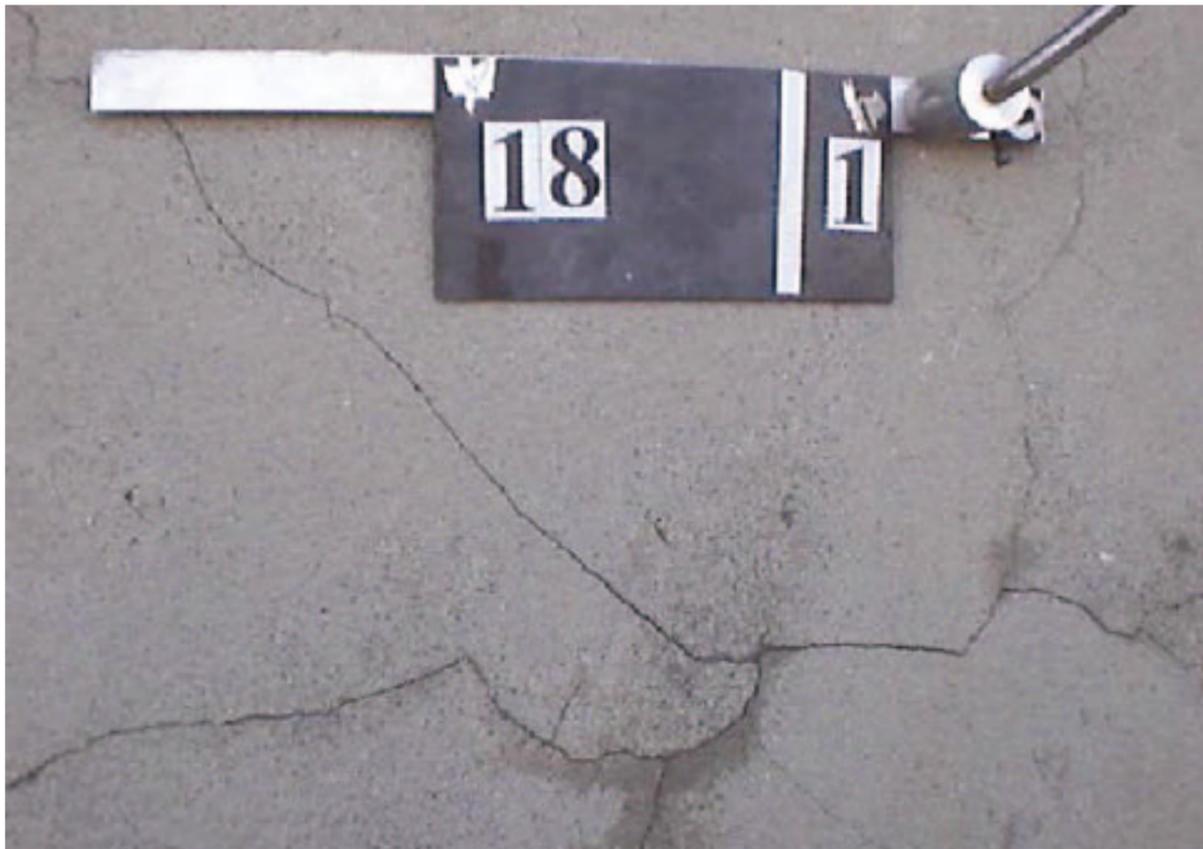
Las dos tomas de 18/1 son representación del escape de impregnaciones ácidas, materializadas en un sucesivo craquelé, que es uno de los males de todos los plenos y frisos de la fachada.

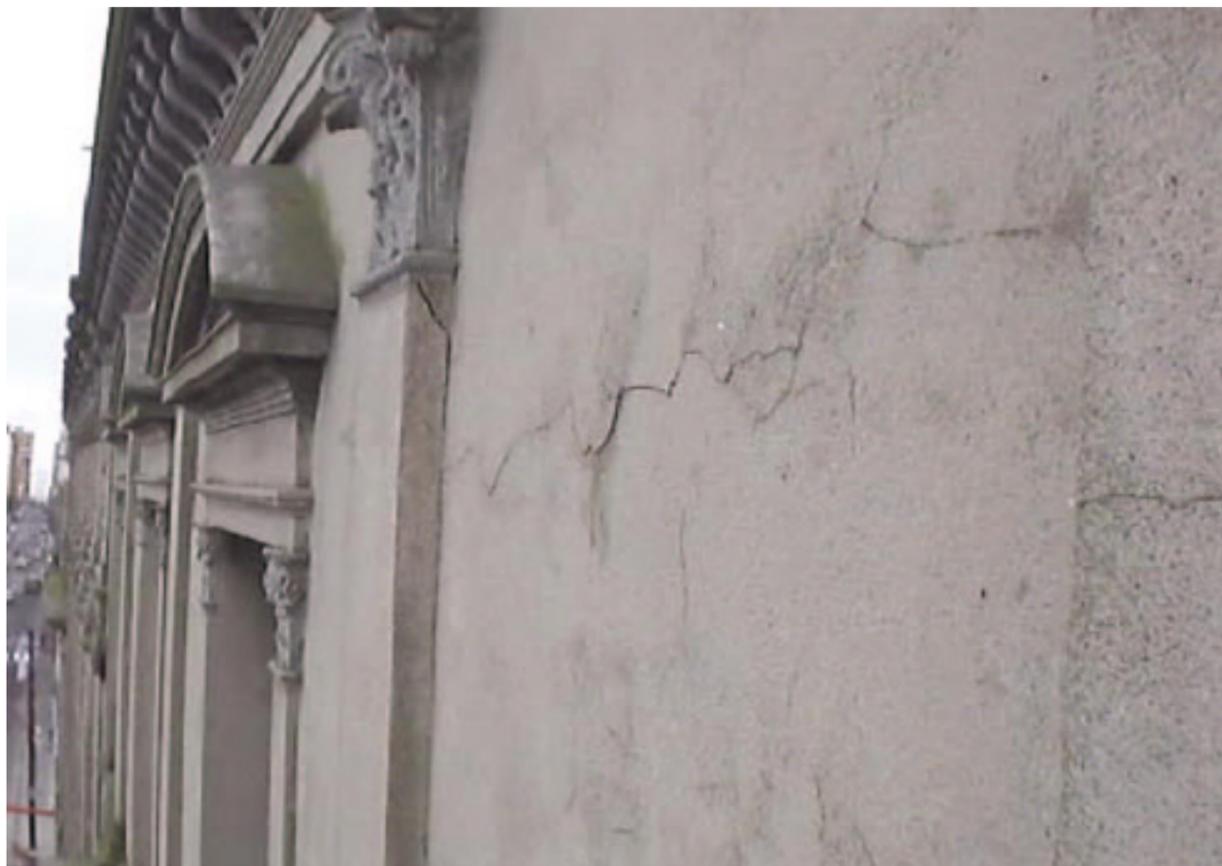
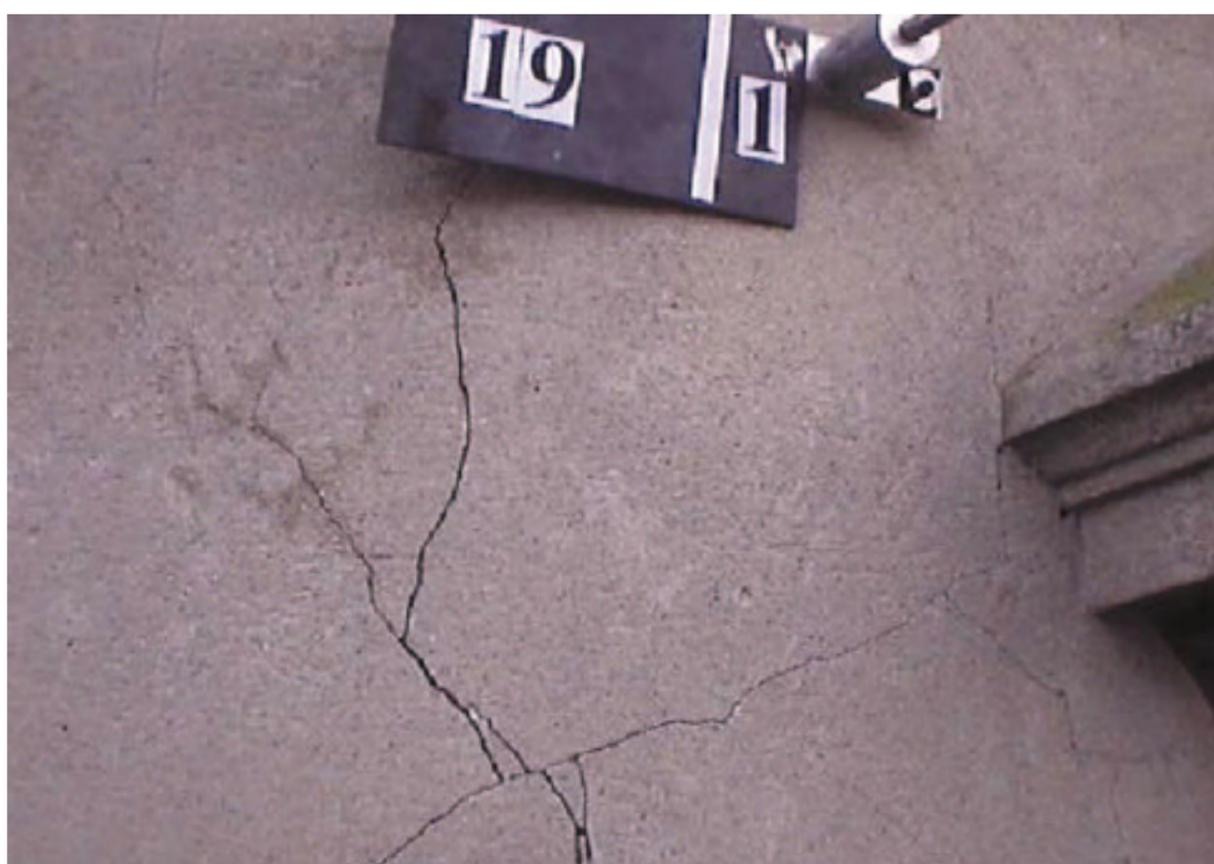
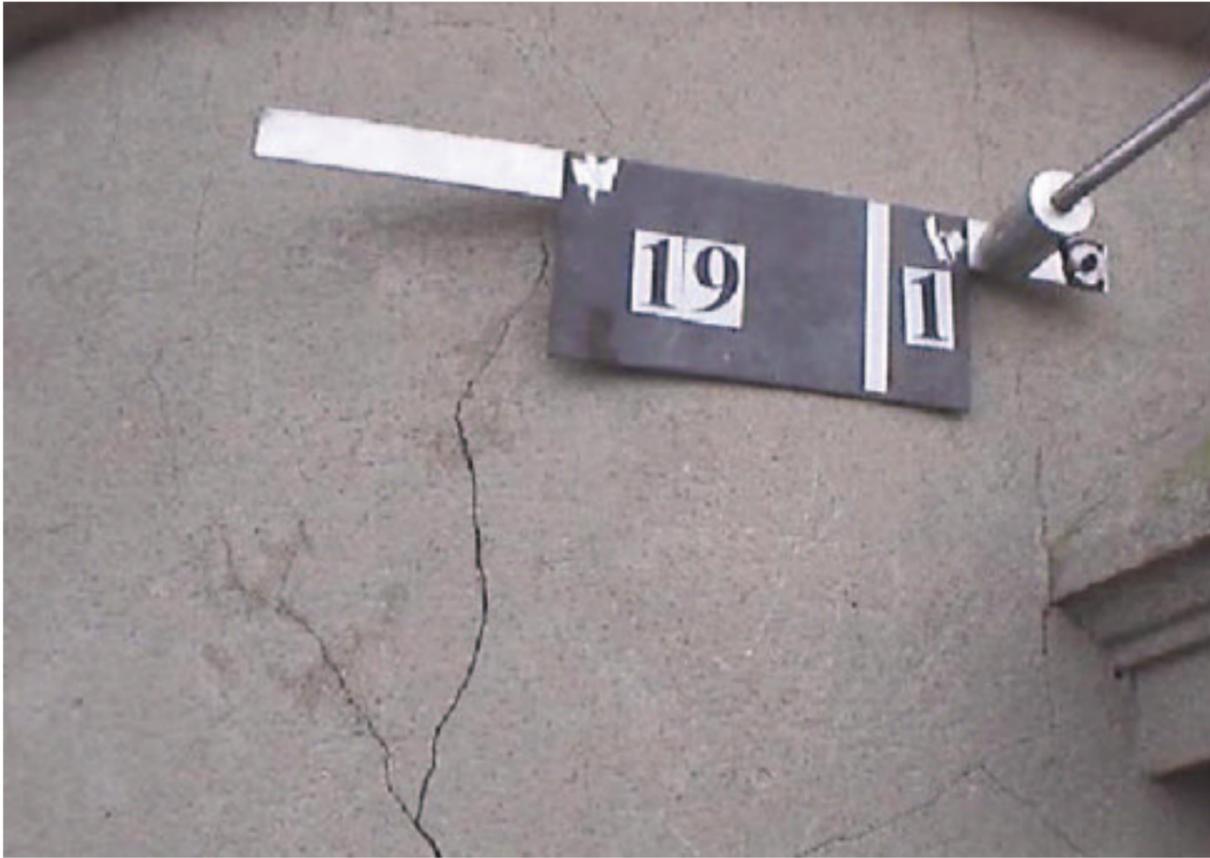
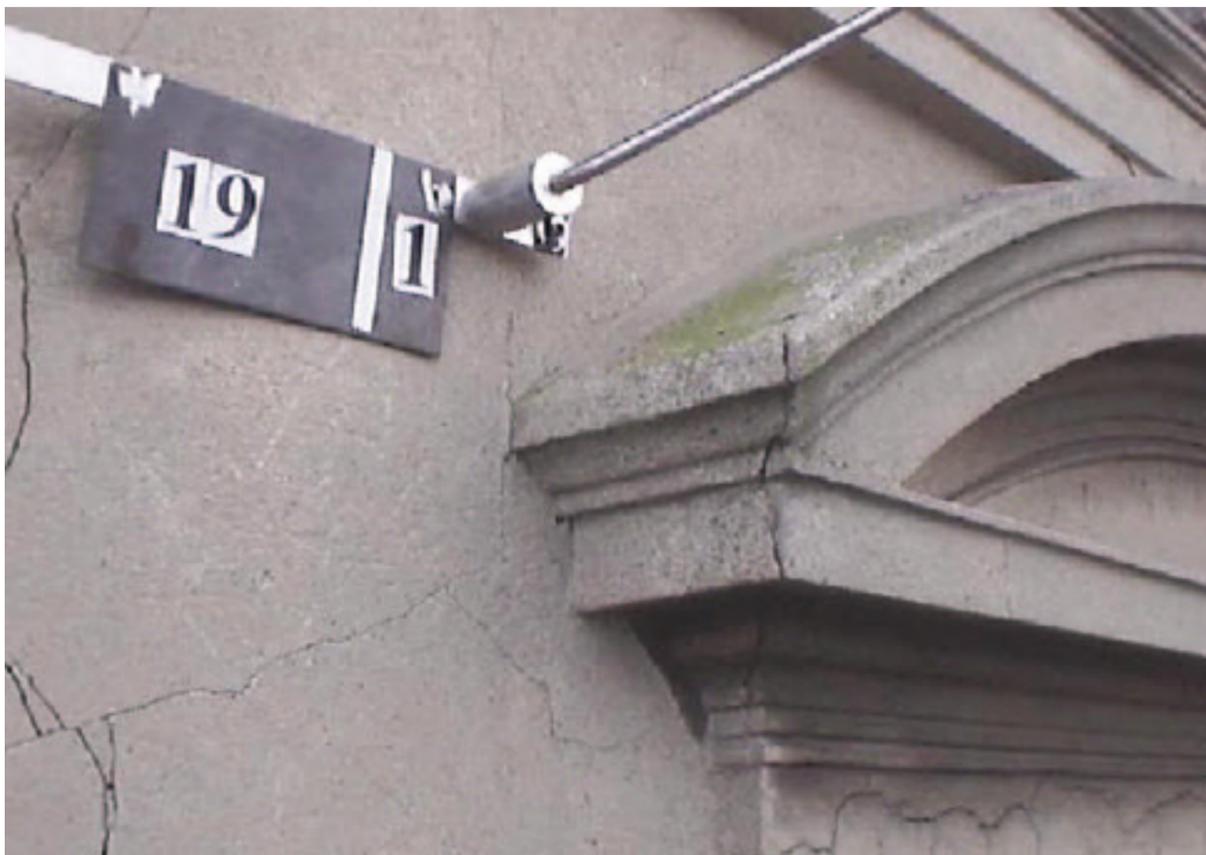
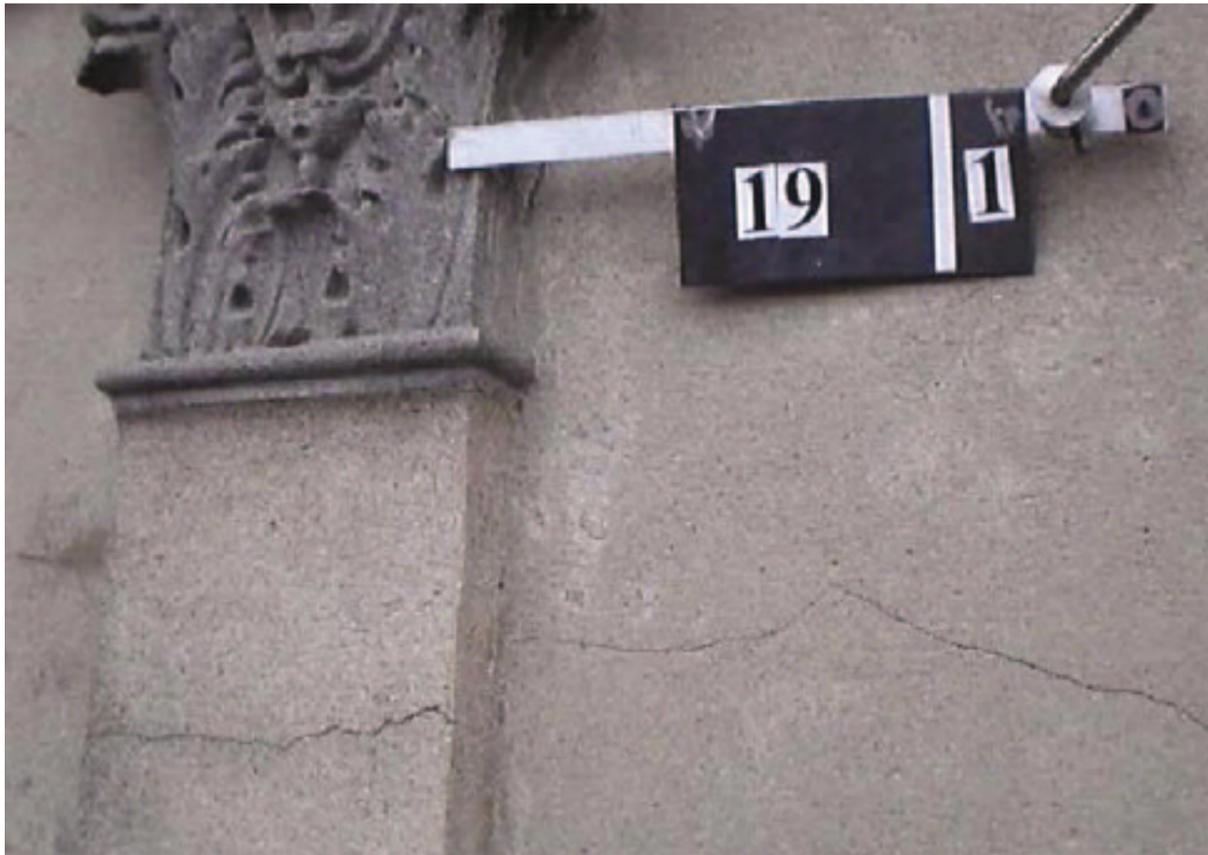
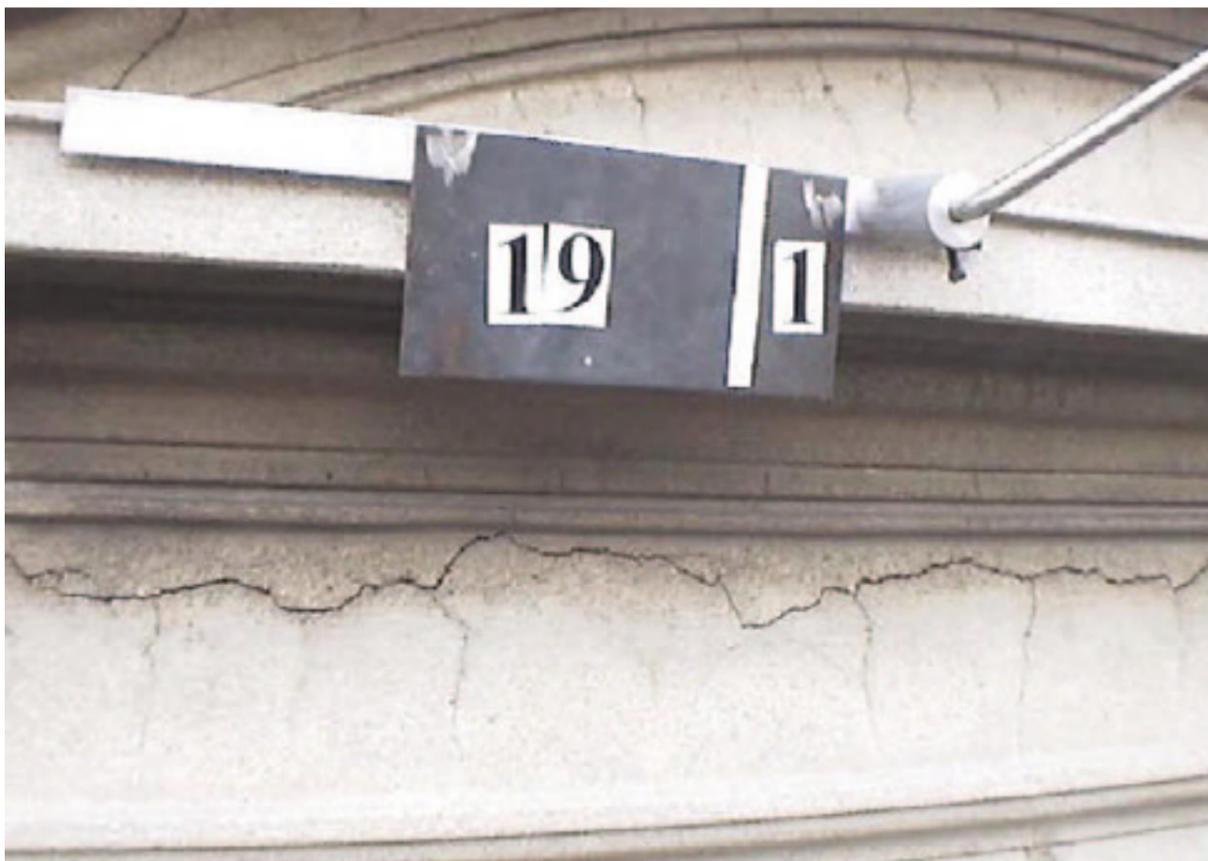
La toma 19/1 muestra en sus seis imágenes varias aproximaciones de las rajaduras acompañadas de craquelé.

La dilatación de estas rajaduras va de 0,2 mm a 0,8 mm, con bolsas de aire que abarcan 60 cm en todo su entorno.

Esas irregularidades se deben a las sucesivas hidrataciones de revoque con rocío ácido y aire marino.

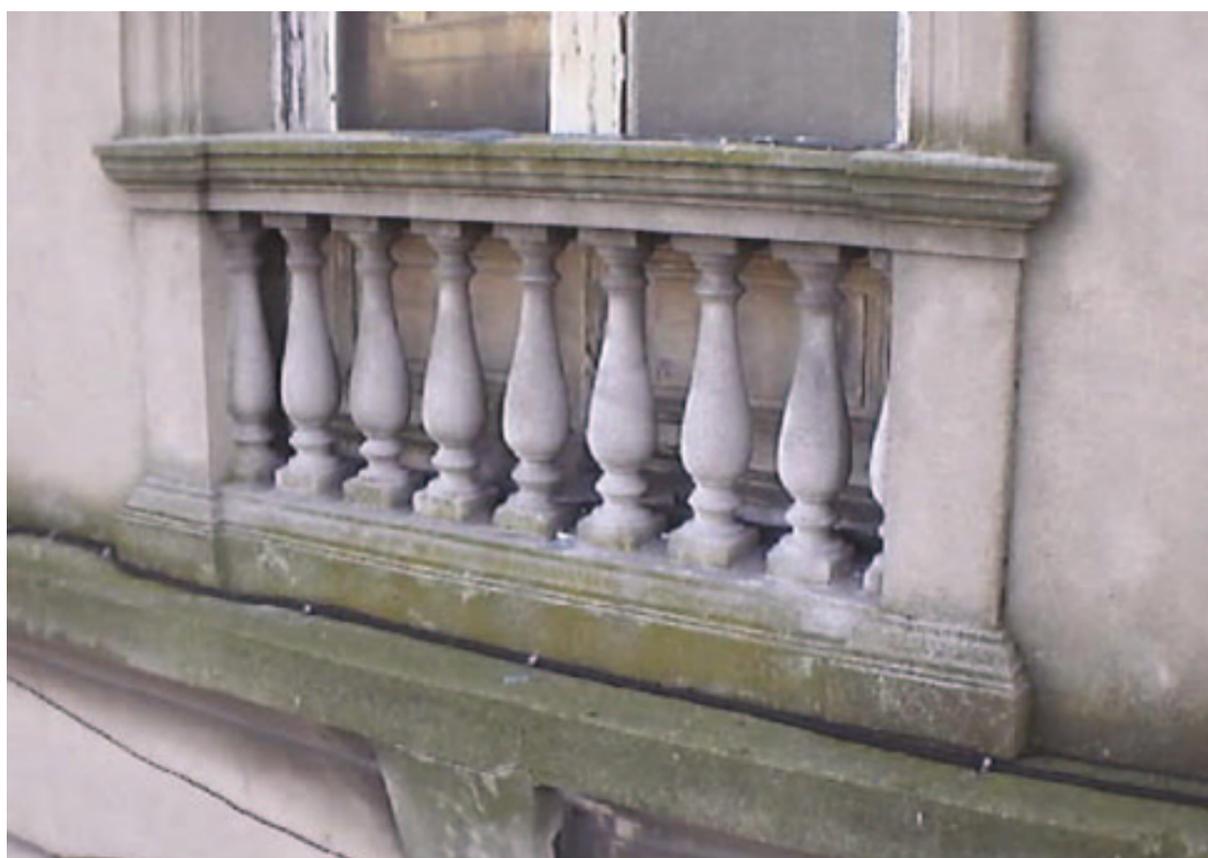
La toma 20/1 muestra la balastrada que se puede tomar como referencia, debido a que marca notorias irregularidades, comunes en el 80% de la fachada n° 1.

La camada exterior de su forma deja ver un desgaste de la superficie.

Estos elementos en un 35% se encuentran flojos y en un 2% quebrados.

Los engarces de la balastrada al muro presentan rajaduras leves.

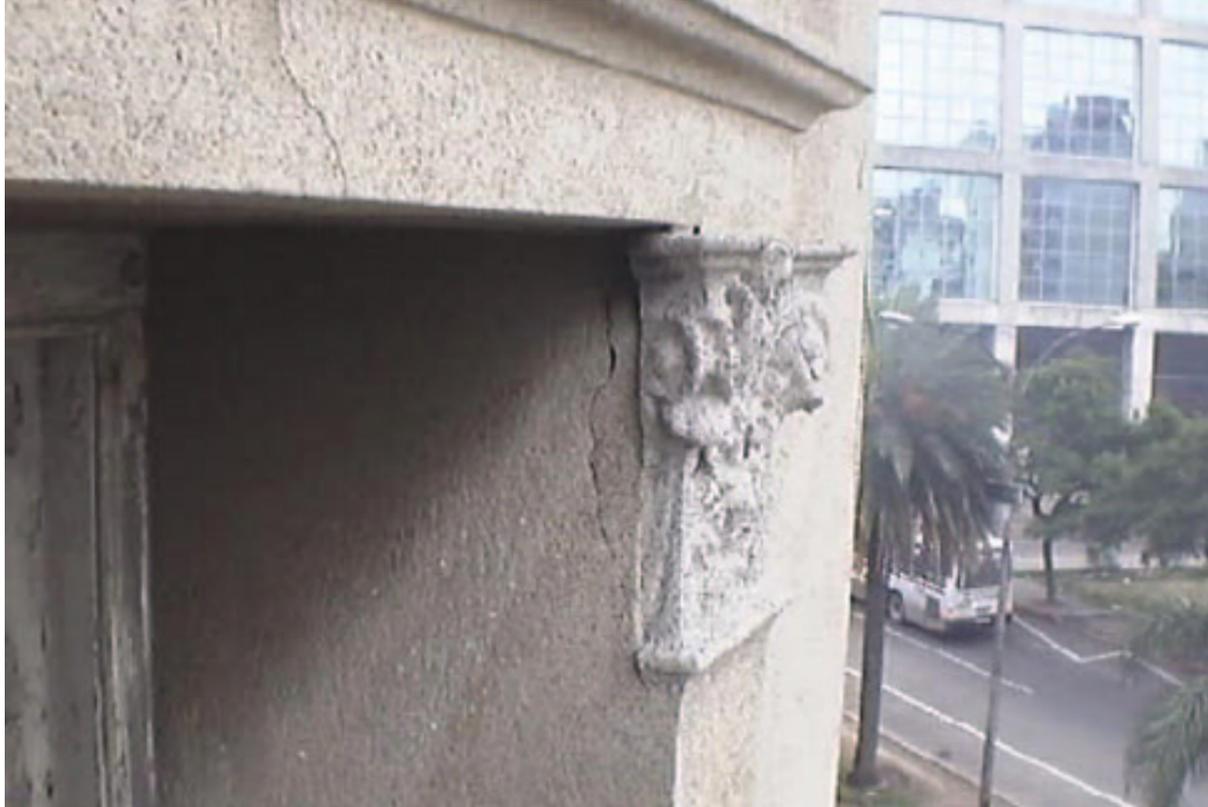
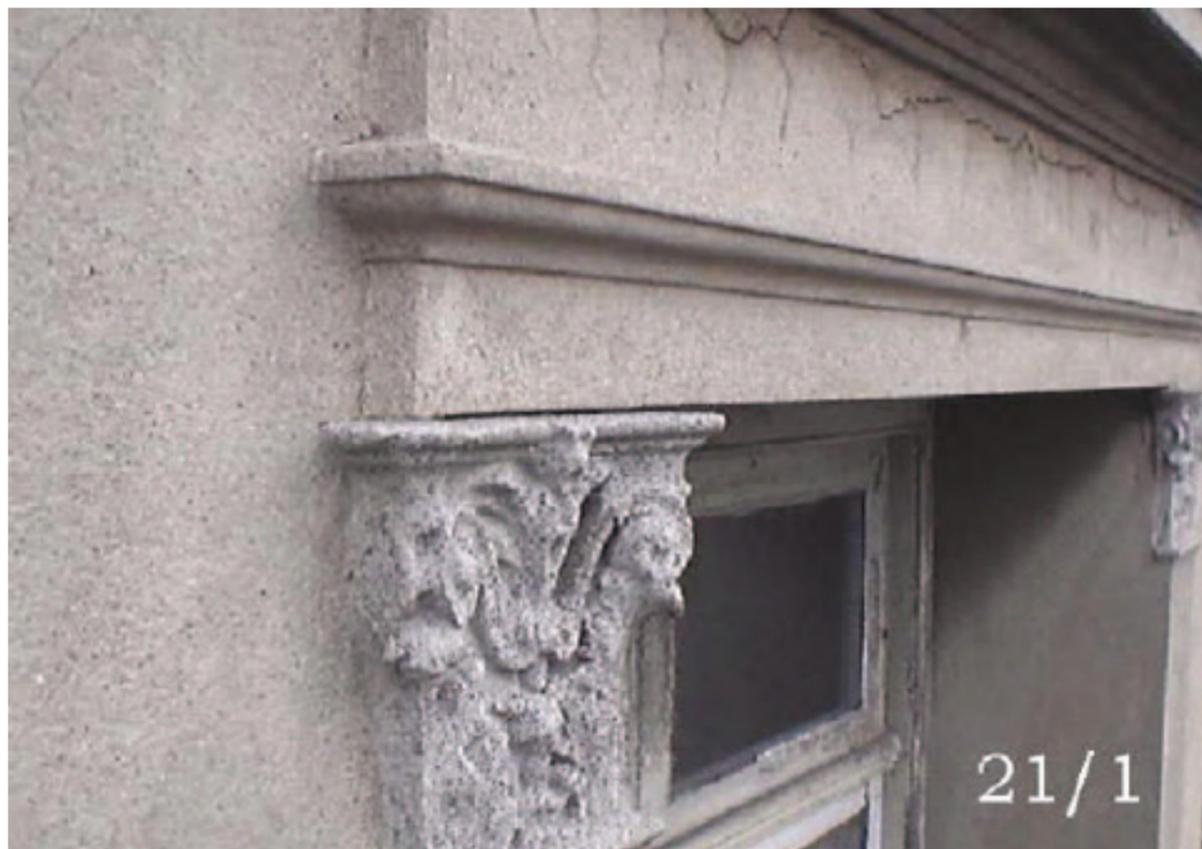
La toma 21/1 es una muestra cabal de los diferentes tipos de aglomerantes existentes en la fachada y de la mala elección de algunos de ellos. Considérese, por ejemplo, el capitel de fachada totalmente destruido.

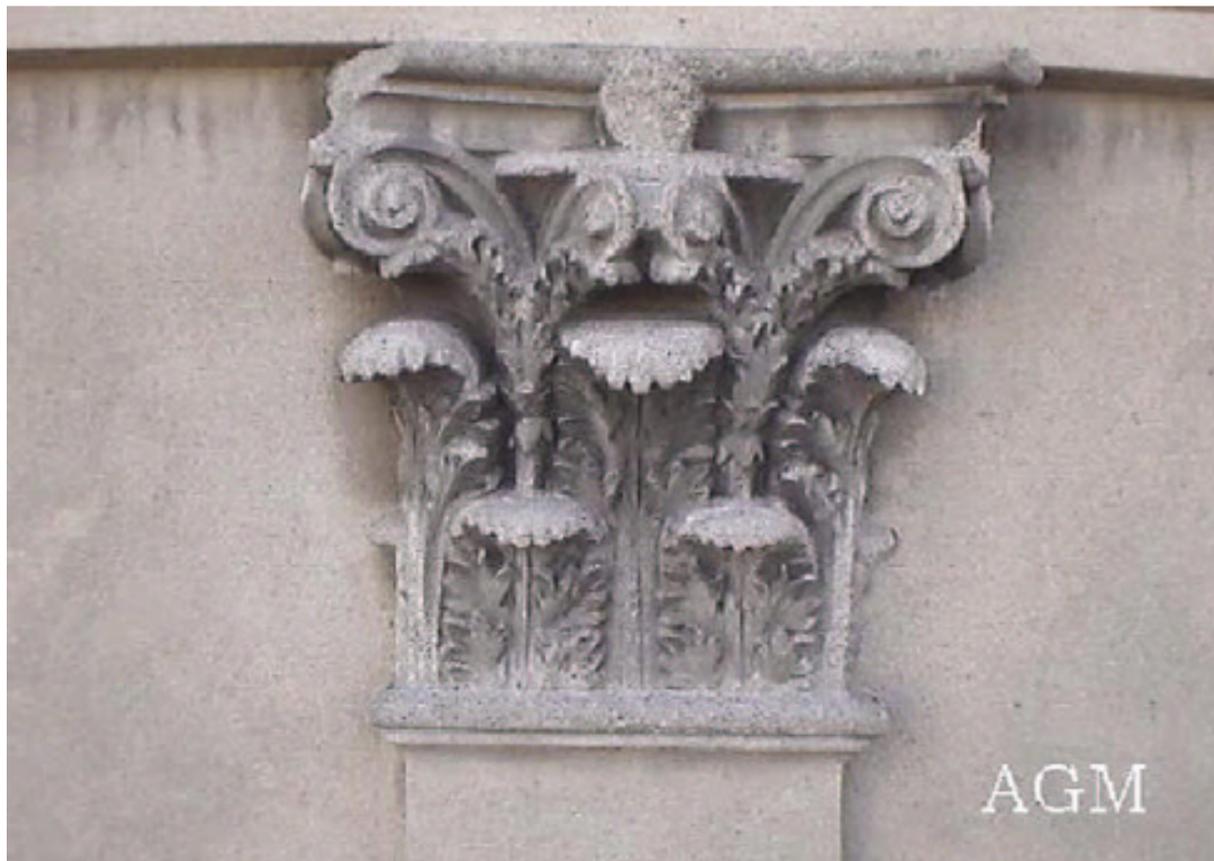
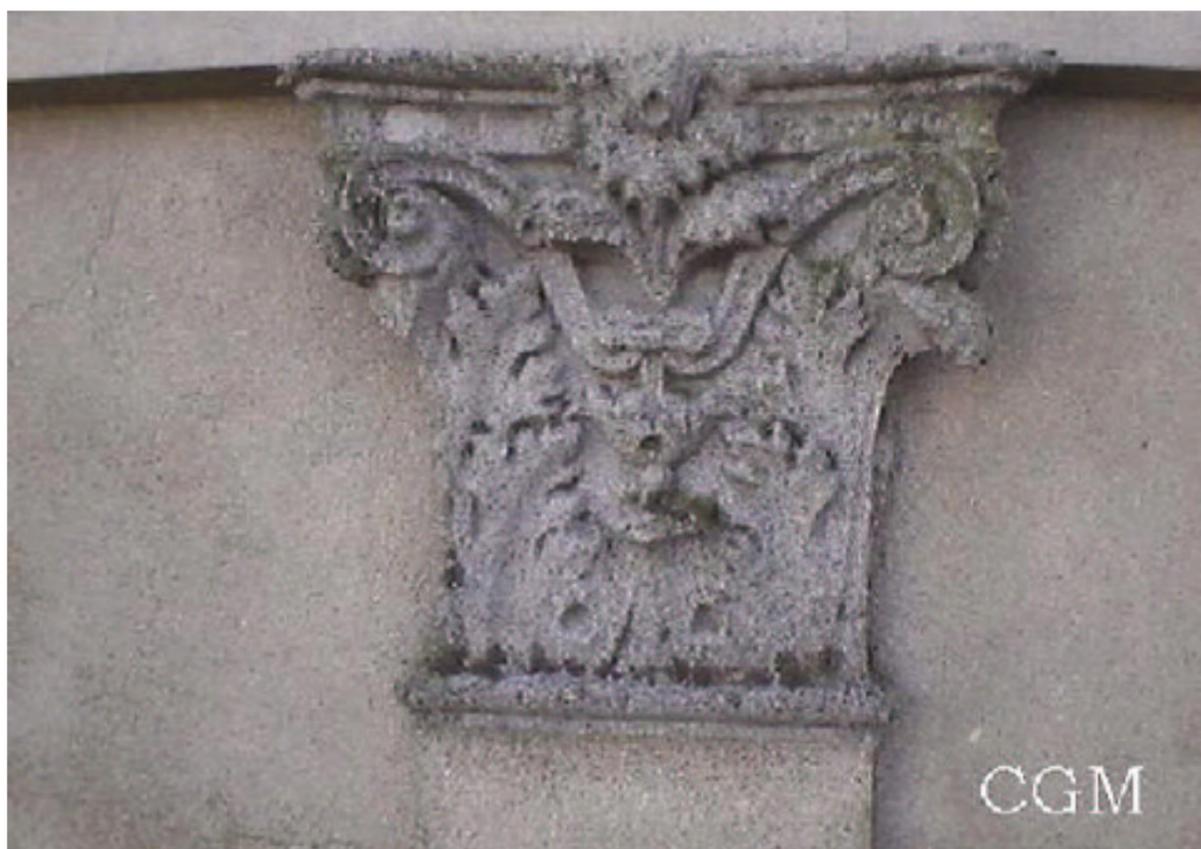
Las tomas AGM, CGM y AGMa muestran dos capiteles de fachada por igual, con un desmoronamiento total de la camada superficial que deja en evidencia una eflorescencia parcial (acumulación de sales en la fachada superficial de la forma, transformadas en polvo). Ello indica que se cumplió un ciclo de acumulación y caída de material, acentuando la degradación de la superficie.

Se corroboran irregularidades más homogéneas que en otros ornamentos, debido a que éstos se encuentran expuestos en mayor grado a vientos y lluvias.
