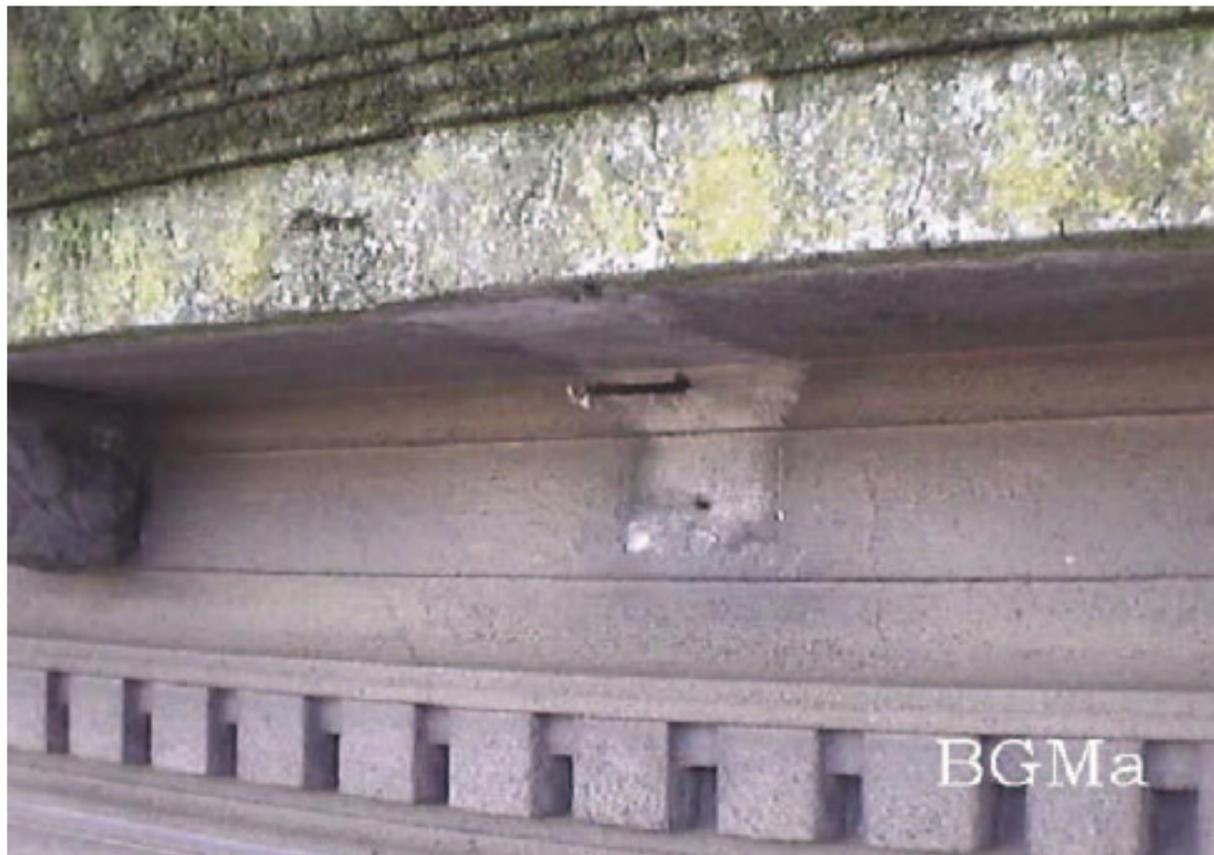
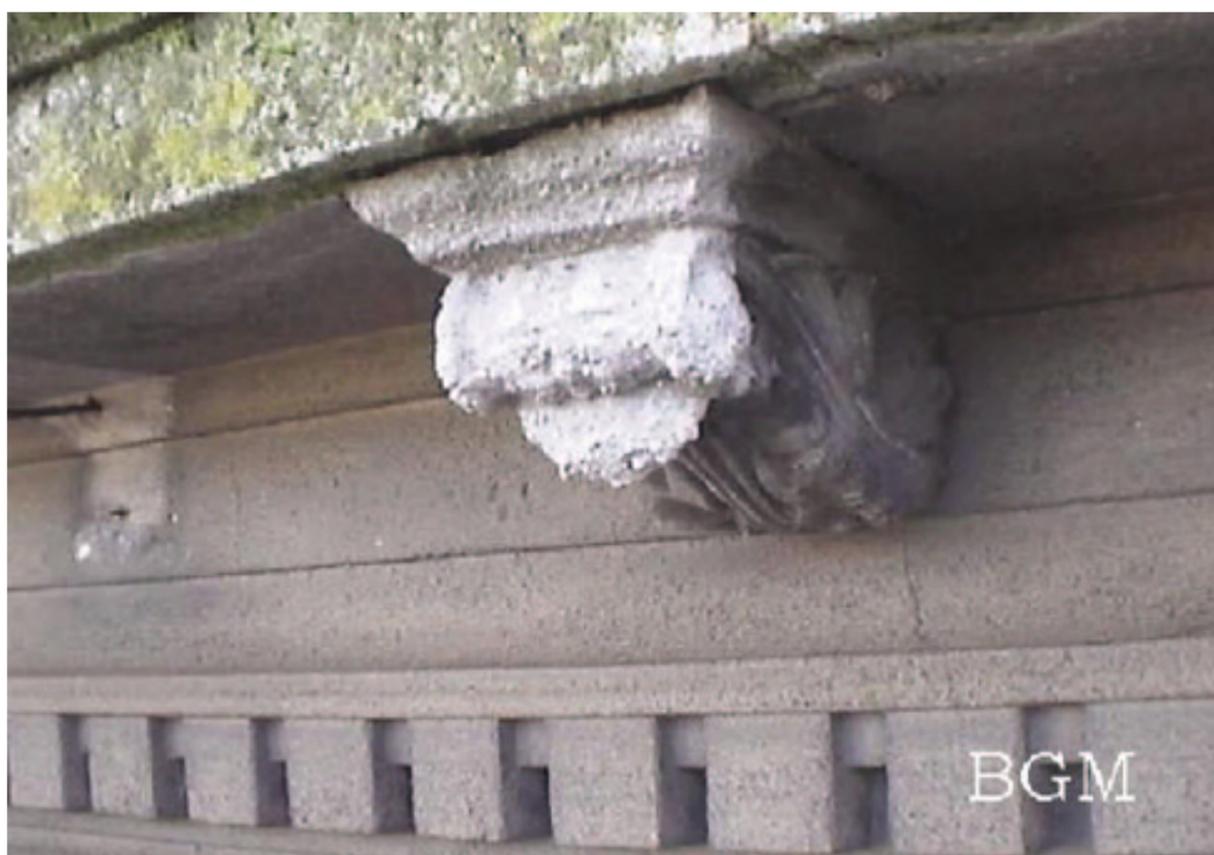
Un ejemplo se encuentra a la izquierda de la toma y en la toma BGMa.

En la ochava formada por las fachadas n° 1 y n° 2, en el sector de coronamiento y 1ª cornisa, se conjugan todas las irregularidades que la fachada del Teatro pueda conjugar.

La toma ZZa localiza la zona y se percibe que en la mitad del coronamiento, décadas atrás, se intentó sin éxito contener las rajaduras de ese sector, insertándole un metal.

Debido a la inminente posibilidad de derrumbe, ese sector ha sido registrado con 19 tomas que paso a paso pretenden documentar el grado de deterioro.

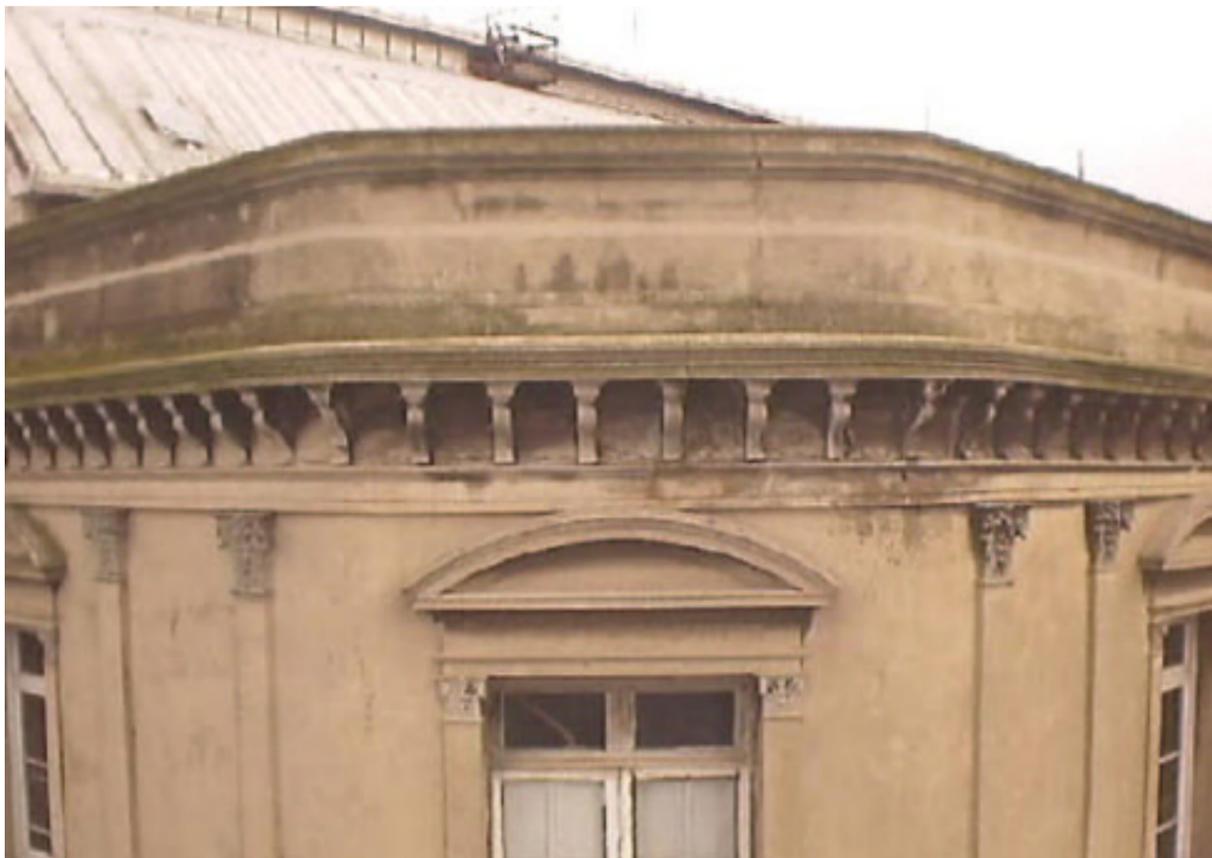
La toma ZZb corresponde a la fachada nº 1 y muestra el comienzo de una rajadura que se prolonga a través del coronamiento y atraviesa la cornisa y los modillones, continuando hacia abajo.

La imagen revela un sector de color gris claro en el coronamiento, que marca el comienzo de los intentos correctivos décadas atrás.

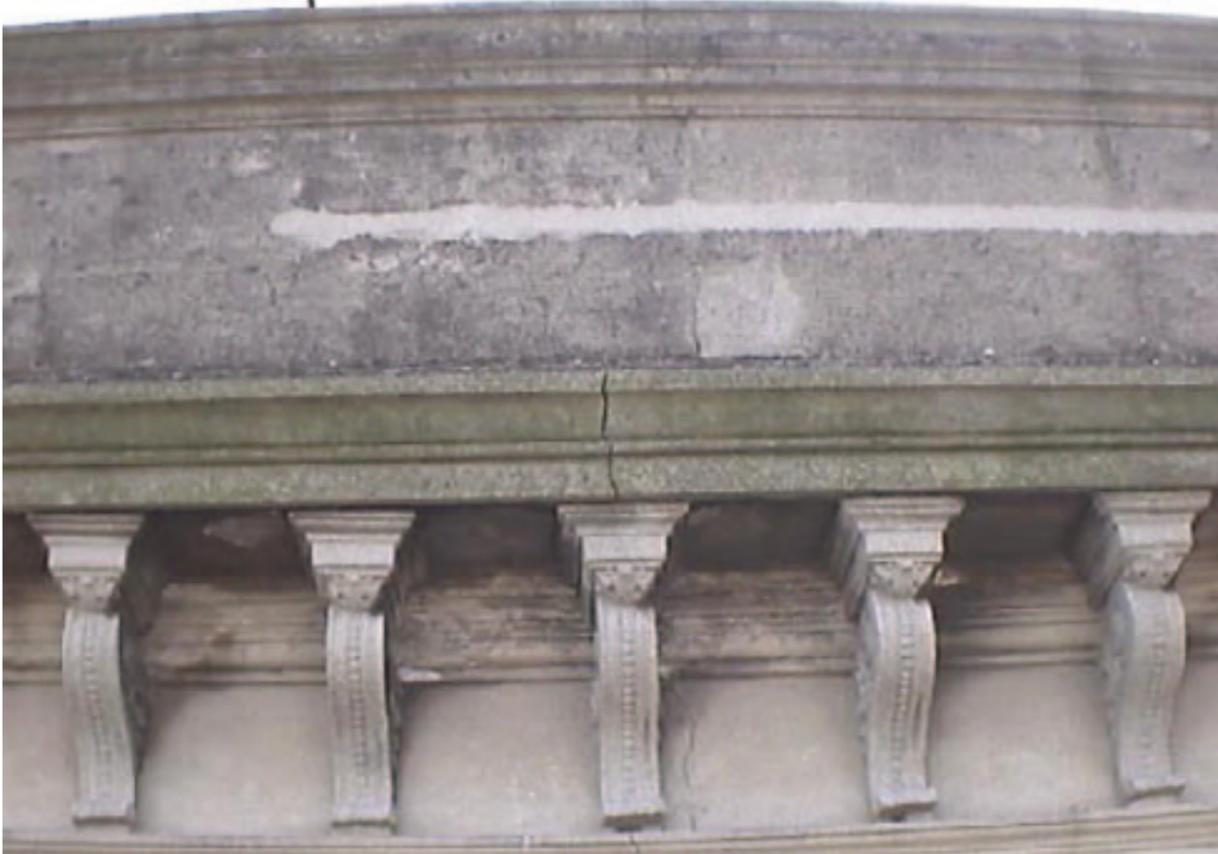
La toma ZZc hace una aproximación, enmarcando el comienzo de la rajadura.

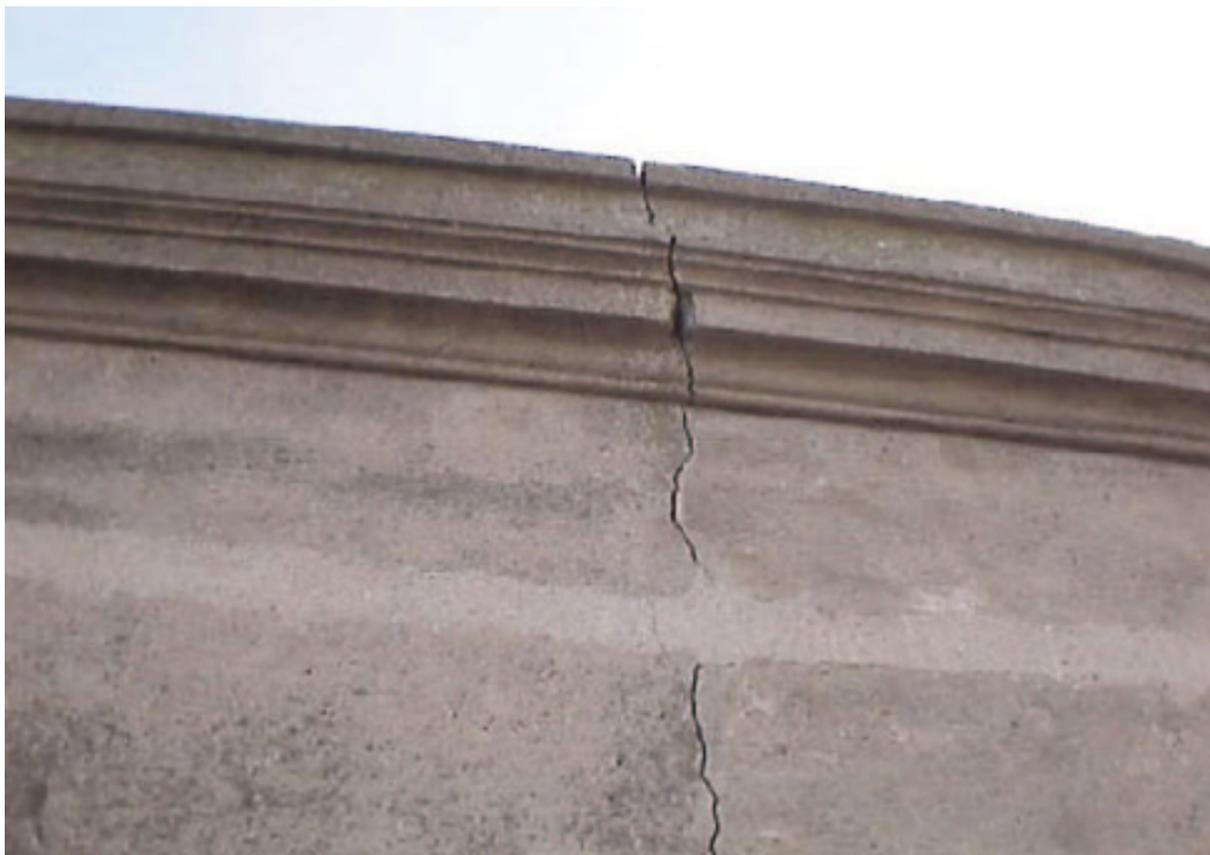
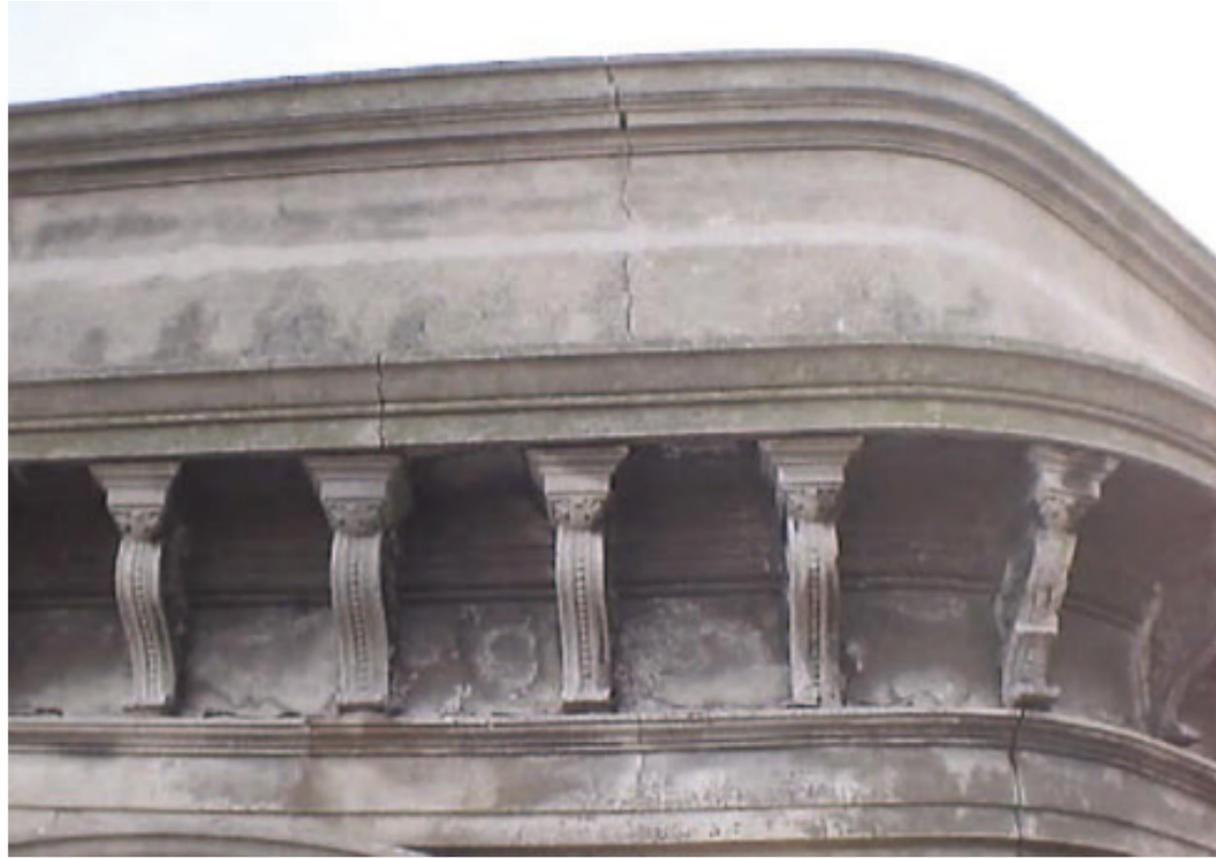
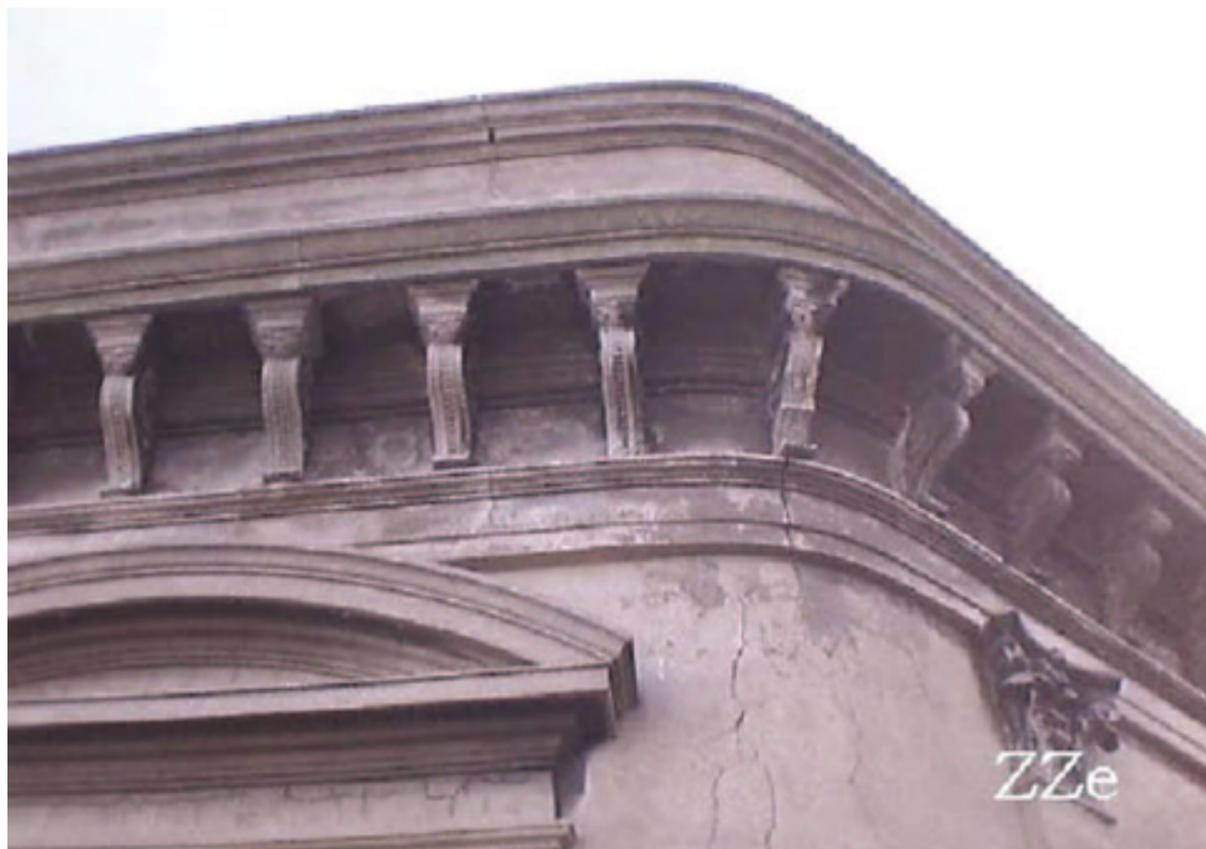
Las tomas ZZd, ZZe y ZZf muestran la parte inferior de la cornisa en la cual se encuentra la zona de inminente derrumbe.

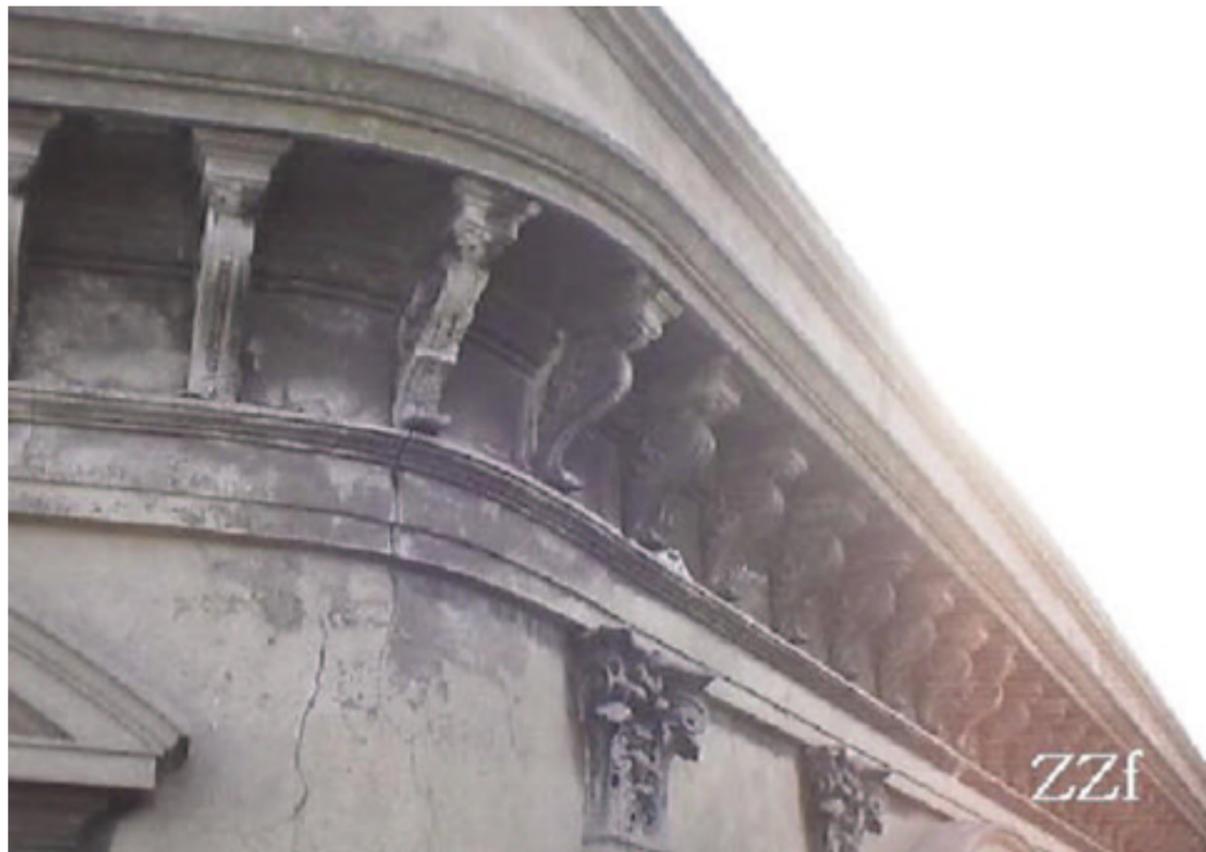
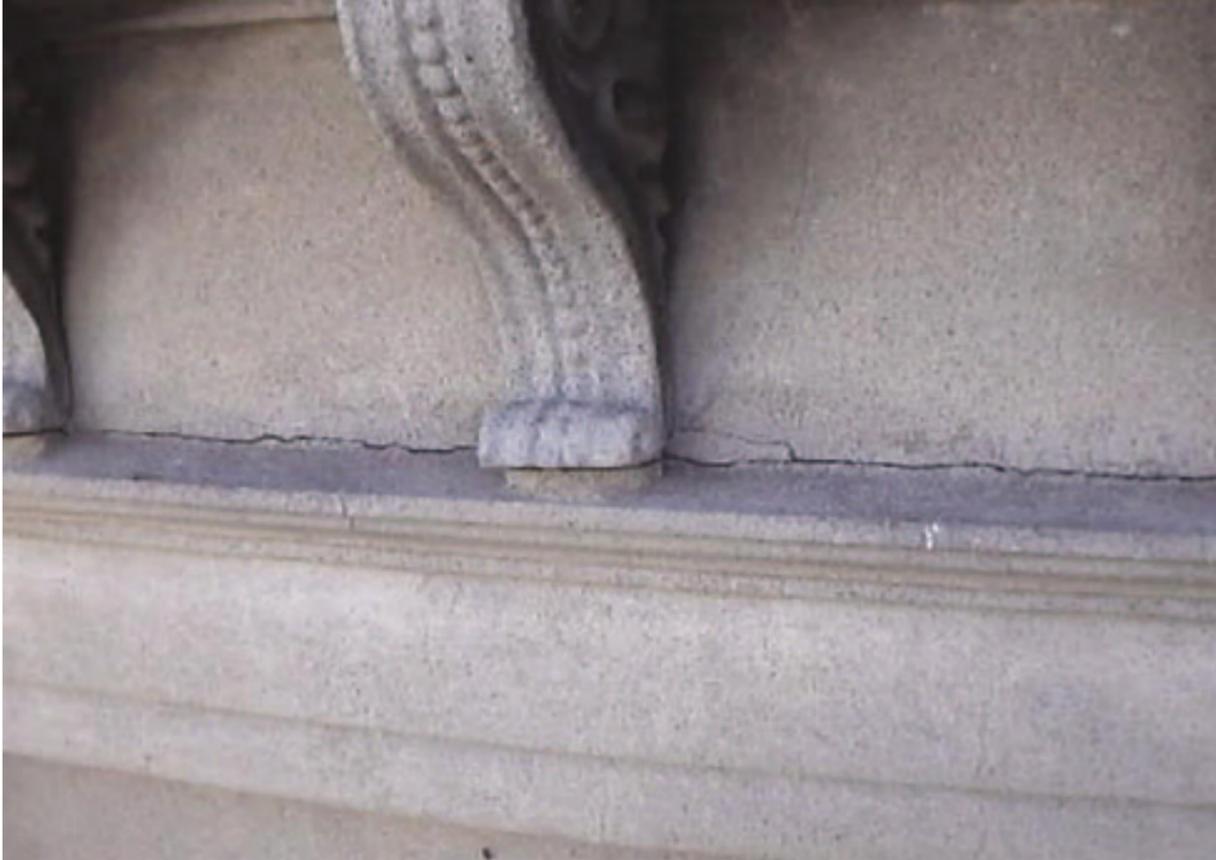
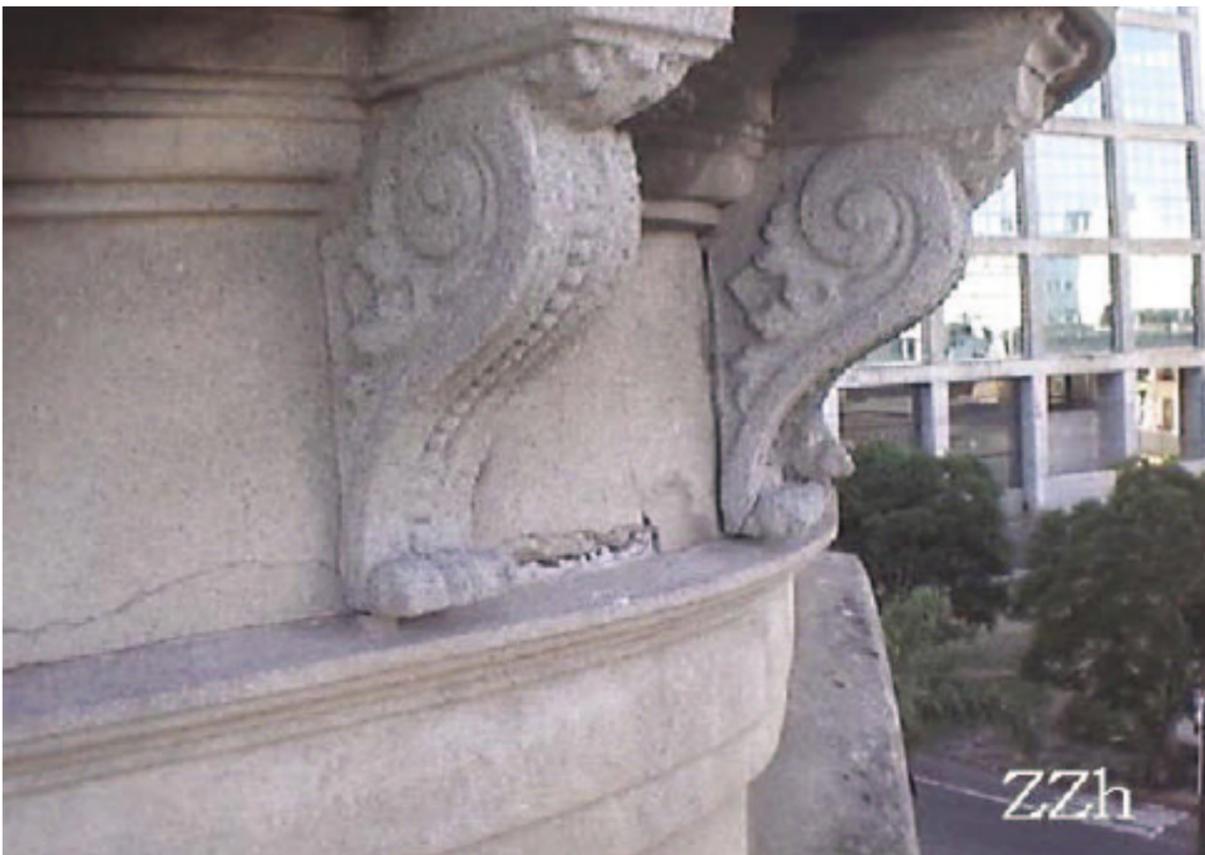
Las tomas ZZg y ZZh muestran la parte inferior de la cornisa donde están enclavados los modillones en los que se ve un desgaste de más de 3 mm. Dichos modillones se encuentran flojos y muy rasgados; la argamasa de sustentación en sus pies y sus laterales está lavada total o parcialmente, hecho que los expone a mayor peligro de desprendimiento. En todo el friso debajo de sus pies comienza a verse una rasgadura altamente comprometida por la profundidad y la dilatación.
