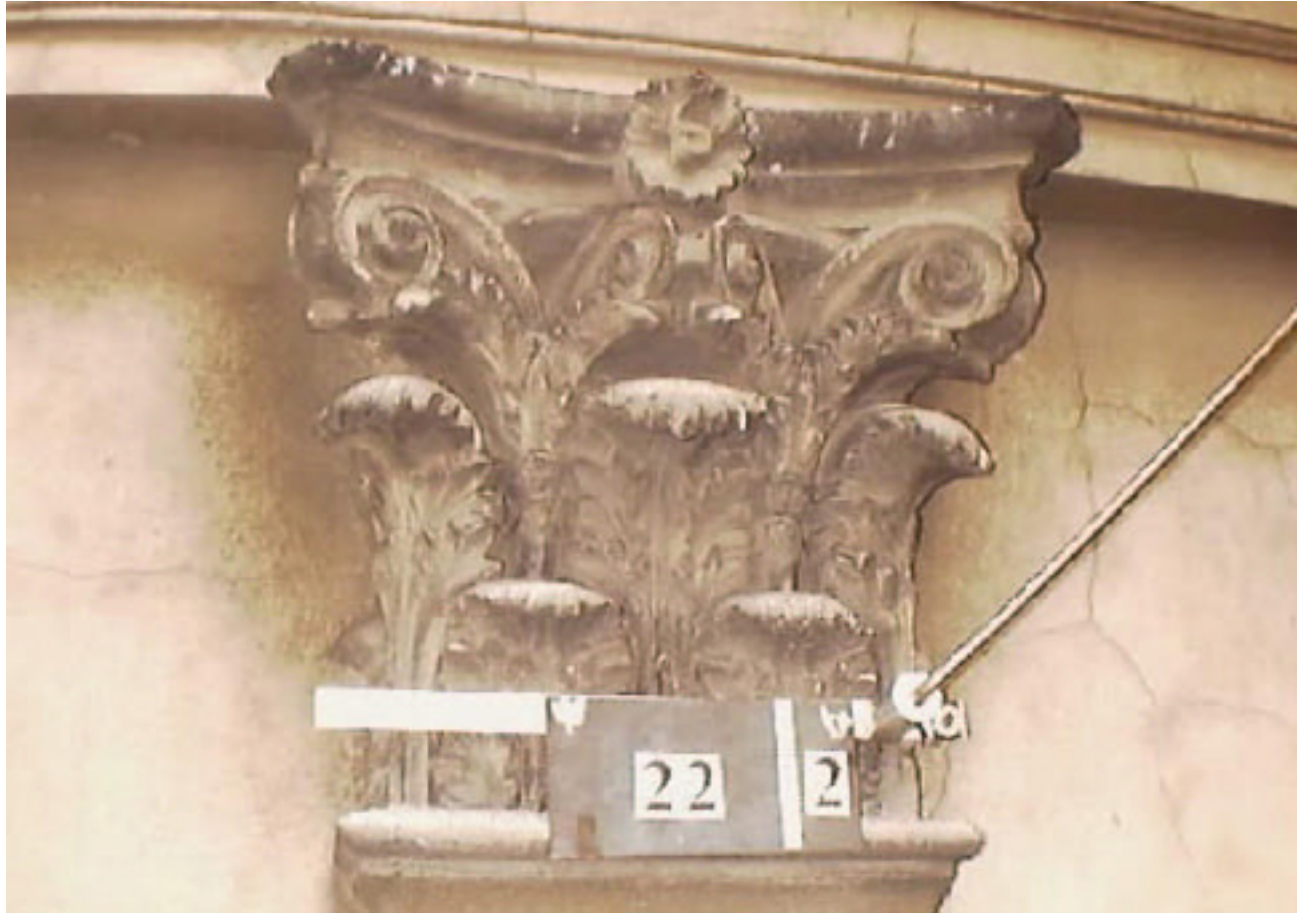
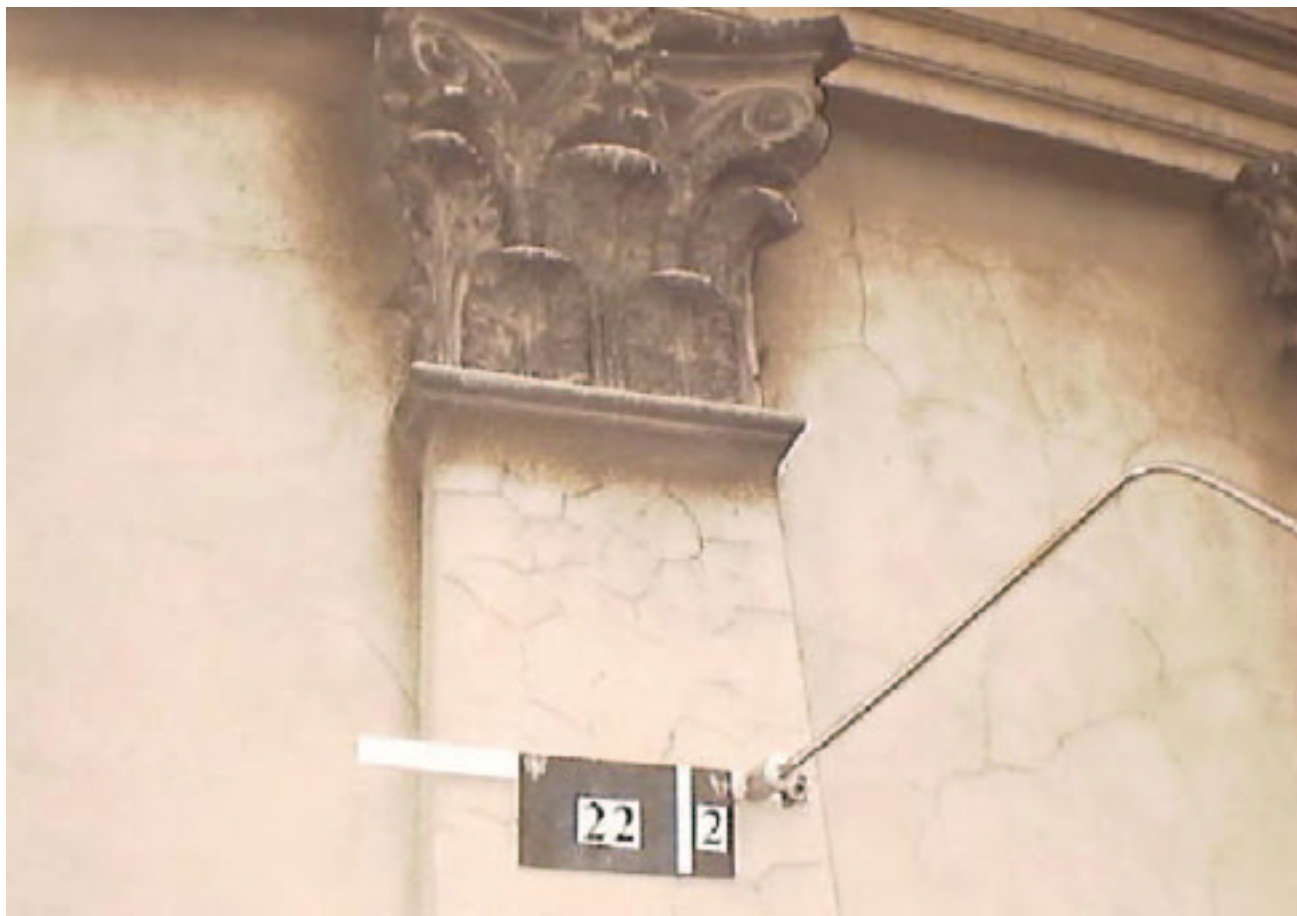
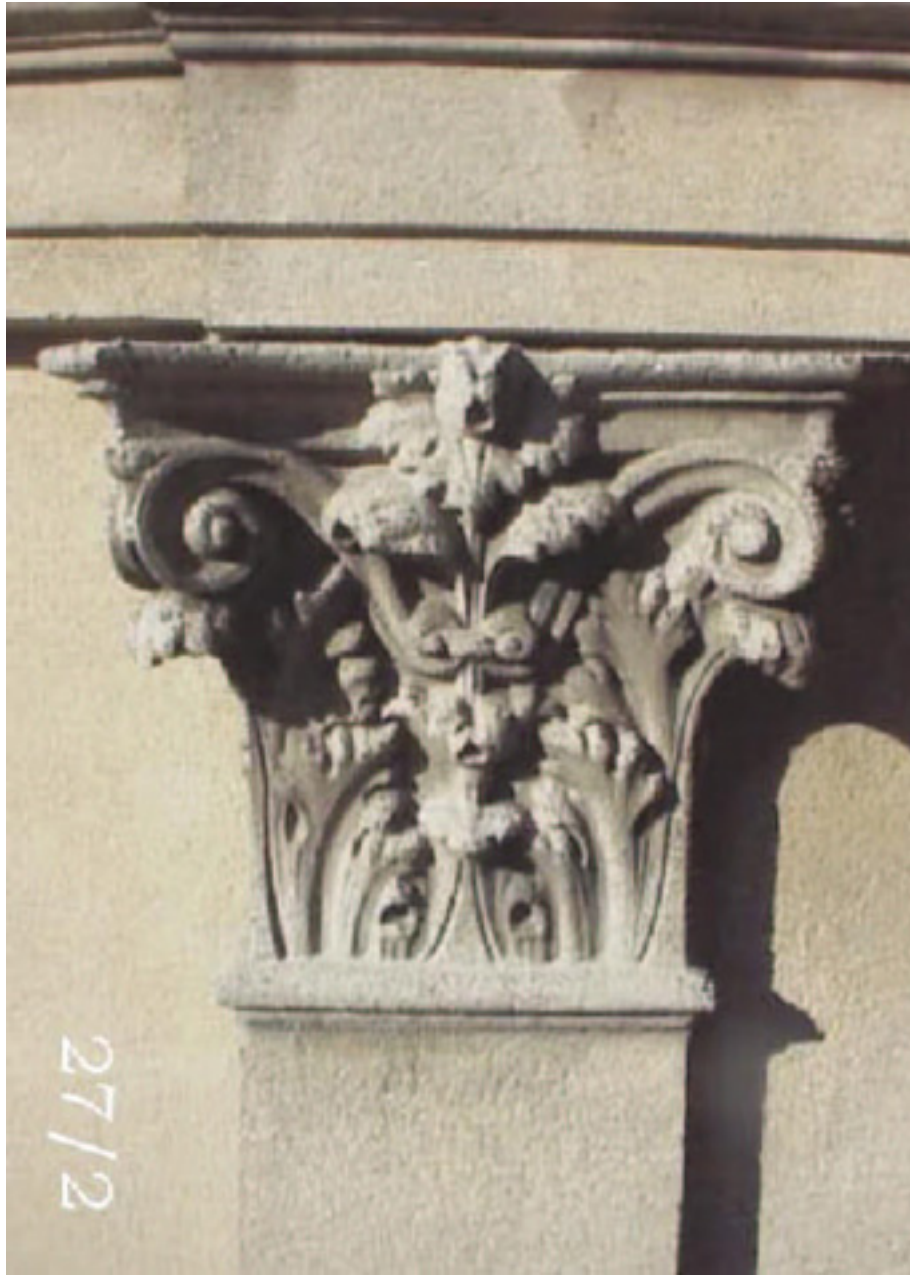
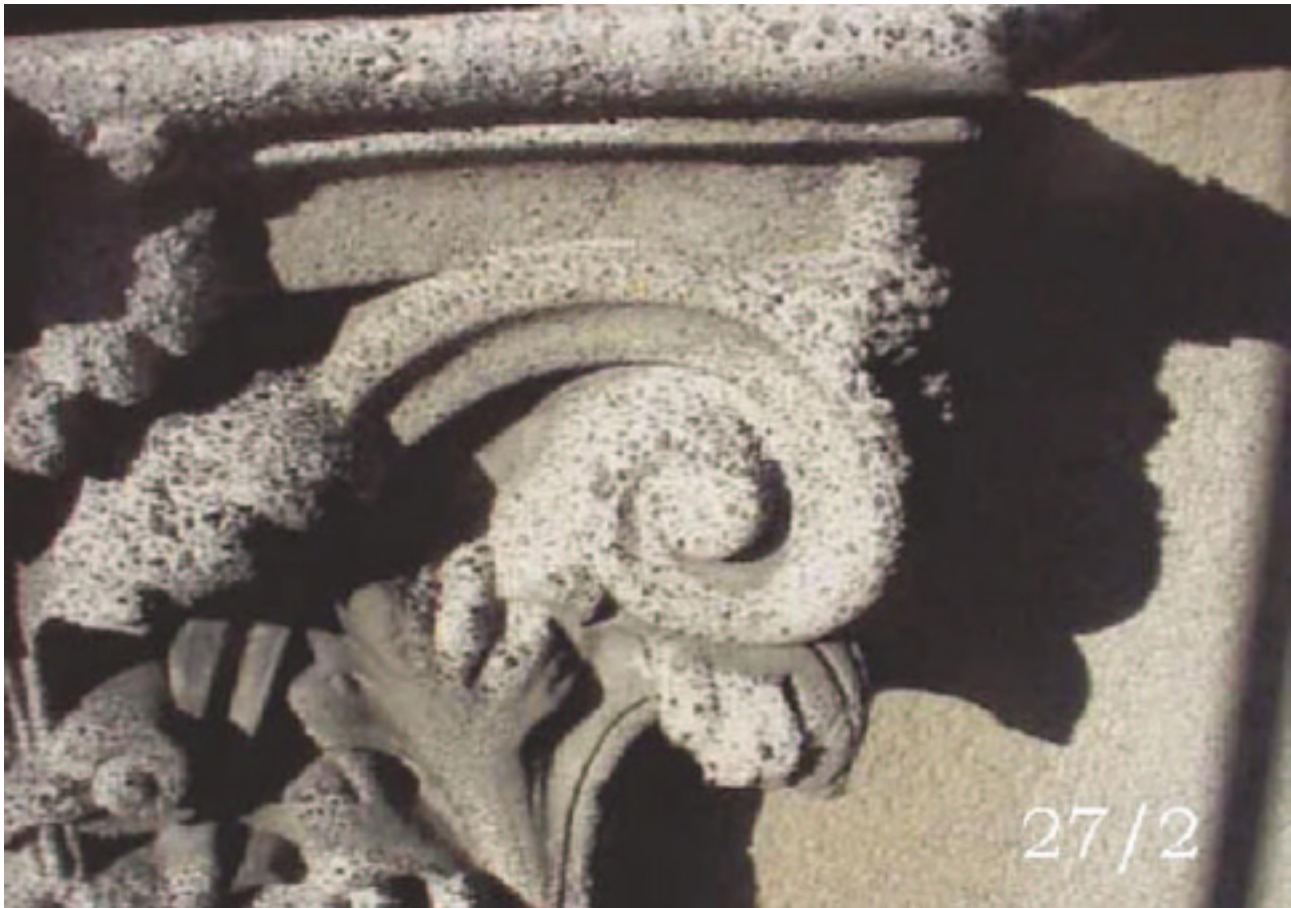
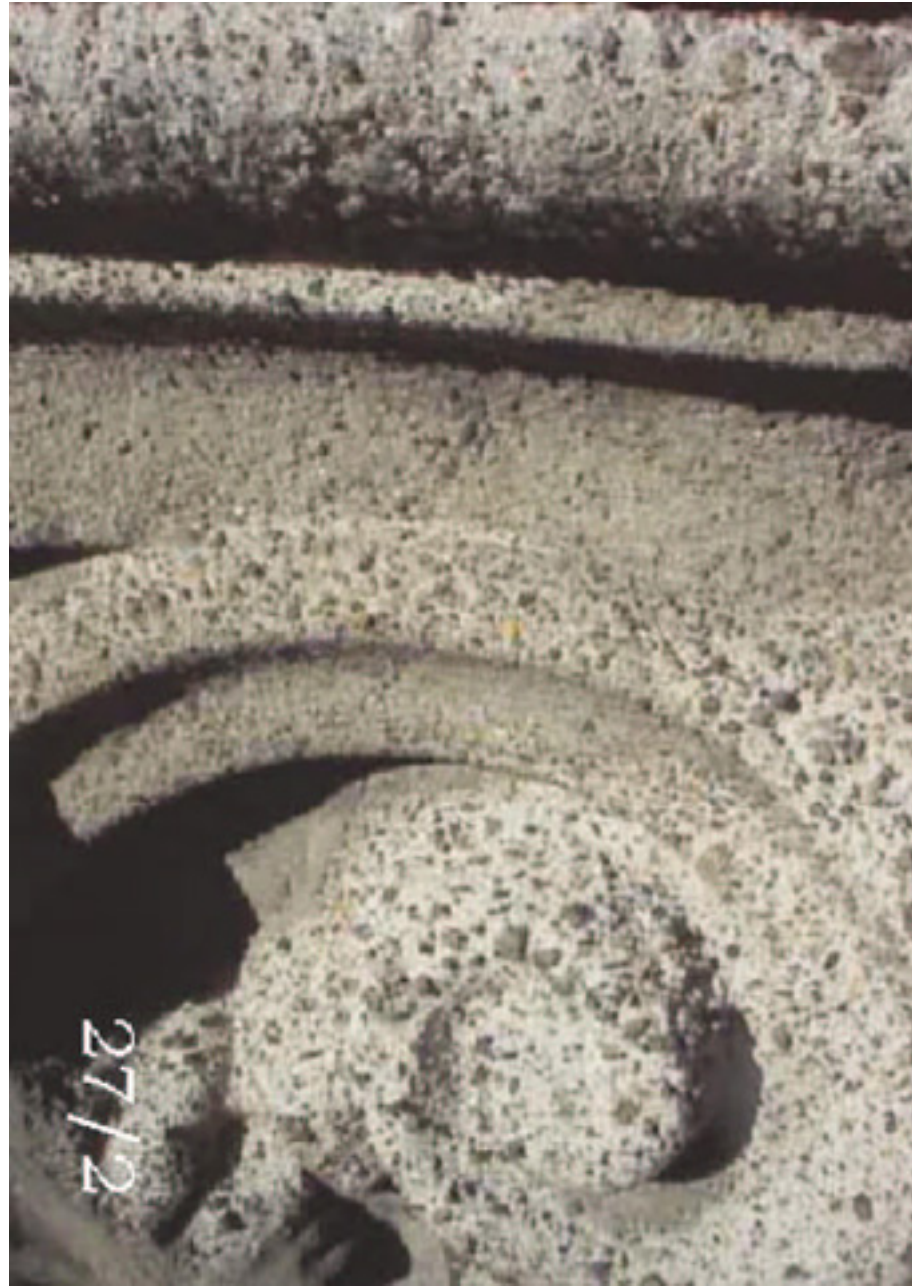
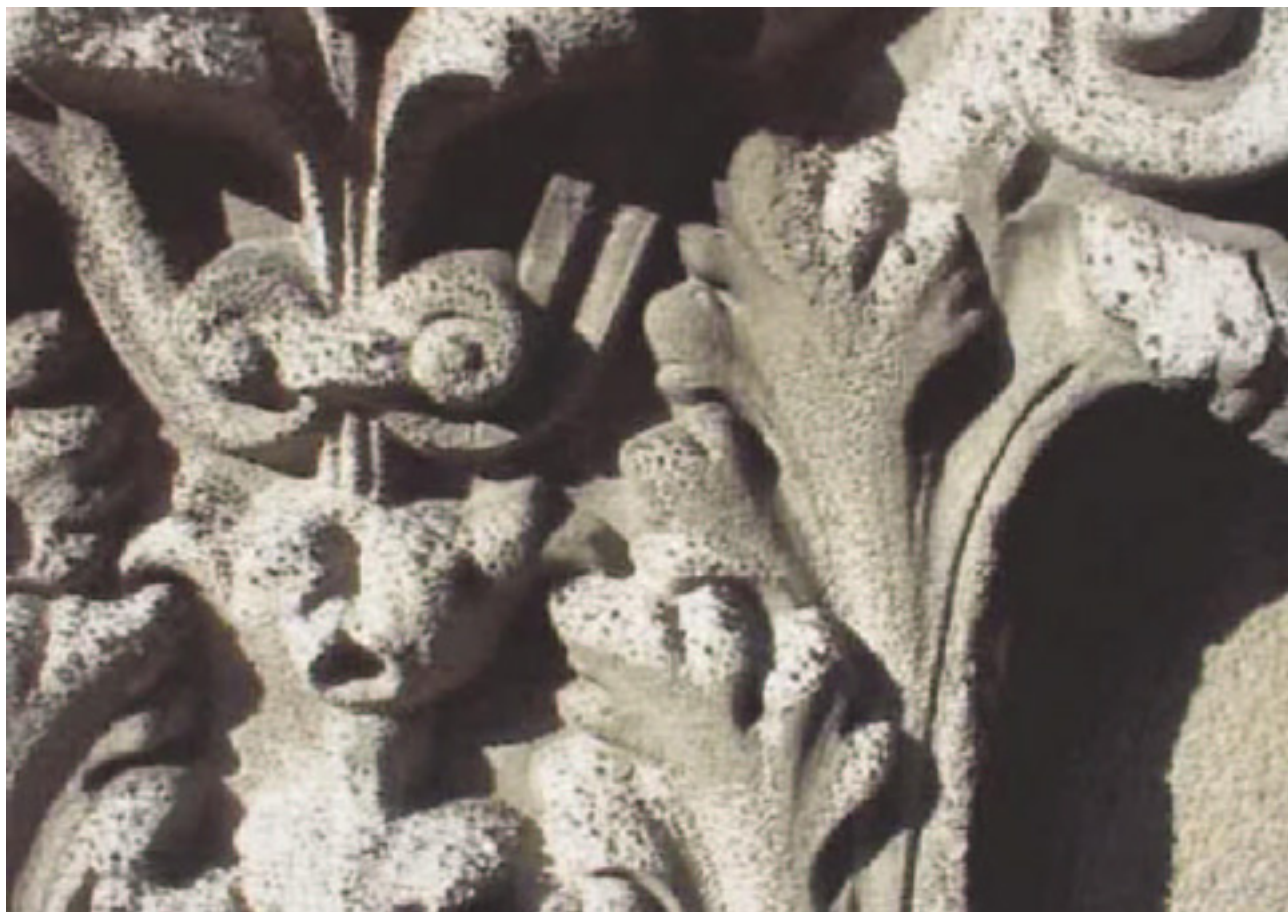
Las dos tomas 22/2 y las cuatro tomas 27/2 señalan los capiteles superior e inferior de la fachada, los cuales quedan totalmente diferenciados de los anteriores por la posición en la cual está enclavado el sector, no tan expuesto a los vientos y lluvias como los demás. En las aproximaciones se ven las degradaciones parciales y en las que son totales se observa la similitud con los capiteles de las tomas AGM, CGM y AGMa.

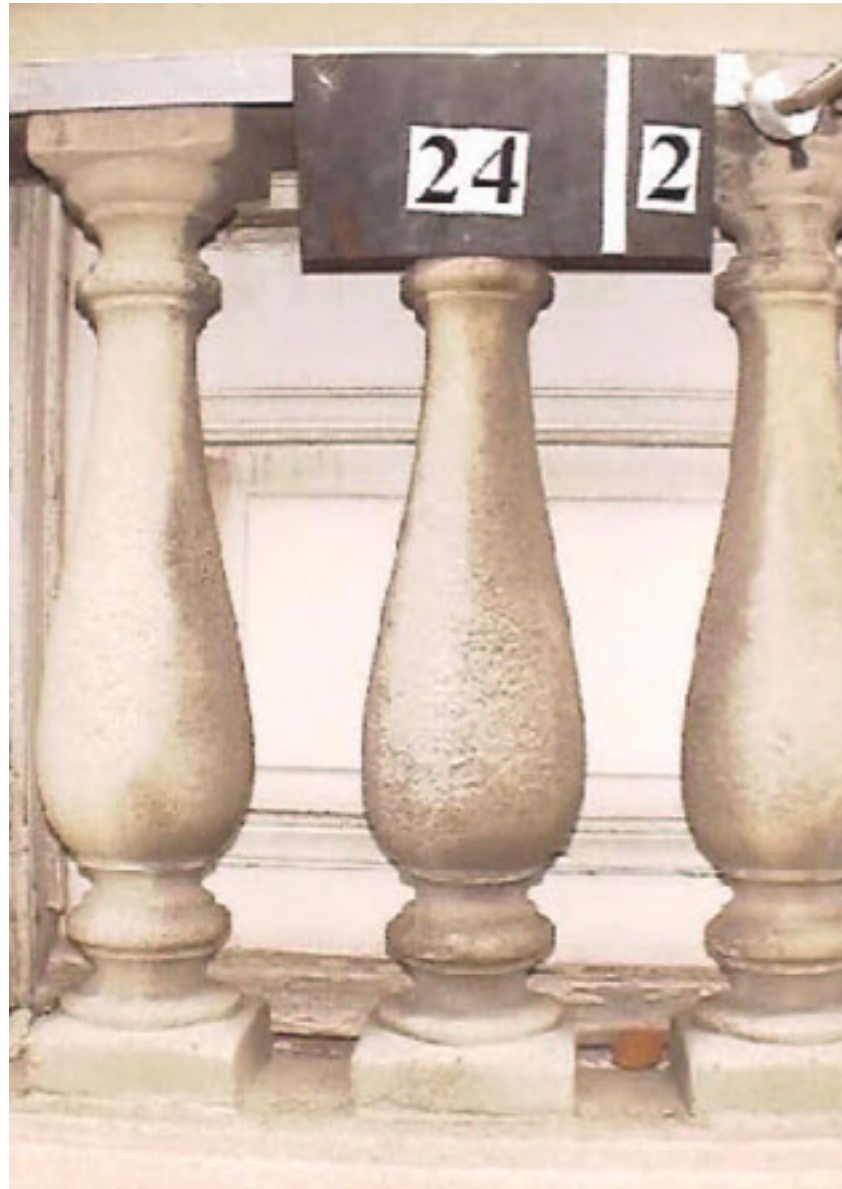
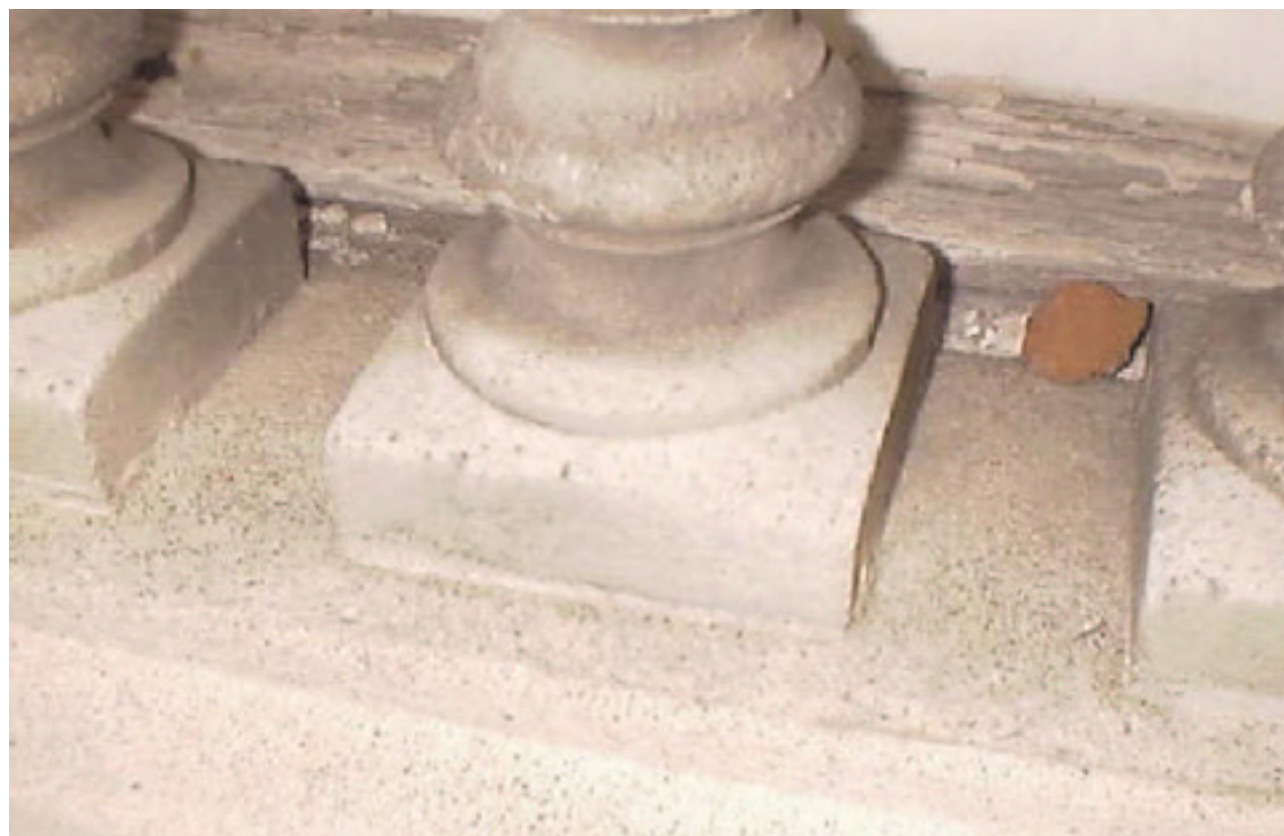
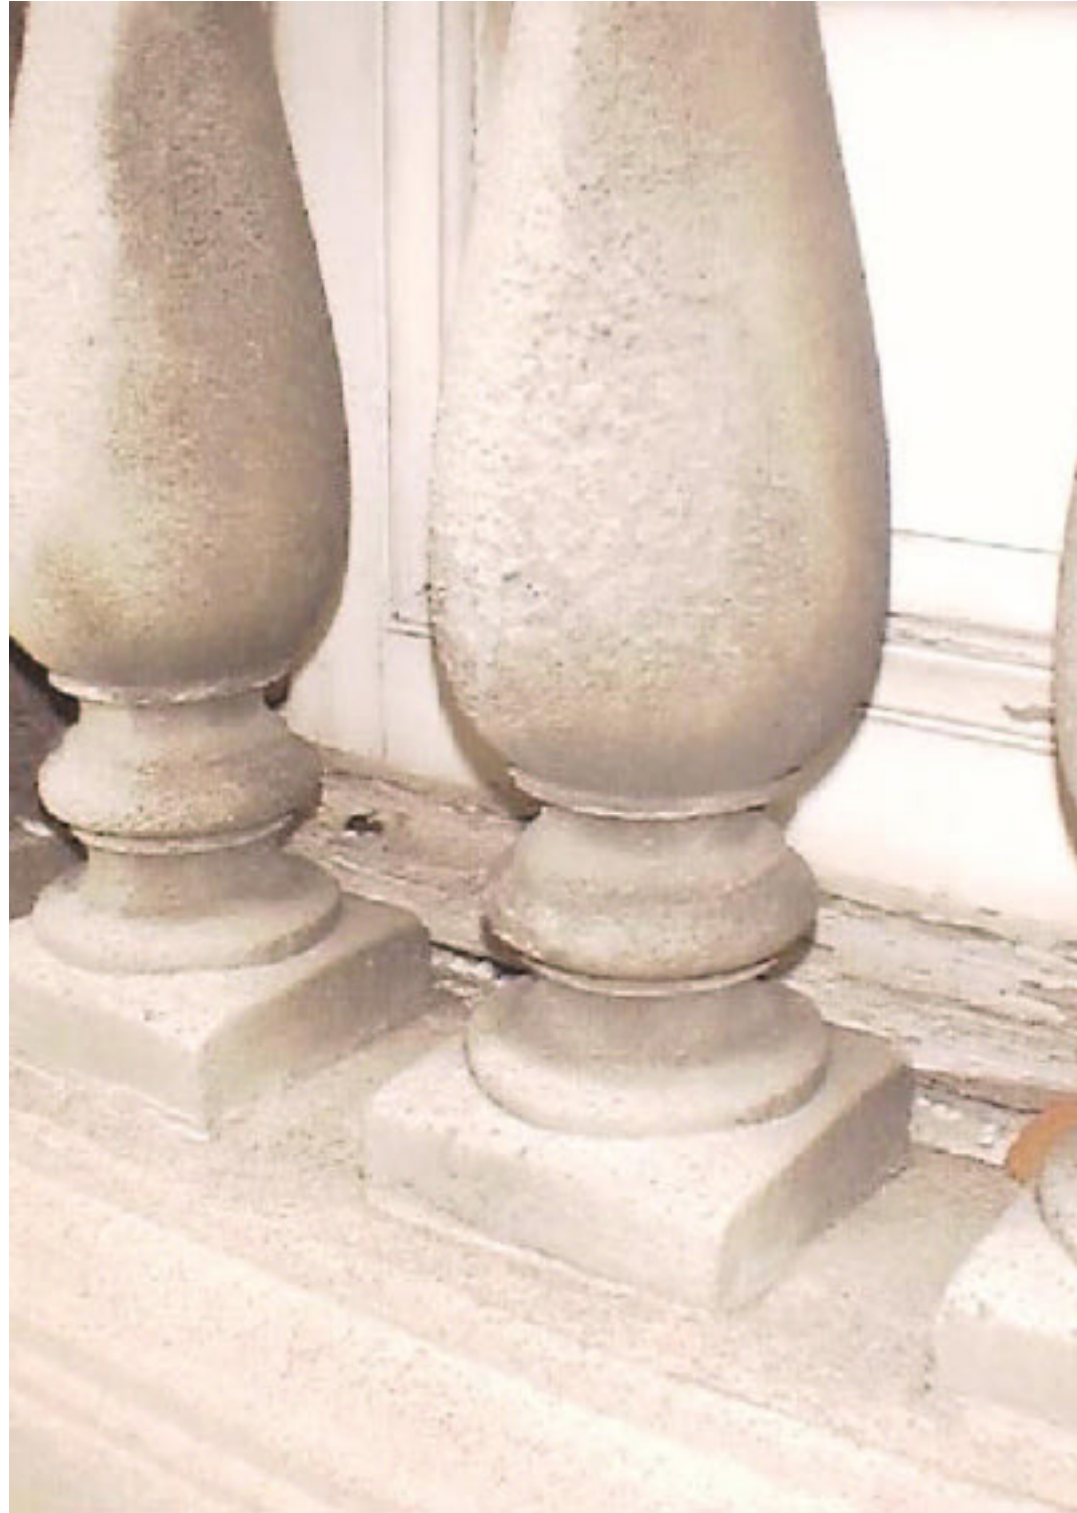
En la toma 24/2 se observan tres ángulos diferentes de balustres, los cuales muestran en forma muy peculiar un degradé de irregularidades con recristalización y material orgánico que sobrepasa 1,5 mm.

Los balustres se encuentran flojos y ante el golpe del martillo flexible muestran problemas de degradación interna de sus aglomerantes.

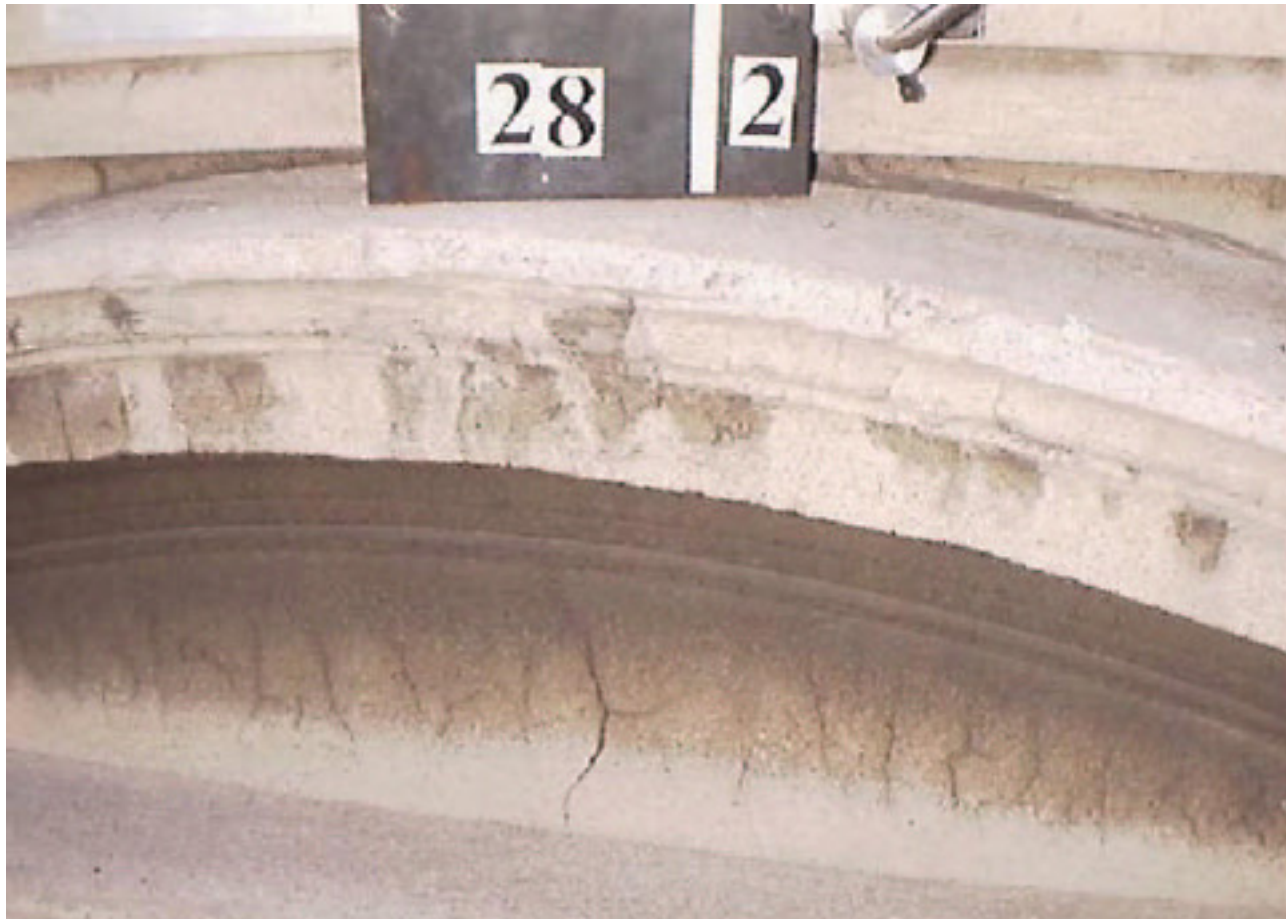
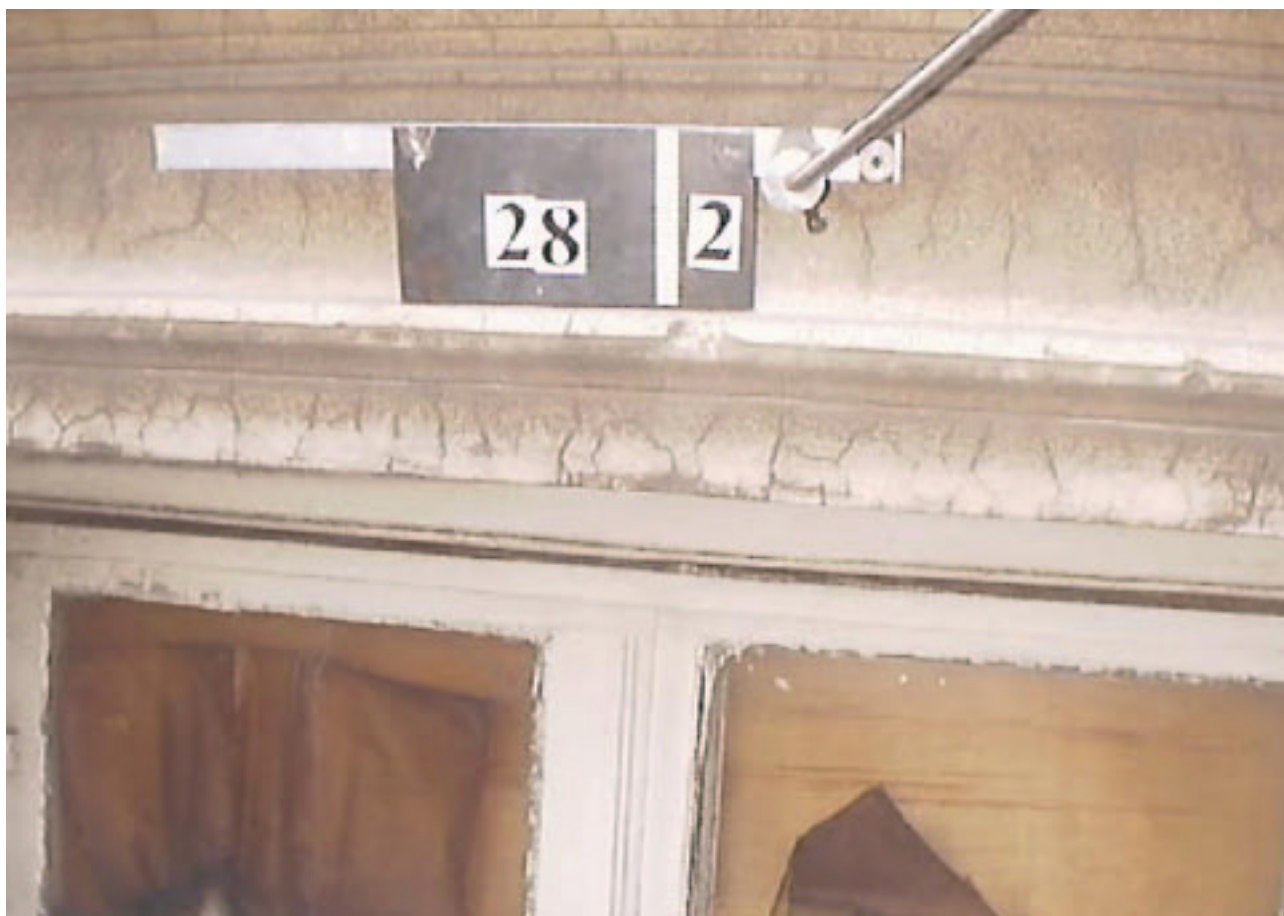
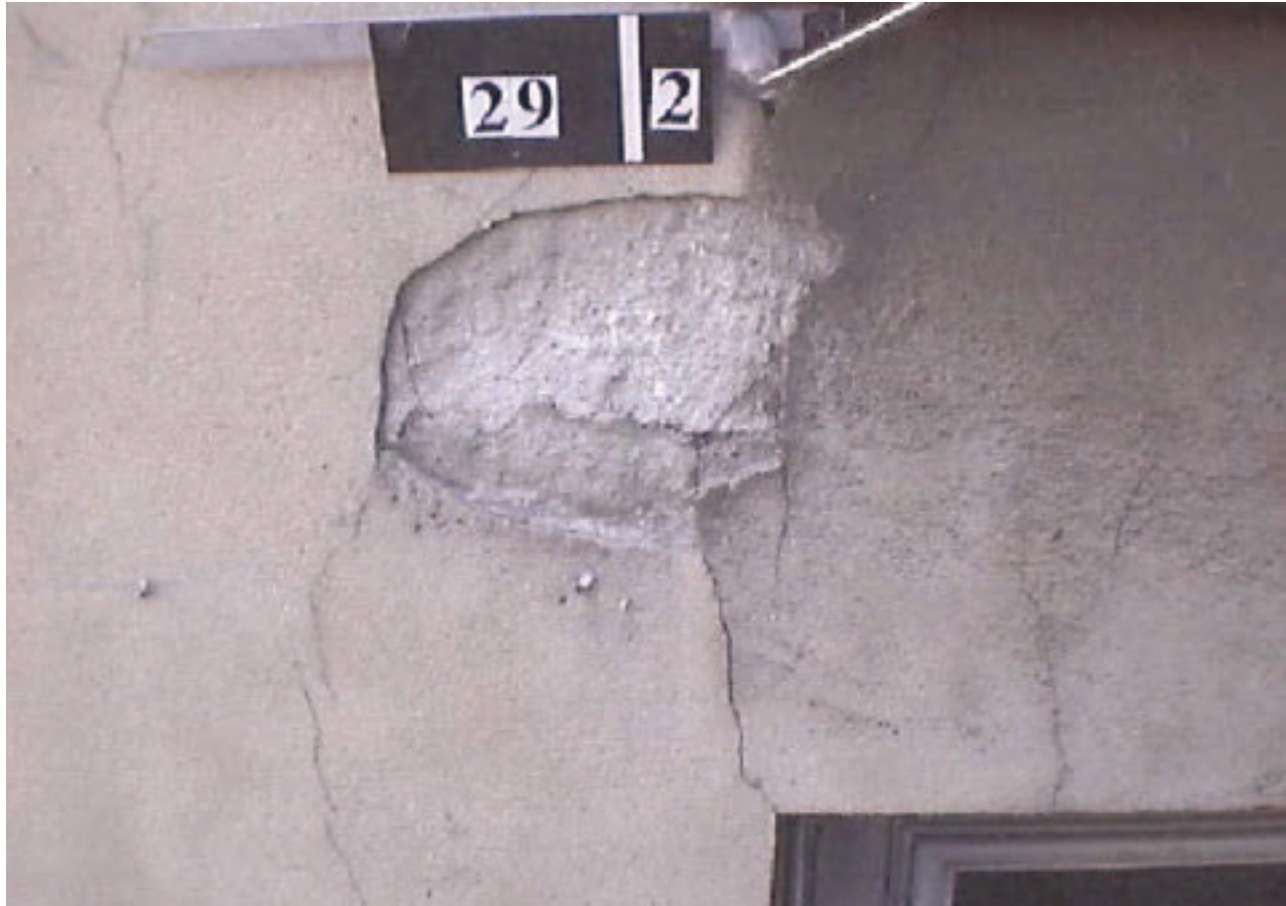
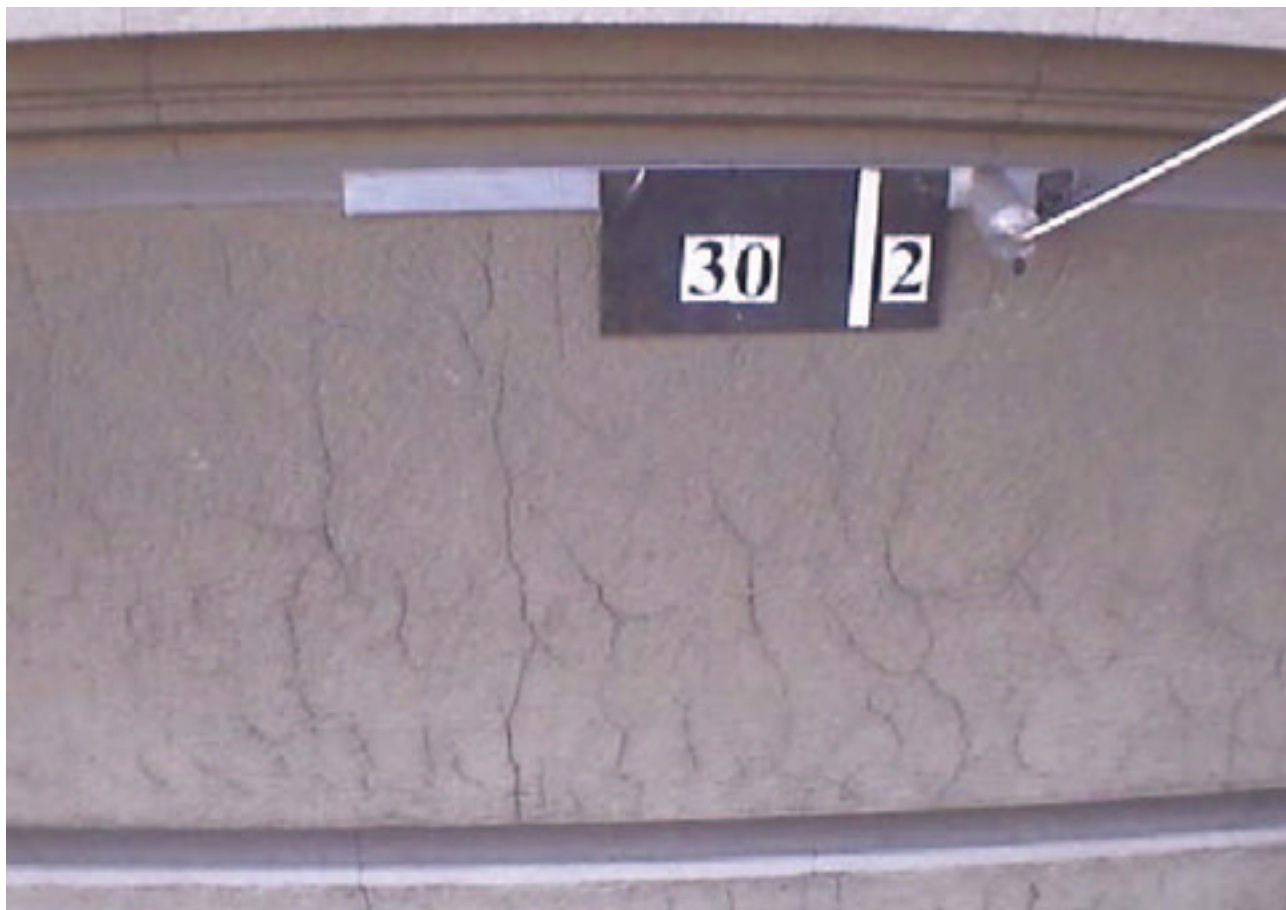
Las tomas 28/2, 29/2, 30/2 y 33/2 presentan todos los grados de craquelé, desde la formación de éste, con 0,2mm de abertura, pasando a dilataciones de 0,8 mm a 3 mm y posteriormente formando bolsas de aire con su consecuente caída de revoque.
