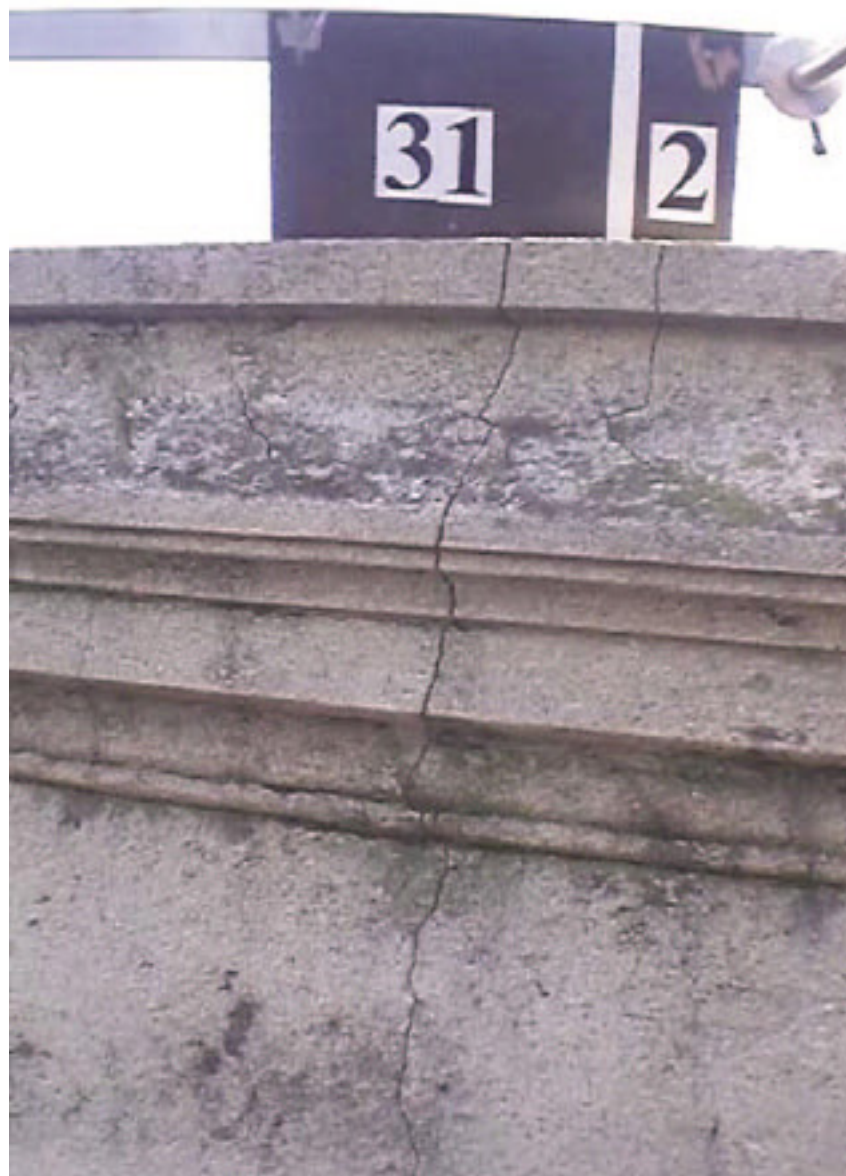
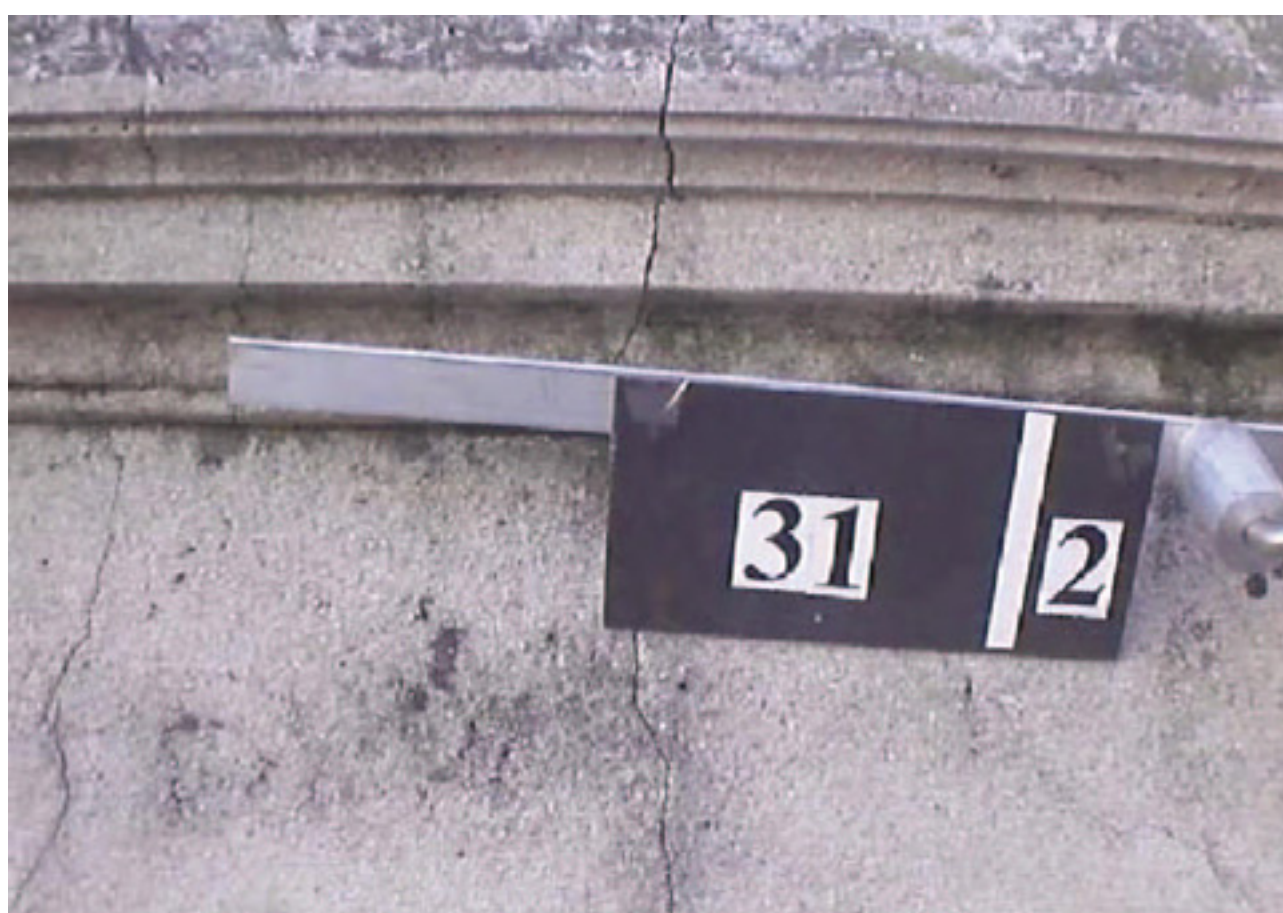
La toma 31/2 muestra dos imágenes de una rajadura en el friso del coronamiento, que puede tomarse como ejemplo dentro de las decenas que se encuentran en la misma fachada.

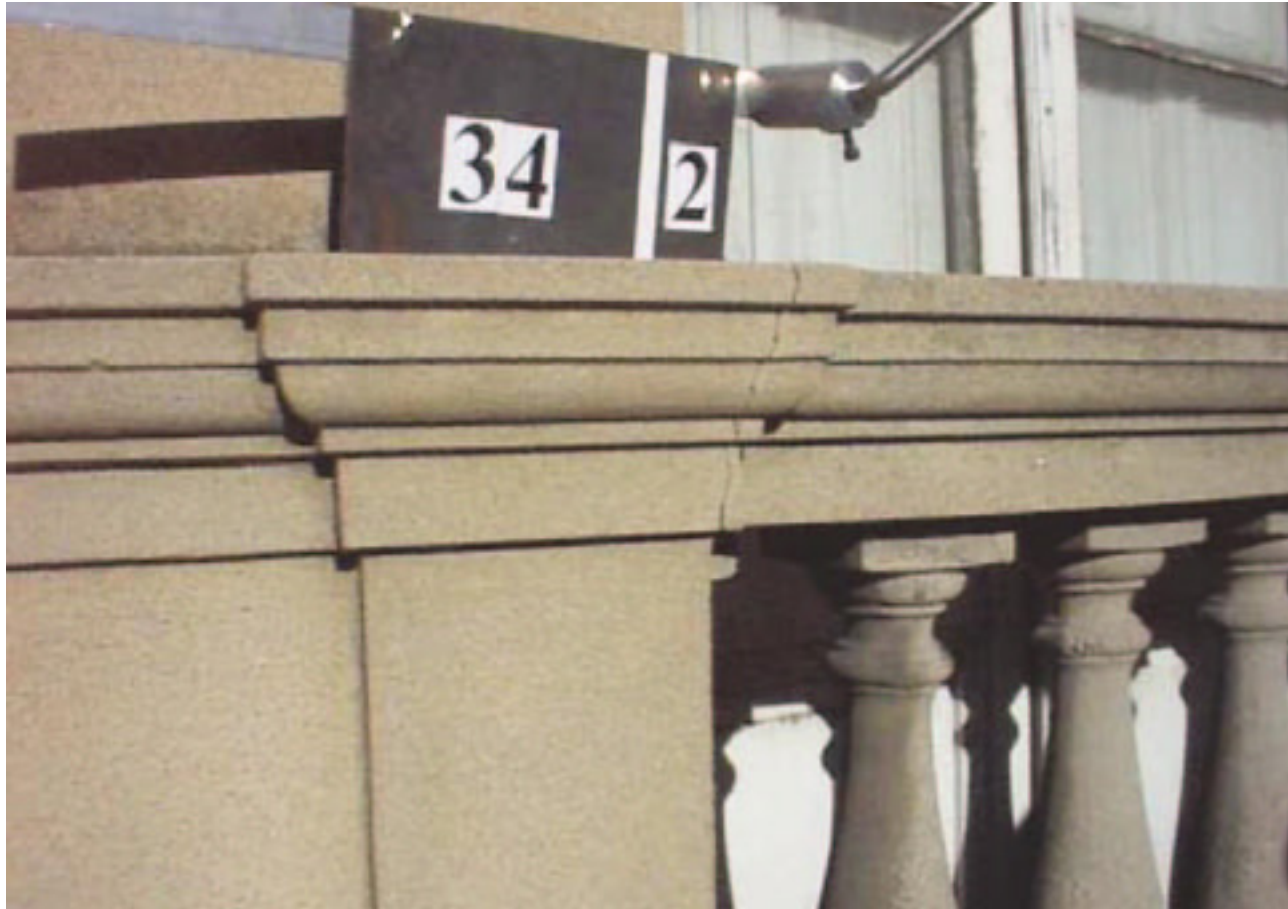
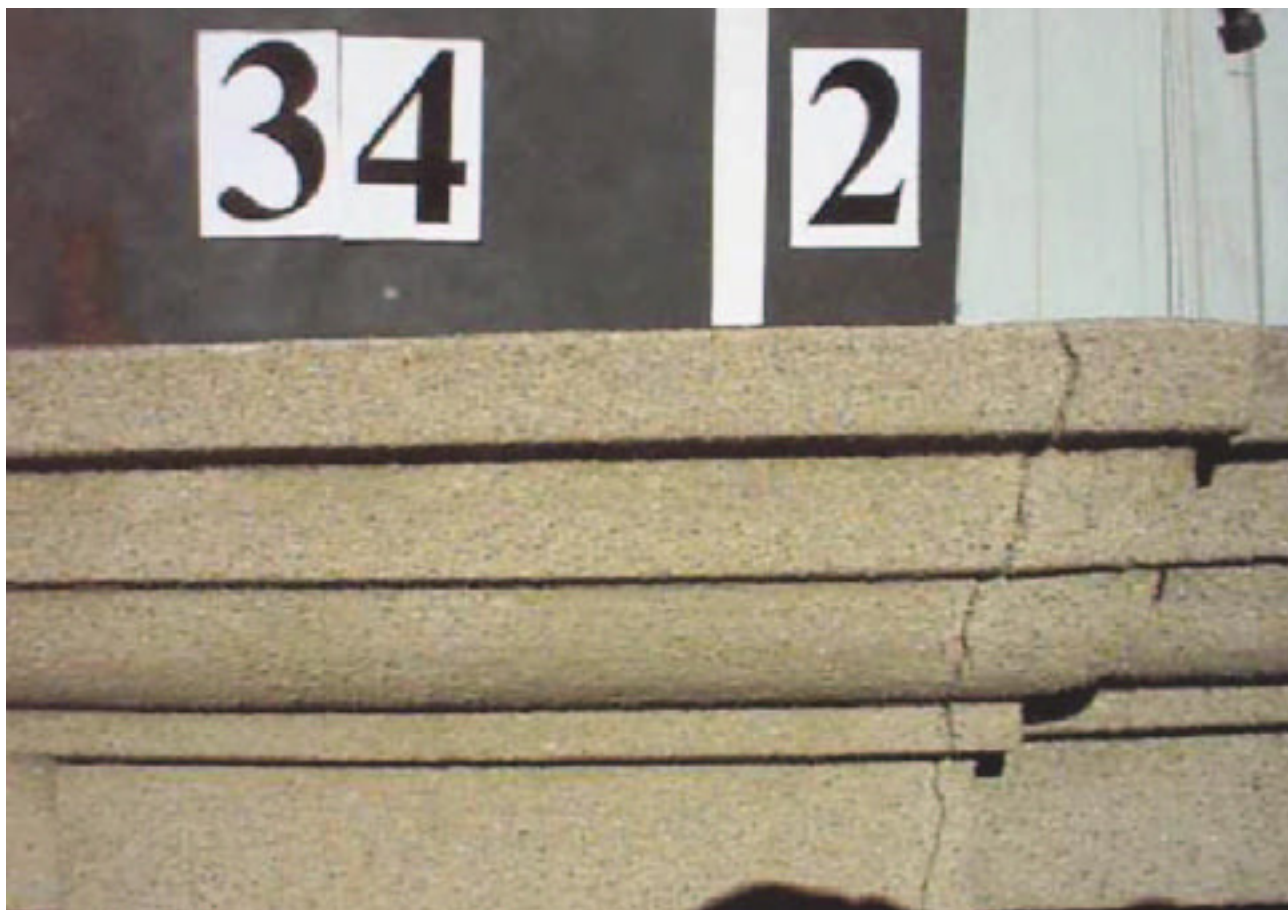
En la toma 34/2, con sus dos imágenes, se aprecia un fragmento de balaustrada con una rajadura común al 34% de sus iguales en el sector.

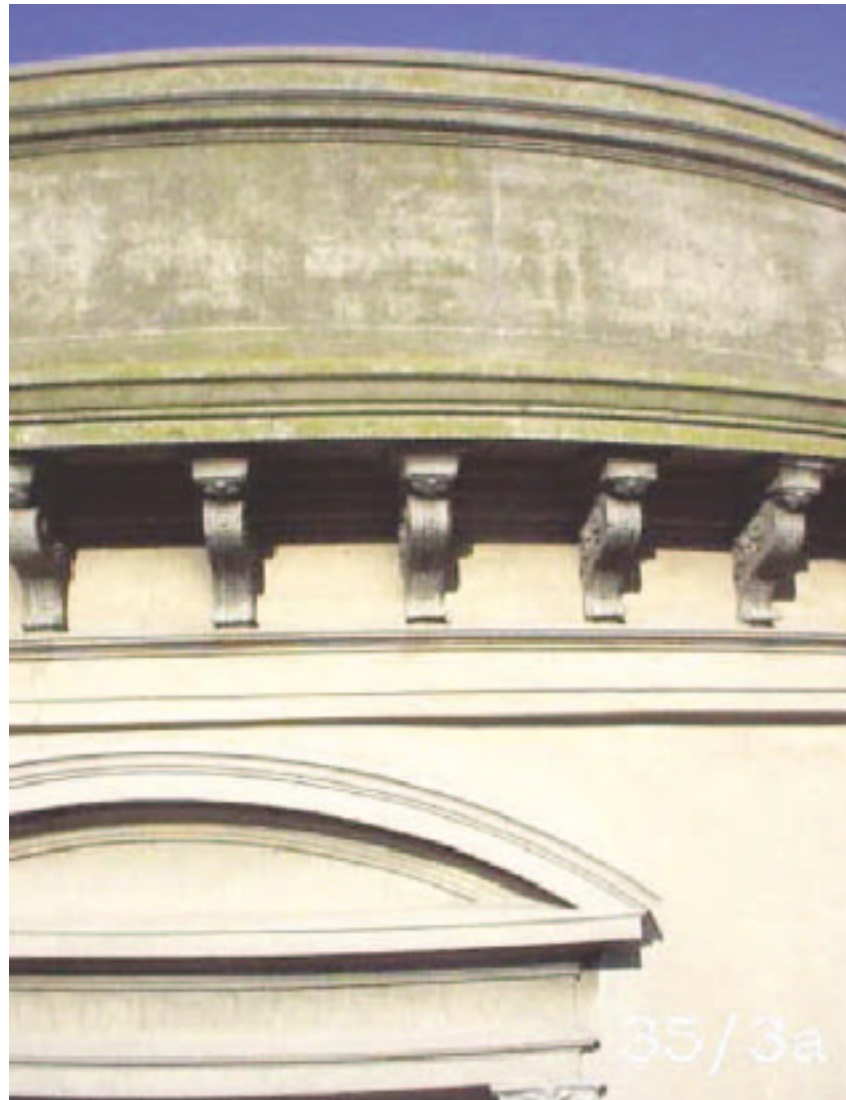
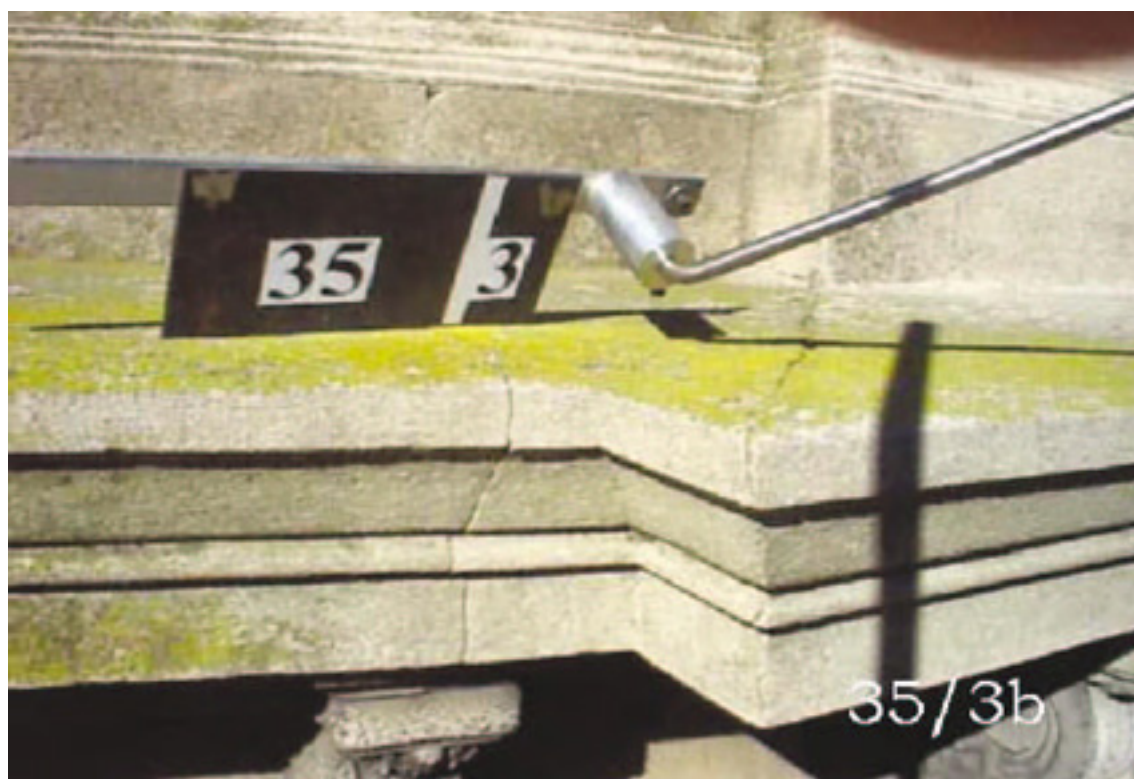
Las tomas 35/3a y 35/3b muestran el coronamiento y un pretil con tensiones representadas en una pequeña rajadura que se prolonga hacia los modillones.

La camada superficial presenta moho adherido en pequeñas cavidades en proceso de degradación.

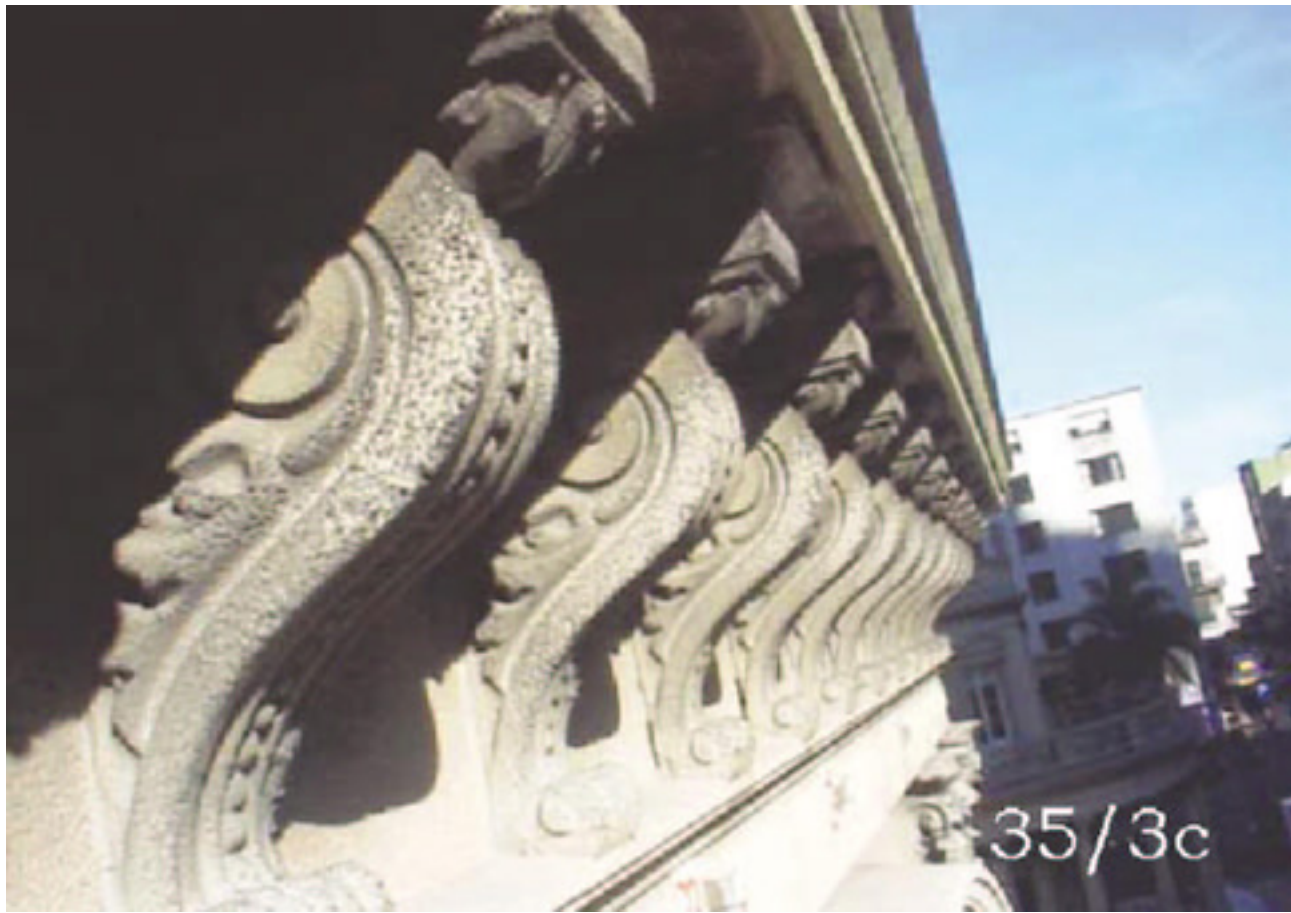
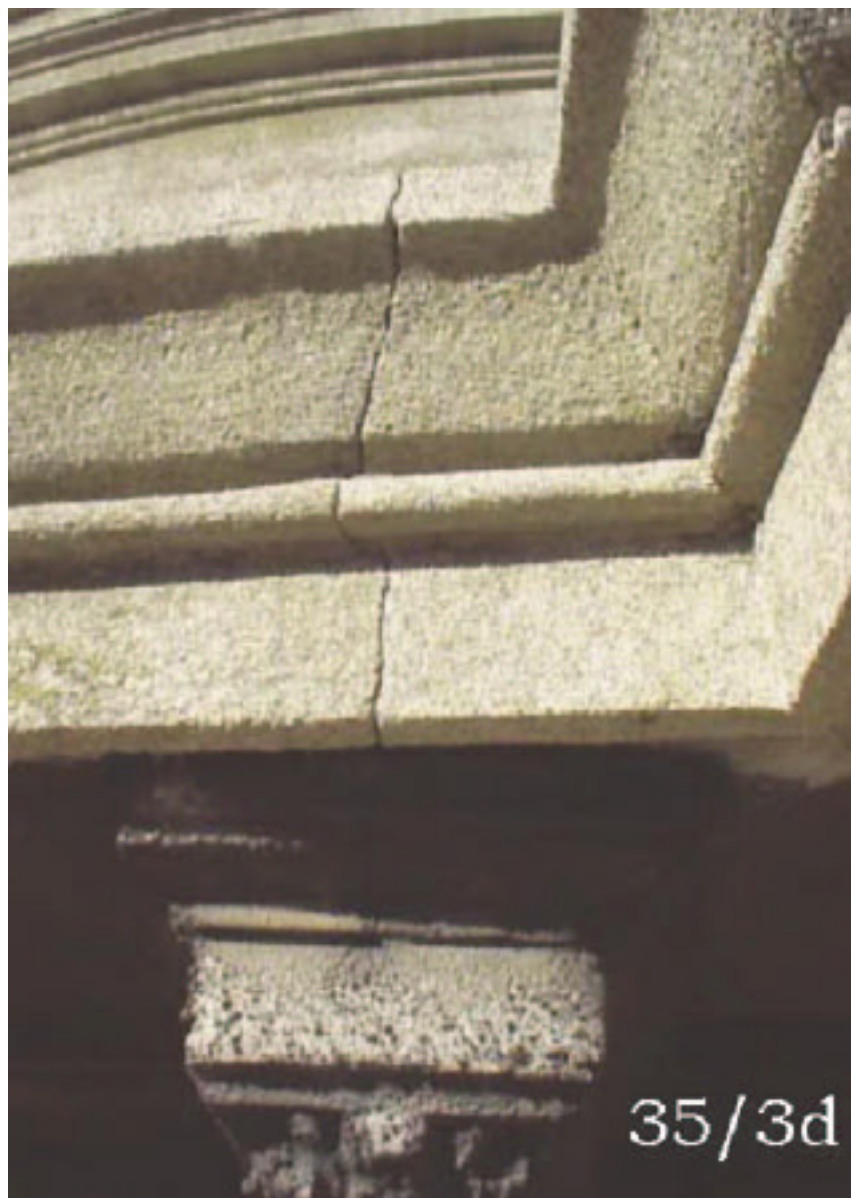
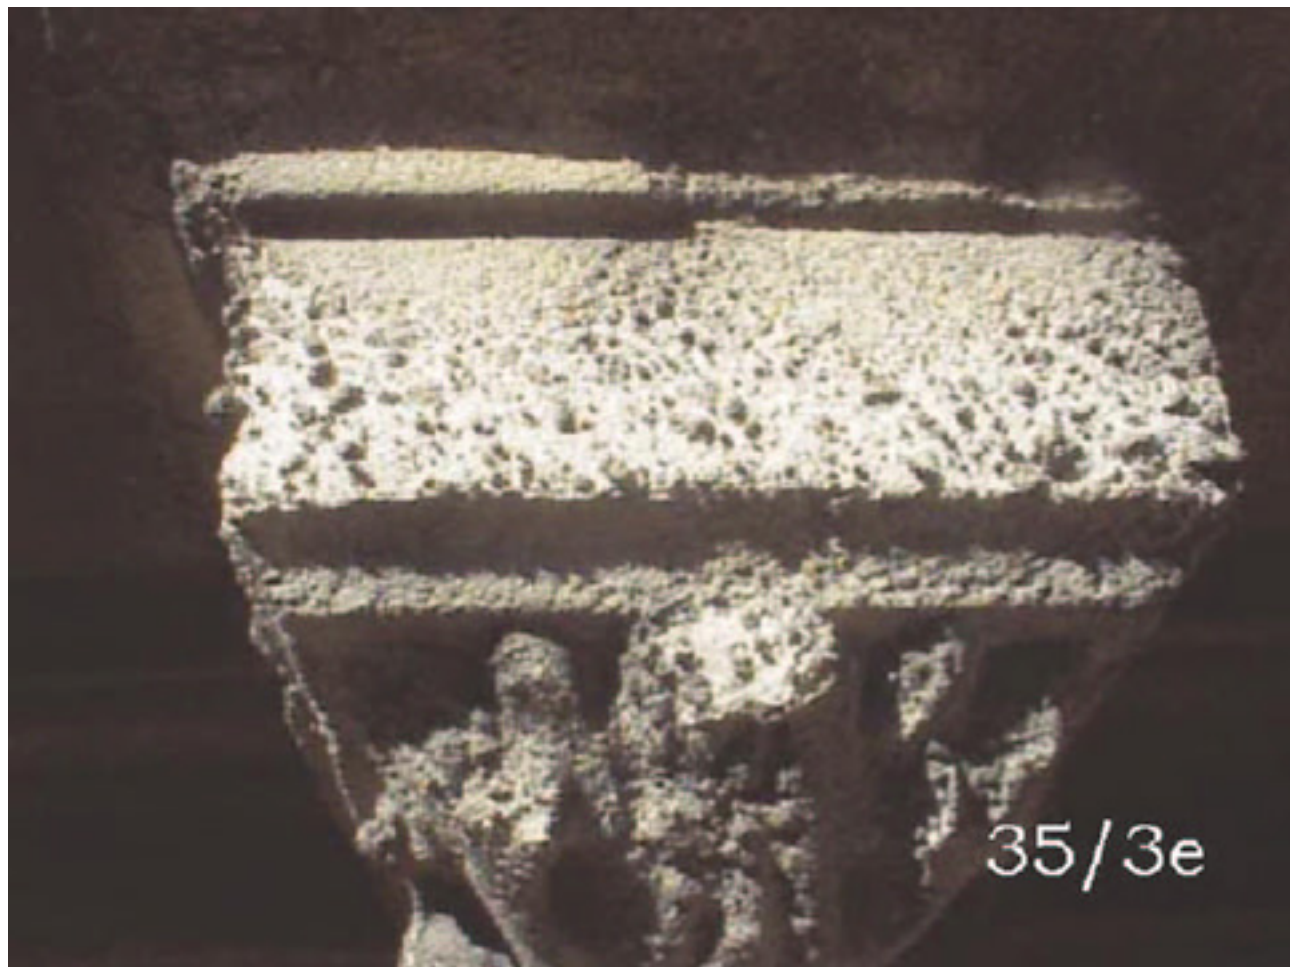
Las láminas 35/3c, 35/3e y 35/3f proporcionan una vista de los modillones superiores laterales en diferentes ángulos. La camada superficial deja ver recristalizaciones amalgamadas con polvo formando pequeñas aglomeraciones de 1 a 4 mm. Expuestos a la lluvia y al viento debido a la descomposición de su base, se desprenden dejando cavidades proporcionales a su formación.

Estas piezas presentan una firmeza de un 60%, pero se visualiza descomposición en su anclaje.

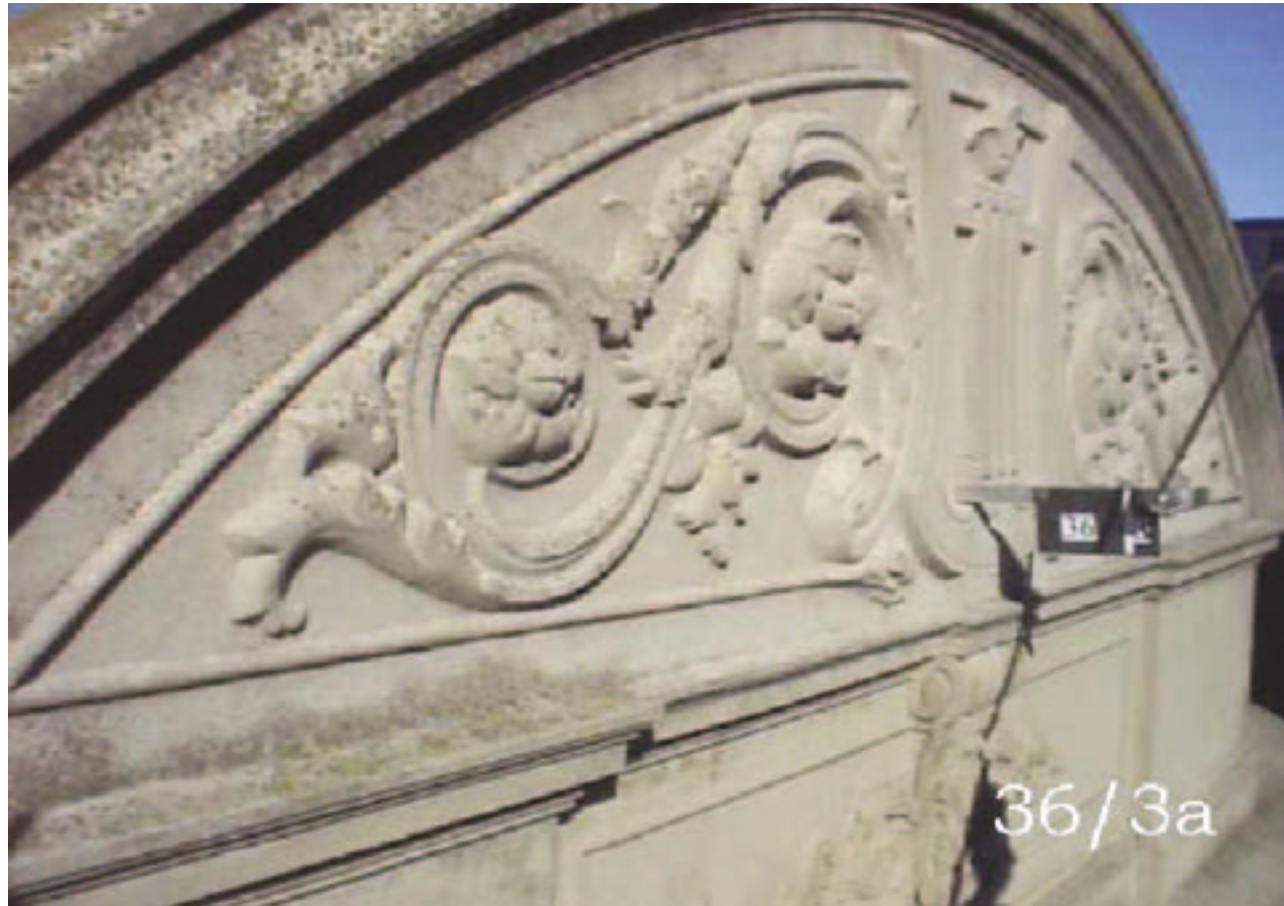
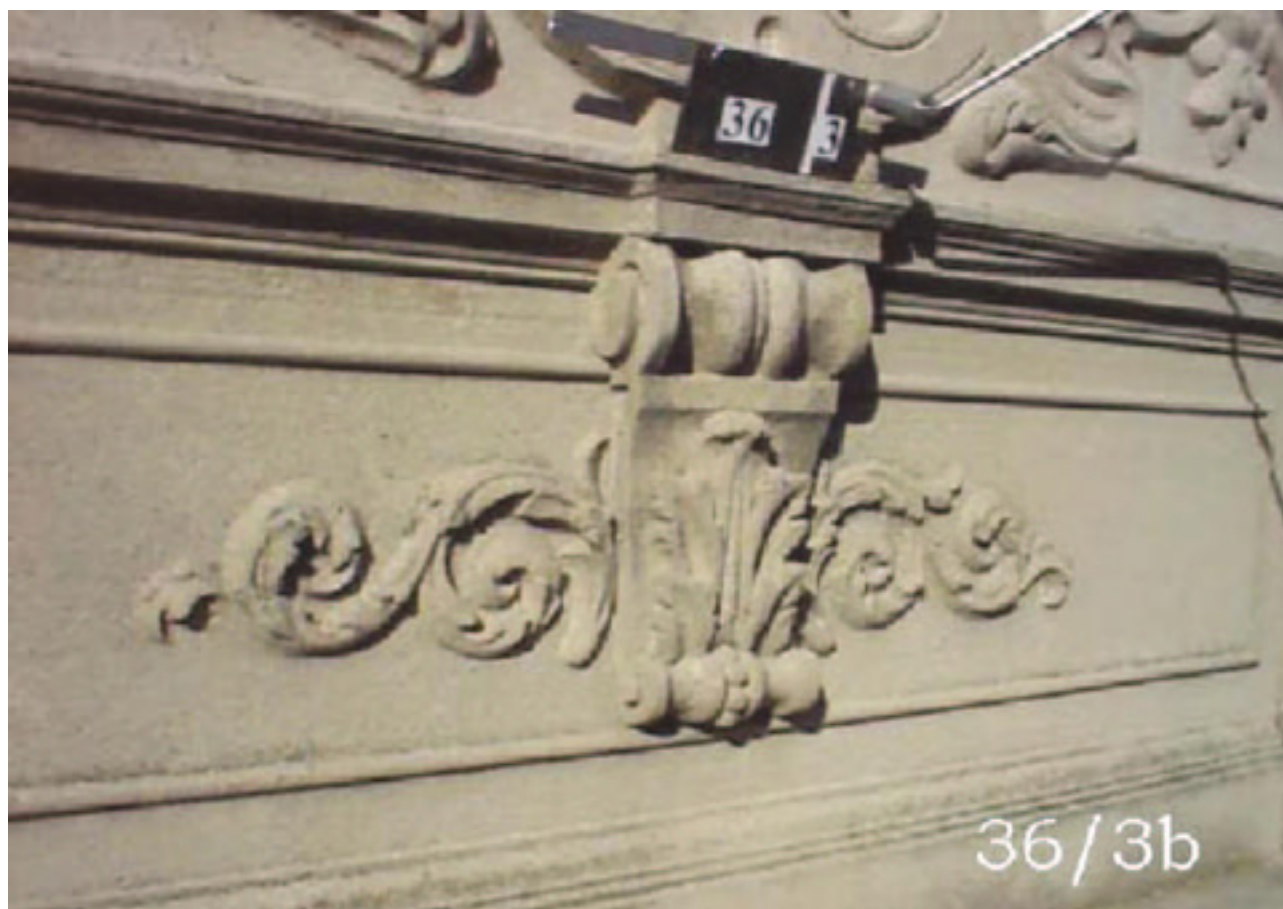
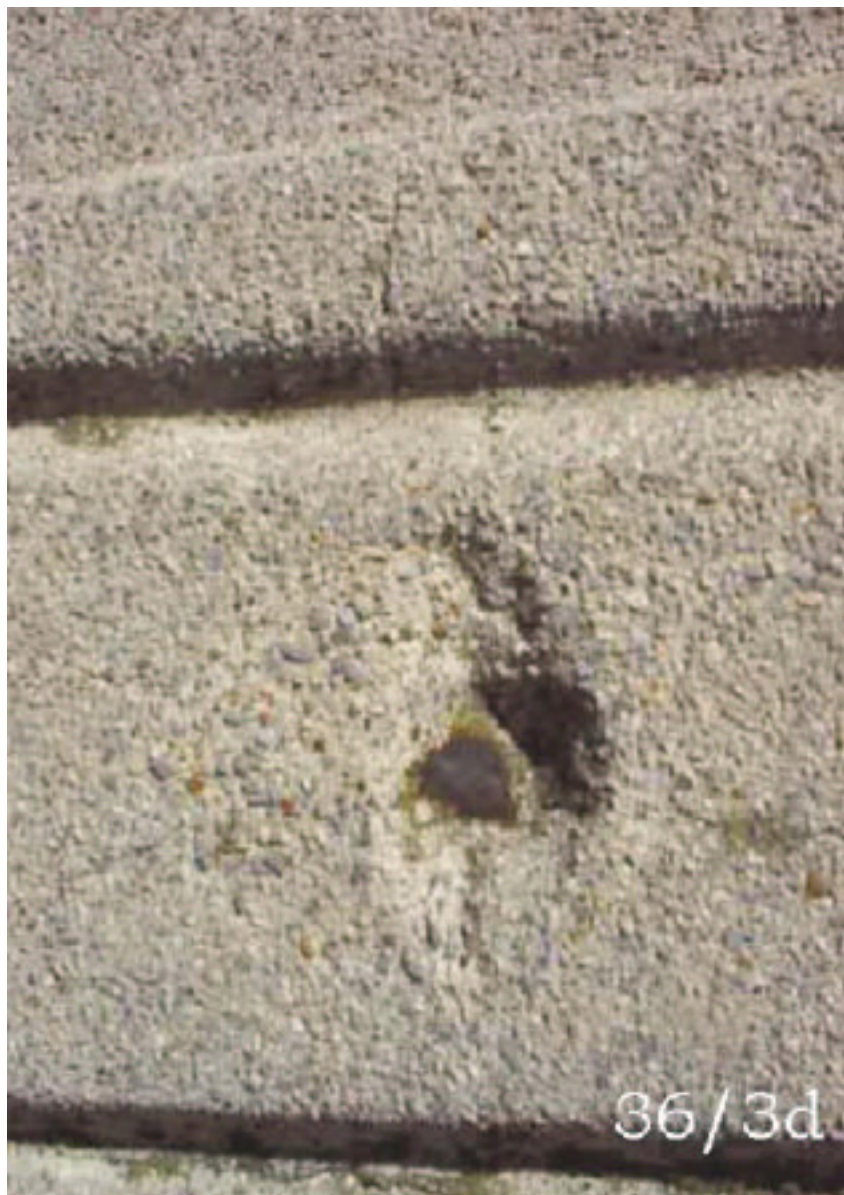
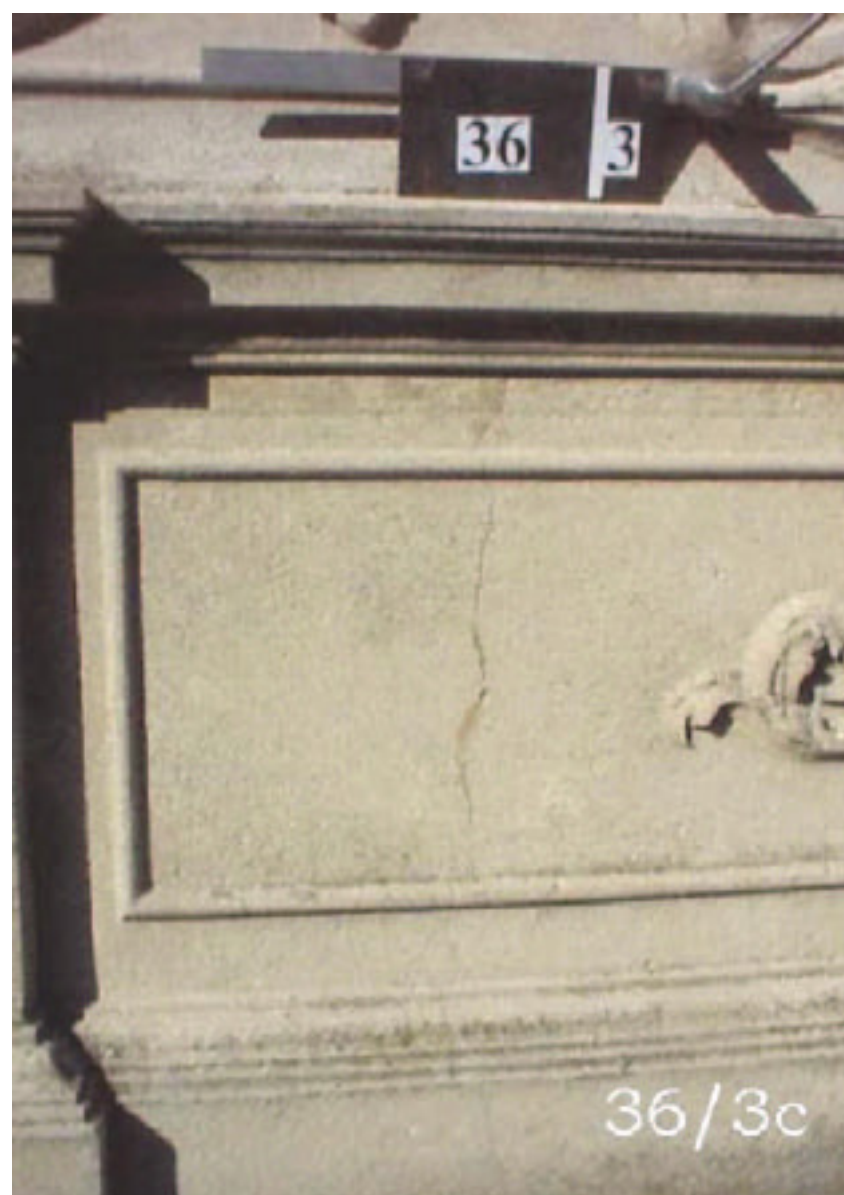
Entre las tomas 36/3a y 48/3a se desarrollan 21 ángulos diferentes de los frontones secundarios.

En todos se observan vestigios de restauraciones realizadas décadas atrás, las cuales están desconectadas de los principios elementales de sintonía de materiales y respeto de estilo escultórico.

Aunque la estructura de los materiales utilizados aún guarda sustancial firmeza, se encuentran insertados y no hacen parte de una estructura monolítica de los detalles escultóricos, presentando rajaduras y desprendimientos en la superficie.

En lo referente al no respeto escultórico, las incrustaciones de materiales de los detalles faltantes representan una distorsión de la camada de superficie de hasta 4 mm, sin acompañar las líneas originales.

La suma de esas irregularidades debería alertar para que no se incurra en pobres demostraciones de restauración en los futuros trabajos.
