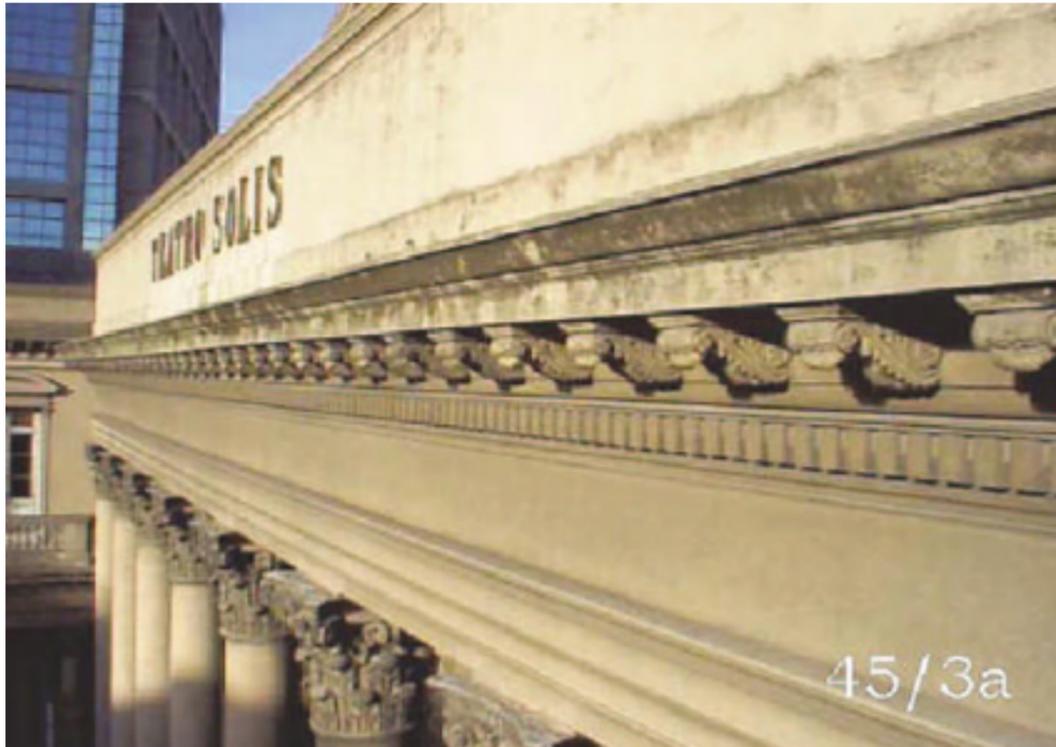
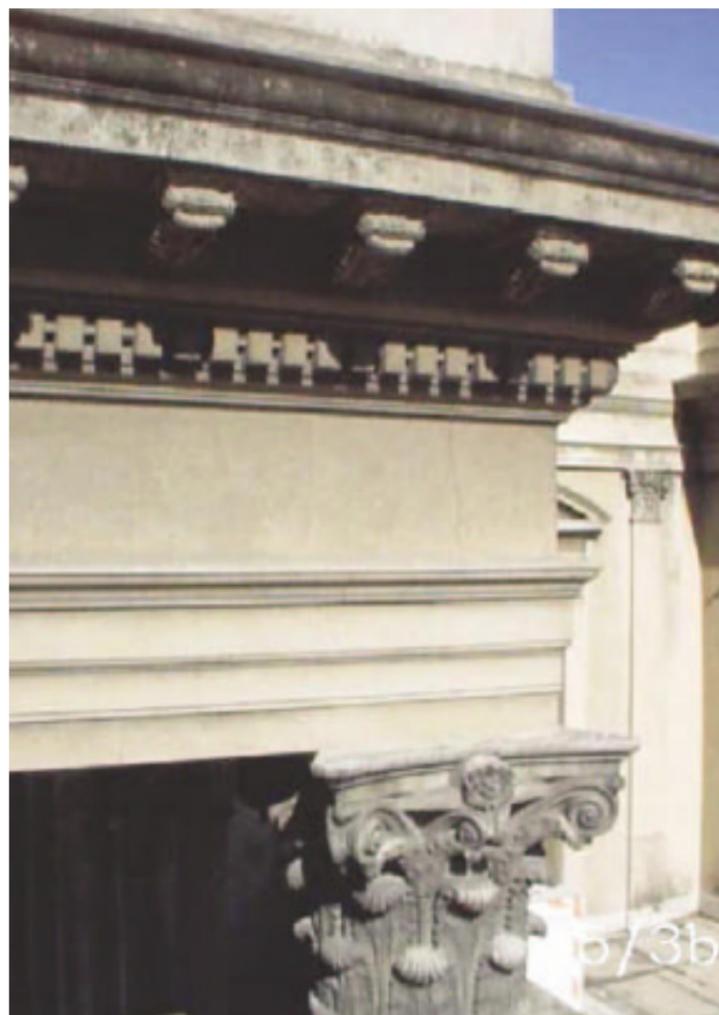
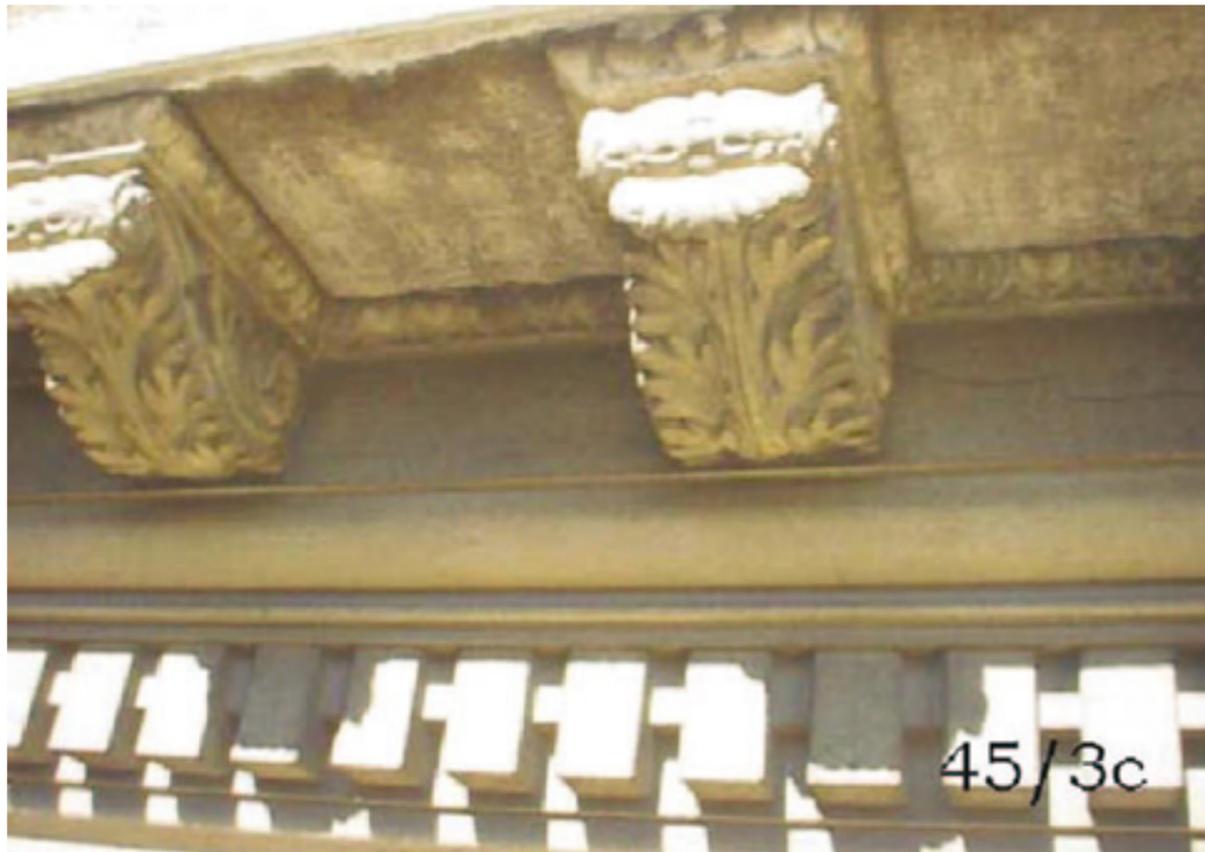
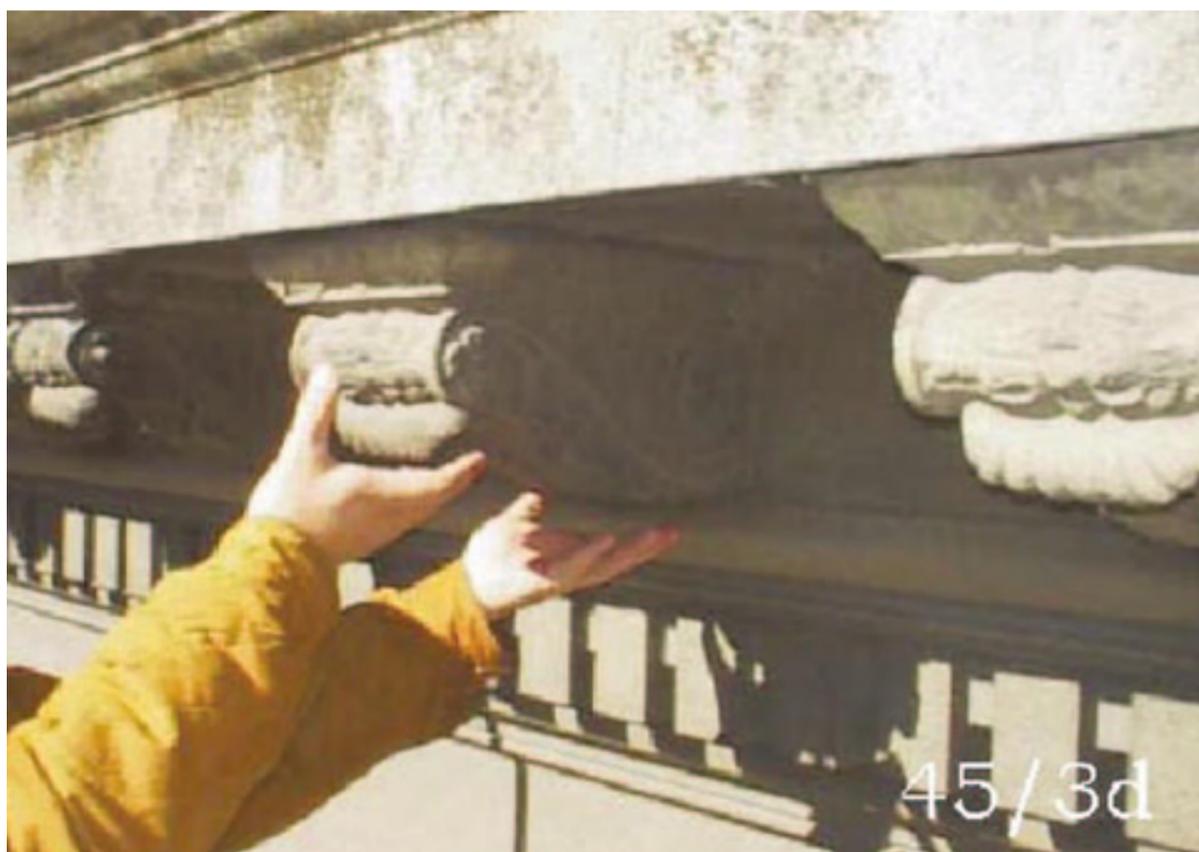
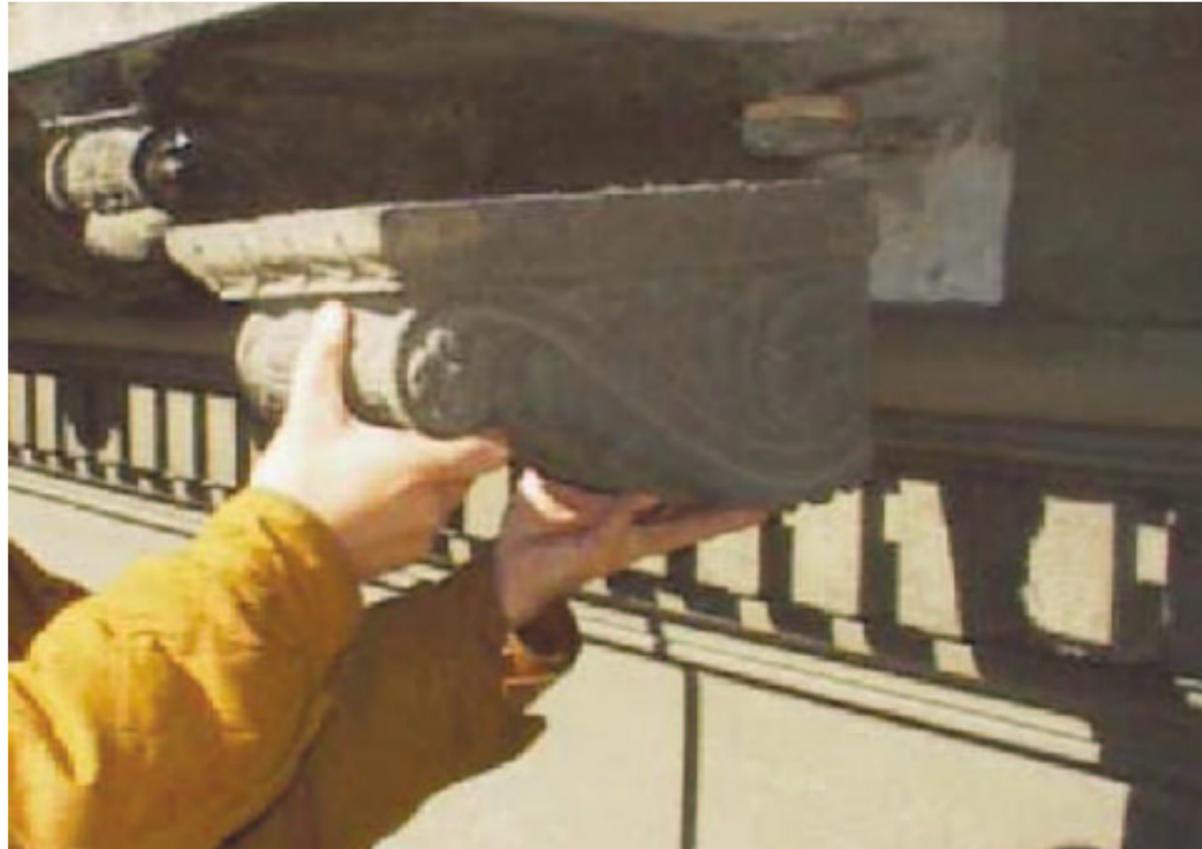
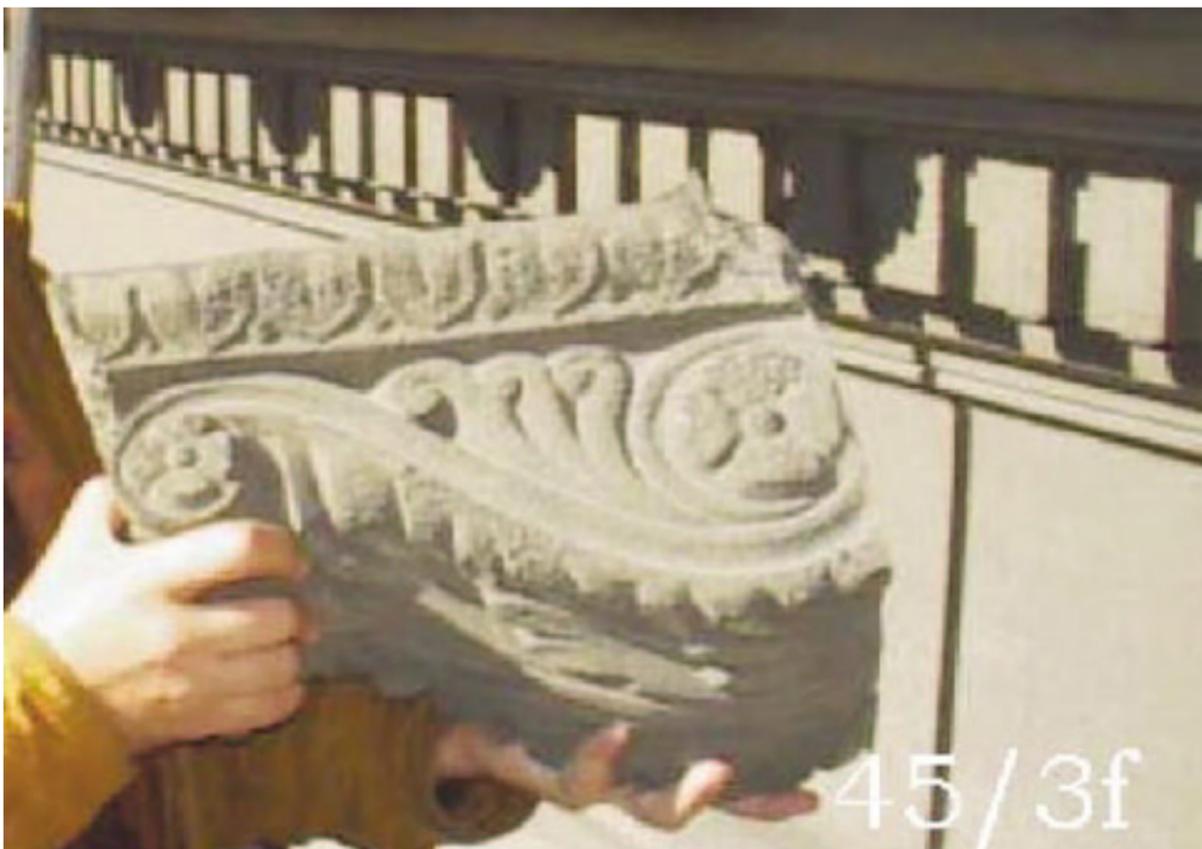
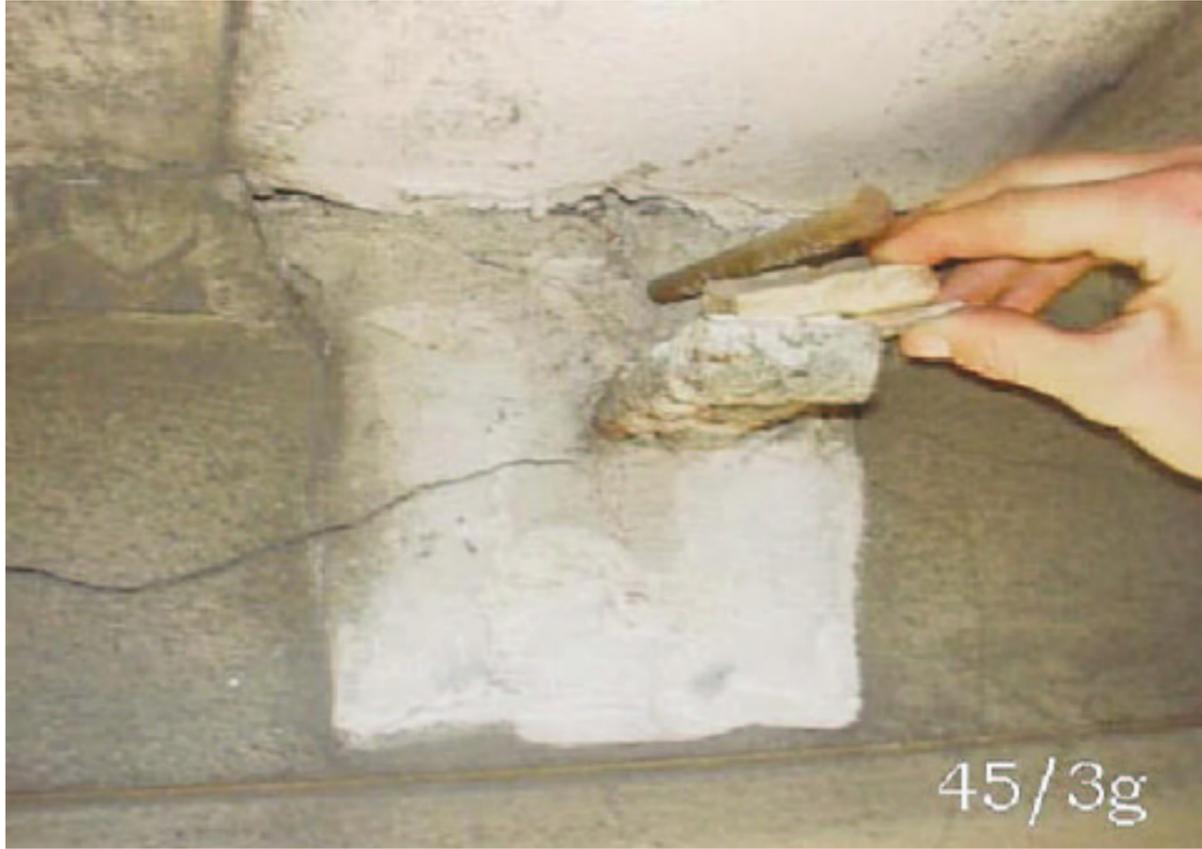
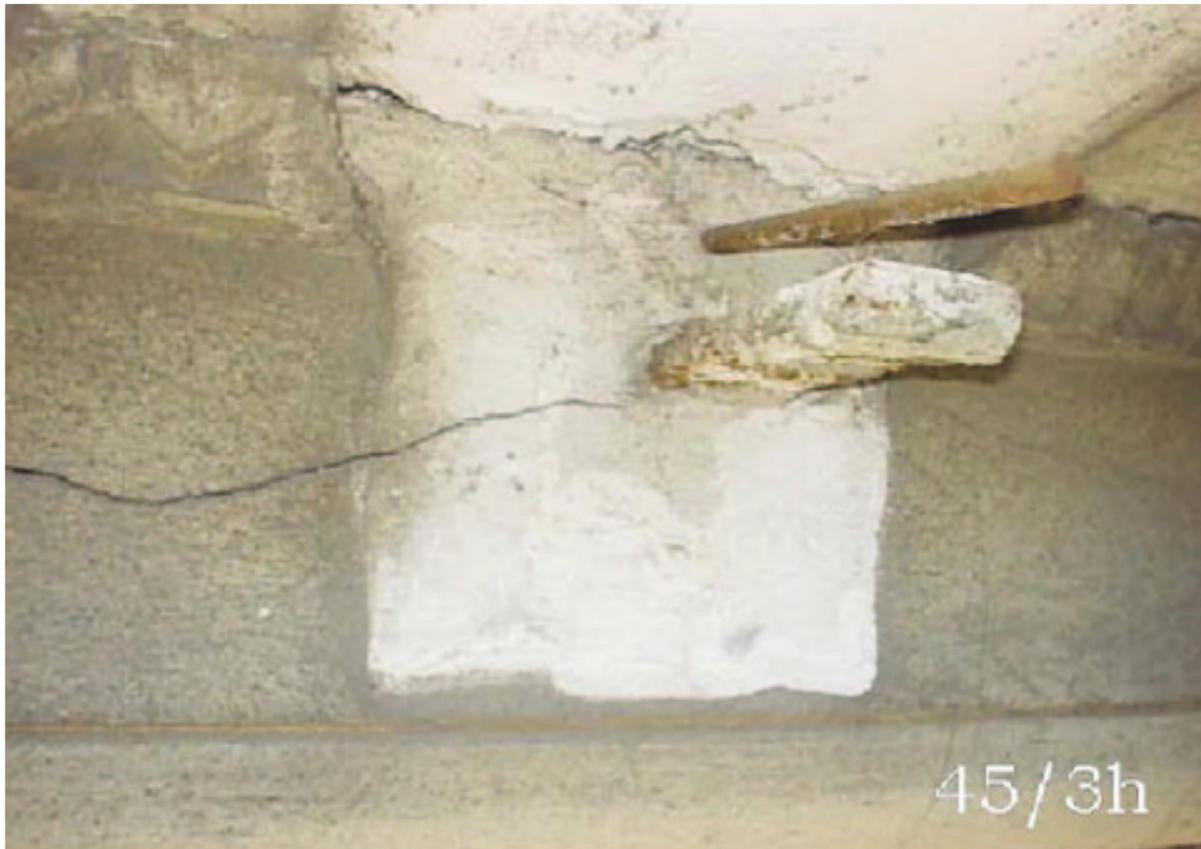
En las ocho imágenes que componen la nomenclatura 45/3 se desarrolla el estado de los modillones principales, los cuales se extienden en el cuerpo central de la fachada principal 45/3 a y 45/3b.

Las imágenes 45/3c, 45/3d, 45/3e, 45/3f, 45/3g y 45/3h muestran la peculiar técnica de anclaje que tienen dichas piezas.

El 43% de los modillones se encuentran flojos, a tal grado que con una fuerza de 1 a 3 kg se desprenden y caen, como muestra el comienzo de secuencia en 45/3d. El motivo es que están enganchados en un hierro redondo inclinado apoyado sobre dos trozos de cartón, los cuales a su vez se apoyan en una planchuela de 5 cm de ancho, dejando librado a una situación totalmente fortuita de una simple argamasa de 2 a 3 cm colocada en el contorno superior y trasero del modillón, motivo por el cual fue recomendado que a la brevedad se removieran los que presentan mayor deficiencia.

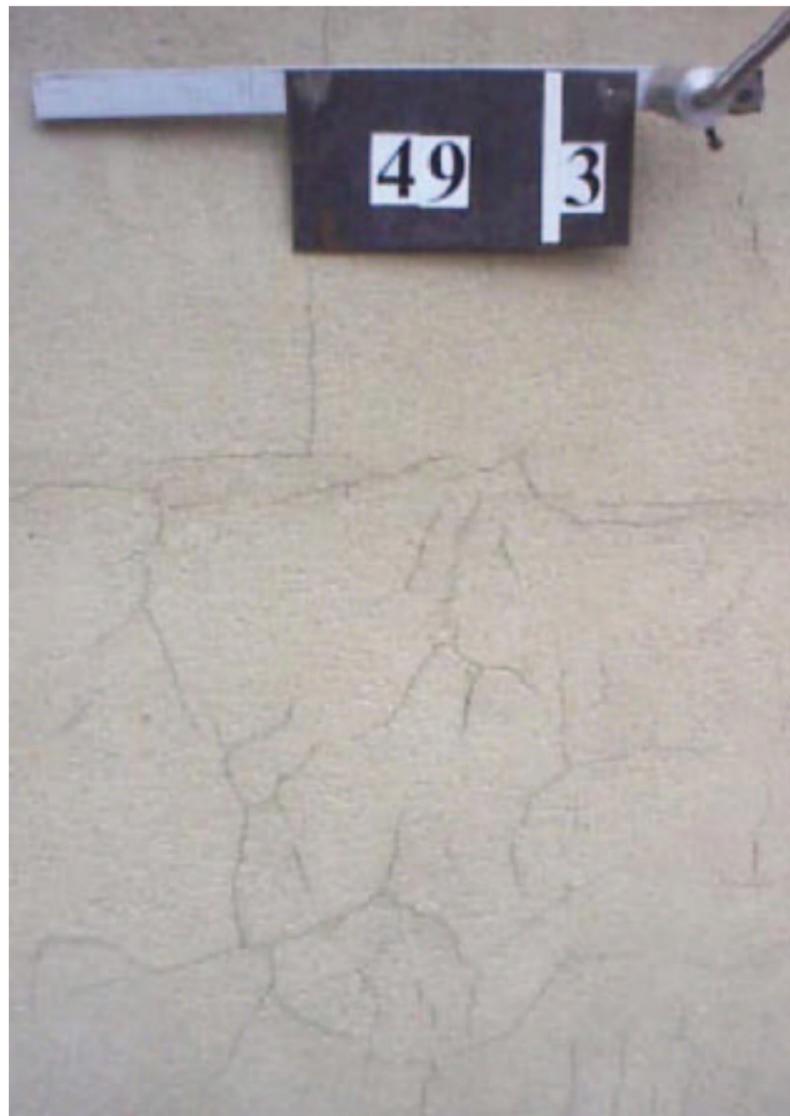
En la toma 49/3 se visualiza un craquelé con las mismas características que en las fachadas 1, 2 y 4, con aberturas de 0,2 mm pasando a dilataciones de 0,8 mm formando en su entorno bolsas de aire ubicadas donde se acentúa más profundamente el craquelé.
