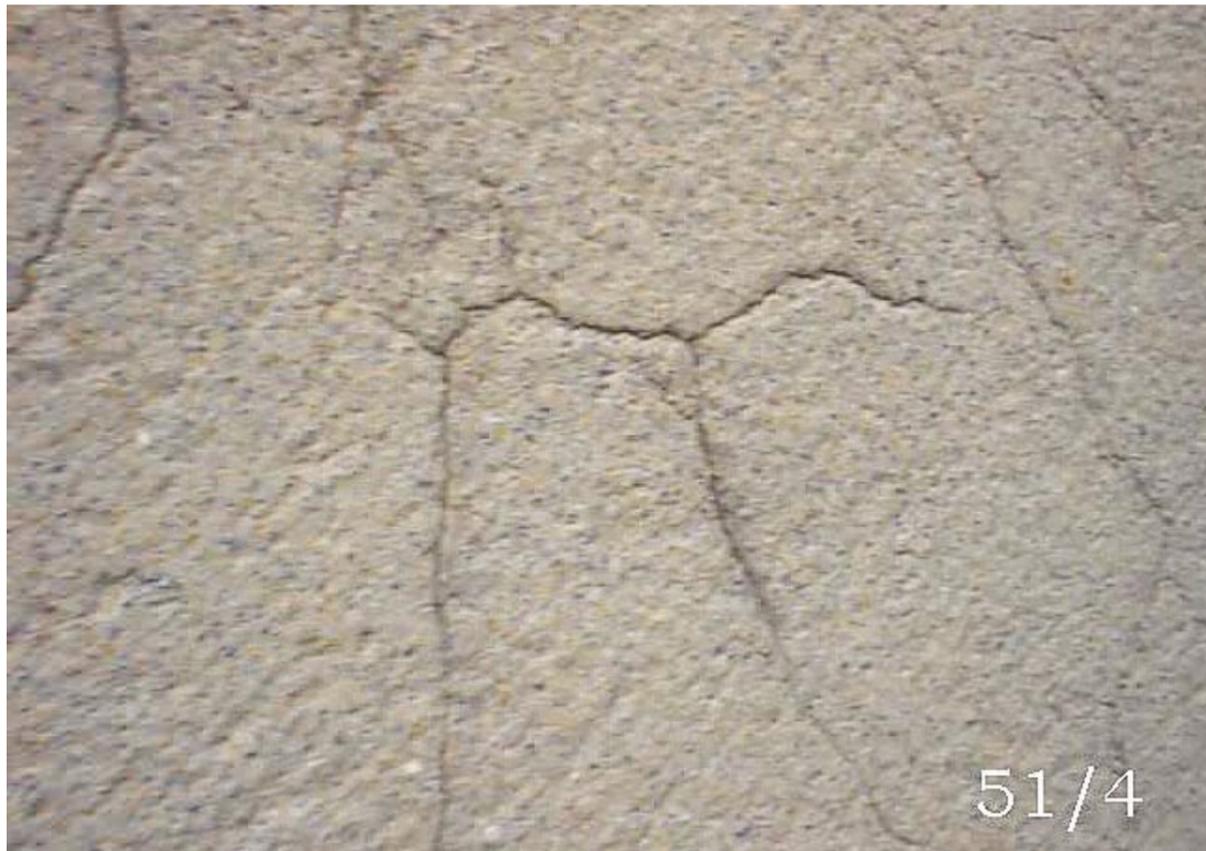
La toma 51/4 da una aproximación casi en escala 1 por 1 de un fragmento del craquelé de la fachada nº 4.

Ese tipo de irregularidades son las que se extienden en todo el perímetro.

Cabe mencionar que, una vez dilatada la superficie, el caudal de filtraciones es mayor, degradando el área y aumentando las tensiones. Como consecuencia se da un aumento en cantidad y en tamaño del mismo.

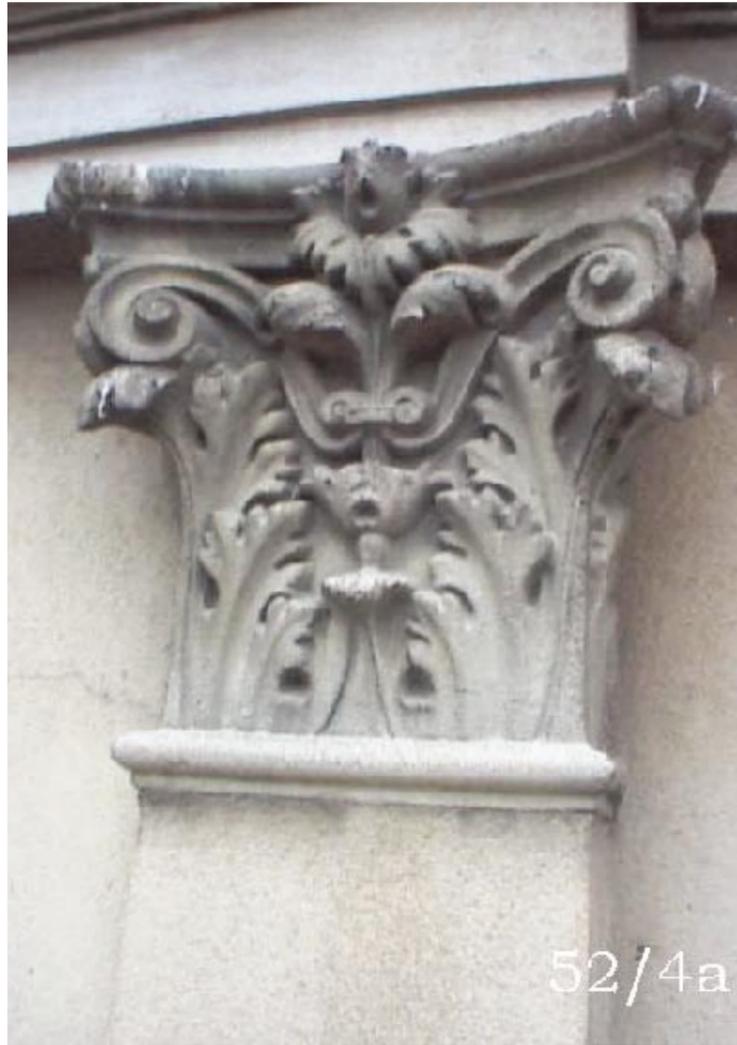
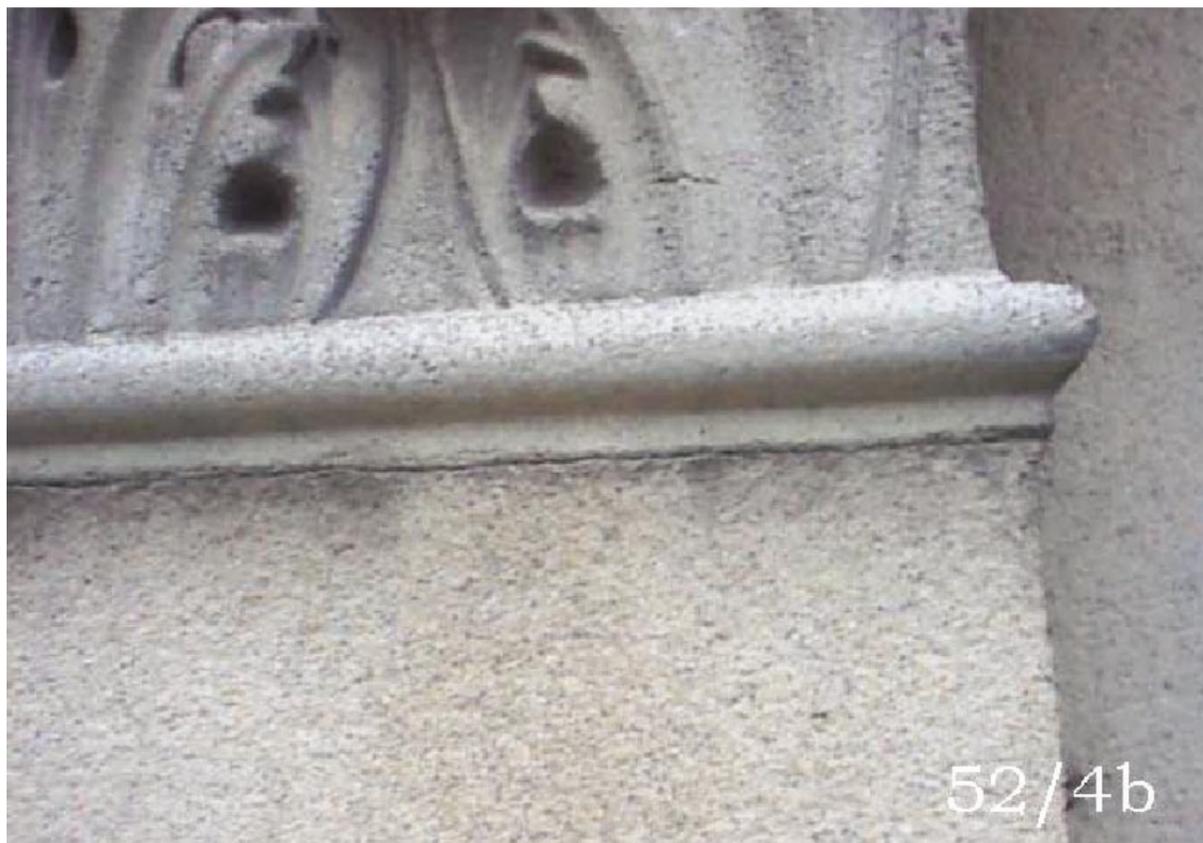
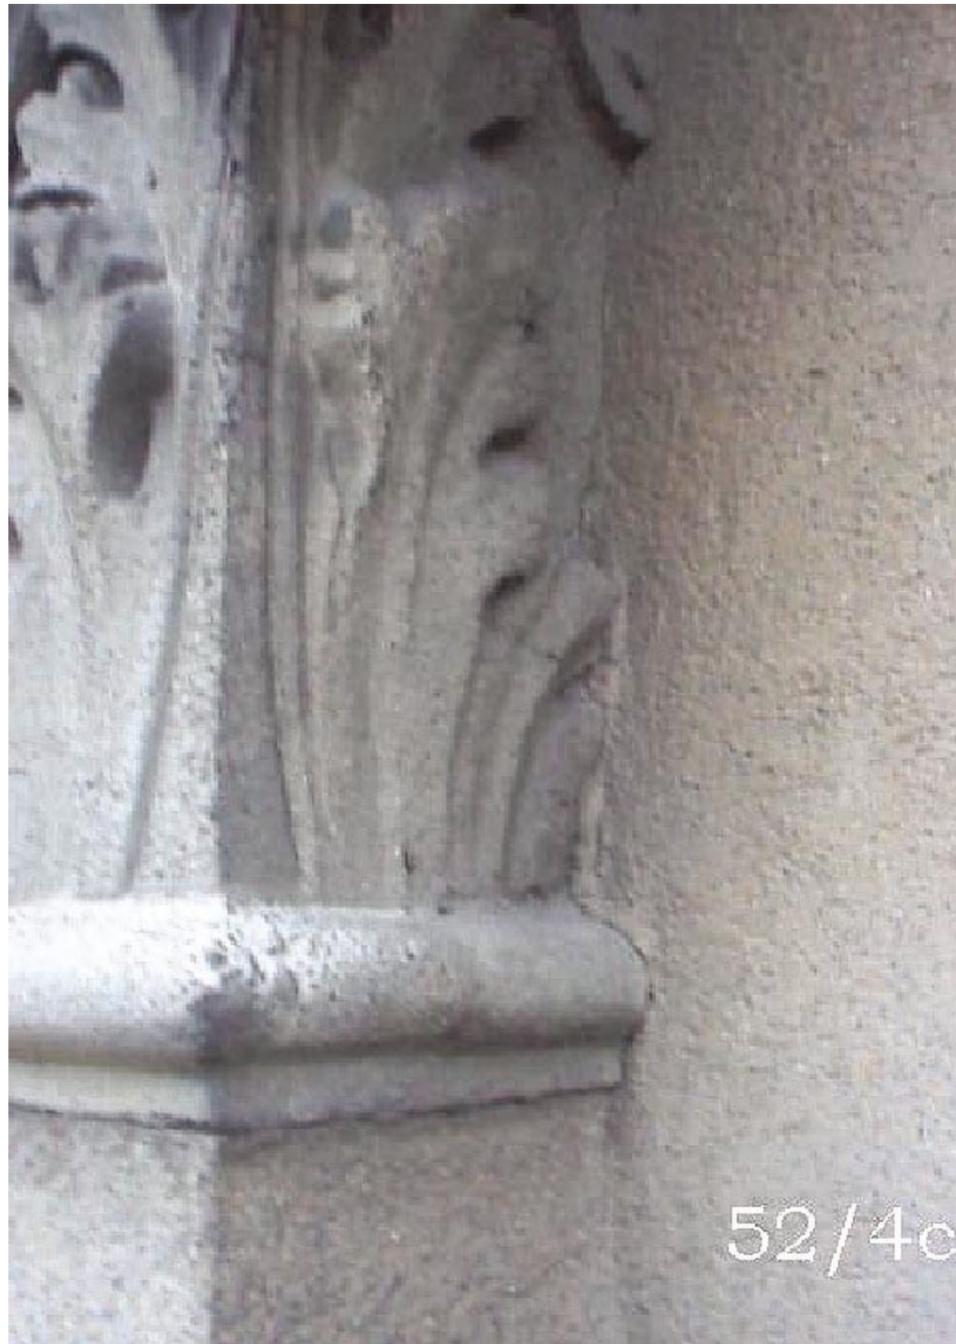
Las tomas 52/4 a, 52/4b y 52/4c permiten apreciar un capitel y en distintas aproximaciones.

Observándolo se tiene cabal convicción de en qué zona del perímetro se encuentra, debido a que posee degradaciones parecidas, pero localizadas a favor del viento proveniente del Río de la Plata.

En este caso puntual, en 52/4b y 52/4c se constatan fisuras e irregularidades de superficie.

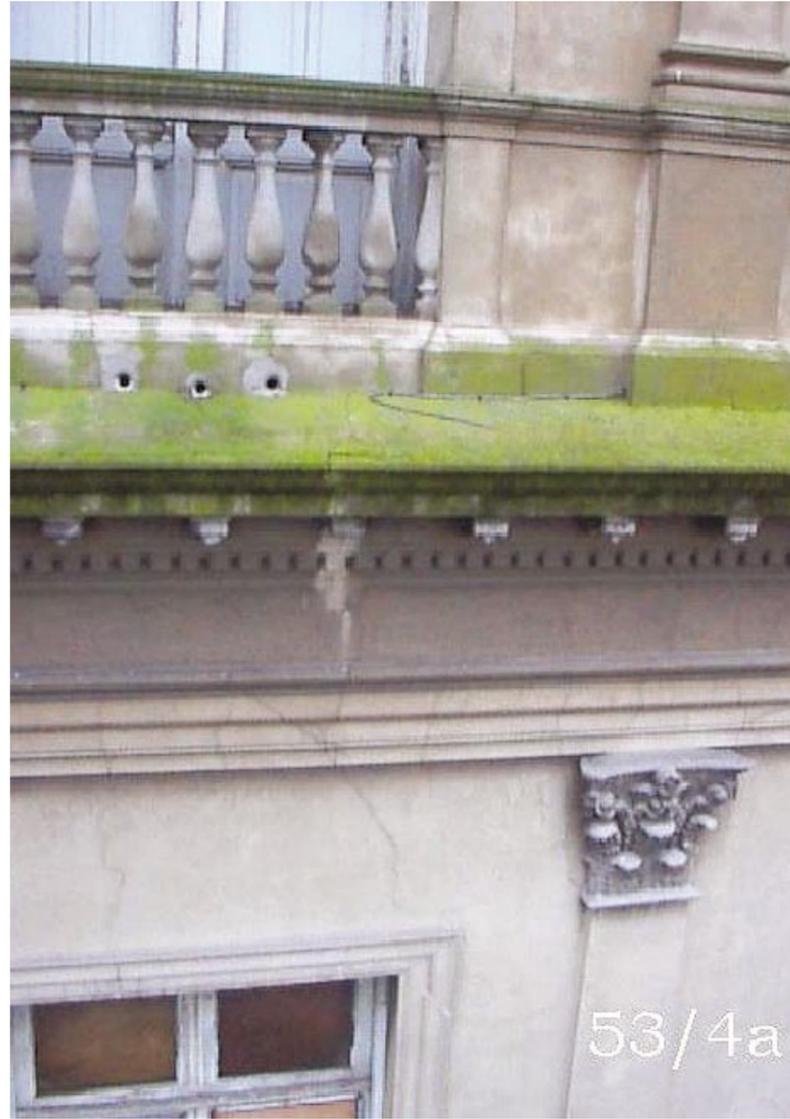
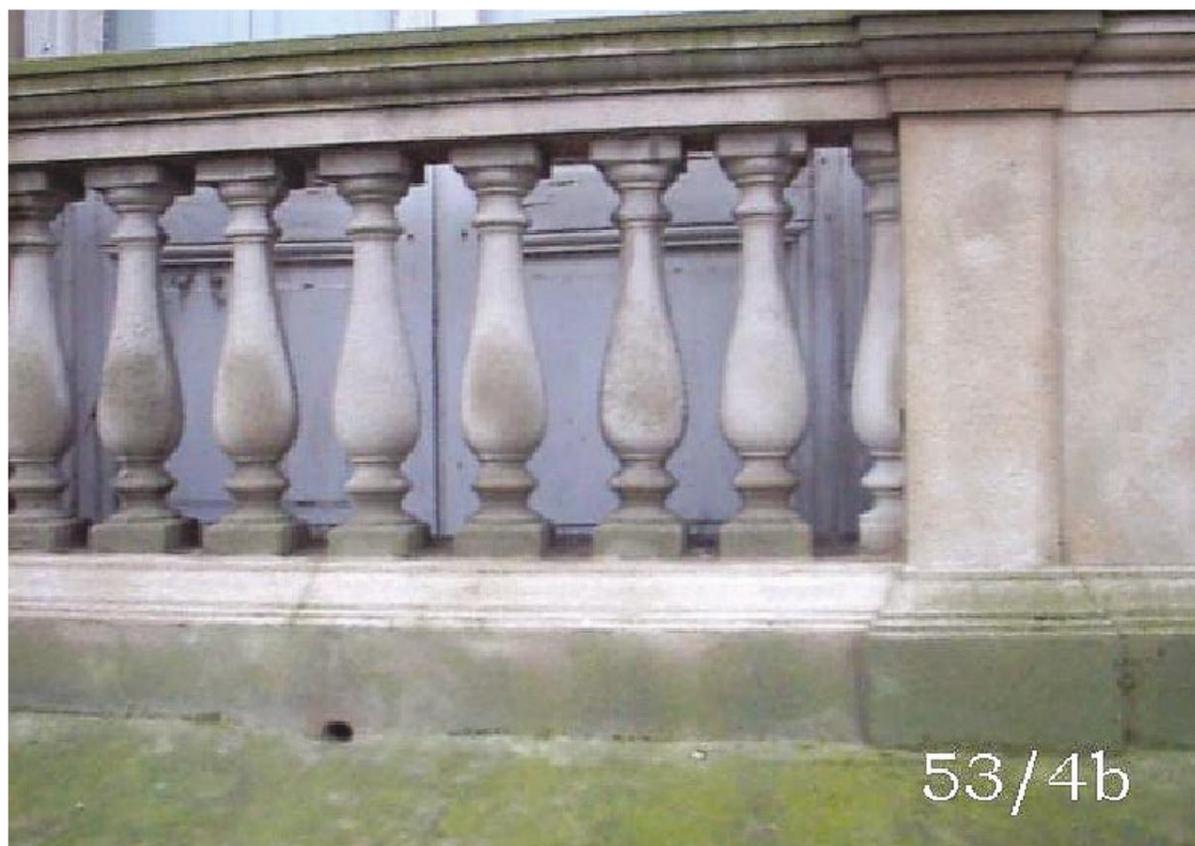
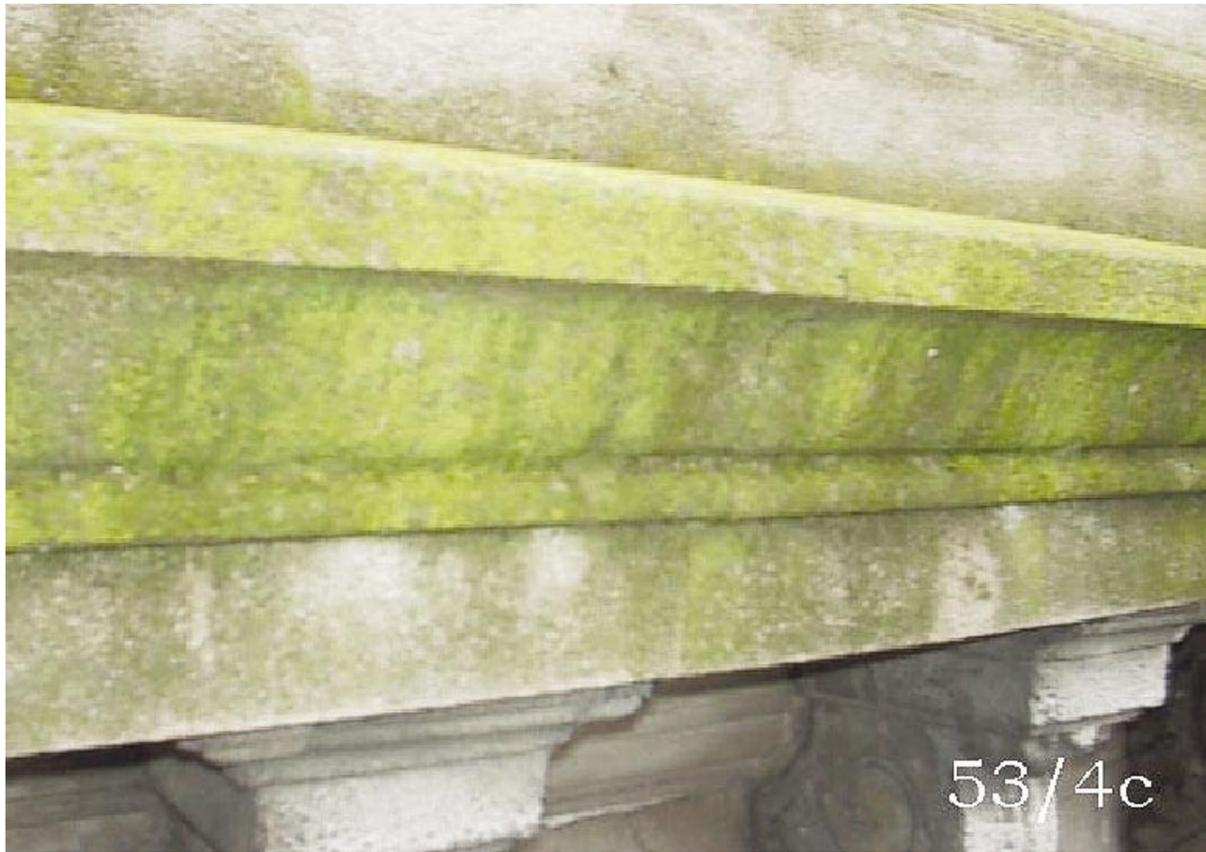
En las tomas 53/4 se muestran tres vistas en diferentes ángulos donde se visualiza la acumulación de moho en una superficie altamente corroída por la impregnación de agentes ácidos.

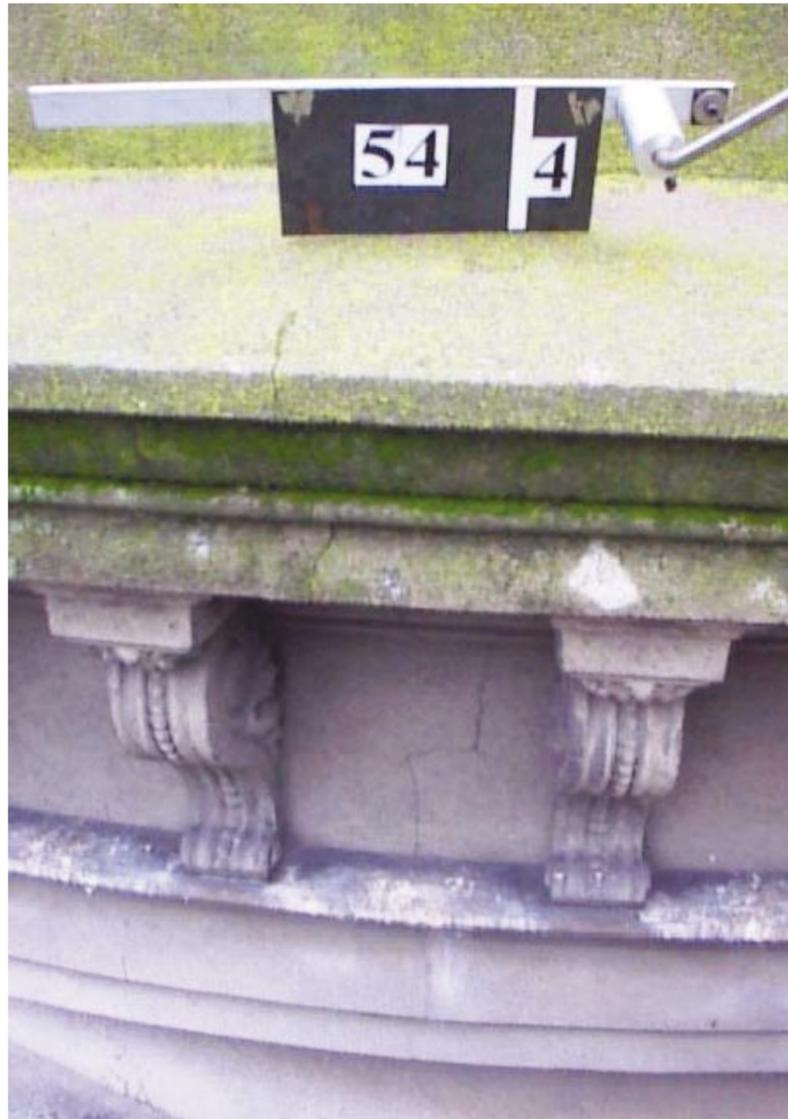
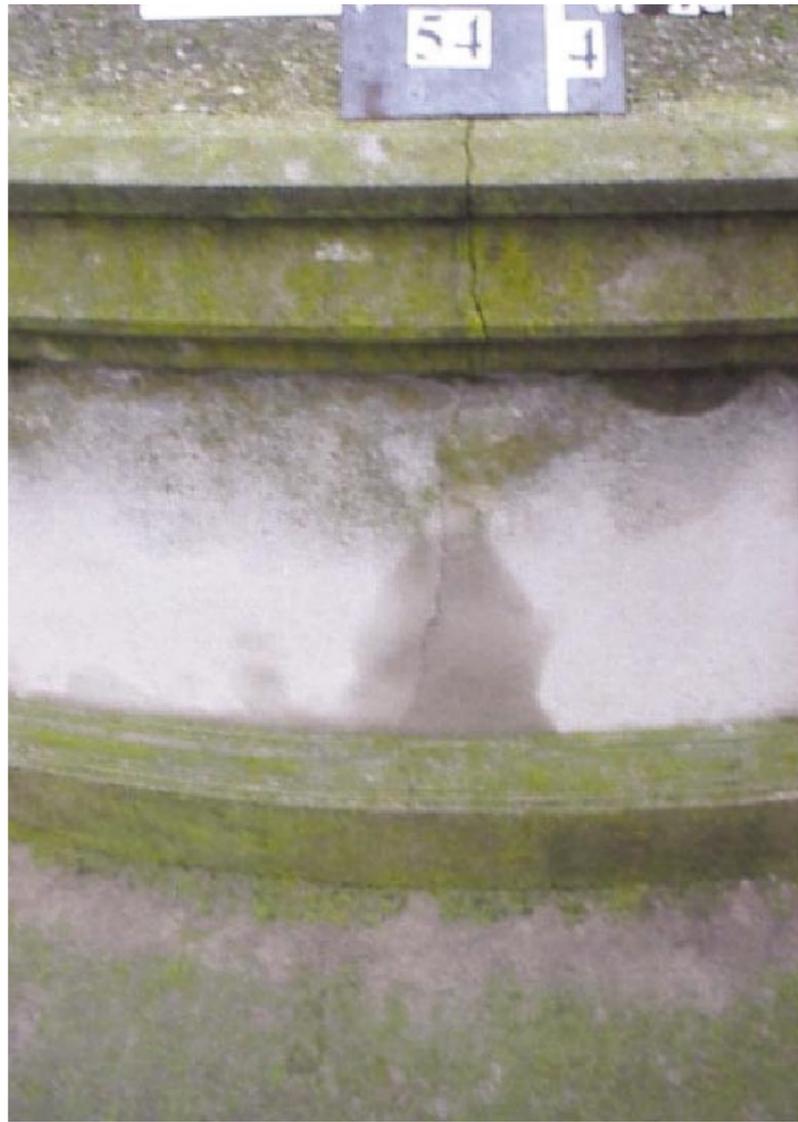
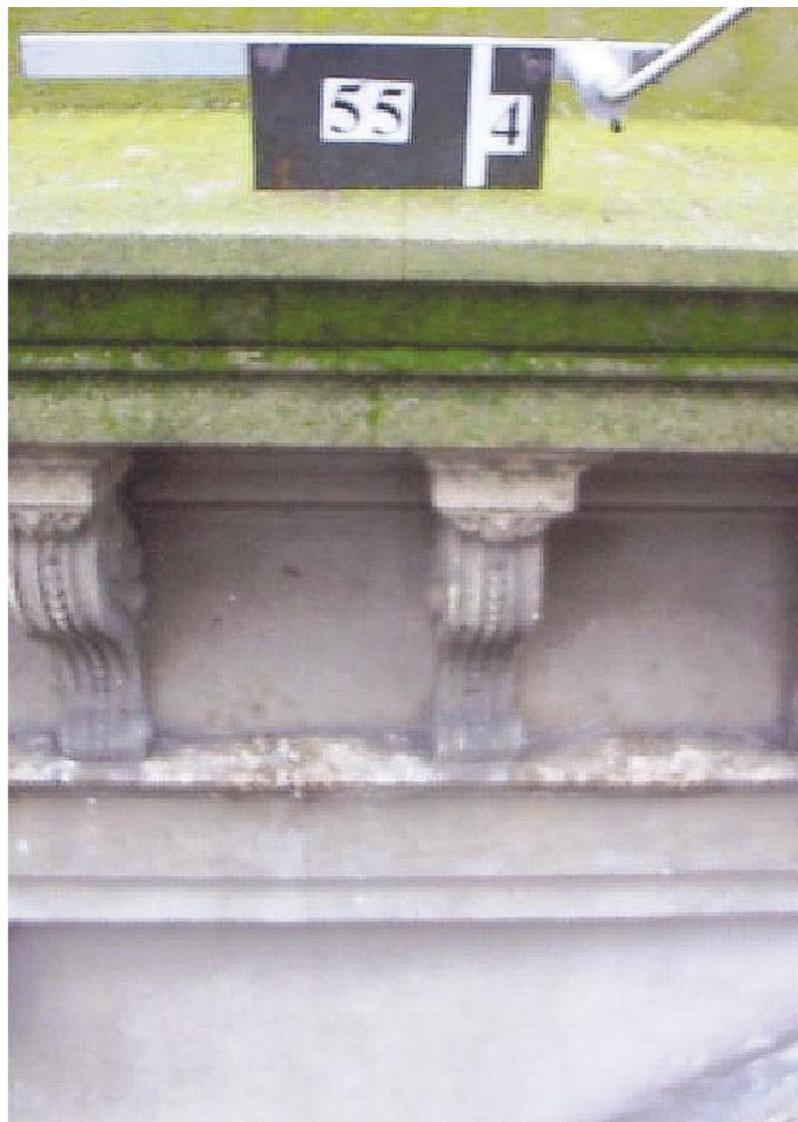
En las tomas 54/4 y 55/4 se enmarcan las tensiones a través de diferentes tipos de fisuras. Éstas nacen en el friso del coronamiento y se extienden a través de la cornisa descendiendo por los modillones.
