ELEMENTOS PATRIMONIALES

ESTRUCTURA DE SALA PLANTA SOBRE TERTULIA ALTA

RUBRO
ESTRUCTURA METALICA
DE LA SALA

ELEMENTO
UBICACION DE LA ESTRUCTURA METALICA
INCLUYE ESTRUCTURA DE MADERA

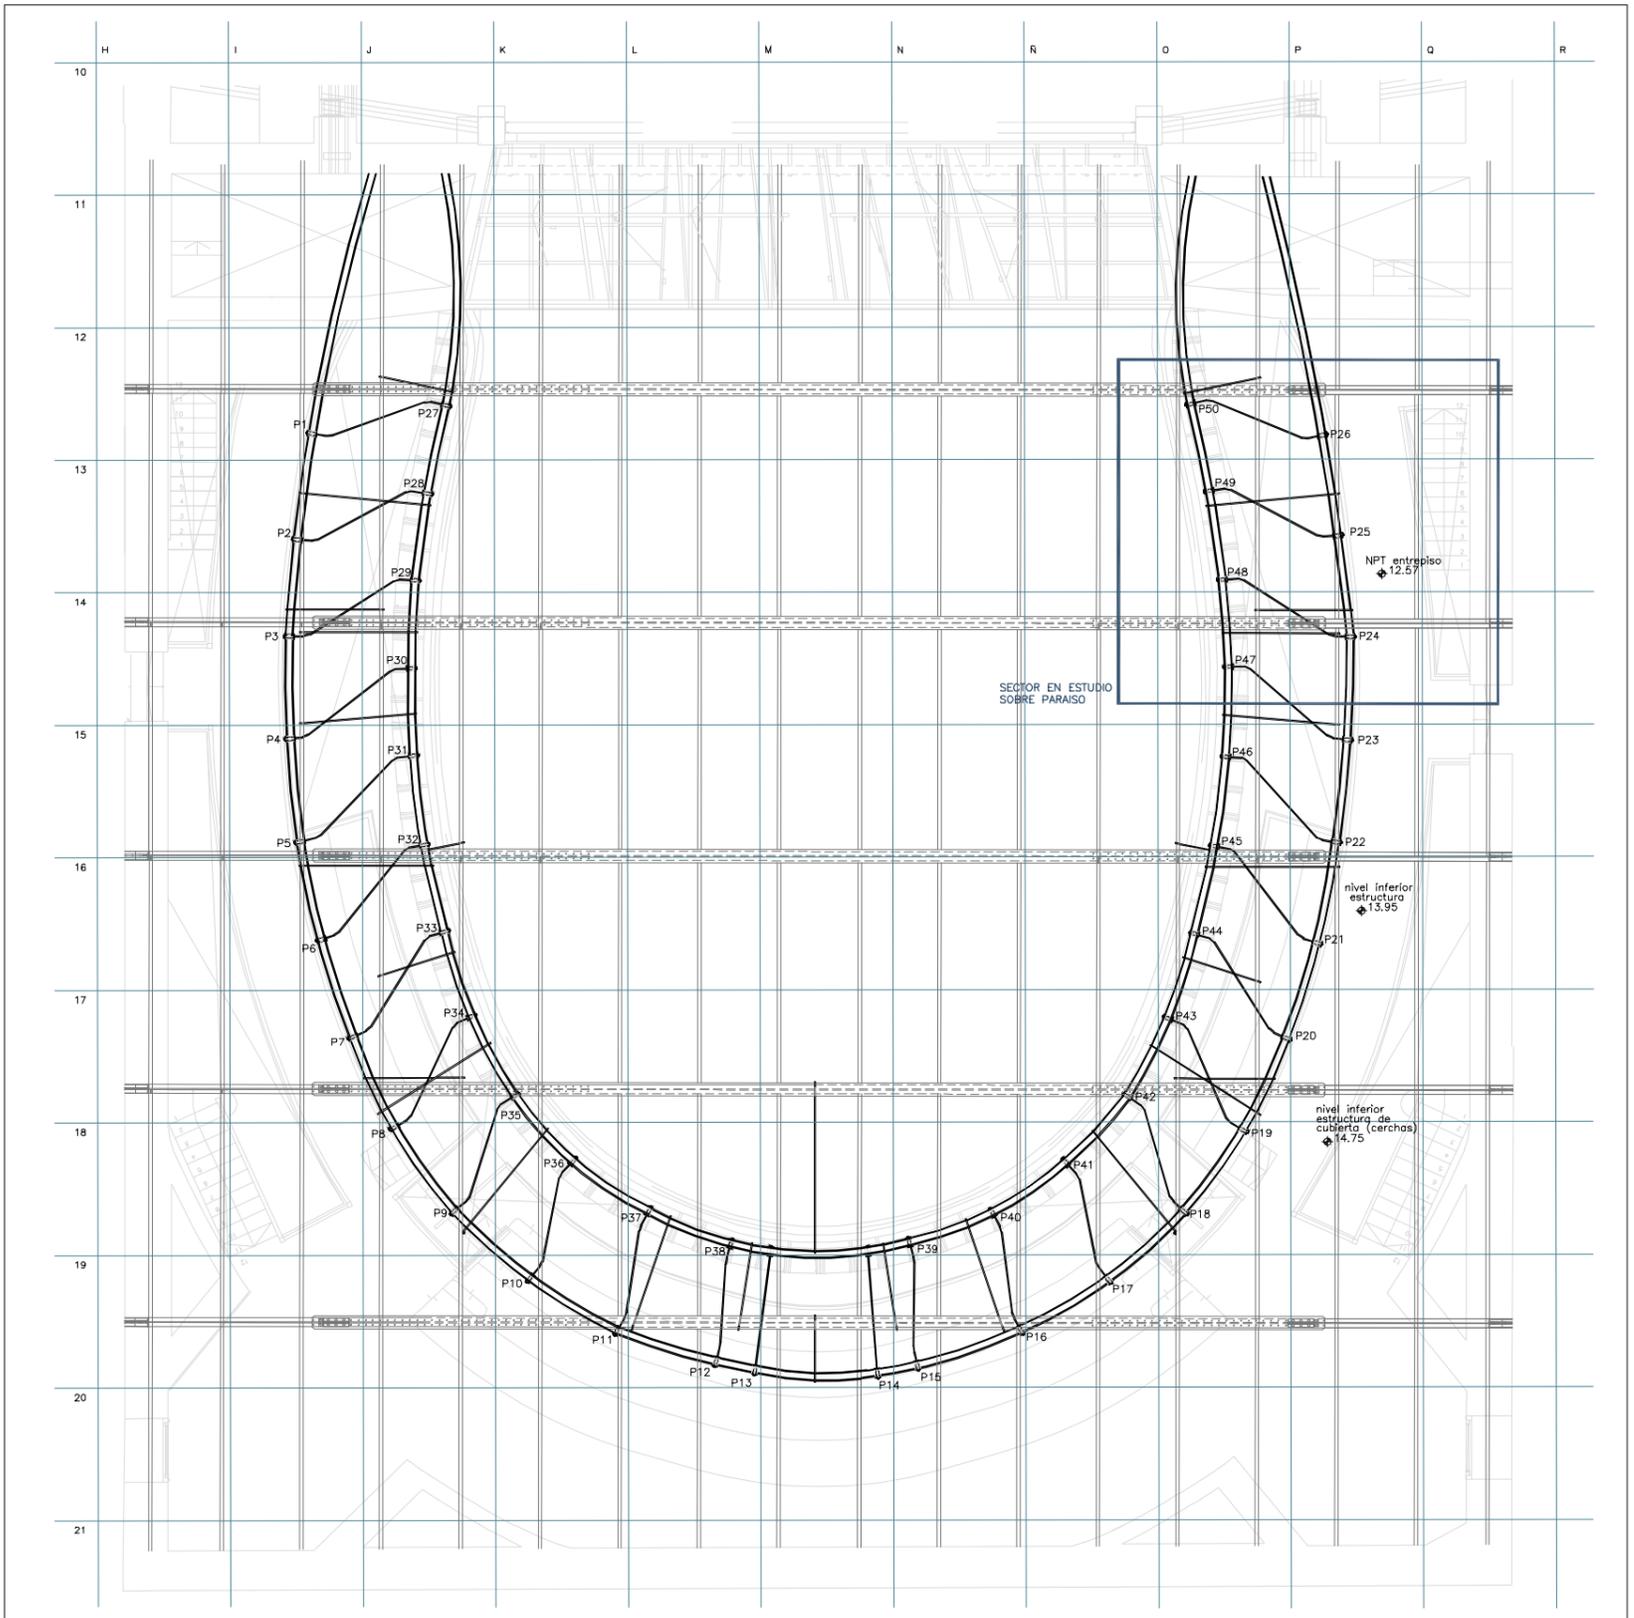
ELEMENTO
UBICACION DE LA
ESTRUCTURA METALICA
