PLAFOND DE SALA
UBICACIÓN DE VENTANAS DE ESTUDIO

ELEMENTOS PATRIMONIALES
PLAFOND DE SALA
UBICACION DE VENTANAS DE ESTUDIO

Documentacion Grafica

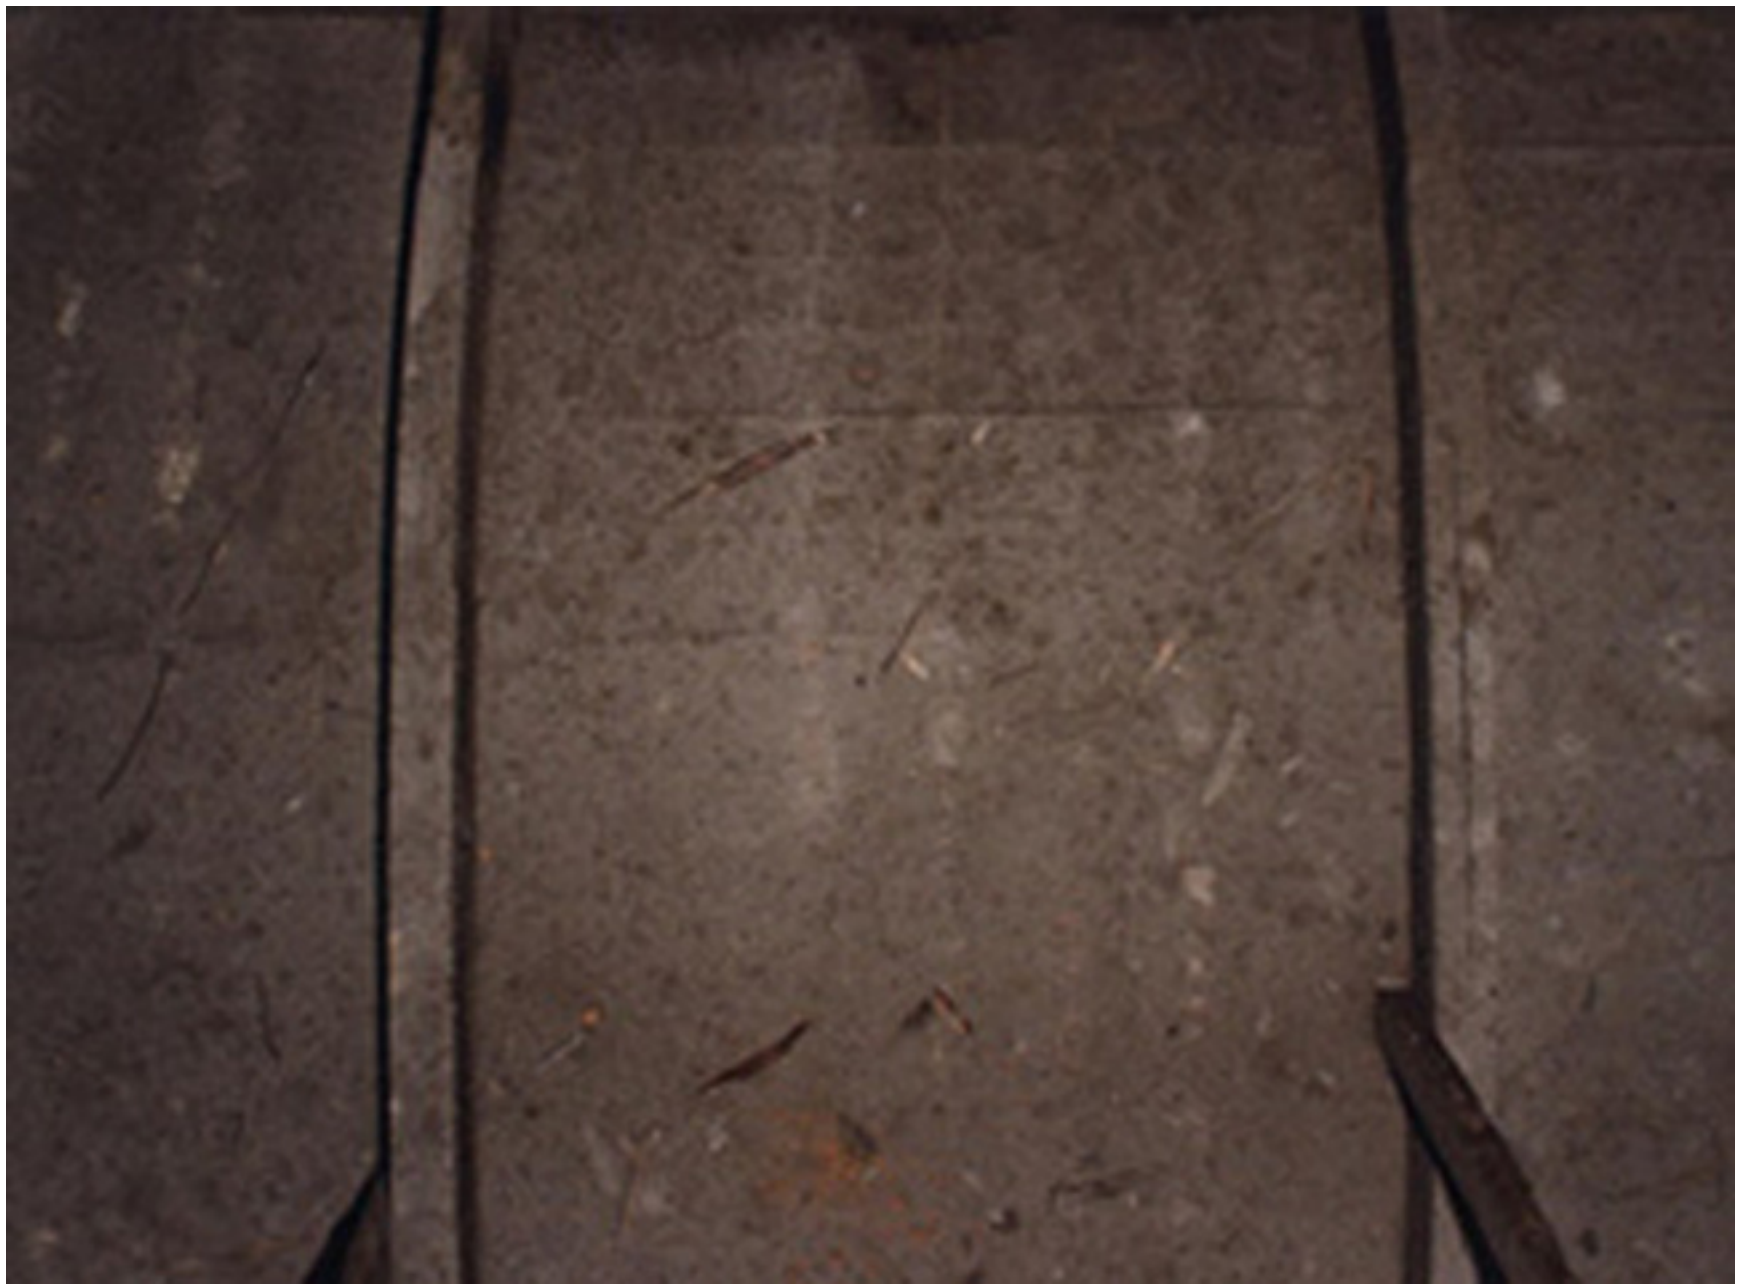
Fotografía 4. Dorso de la estructura del plafond.

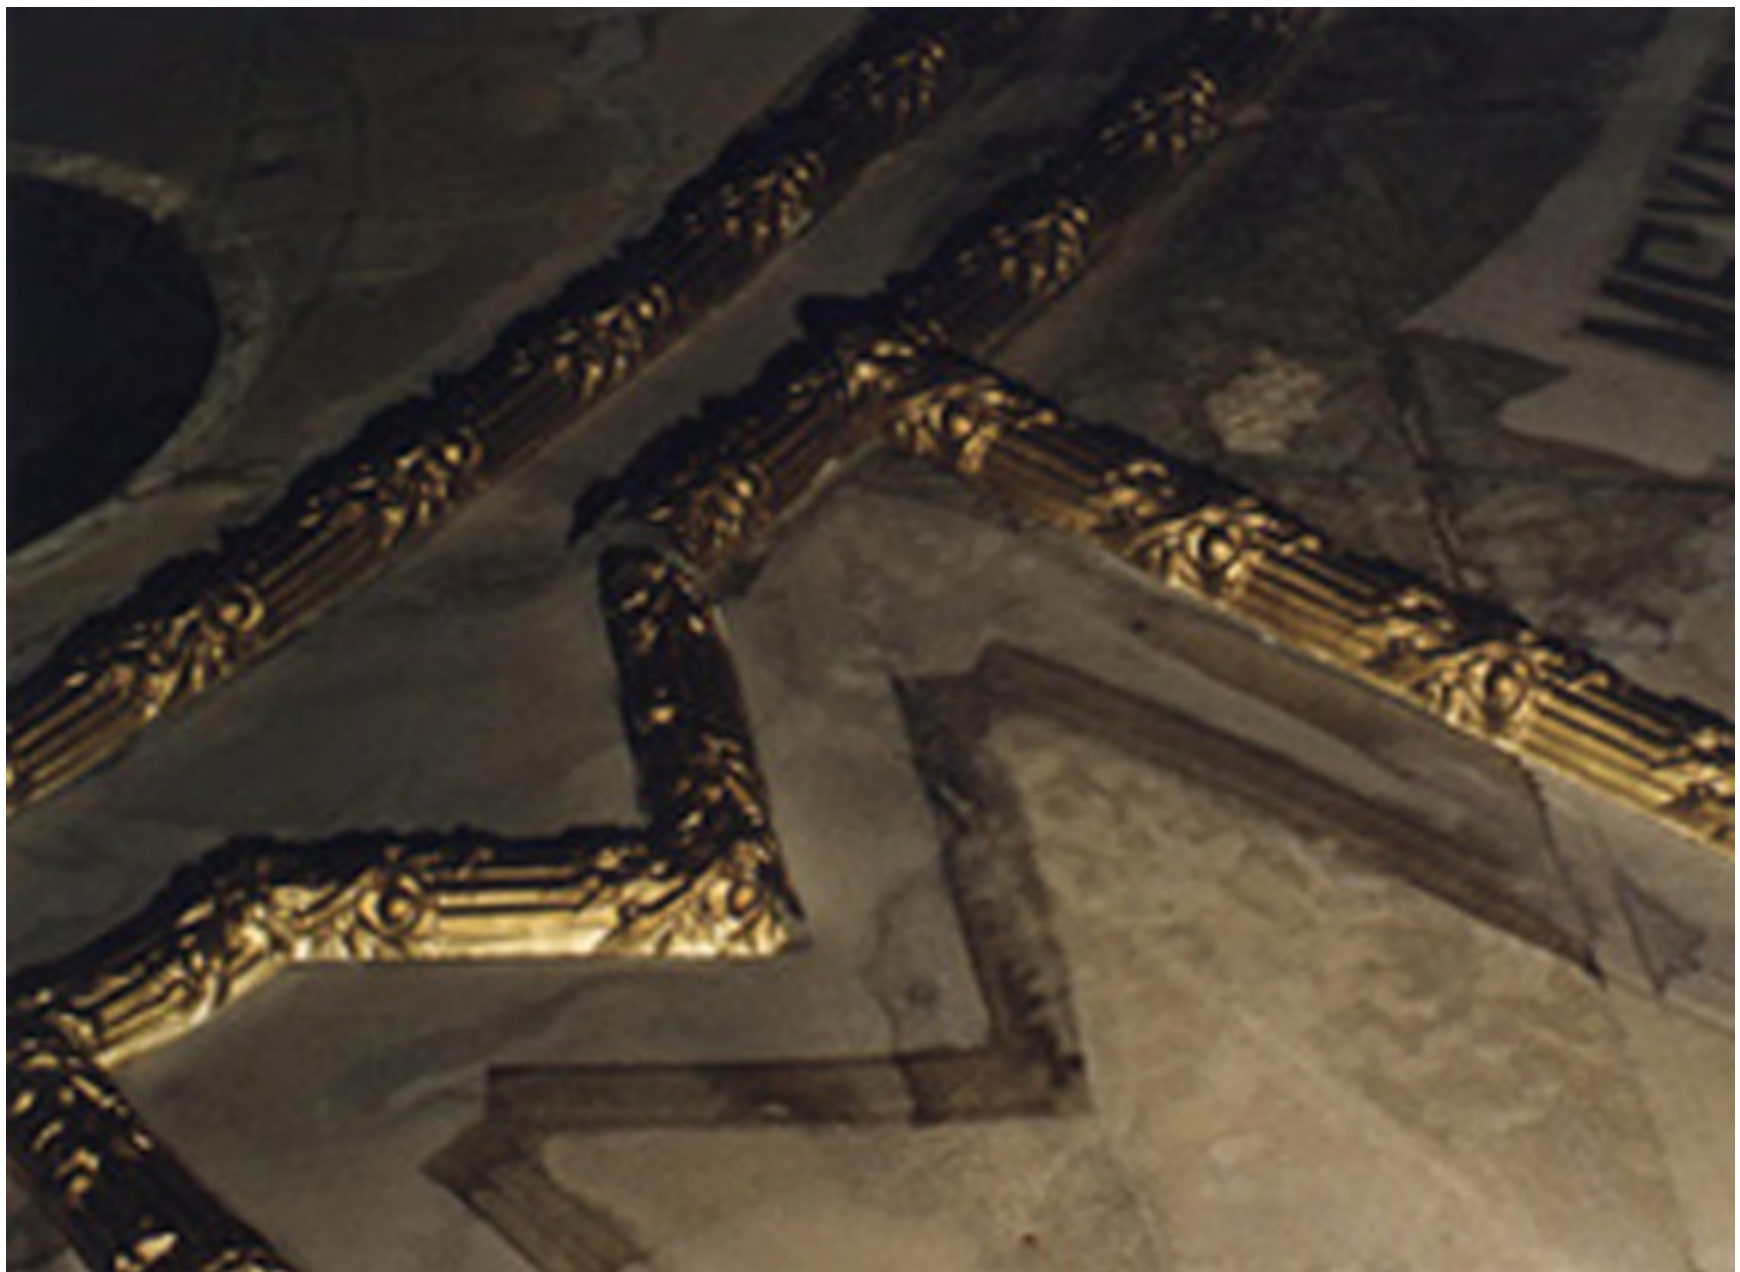
Fotografía 5. Zona con desprendimiento de maderas de la estructura del plafond, causando abombamiento de la tela, acompañado del desprendimiento de las molduras metálicas.

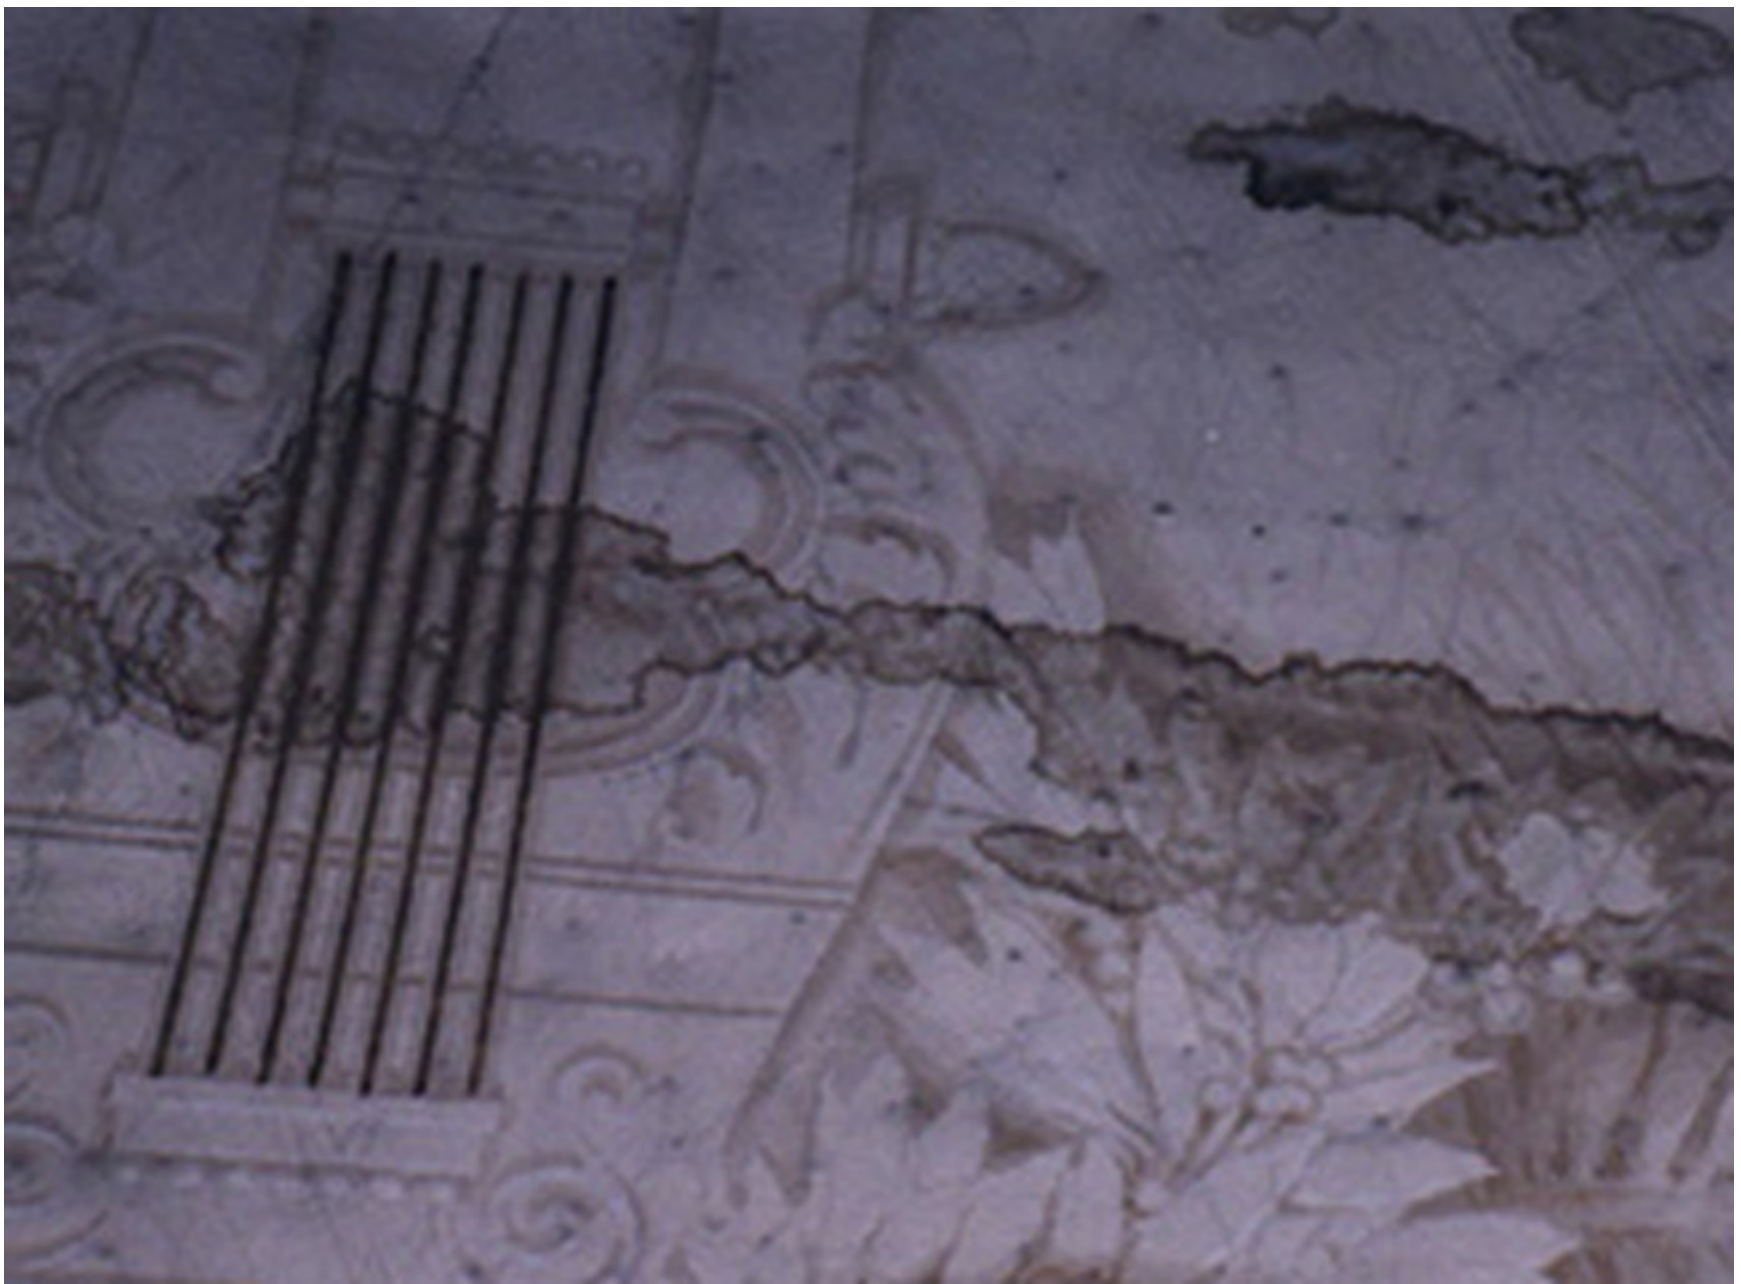
Fotografía 6. Ejemplo de manchas de humedad mostrando zonas de mayor acumulación en los límites de cada mancha.

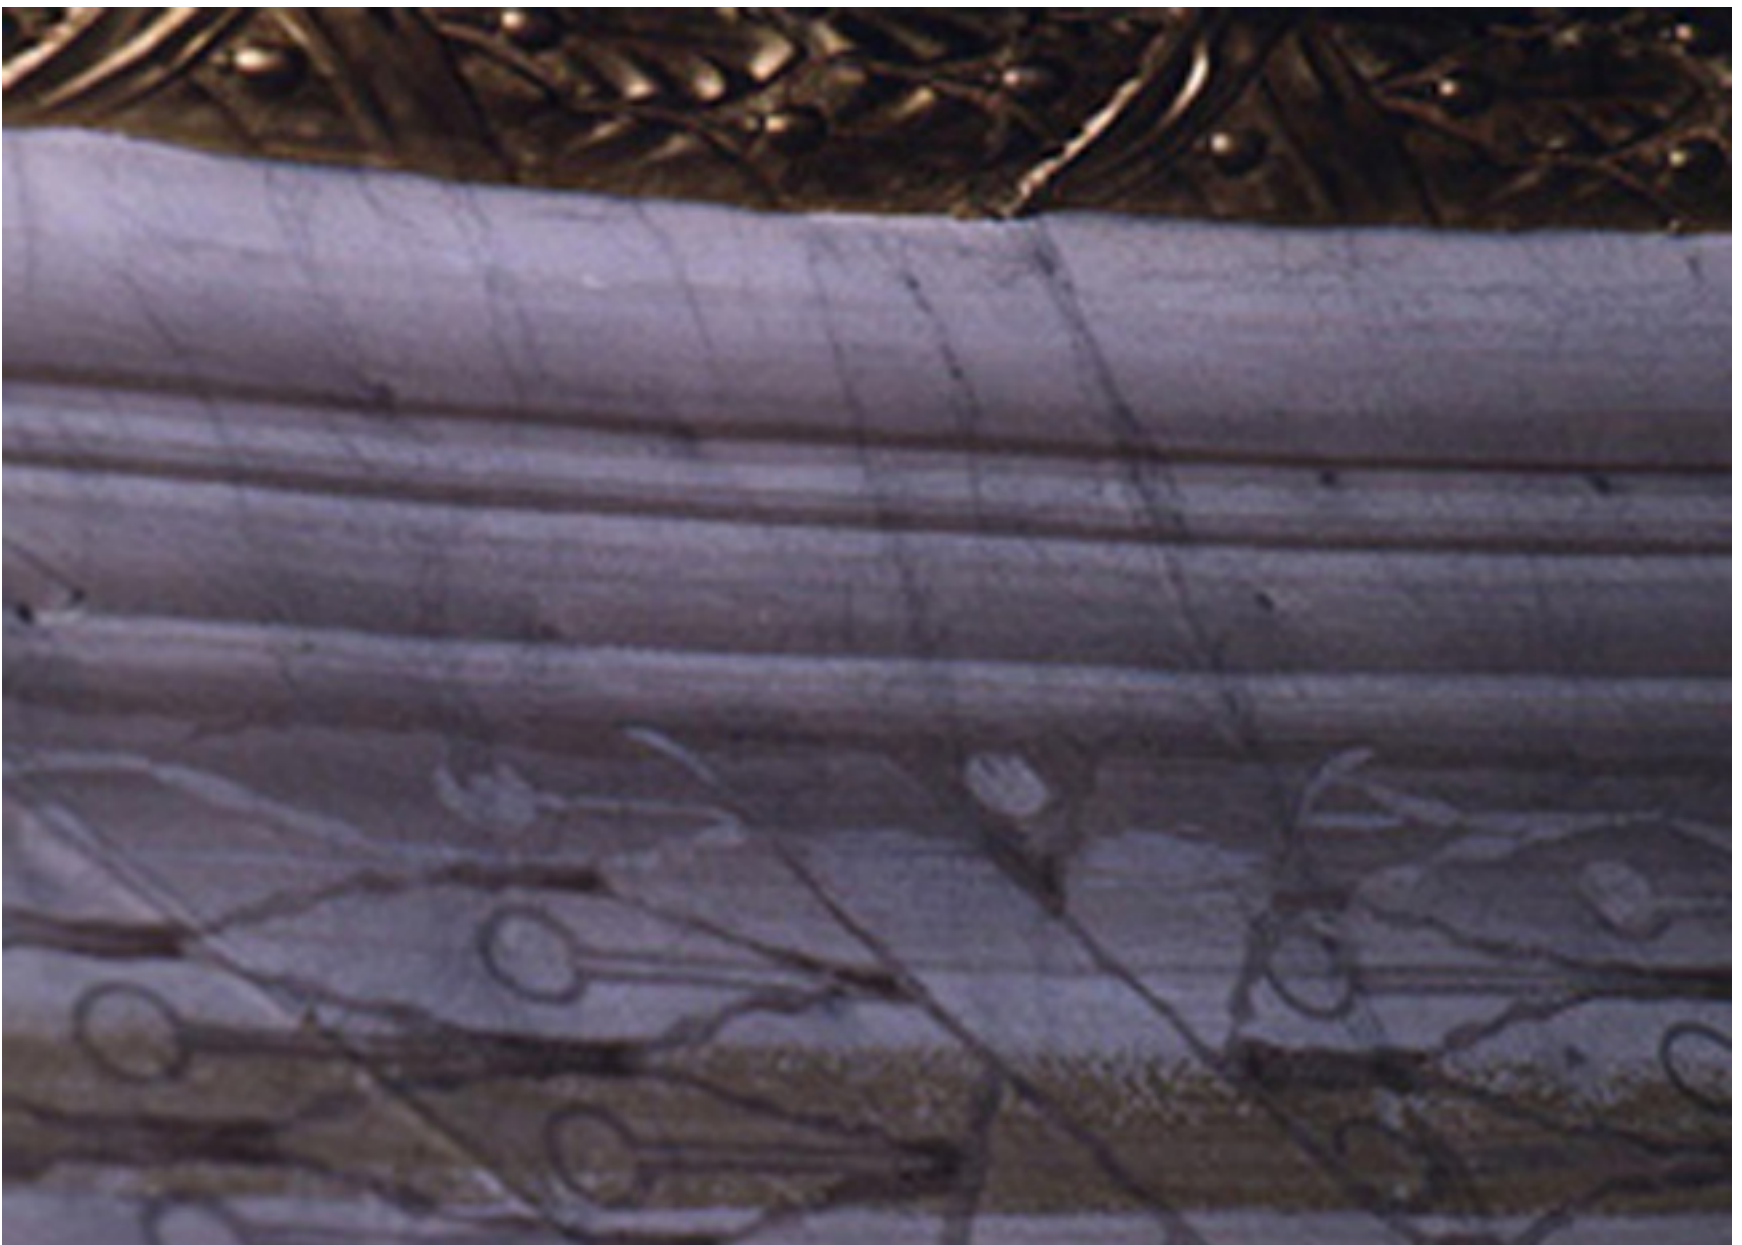
Fotografía 7. Se observan grietas en toda la superficie de la capa pictórica que comprometen los diferentes estratos de la pintura.
