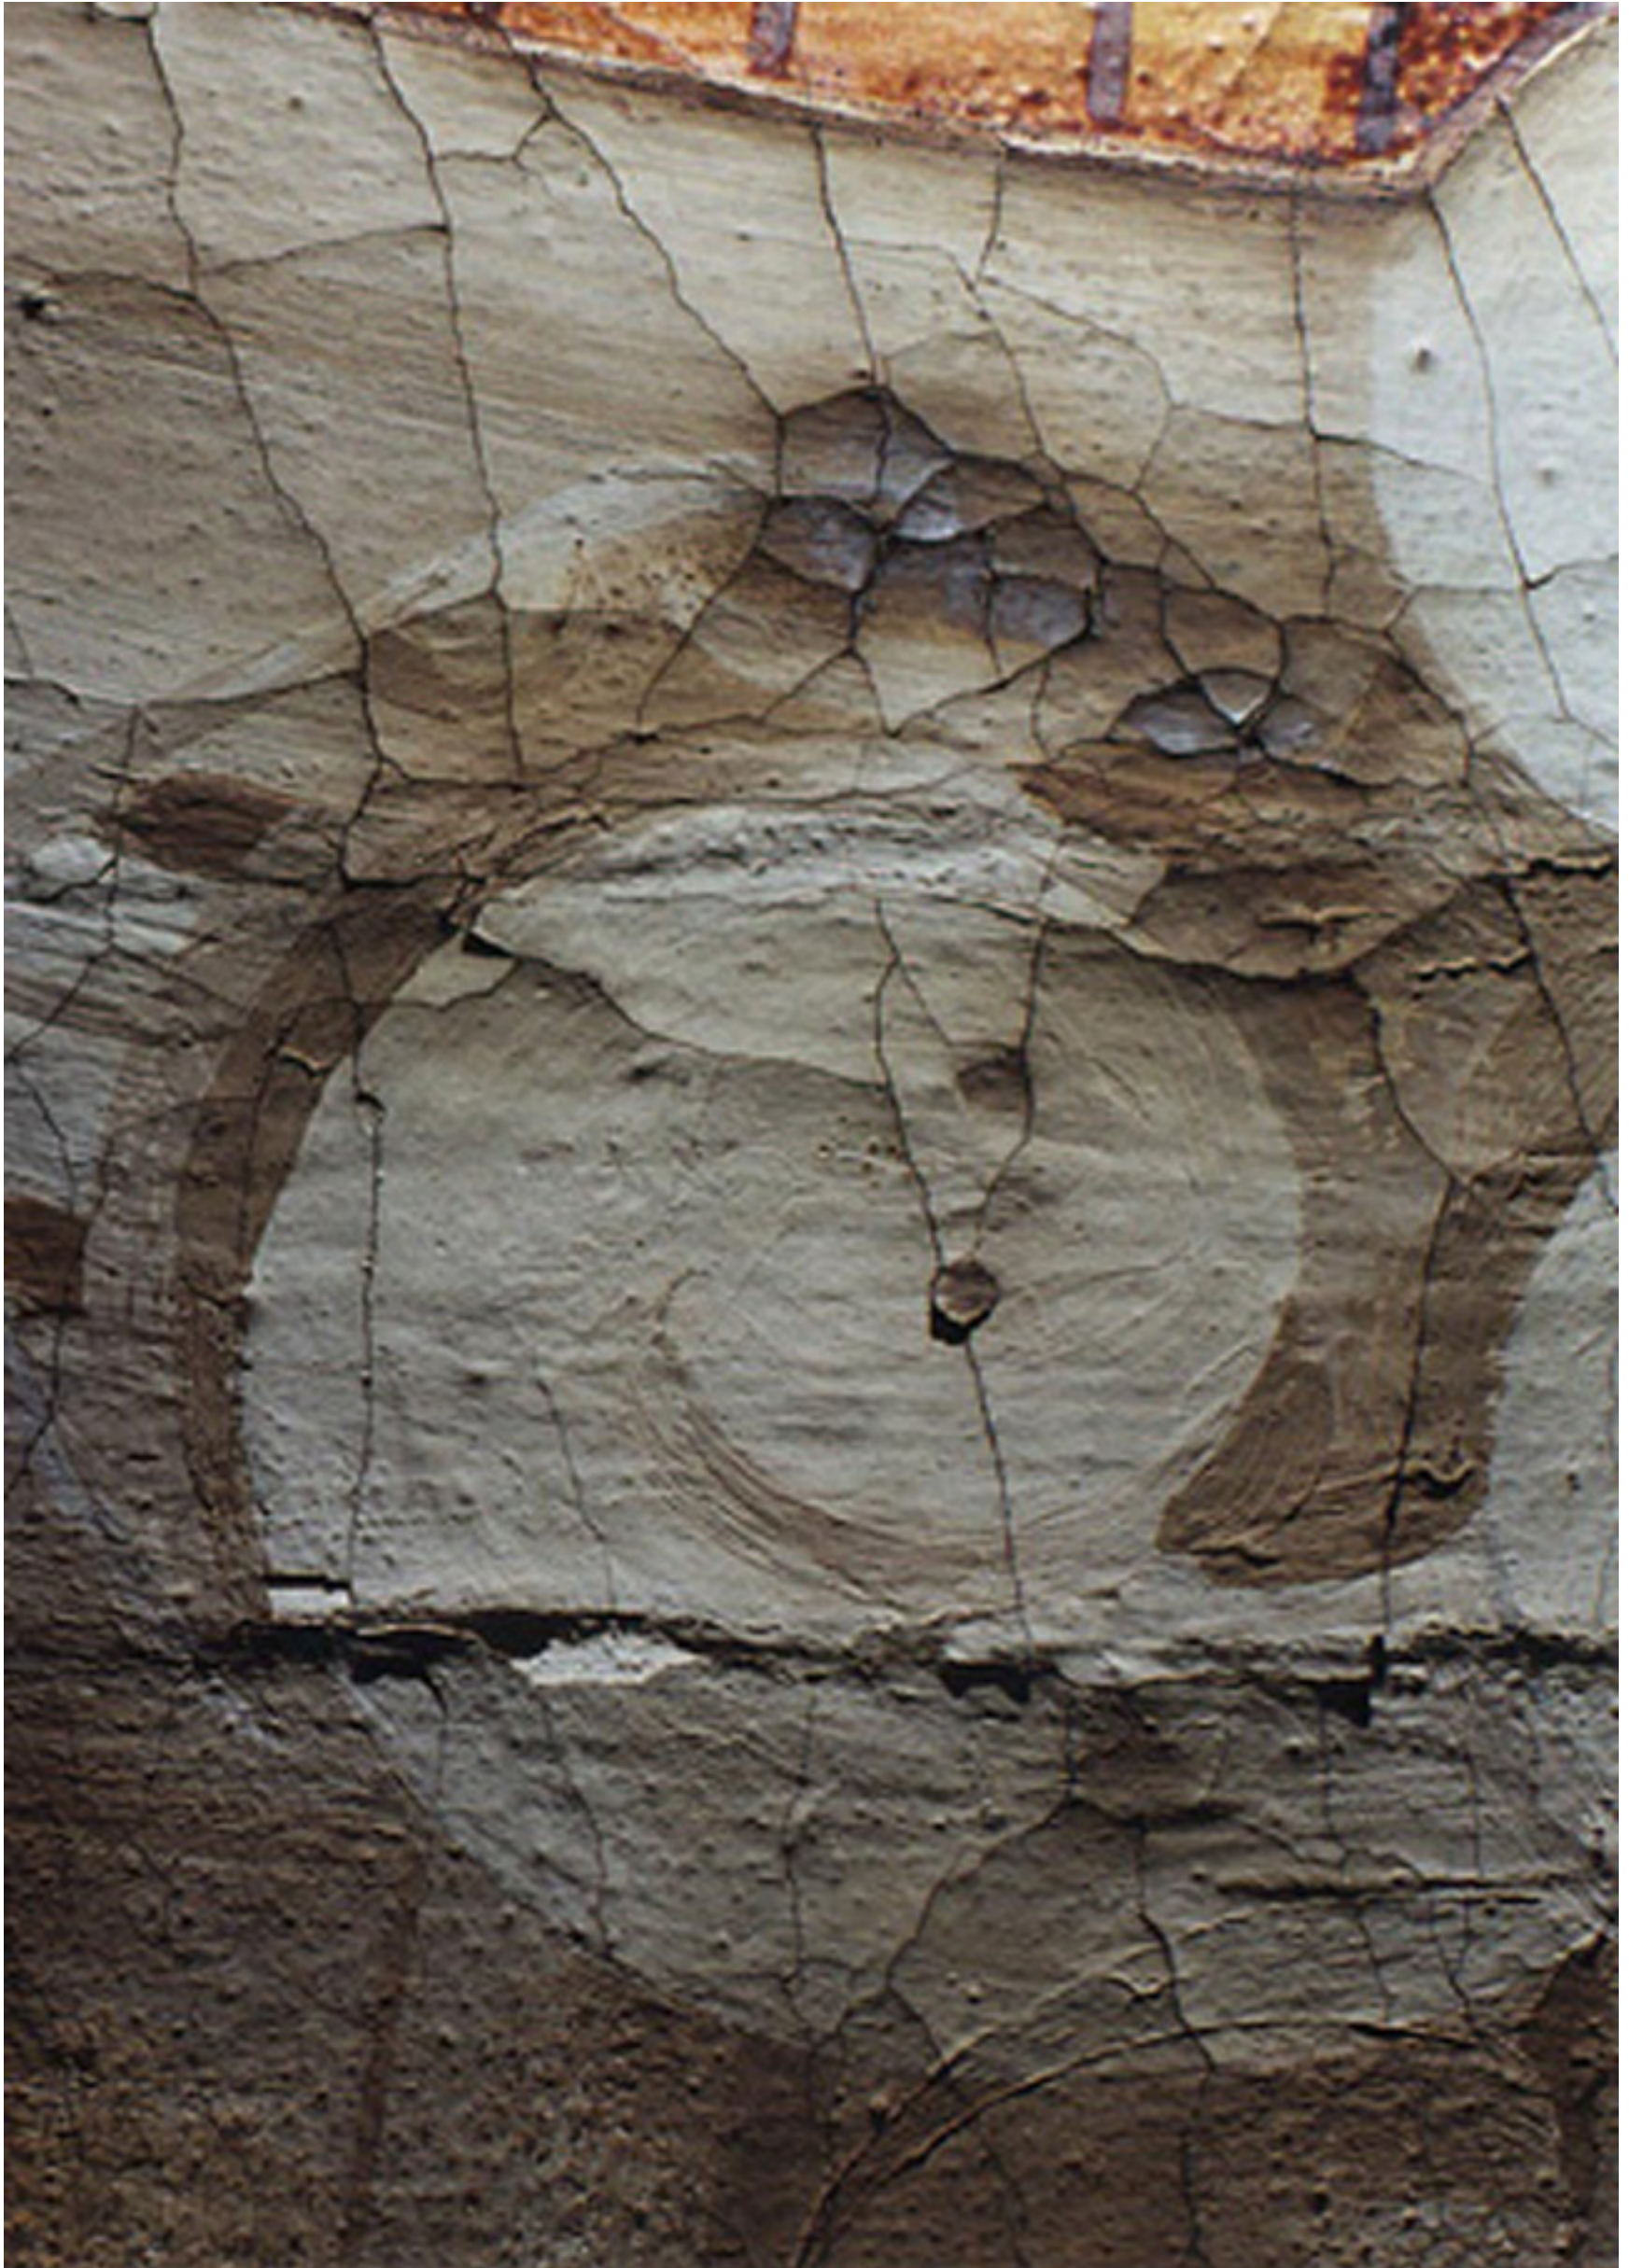
Fotografía 8. En el sector de estudio se pueden ver zonas de inestabilidad de la capa pictórica, con desprendimientos totales (faltantes), craquelados y desprendimientos parciales de forma cóncava (detalle de la ventana H).

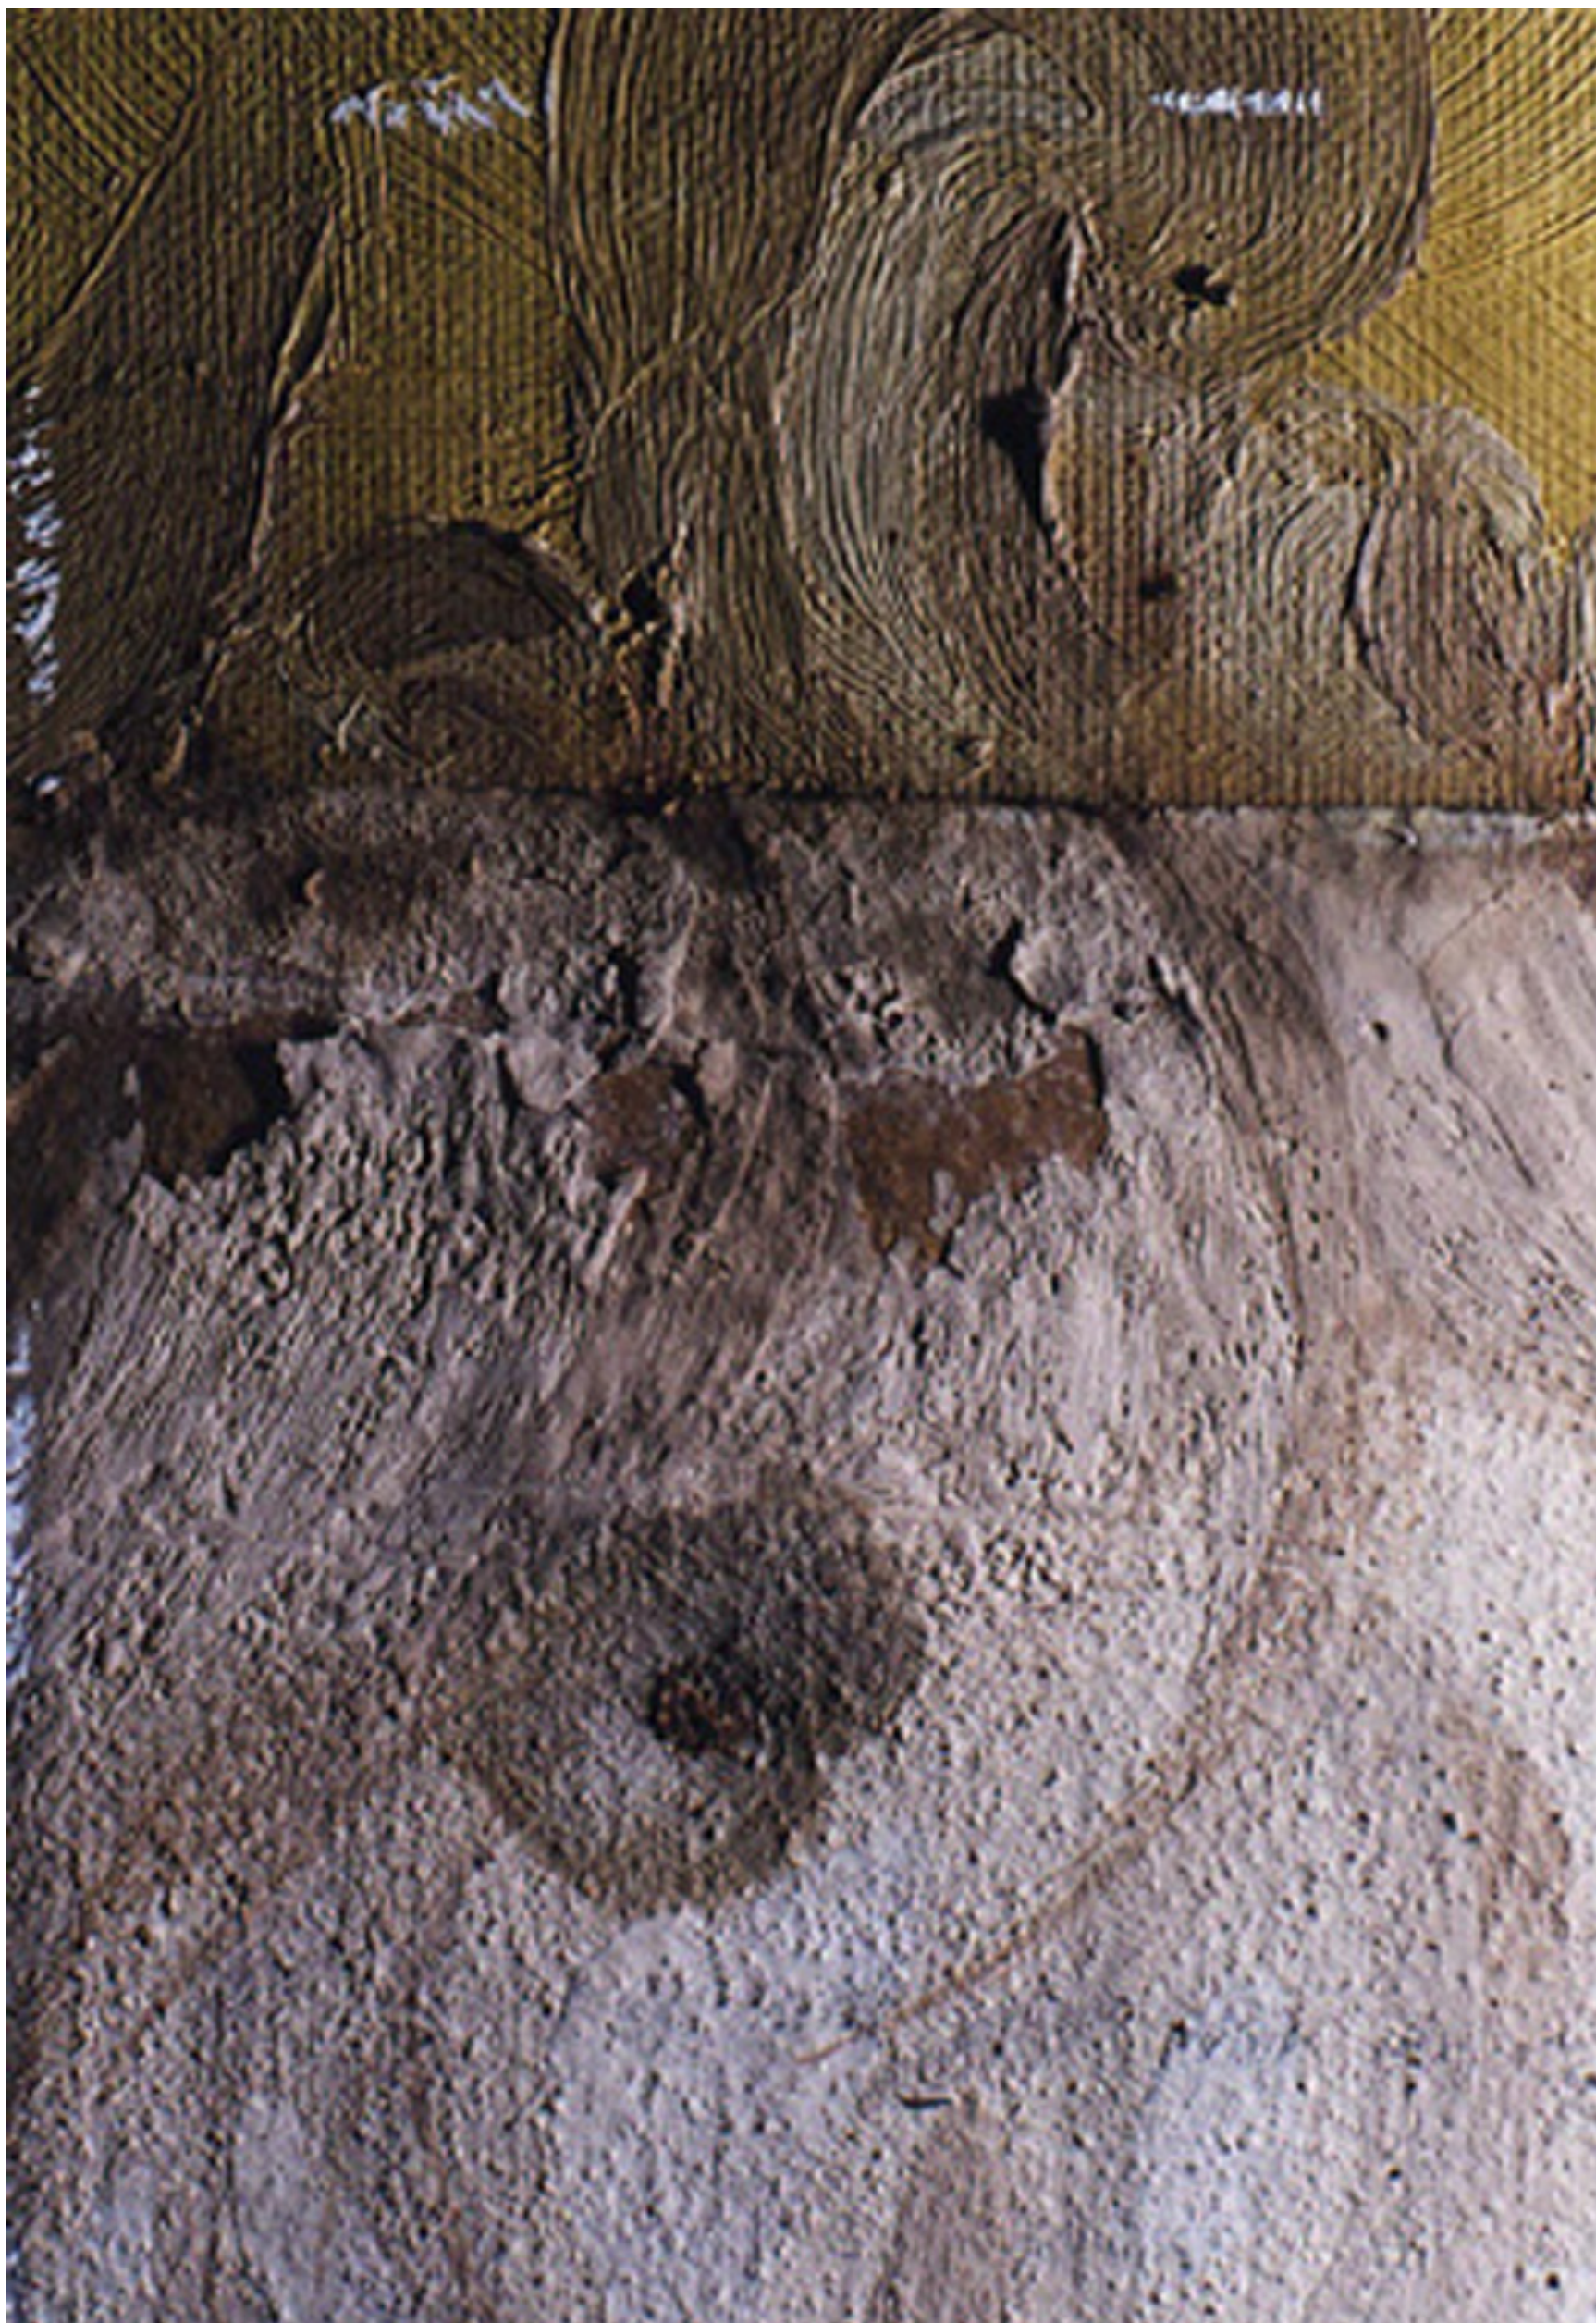
Fotografía 9. Detalle de una zona con levantamiento de la capa pictórica en la zona limítrofe con la obra sobre el proscenio.
