PLAFOND DE SALA

GRAFICO N° 3 MANCHAS DE HUMEDAD

PLAFOND DE SALA
GRAFICO N° 4 VENTANA J

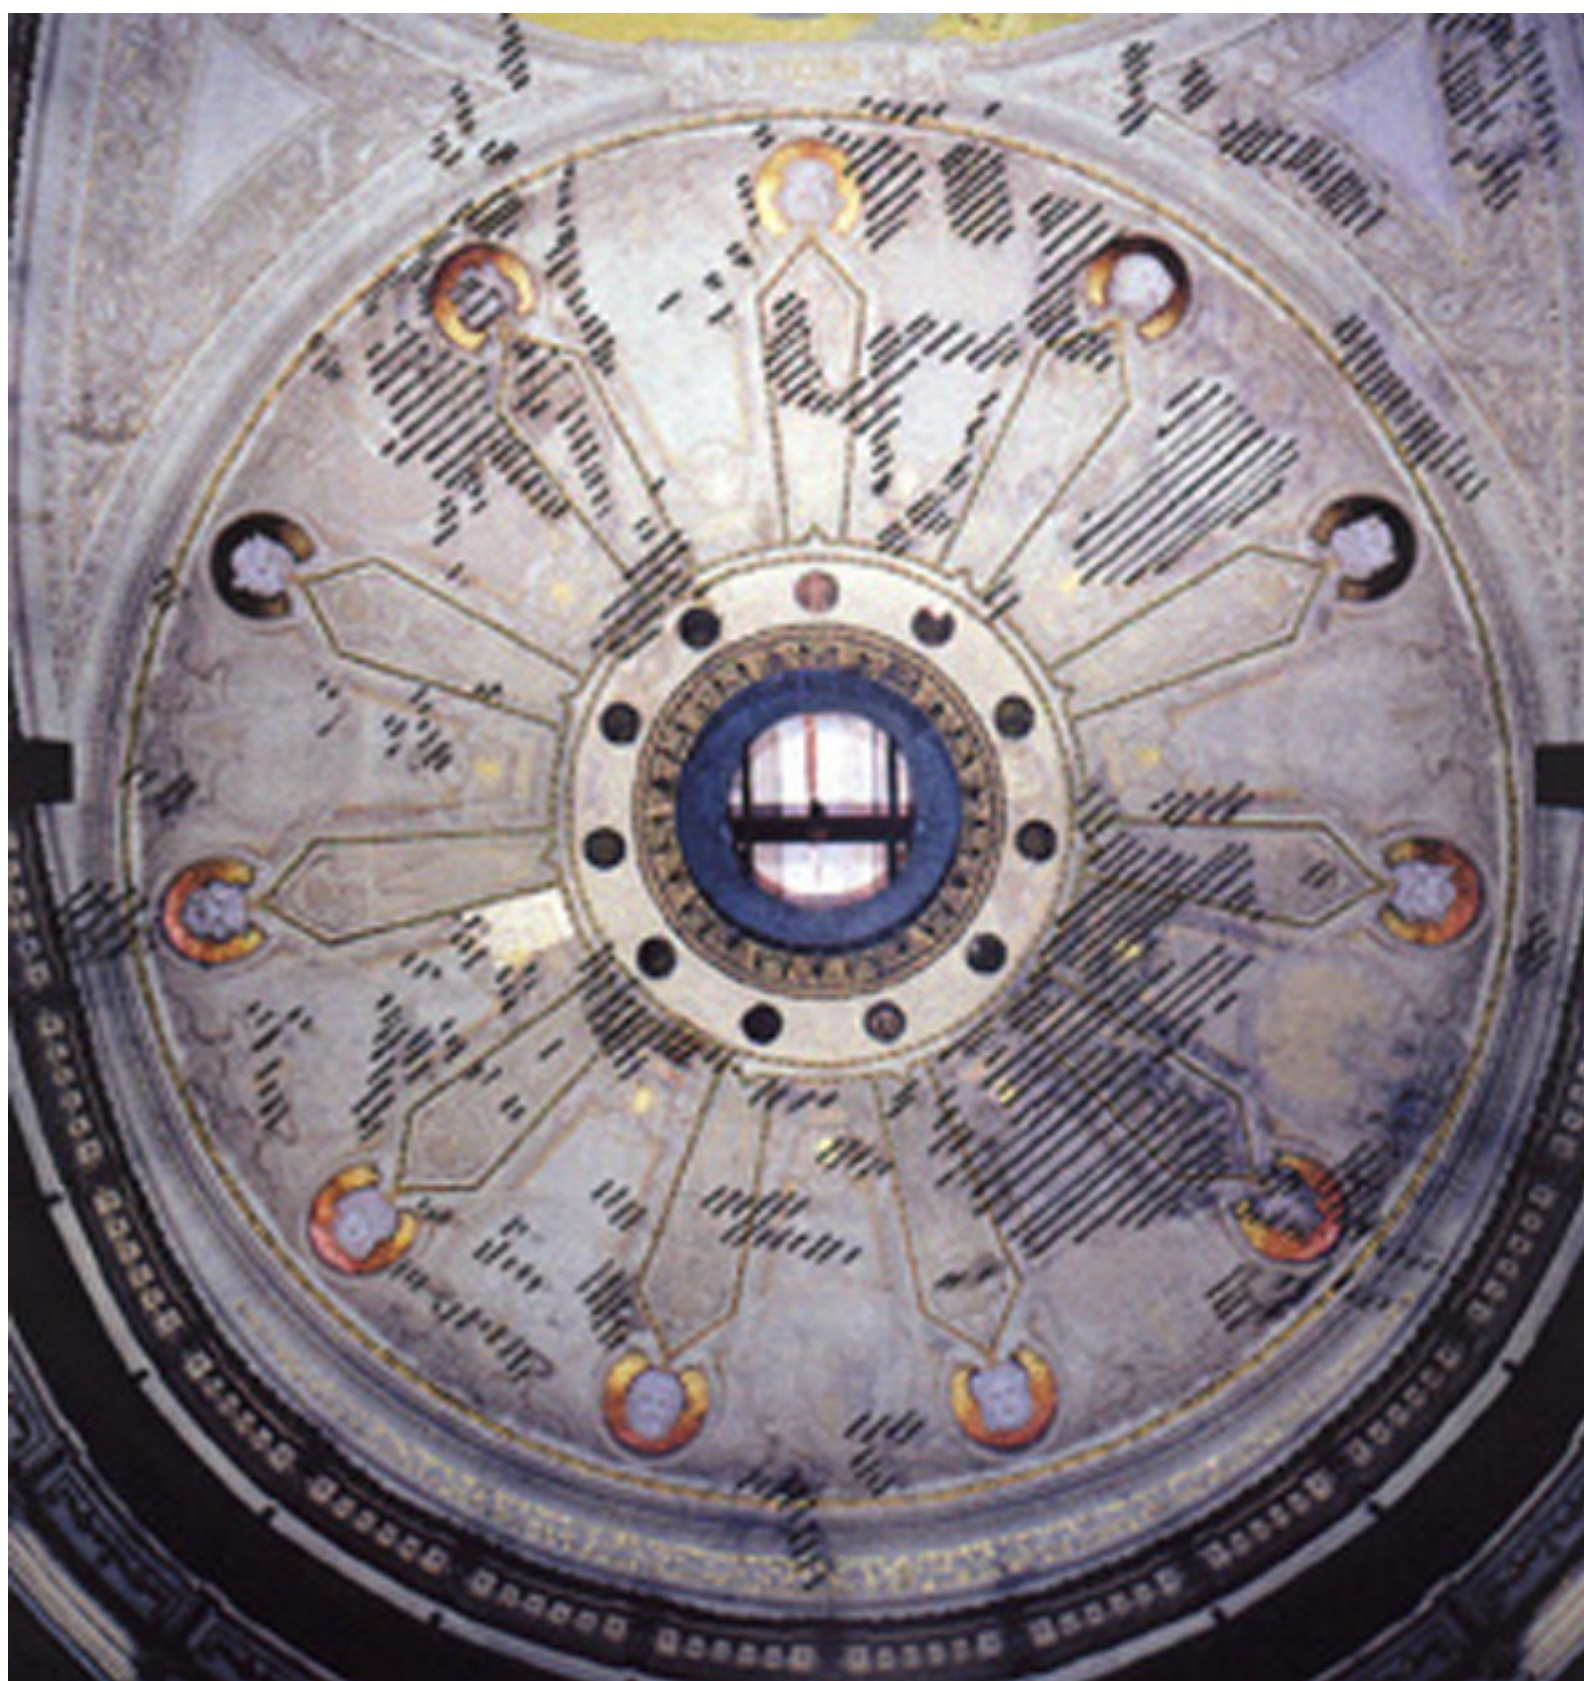
GRAFICO N° 3 MANCHAS DE HUMEDAD

Zona: Obra " Central"
Foto: Estado Previo
Foto Ref.: S10

Estado de la capa pictórica y de la base de preparación

Zonas inestables	 
Faltantes	 
Grietas	 
Manchas de humedad	 
Clavos con oxidación	 
Repintes	 
Uniones tela

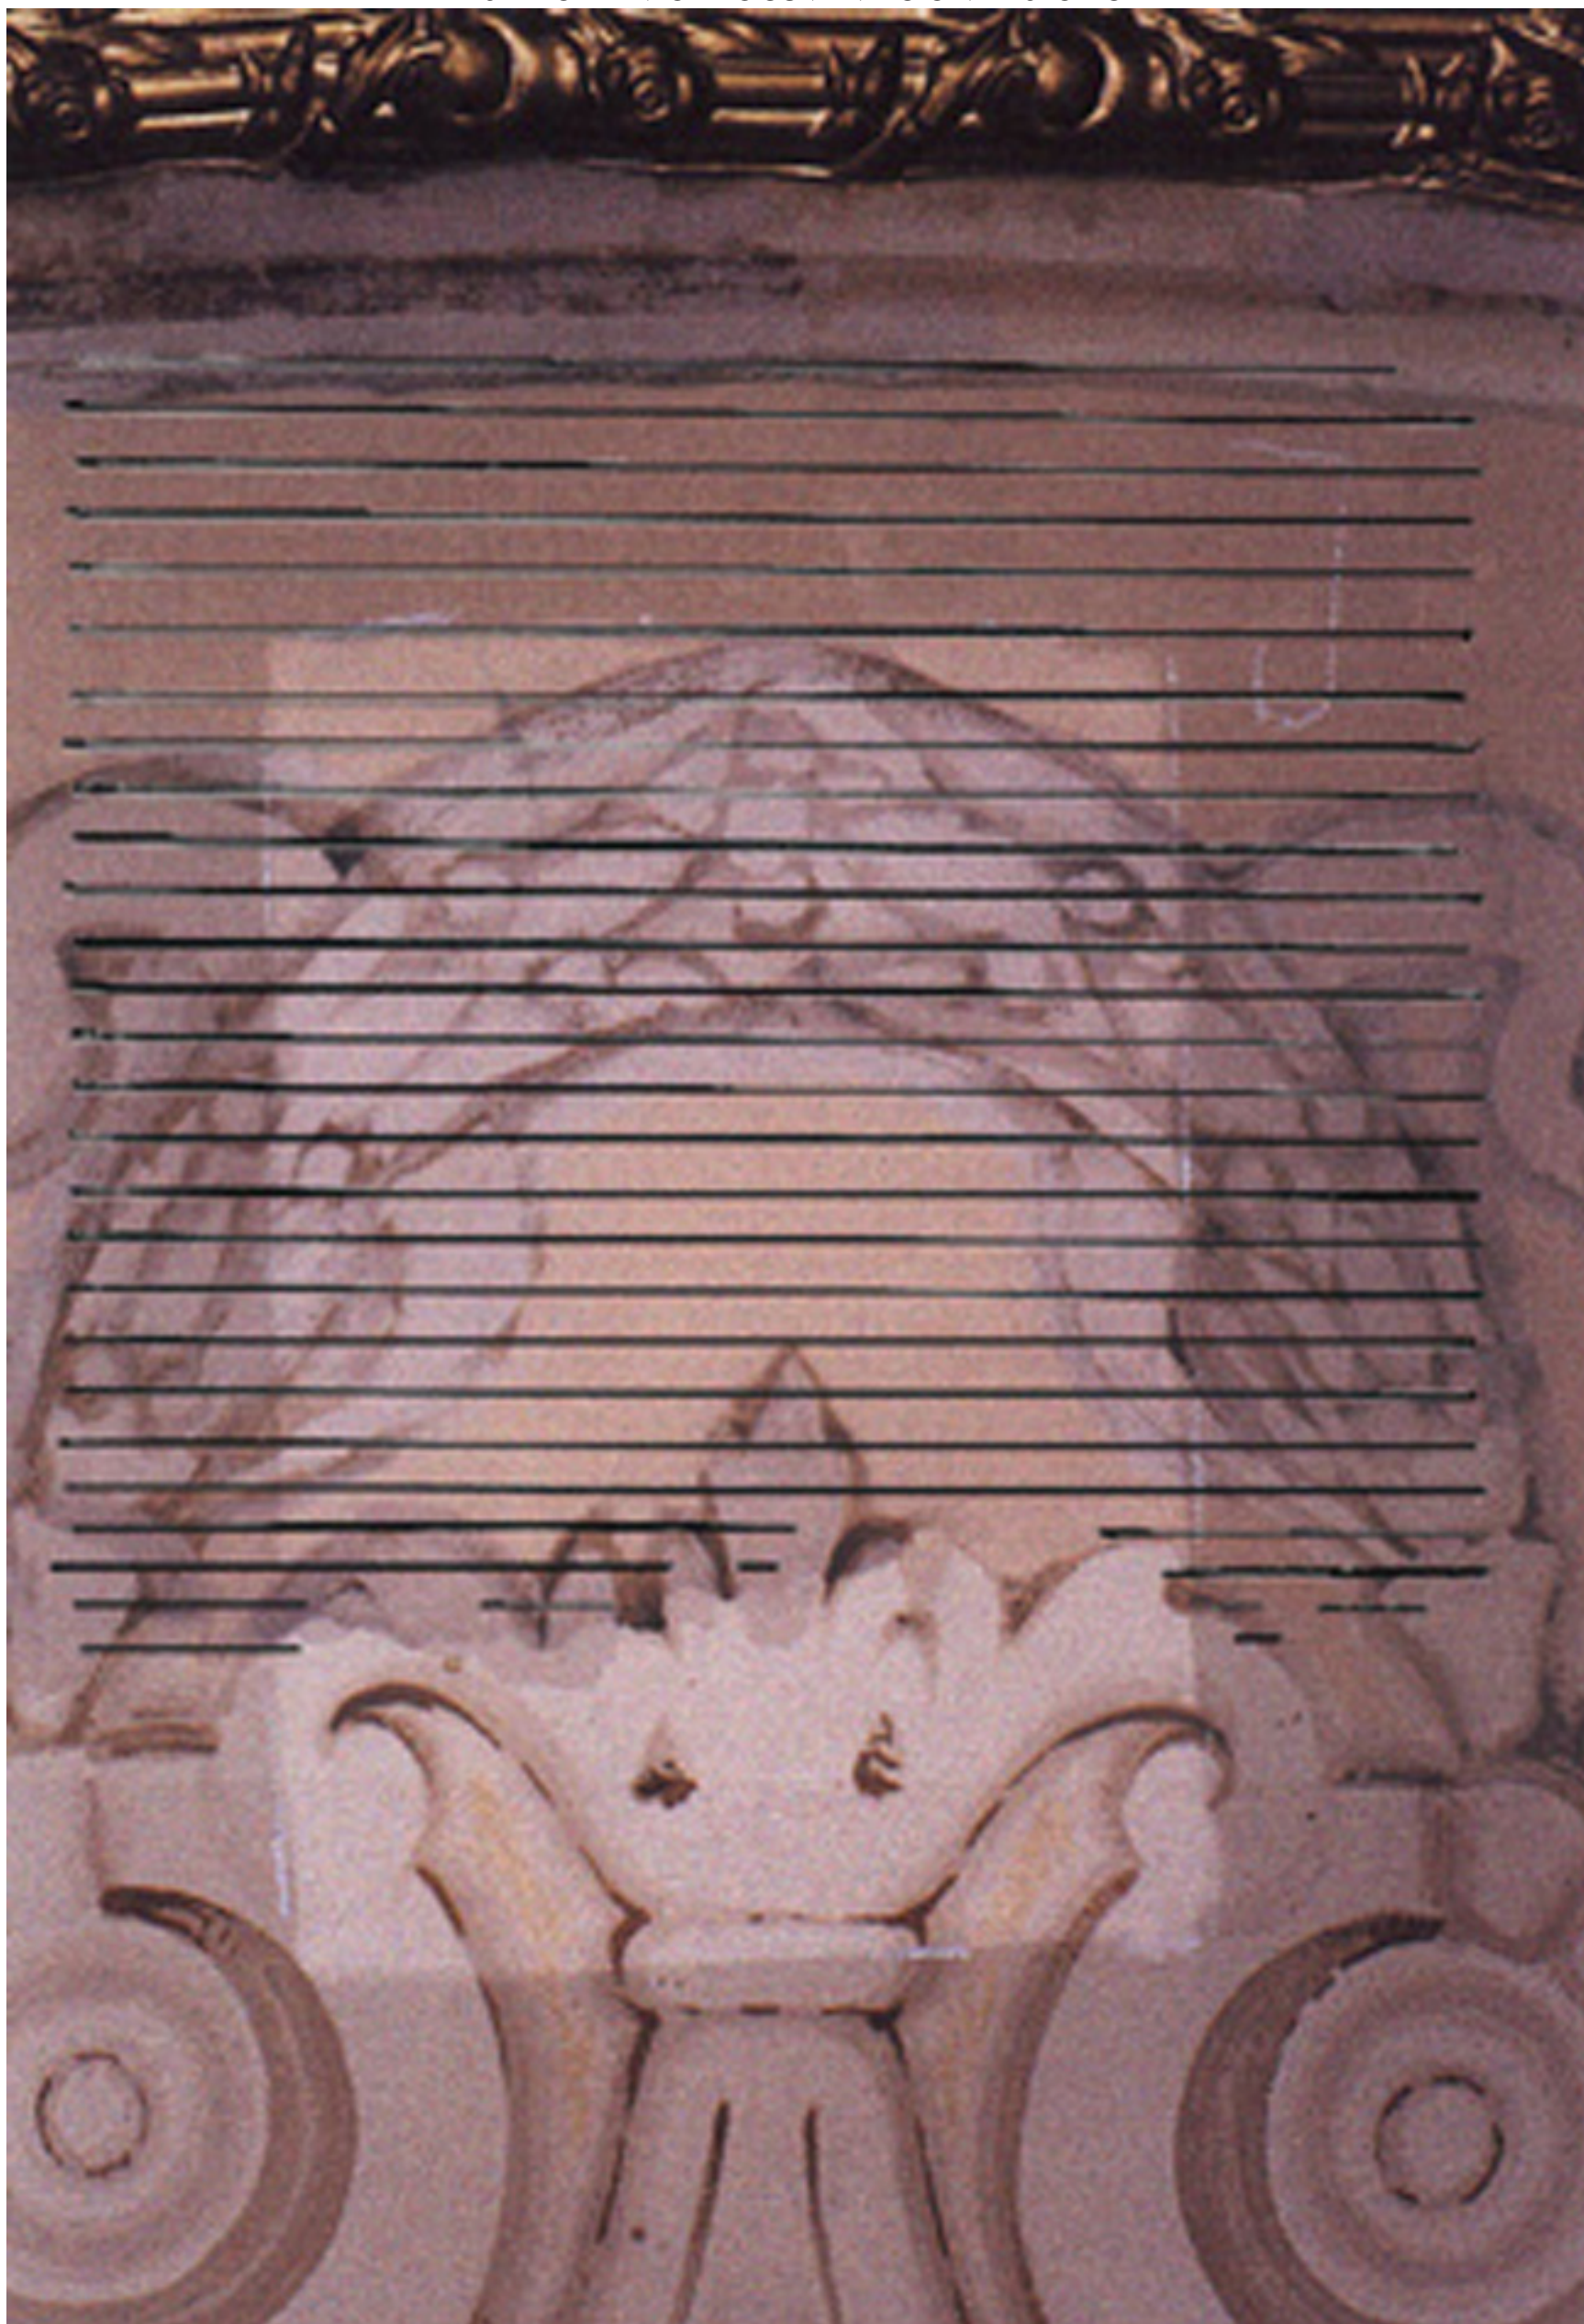
GRAFICO N° 4 VENTANA J
ESTADO PREVIO DOCUMENTACION HISTORICA

Zona: "Ventana J"
Foto: Estado Previo
Foto Ref.: SII28

Estado de la capa pictórica
y de la base de preparación

Zonas inestables

Faltantes

Grietas

Manchas de humedad

Clavos con oxidación

Repintes

Uniones tela
