RESTAURACIÓN DE LOS ESPACIOS Y ELEMENTOS PATRIMONIALES

CARPINTERÍA DE AMBULATORIOS

ESTADO DE CONSERVACIÓN

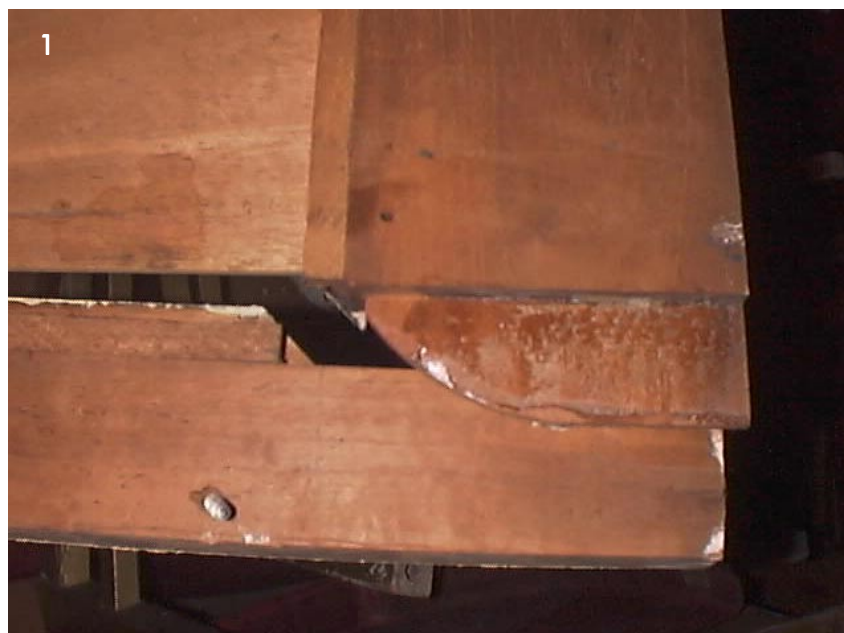
Están conformados por dos parantes y tres travesaños de 1" de espesor cada uno. Su ensambladura se realiza a través de caja y espiga, tres por parante. Se terminan de conformar a través de tableros replanados de 16 mm de espesor (dependiendo la cantidad y las dimensiones según el tipo de módulo de friso al que se haga referencia), fijados desde atrás por medio de varillas claveteadas (10 mm x 10 mm aproximadamente) en su mayoría de cedro. Por su frente se aplica una moldura angletada de dimensiones 23 mm x 35 mm, perimetral a los tableros. Dicha moldura está encolada y claveteada a los parantes y travesaños. Los parantes presentan caneladores laterales de 9 mm de profundidad y 4 mm de espesor en todo su largo, en los que se albergan las lengüetas de ajuste entre un módulo y otro. Dichas lengüetas son actualmente de madera compensada de $e = 4$ mm (fotografías 1 y 2, corte horizontal 1).

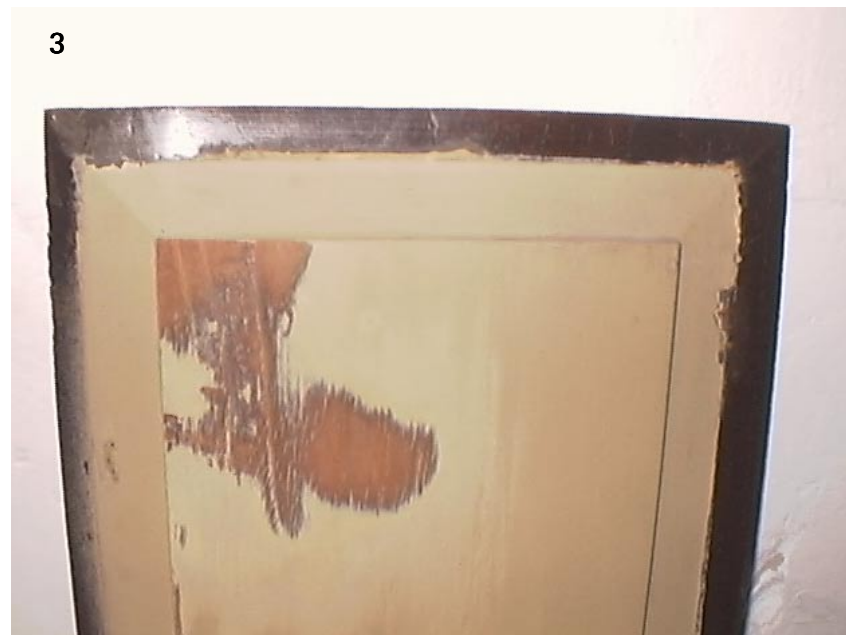
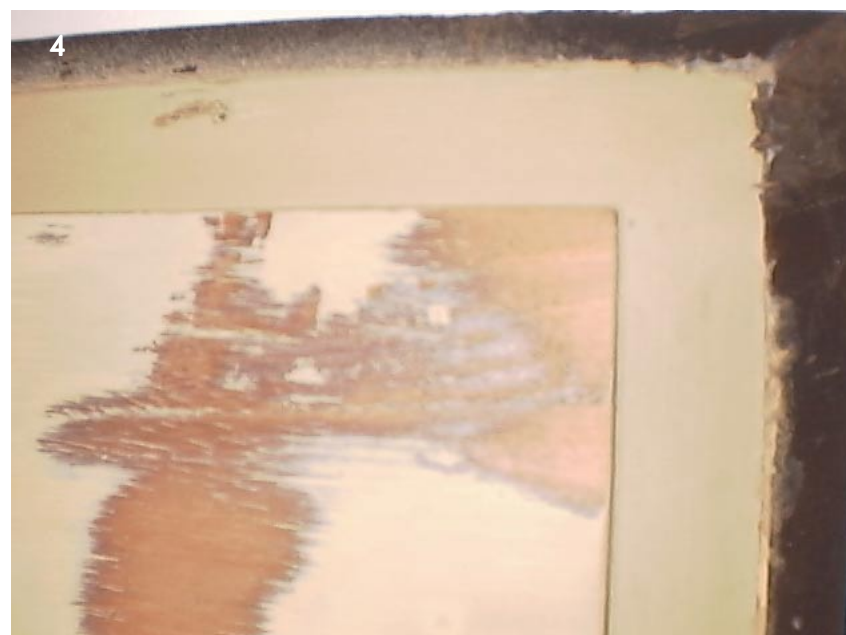
Cada abertura se compone de dos hojas. Cada hoja está conformada por dos parantes ($e = 1 \frac{1}{2}''$), tres travesaños ($e = 1 \frac{1}{2}''$) y dos tableros con doble replán (22 mm). La ensambladura de parantes y travesaños se realiza a caja y espiga (tres por parante). Las espigas atraviesan los parantes y se acuñan en su otra cara para lograr mayor resistencia.

Los tableros se fijan por medio de molduras del mismo tipo que la de los frisos, pero éstas en ambas caras y de mayores dimensiones. Dichas molduras (espesor) son angletadas, perimetrales a los tableros; están encoladas y claveteadas a parantes y travesaños en su cara exterior y únicamente claveteadas por la cara interior de la abertura.

Los marcos son de pino blanco o pino tea y en ambas caras presentan contramarcos de pino blanco claveteados a los marcos (fotografías 3 y 4, corte horizontal 2).

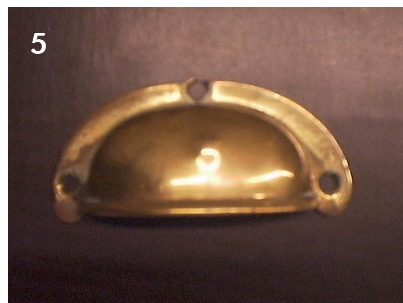
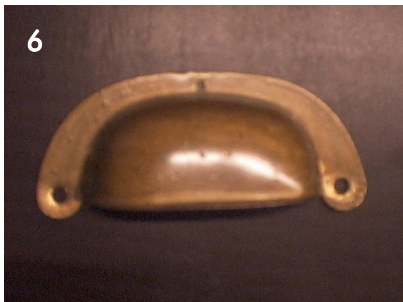
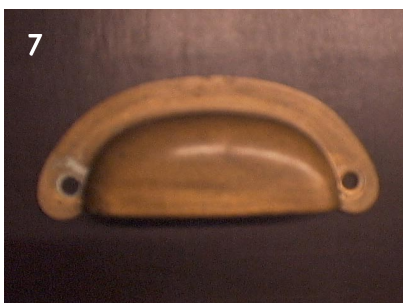
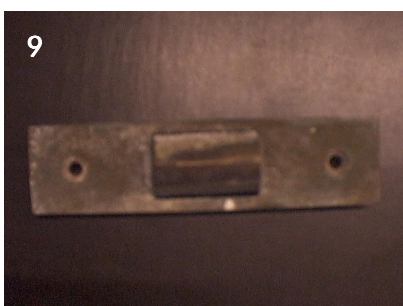
Cada hoja presenta dos bisagras vaivén de bronce —actualmente desarmado su sistema—, un pomo de bronce en el travesaño central en la cara exterior de la abertura y por su cara interior, ubicada en el mismo lugar, una conquilla en algunos casos de bronce y en otros de hierro bronceado. Todos ellos se sujetan con tornillos de bronce. En el caso de las conquillas de hierro bronceado se presentan dos dise-

ños similares pero diferentes (fotografías 5, 6 y 7).

En el travesaño superior de cada hoja se encuentra ubicado un retén de bronce (fotografías 8 y 9).
