### 3. CONCLUSIONES RESPECTO AL ESTADO DE CONSERVACIÓN

#### 3.1. RESPECTO A LOS MÓDULOS DE FRISOS

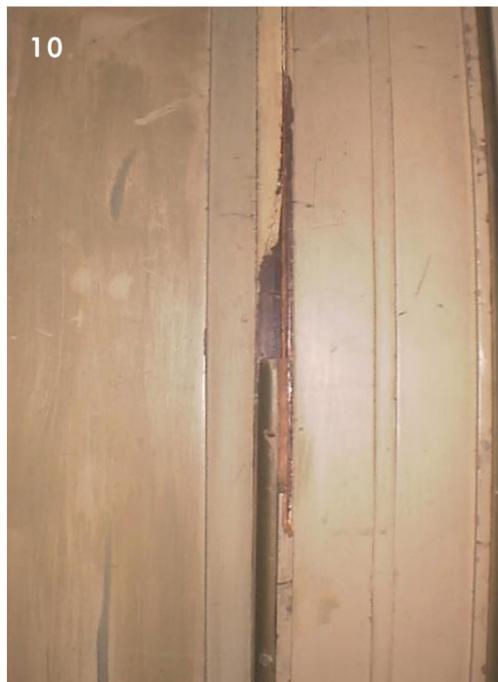
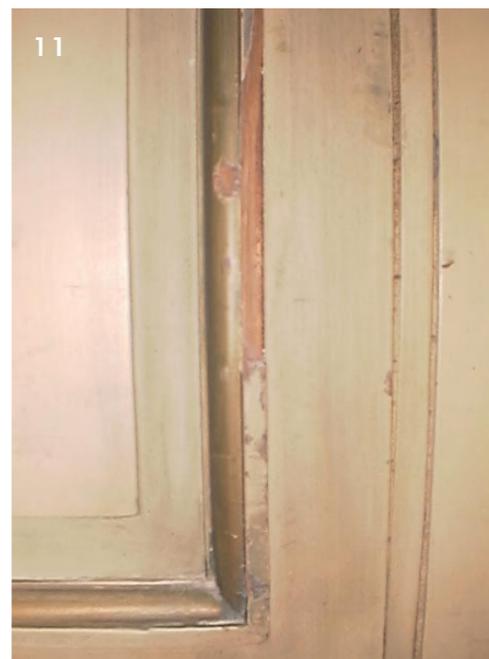
- a) *Molduras rotas*. Este tipo de daño se registró en mayor medida en el nivel Platea / 3. Dicho daño implica la sustitución de dicha moldura por una nueva de iguales características (fotografías 10 y 11).

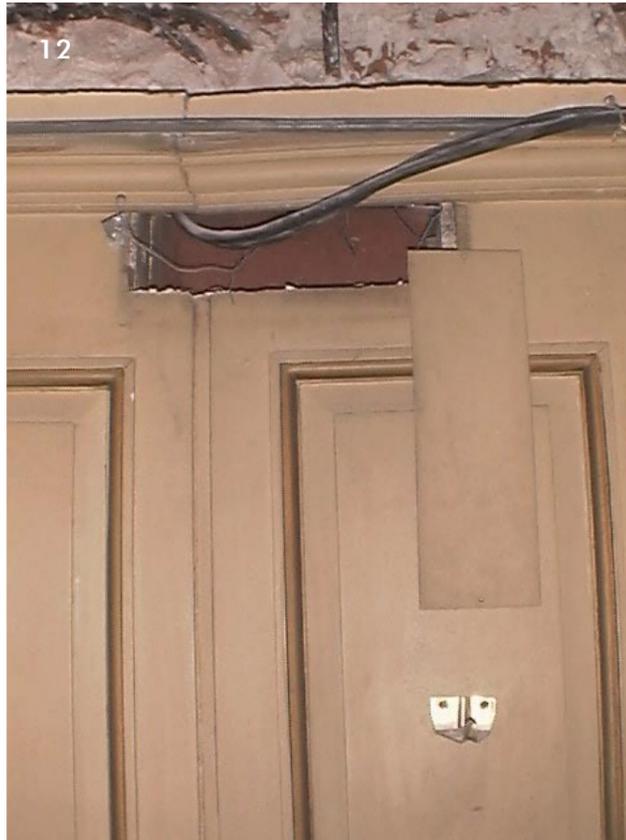
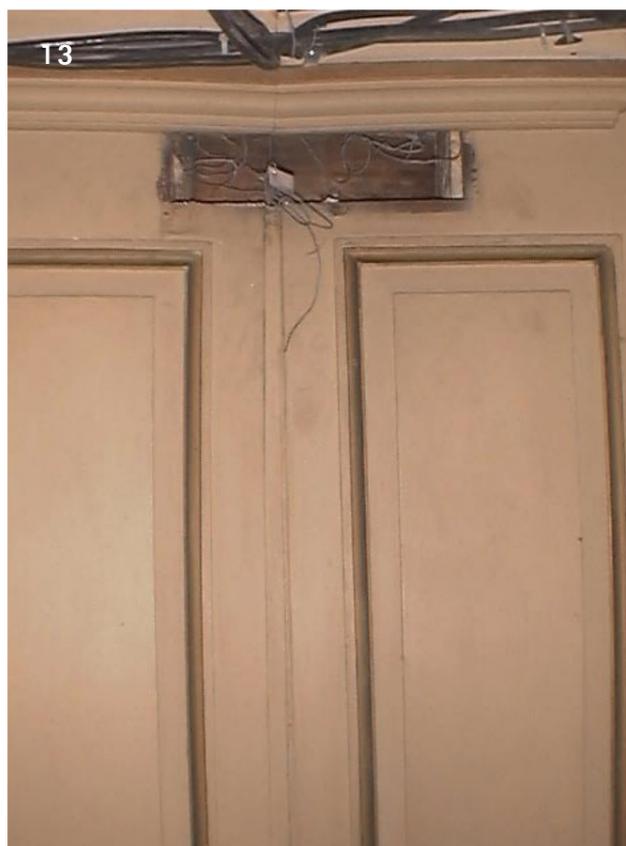
b) *Perforaciones en travesaños.* Este tipo de huecos ubicados en los travesaños superiores se debe al alojamiento de cajas de registros de instalación eléctrica. Su recuperación se realiza a través de empatilladuras en dichos travesaños (fotografías 12 y 13).

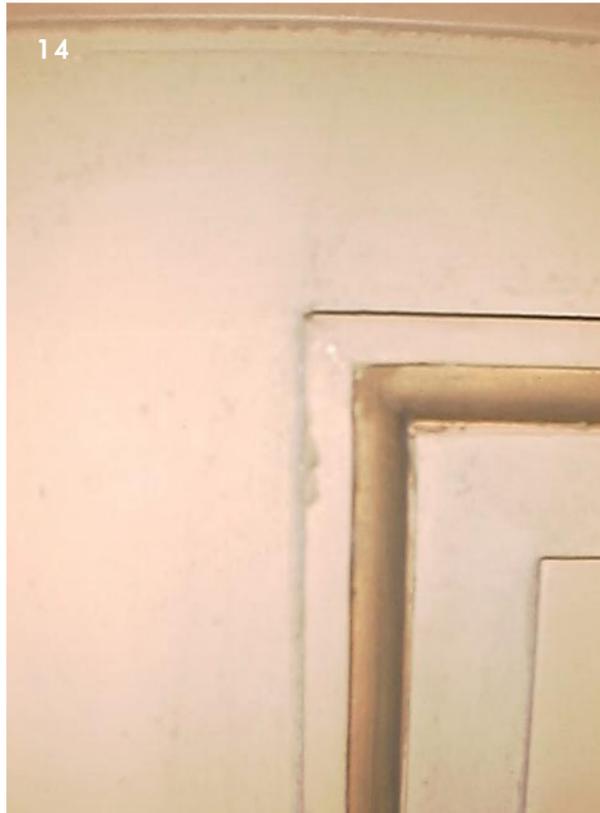
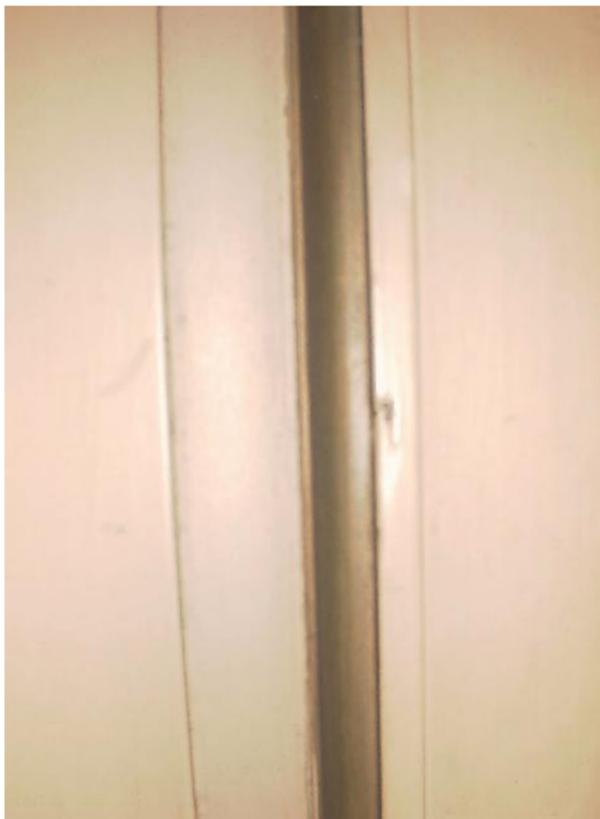
c) *Fallas naturales en las maderas de las propias molduras.* Constituyen patologías de menor entidad pero constatadas en varias de estas piezas a lo largo de los tres niveles. De acuerdo con el acabado superficial que se establezca realizar, pueden recuperarse (pintura de terminación) o se deberán sustituir (lustrado) (fotografías 14 y 15).

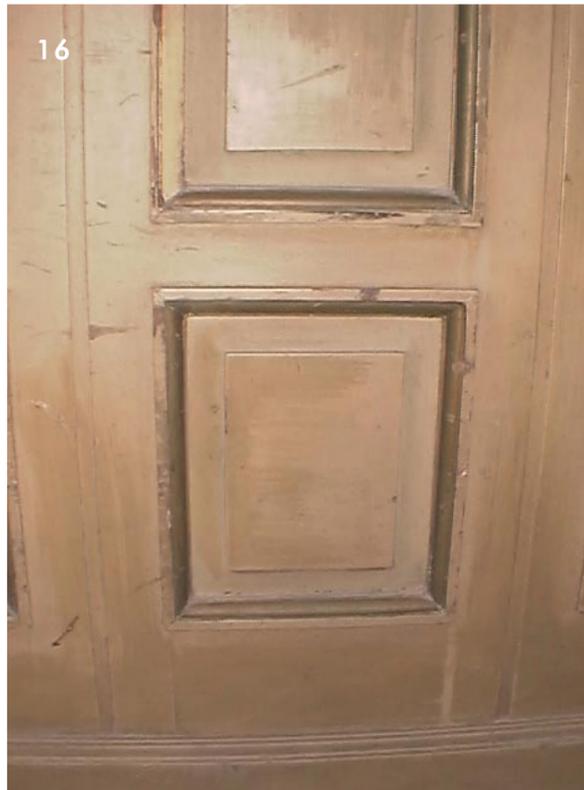
d) *Golpes de distinta entidad en molduras y tableros.* De acuerdo con el acabado superficial que se brinde a las piezas, éstas se podrán recuperar (pintura de terminación) o se deberán sustituir (lustrado). Estos daños se deben al propio uso a lo largo del tiempo (fotografía 16).

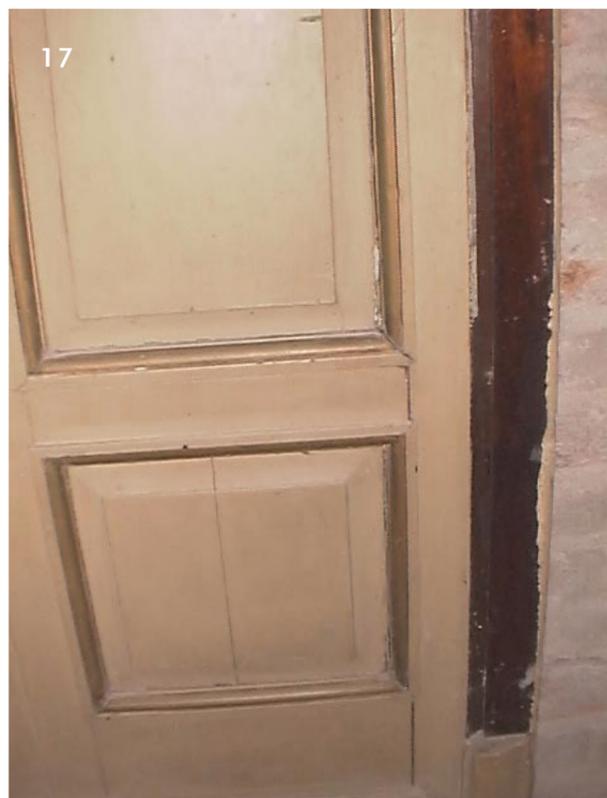
e) *Tableros rajados.* Estas patologías se deben a causas naturales o provocadas, como posiblemente sea la sujeción de los tableros a la estructura. Estos tableros son totalmente recuperables mediante su encolado (fotografías 17 y 18).
