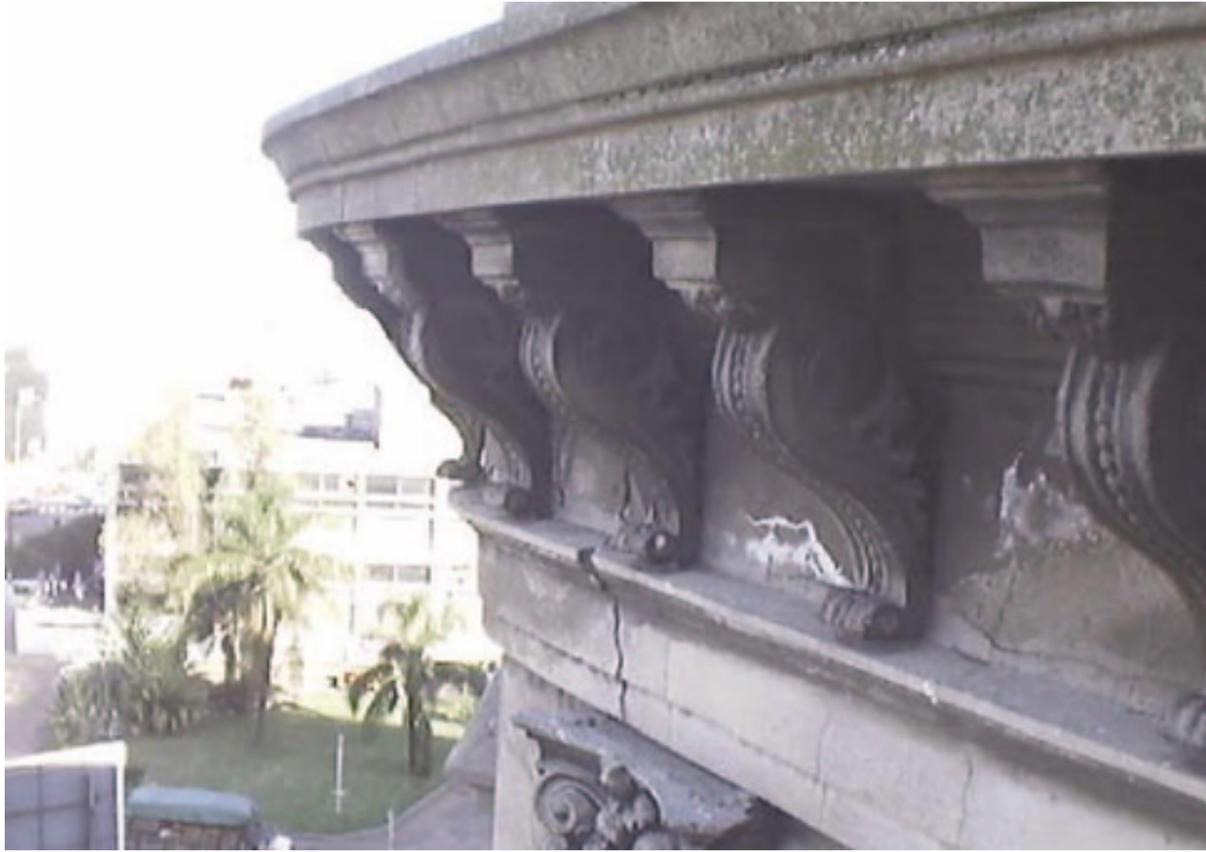
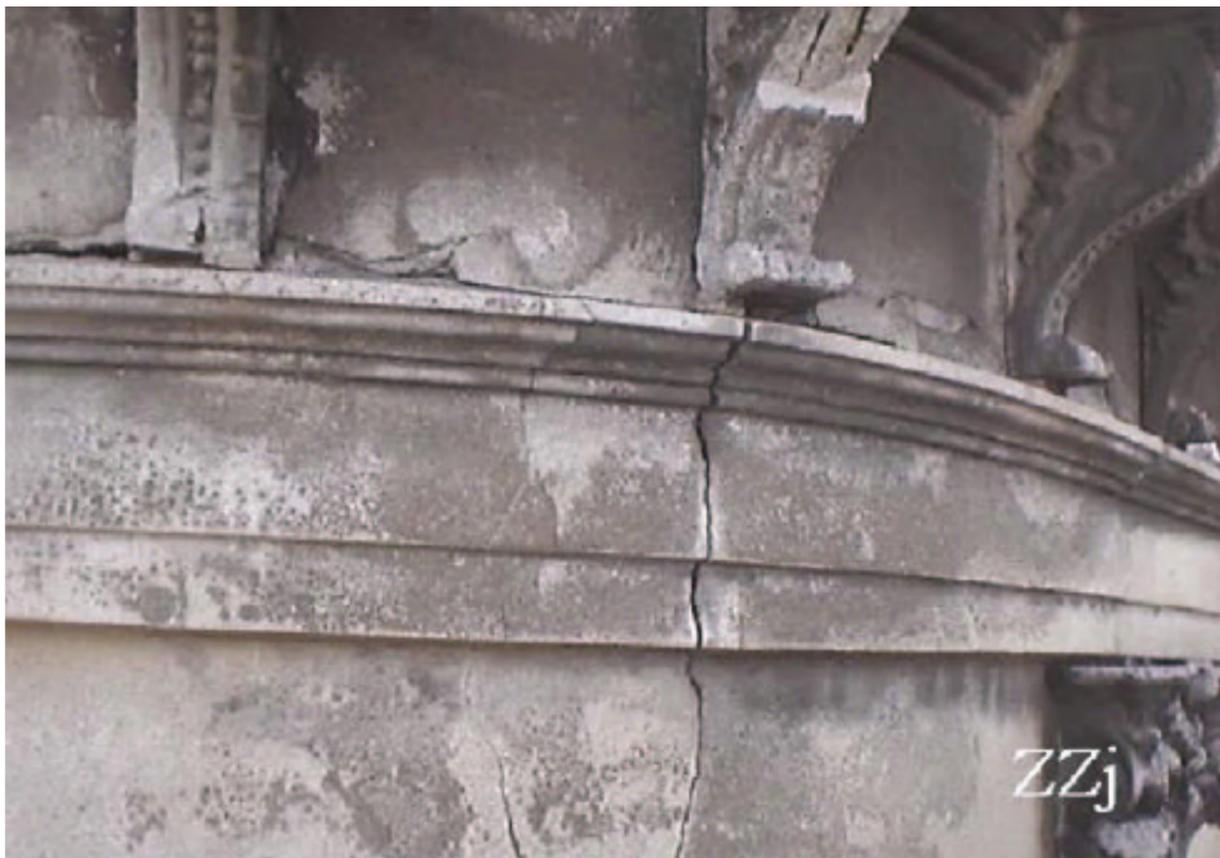
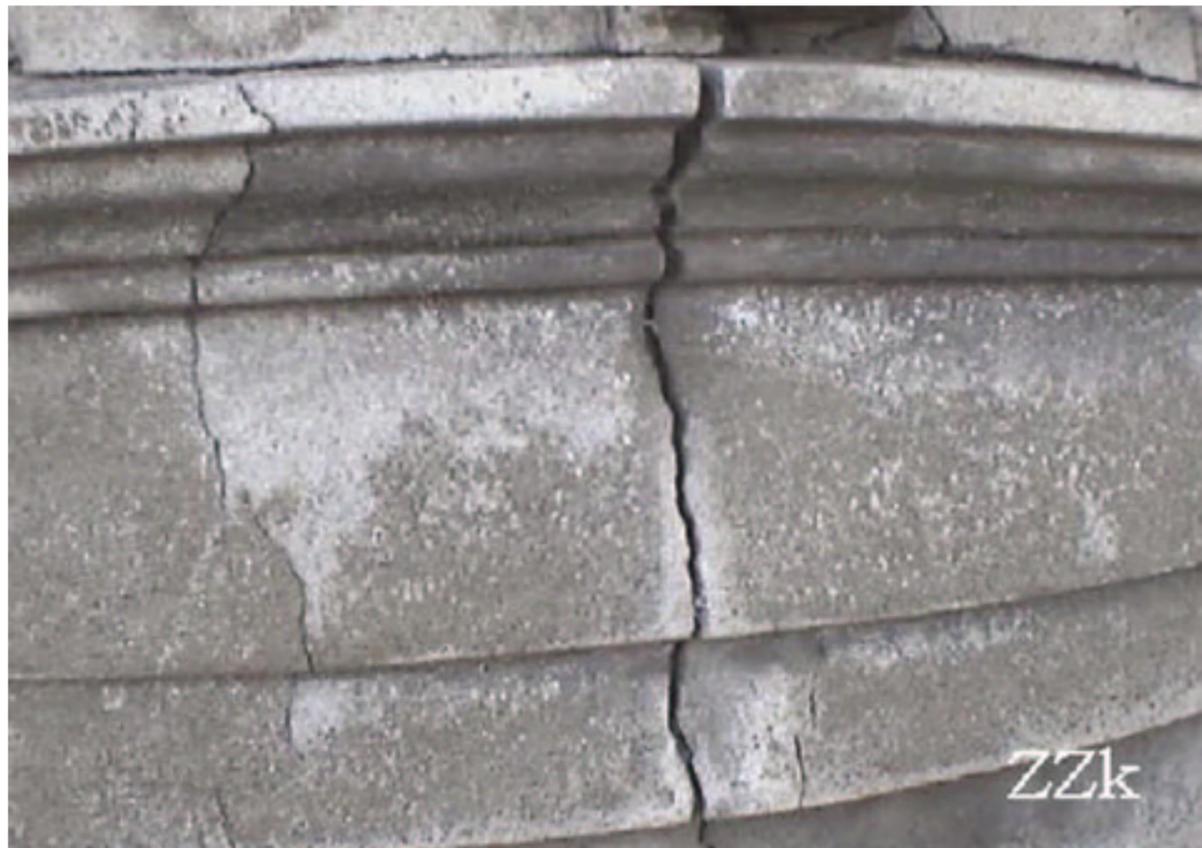
En las tres tomas siguientes (Zzi, ZZj, ZZk) se observa el comienzo de la fachada n° 2, que muestra en tres ángulos diferentes una de las rajaduras neurálgicas, con una abertura de 14mm y una profundidad de 27 cm.

En las restantes tomas se sigue aproximando metro a metro por el pie de apoyo de los modillones.

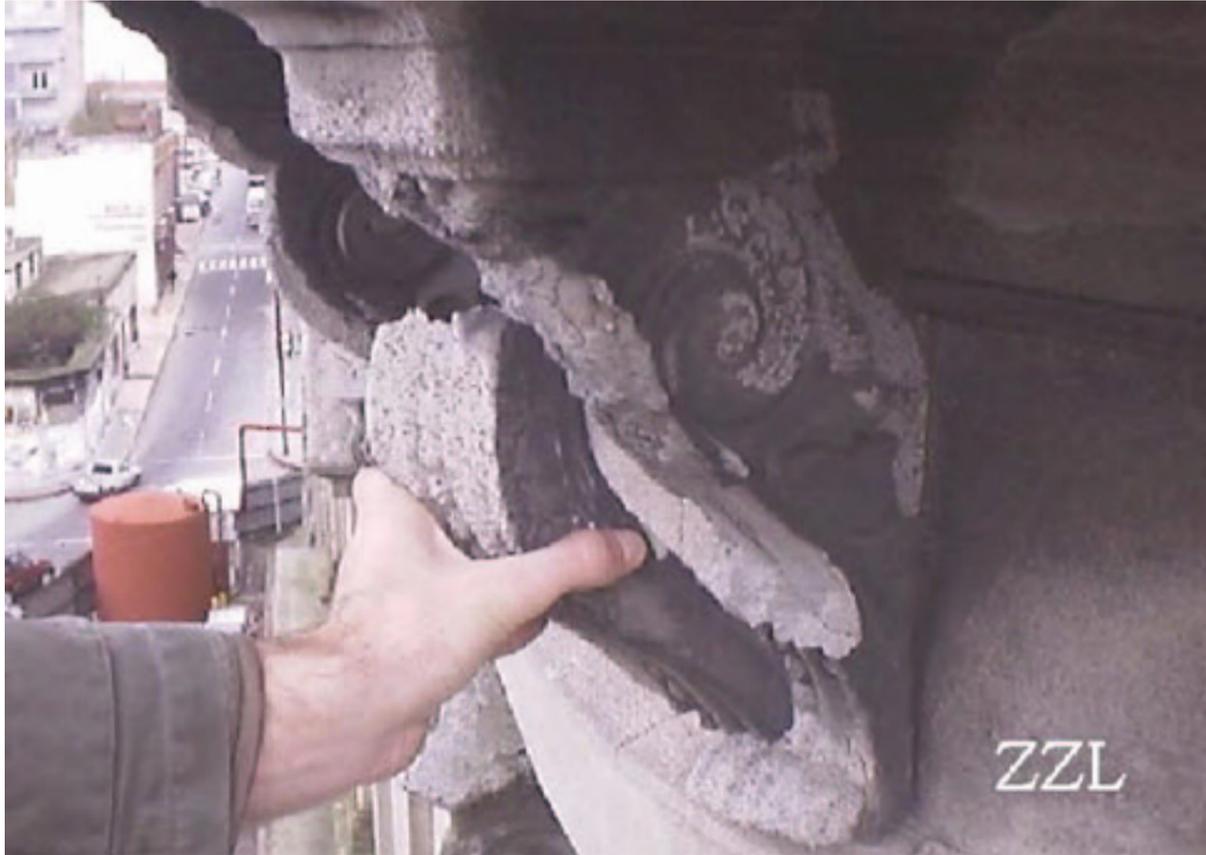
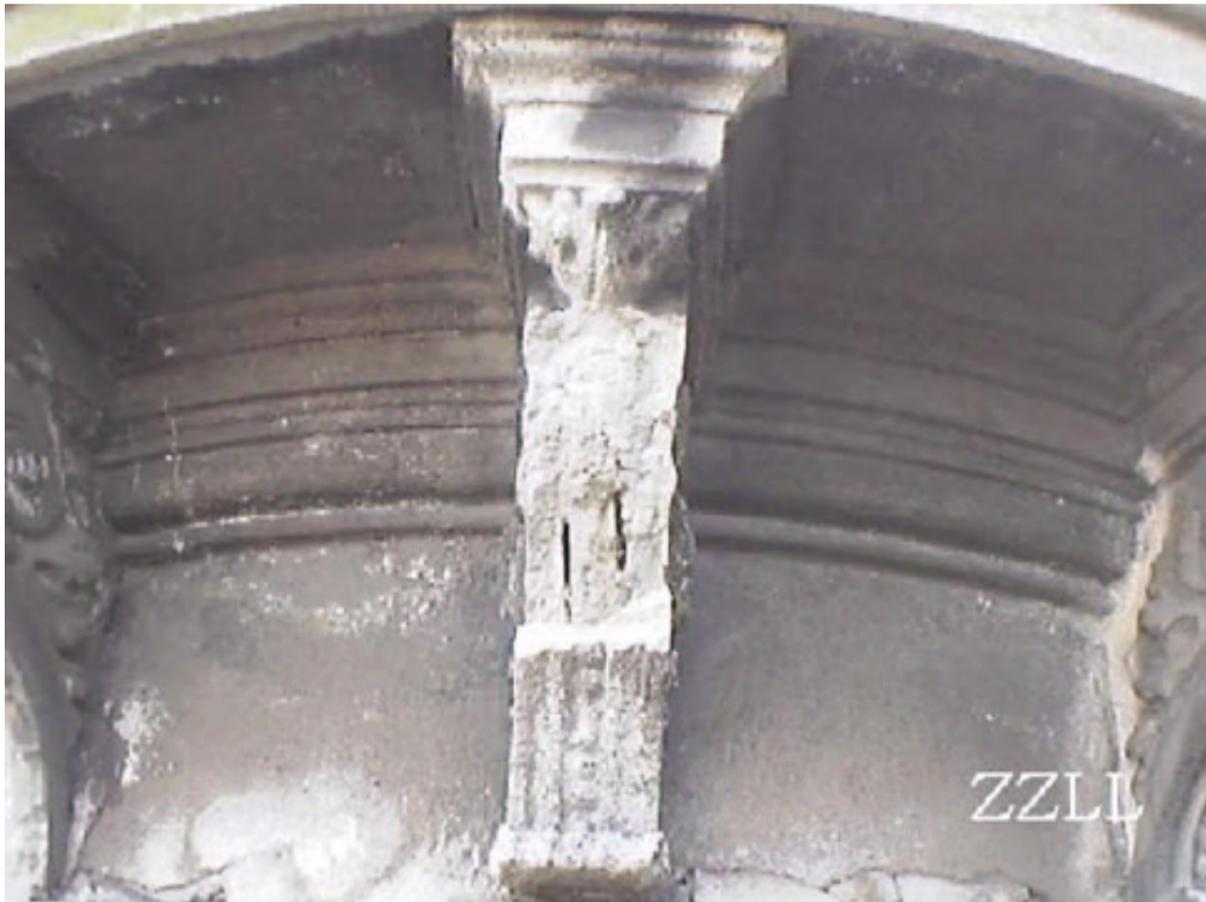
En las tomas ZZL y ZZLL, se muestra un modillón totalmente deteriorado en su camada superficial con eflorescencias parciales, acumulación de musgos y costra. Al ser tocado, una parte sustancial se desmoronó, quedando al descubierto las varillas de contención deterioradas, al igual que toda su estructura.

En el centro de la toma ZZLL se observan las varillas corroídas. Debajo, su pie ausente de sustentación se está desmoronando con una serie de rajaduras que se corroborarán en las siguientes tomas hechas en sucesión, con mayor aproximación.

Las tomas observadas desde ZZa a ZZr, encierran una eflorescencia radical. Ésta se ha producido del interior hacia el exterior degradando hierros de contención, argamasa y revoque, produciendo choques de fuerza de materiales degradados y parcialmente degradados, haciendo peligrar que varios cientos de kilogramos de material se precipiten en esa ochava.

Para evitar cualquier desmoronamiento se están tomando medidas de contención, colocando brazos metálicos y calibres de espejo de agua, que constan de dos prismas de la misma dimensión alineados uno sobre el otro a 3 cm entre sí, unidos a la pared por un vástago cada uno, los cuales son insertados y pegados luego de ser nivelados. De ese modo permite acusar movimiento en cualquier dirección, desde décimas de milímetro a centímetros.

Para tener el control global son colocados a 50 cm entre sí sobre toda la zona degradada, dando una lectura tridimensional.

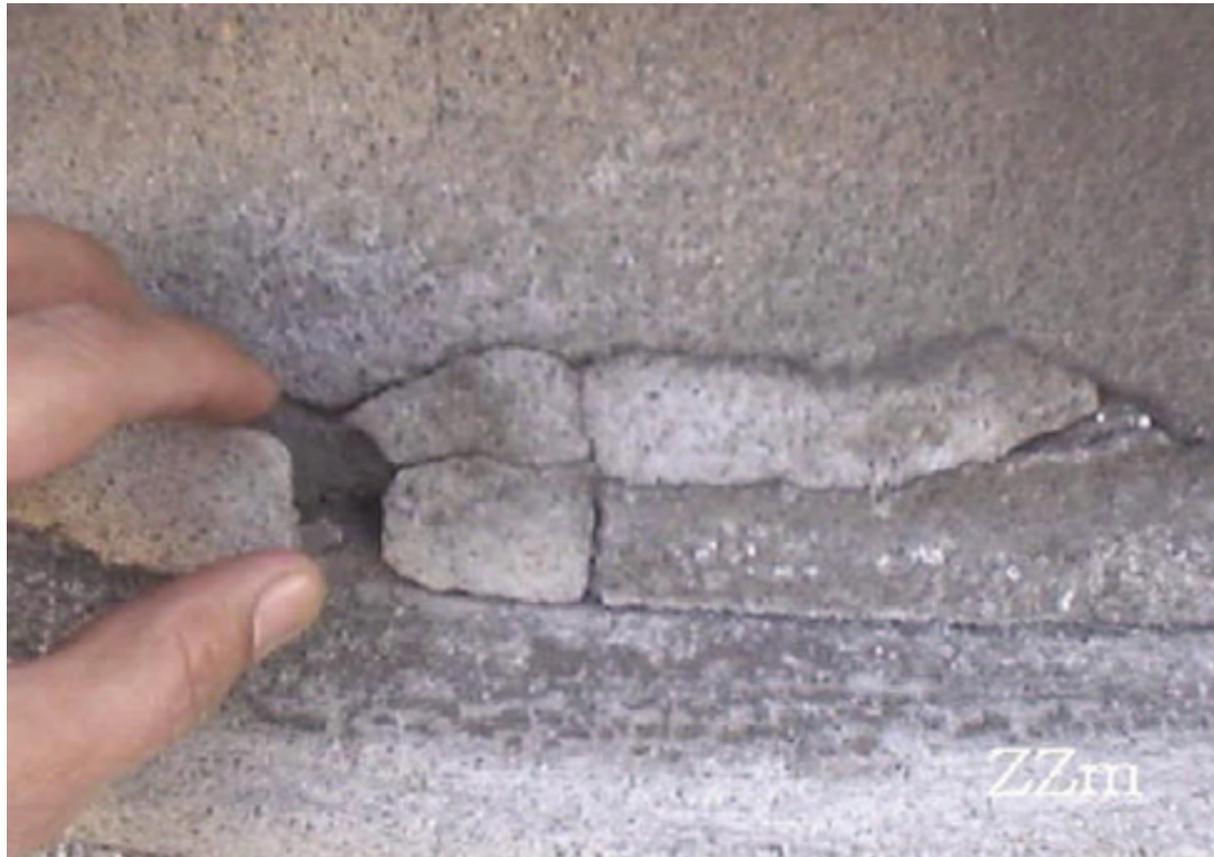
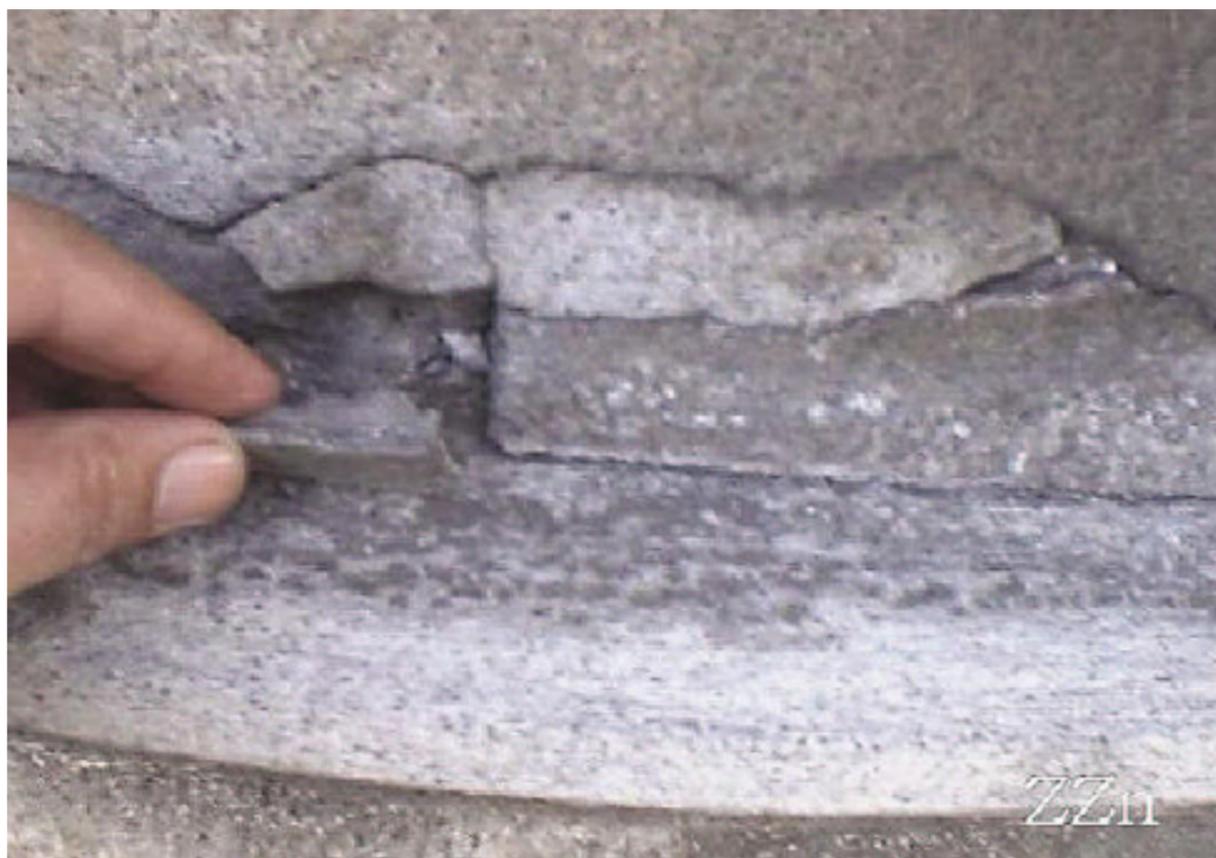
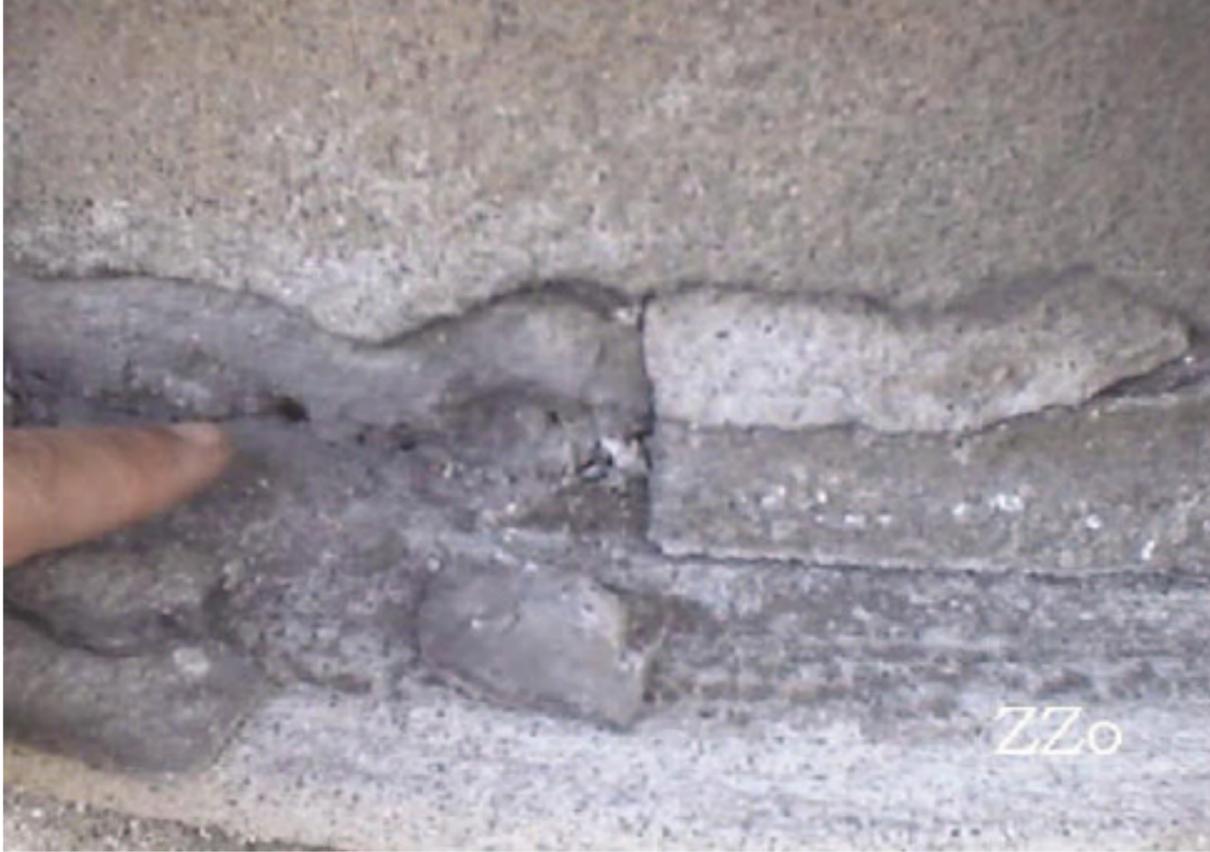
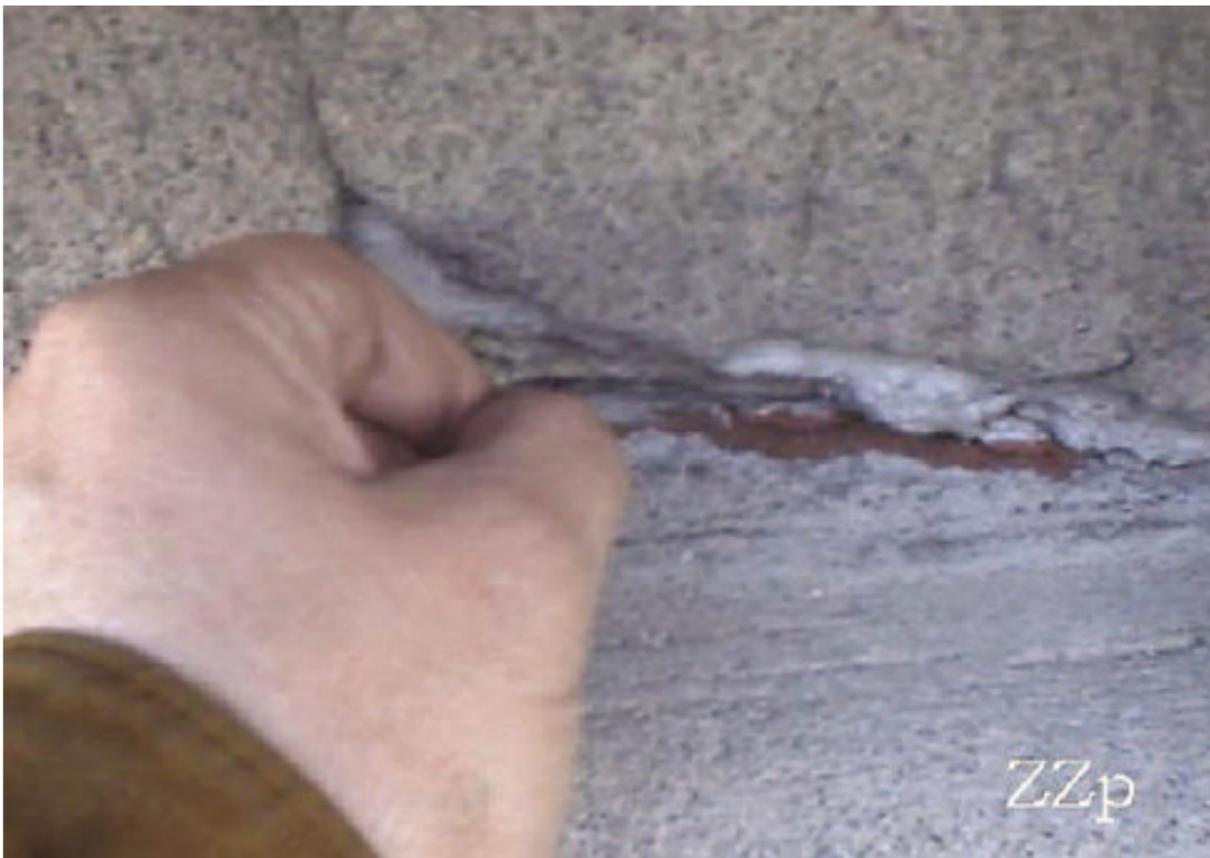
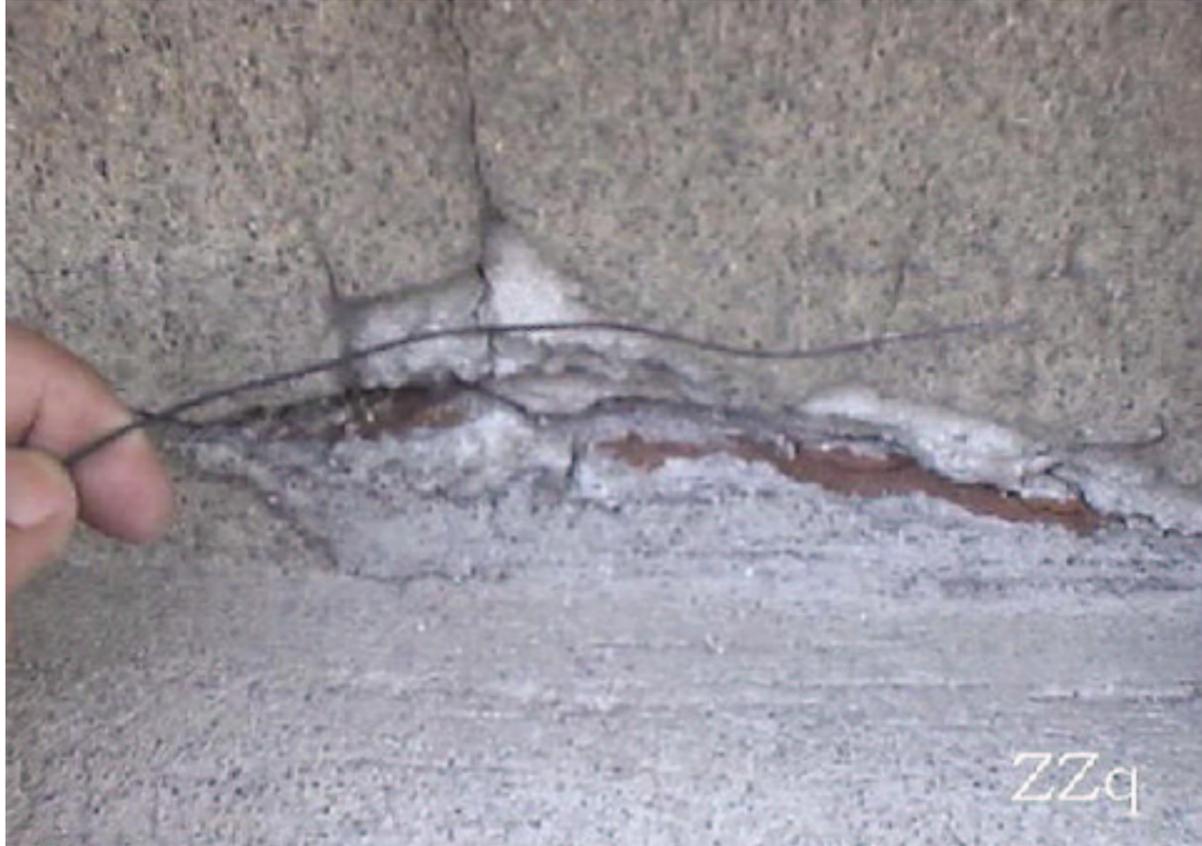
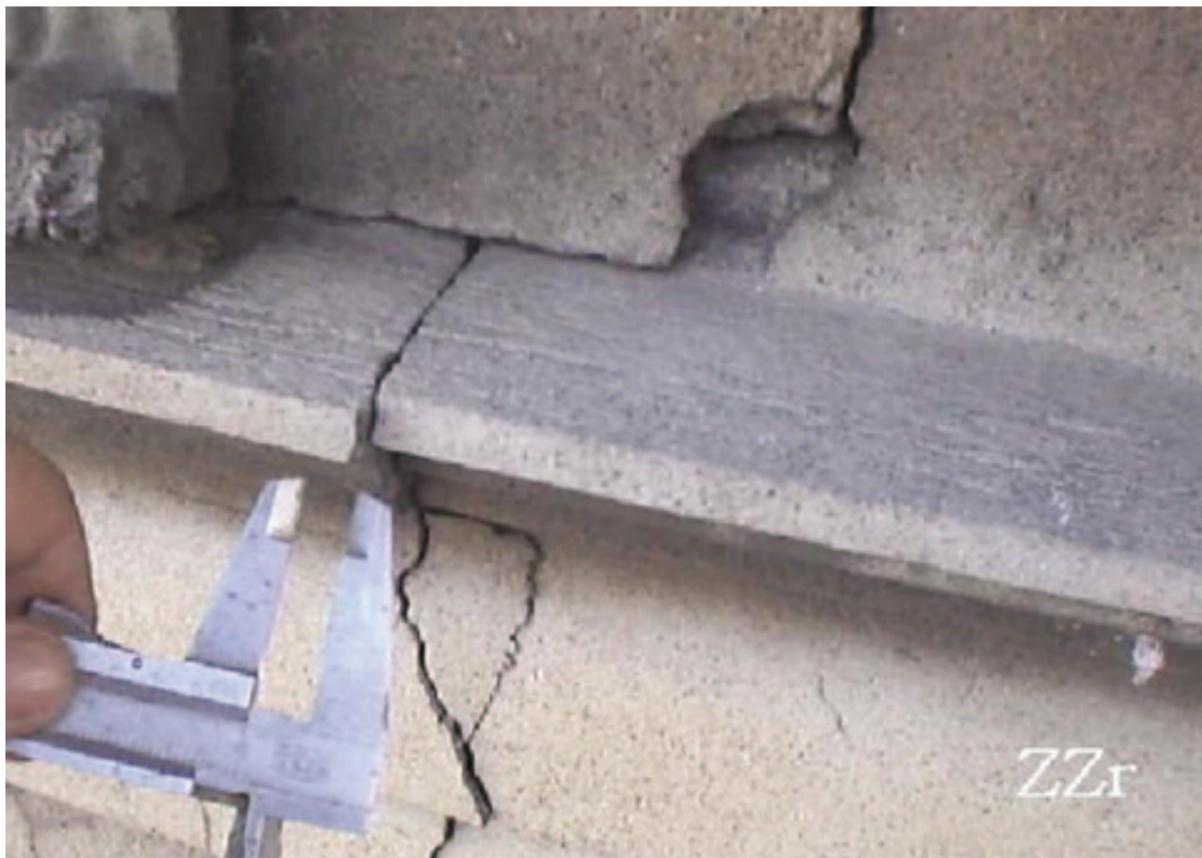
En las tomas ZZm, ZZn, Zzo, ZZp, ZZq y ZZr, en la distancia que va de un modillón a otro, fueron captadas las múltiples rajaduras que generaron desprendimientos por haberse pulverizado literalmente la argamasa. Eso sucede cuando los ciclos de eflorescencia son elevados.

Para medir la profundidad de dicha descomposición del material, fue insertada una varilla hasta los 19 cm, que demostró la ausencia de sustentación que la zona en cuestión presenta.

La toma ZZr, a 30 cm de la toma ZZq, muestra un desplazamiento del friso de 1,5 cm. Ello, complementado con la información de las tomas anteriores, da cuenta del movimiento interno de esa zona.
