RESTAURACIÓN DE LOS ESPACIOS Y ELEMENTOS PATRIMONIALES

PLAFOND DE FOYER

ESTADO DE CONSERVACIÓN

A. ESTRUCTURA Y YESERÍA DECORATIVA

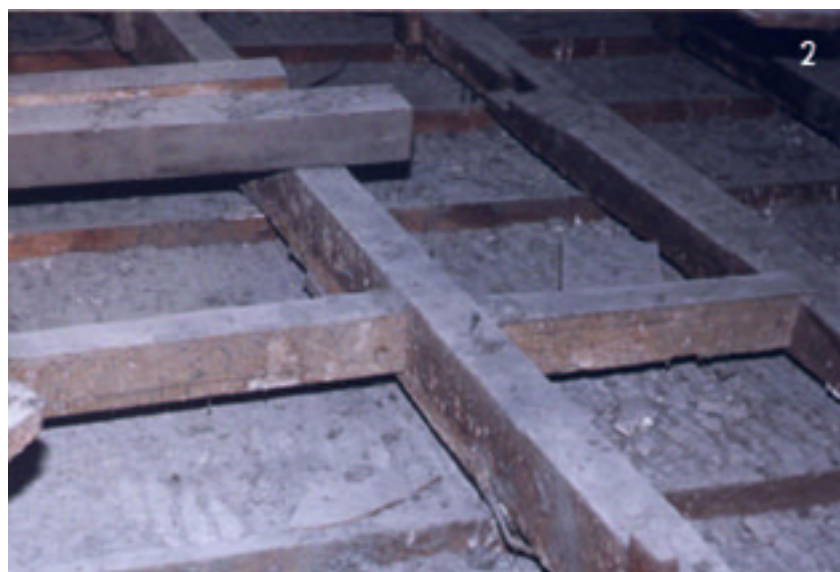
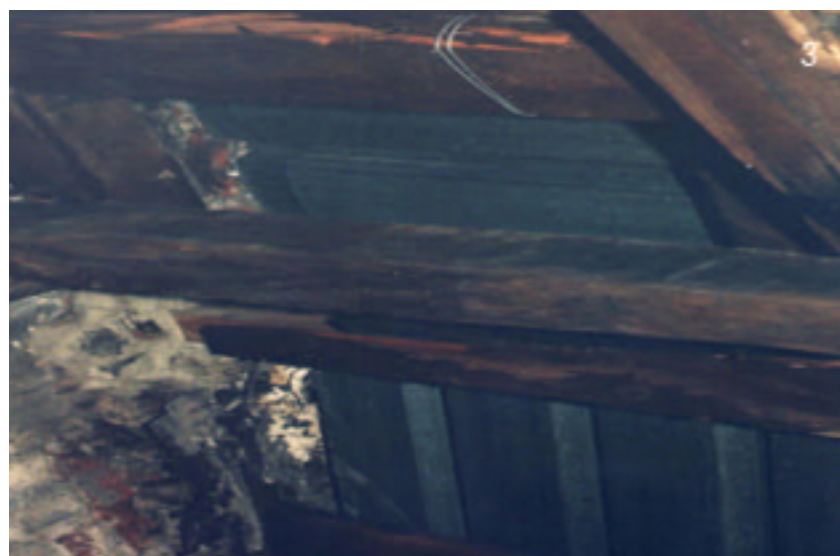
A diferencia del estudio anterior, éste se realizó en el reverso directamente sobre la estructura del plafond, y en el anverso desde una plataforma ubicada a una distancia promedio de 1,80 m, lo que permitió un acercamiento indispensable con el objeto de estudio.

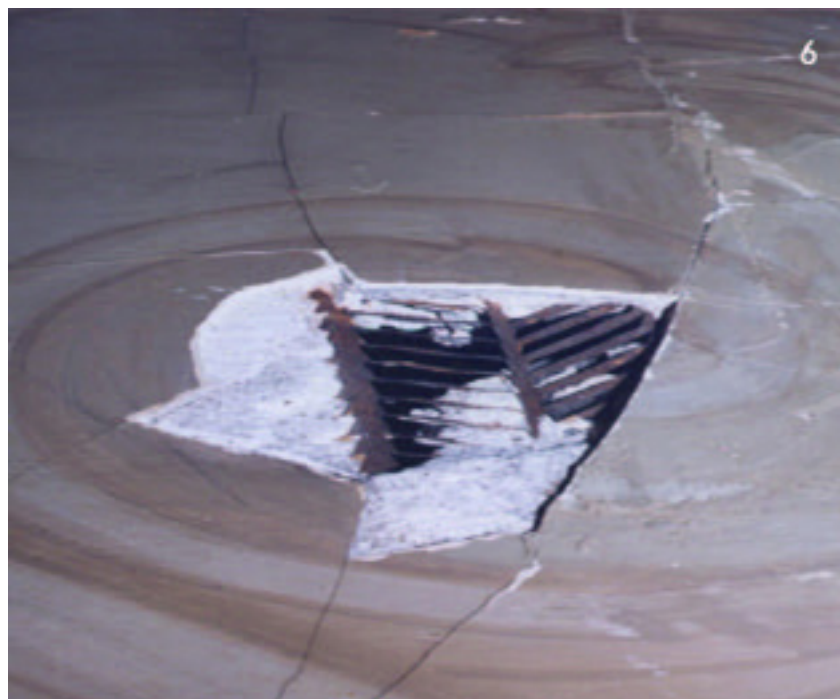
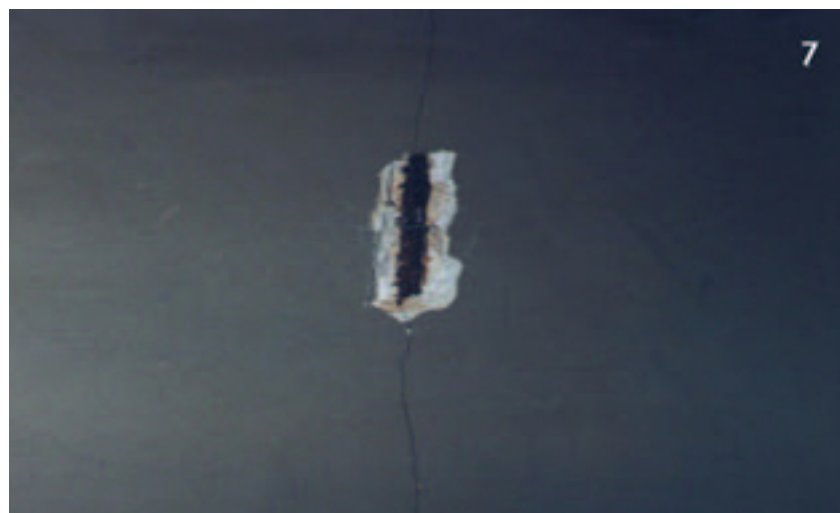
Primeramente se investigó en el reverso del plafond: el estado del yeso, del metal desplegado que se extiende a la largo de toda la estructura de tirantes de madera, la que se sujeta a los cabios que también ofician de soporte del techo.

Se realizó una observación visual y examen en el lugar de todos los componentes de la estructura, pruebas en la madera de los cabios y tirantería, limpieza parcial con el fin de abrir venta-

nas de estudio, recolección de muestras de yeso y metal desplegado, y el relevamiento fotográfico general. Se tomó en cuenta para la investigación la situación particular del techo, dada su importancia en el estado general del plafond.
