3.1. Estructura

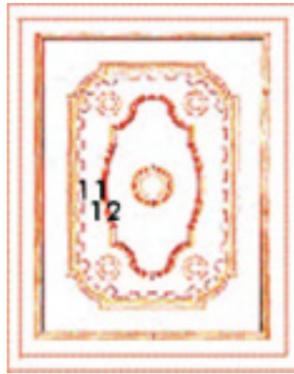
Ubicación de las fotografías

La estructura se encuentra en muy buen estado, permitiendo perfectamente el tránsito sobre ella (fig. 2).

Se pudieron comprobar problemas en el techo, donde se evidencian faltantes en el enlatado de madera, espacio ac-

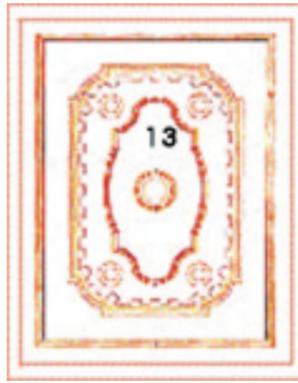
Ubicación de las fotografías

tualmente cubierto por chapa galvanizada. Ésta no se ajusta perfectamente a la pared, por lo que no existen garantías de que no se produzcan entradas de agua (fig. 3).

Este faltante del techo surge como resultado del principio de incendio ocurrido en el año 1994, a consecuencia de la colocación de una membrana asfáltica, que fue apagado por bomberos con agua, lo que contribuyó a los deterioros que se verifican en el plafond.

Se aprecia la presencia de una gruesa capa de polvo, restos de plancha de corcho de la empleada para el revestimiento de los ductos de calefacción y escombros procedentes muy probablemente de la apertura del pasaje de la Sala de Pinturas a la parte superior del plafond, ya que se encuentran principalmente dispersos en dicha zona.

Si bien tanto el polvo como los demás desechos se distribuyen sobre toda la superficie de la estructura, la parte más afectada es el canal resultante de la unión de la pared con la curva del techo (fig. 4).

Se observan zonas en que la malla de metal se encuentra al descubierto, en las cuales puede distinguirse el ataque de óxido, que es superficial.

En la inspección se detectó una guarda pintada en un nivel superior al actual, que podría tratarse de la decoración correspondiente a una instancia anterior del Foyer (fig. 5).

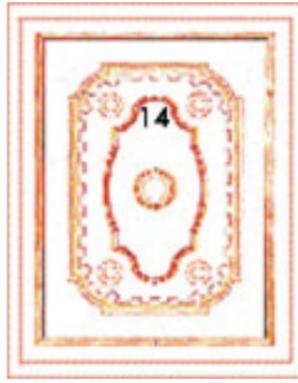
Ubicación de las fotografías

ellas se aprecia que dichas patologías surgen como resultado de la presencia de óxido en la malla de metal, siendo éste superficial, por lo cual la estructura no se ve comprometida (fig. 6).

En algunos casos el desprendimiento podría obedecer a golpes ocurridos en el reverso, ya que no se percibe un grado de oxidación de la malla que lo justifique. Dada la existencia de intervenciones posteriores a la realización del plafond, no descartamos esa posibilidad (fig. 7).

El yeso se encuentra en buen estado; sólo presenta un faltante central que se

evidencia como resultado muy probablemente de las manipulaciones para descolgar la araña (fig. 8). La pintura se encuentra reseca y descascarada en prácticamente toda la superficie, así como los dorados a la hoja del motivo central y de la guarda circundante, que a pesar de observarse enteros no se encuentran adheridos al yeso.

Mediante estudios realizados se determinó que el material empleado para los dorados es oro verdadero. Los bordes de las hojas y flores que lo decoran están pintados con purpurina (polvo de bronce), la que por el paso del tiempo se ha degradado perdiendo la cualidad de dorado, y muestra un repinte posterior no original que se corresponde con retoques sobre dorados a la hoja.

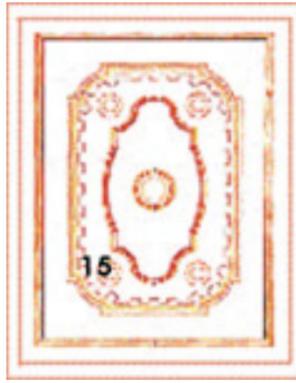
Ubicación de las fotografías

Los desprendimientos del yeso, así como una serie de fisuras de menor entidad extendidas por toda la superficie, se comprobaron como resultantes de la oxidación de la malla metálica de la estructura. La mancha de humedad que se evidencia más claramente a distancia no compromete mayormente al yeso; se trata principalmente de un deterioro en la pintura (figs. 9 y 10). Las otras manchas que se visualizan responden a arreglos anteriores que difieren en textura y carga con el resto del plano.

El yeso se encuentra en buen estado a pesar de la poca o casi nula adherencia

de la pintura. La zona de humedad que afecta al fondo interno también la compromete, pero, como en el otro caso, es sólo superficial.

La aplicación decorativa se encuentra fijada a la moldura mediante alambre galvanizado. Posee dorados a la hoja que en gran parte se encuentran repintados y no resisten la limpieza sin desprenderse (figs. 11 y 12).

Existen desprendimientos del yeso y fisuras causadas, al igual que en el fondo interno, por oxidación de la malla (figs. 13 y 14).

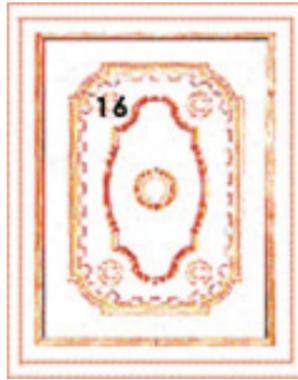
Ubicación de las fotografías

Se presentan en buen estado, salvo uno que muestra un quiebre en la zona de sujeción de uno de los alambres de los que pende de la estructura, el que extrañamente se encuentra en uno de los puntos más débiles (fig. 15).

Están repintados en su totalidad y tras la limpieza se rescata el dorado a la hoja de la flor central. El resto presenta bordados de hojas, flores y otras líneas en purpurina (fig. 16).

Cabe destacar que, tras estudiar fisuras que se encontraron en el plafond formando un círculo que se corresponde con la circunferencia del rosetón, se distinguieron dos calidades marcadamente diferentes de yeso: uno más grueso hacia dentro del círculo y otro que se

integra al resto del plafond (figs. 17 y 18). Esto y el hecho de que fueran utilizados como bocas de salida de los ductos de calefacción sin ser ésta su función original nos llevó a dudar de su ubicación actual.

Cuando por este particular nos dirigimos al reverso del plafond, observamos una solución de sostén que difiere en calidad y terminación con la solución empleada en el plato central, que siendo de mayor peso e importancia se encuentra perfectamente adosado al plafond sin que esto sea visible (Fig. 19).

También pudimos observar que frontalmente los rosetones presentan aberturas presumiblemente usadas como ventilación del Foyer, las que actualmente se encuentran cerradas por la parte superior de éste con un plano de yeso en

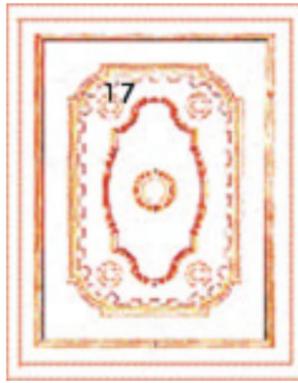
Ubicación de las fotografías

el que se pueden apreciar marcas de pintura que no coinciden con la original y se evidencian como posteriores.

Por lo antes expuesto, nos permitimos considerar que originalmente los rosetones estuvieran adosados al plafond.

Se determina una zona de reparación que no respeta perfiles ni textura y que en ubicación coincide con el faltante en la madera del techo (fig. 20).

Estructuralmente se presentan en buen estado. La pintura mantiene una mayor adherencia que en el resto del plafond

Se encuentran en buen estado a pesar de que varios presentan fisuras en la unión con la moldura. No se verifican movimientos en ellos, ya que se encuentran fijos a la estructura mediante un alambre galvanizado (figs. 21, 22 y 23).

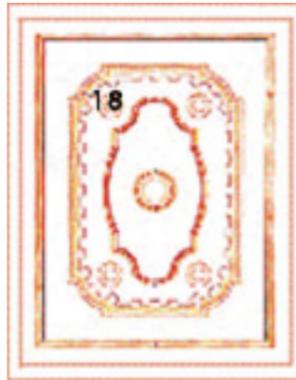
Ubicación de las fotografías

cuentran resacos y descascarados y muestran pérdidas de adherencia.

El yeso se encuentra en muy buen estado, sin haber sido afectado por la humedad; no así la pintura, que se halla sumamente deteriorada (fig. 24).
