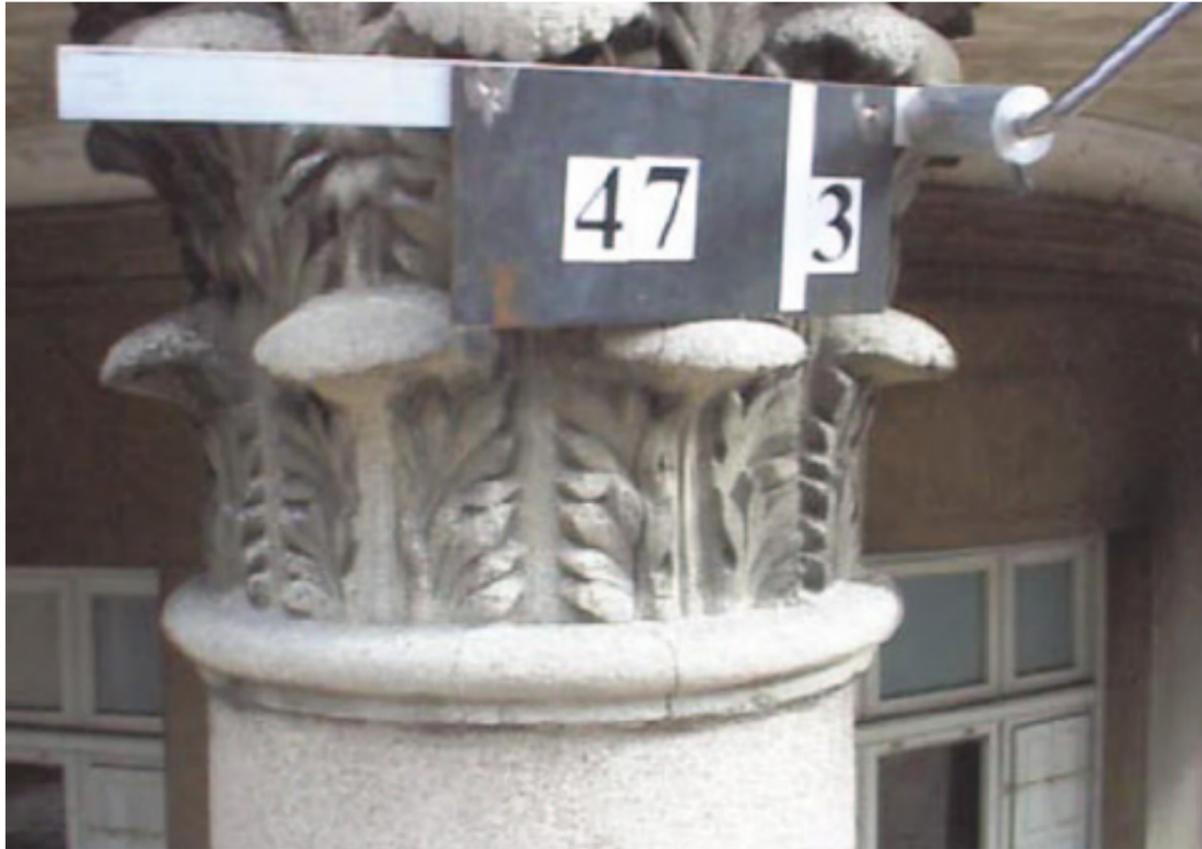
En la toma 47/3 se muestran dos ángulos de los capiteles de una de las columnas secundarias que sostienen una de las terrazas. Dichos capiteles, a diferencia de los principales, muestran vestigios de una elaboración diferente, tanto en la parte escultórica como en los materiales que los conforman. Presentan deterioros superficiales y estructurales con fisuras importantes.
