ELEMENTOS PATRIMONIALES

CUBIERTA PRINCIPAL

FICHA 3

ESTRUCTURA METALICA  
CUBIERTA SUPERIOR

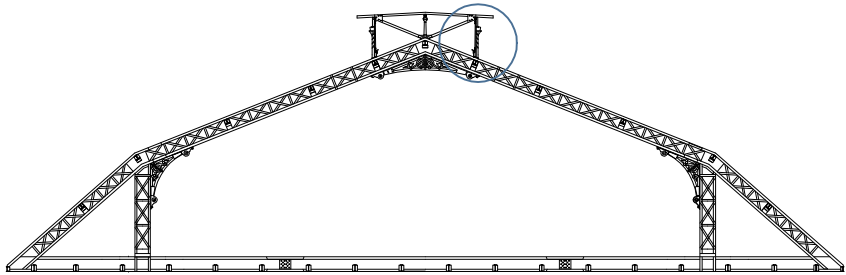
LATERAL DE LINTERNA  
(SECTOR CERCHA)

Se accede al sector de trabajo, por medio de andamio móvil de cuatro módulos.  
Se desmontarán todos los elementos superpuestos a la estructura original de la cubierta,  
para el reconocimiento de la misma  
El lateral de linterna original se halla cubierto en el interior por marcos fijos y banderolas tipo tabaqueras de  
madera, por el exterior por medio de rejillas de chapa galvanizada plegada, montadas sobre parantes de  
madera de 2" x 3".  
Estos parantes verticales se fijan a la estructura original clavándose en las correas y alfajías que  
conforman el cielorraso y la cubierta de la linterna respectivamente.

Las tareas fueron realizadas por un oficial carpintero y dos peones, con herramientas de carpintero.

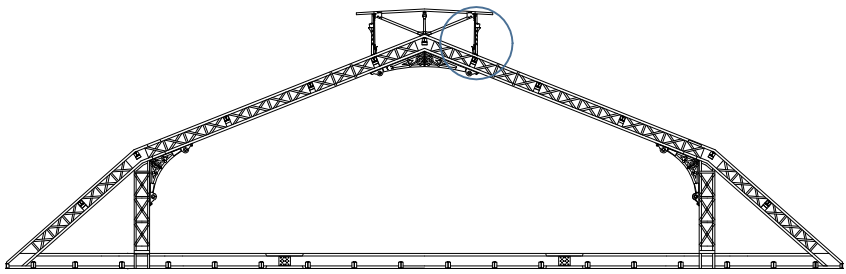
FICHA 4

LATERAL DE LINTERNA  
(SECTOR VIDRIERA)

Se accede al sector de trabajo, por medio de andamio móvil de cuatro módulos.  
Se desmontarán todos los elementos superpuestos a la estructura original de la cubierta, para el reconocimiento de la misma.  
El pilarete metálico original Fives-Lille recibe un perfil ángulo, al cual llegan los perfiles que arman los paños vidriados.  
La unión entre el lateral de chapas plegadas galvanizadas, y los paños vidriados se resuelve con una babeta de chapa galvanizada, que se solapa por sobre el vidrio, sellandose con masilla plástica.  
Las tareas fueron realizadas por un oficial carpintero y dos peones, con herramientas de carpintero.
