ELEMENTOS PATRIMONIALES

CUBIERTA PRINCIPAL

FICHA 5

ESTRUCTURA METALICA CUBIERTA SUPERIOR LATERAL DE LINTERNA (SECTOR REFUERZO INTERMEDIO)

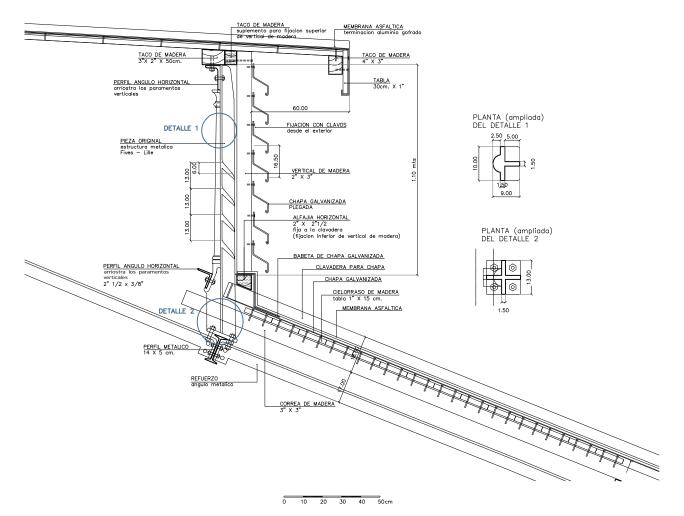
Documentación Grafica

Se accede al sector de trabajo, por medio de andamio móvil de cuatro módulos. Se desmontarán todos los elementos superpuestos a la estructura original de la cubierta, para el reconocimiento de la misma El pilarete metálico original apoya en un perfil longitudinal PNI n°14, y al refuerzo de perfil ángulo. Este pilarete tiene una longitud mayor que el similar que apoya en las cerchas.

De igual forma que en sector vidriera — cercha, una babeta de chapa galvanizada solapa el vidrio, la unión esta rellena con masilla. Esta babeta se fija a una alfajía horizontal de madera, que forma parte de la estructura a la cual se fijan las chapas plegadas galvanizadas en el exterior de linterna.
El perfil metálico que conforma la estructura de la vidriera, se apoya directamente en el pilarete metálico original, en un rebaje de la propia pieza.
Las tareas fueron realizadas por un oficial carpintero y dos peones, con herramientas de carpintero.

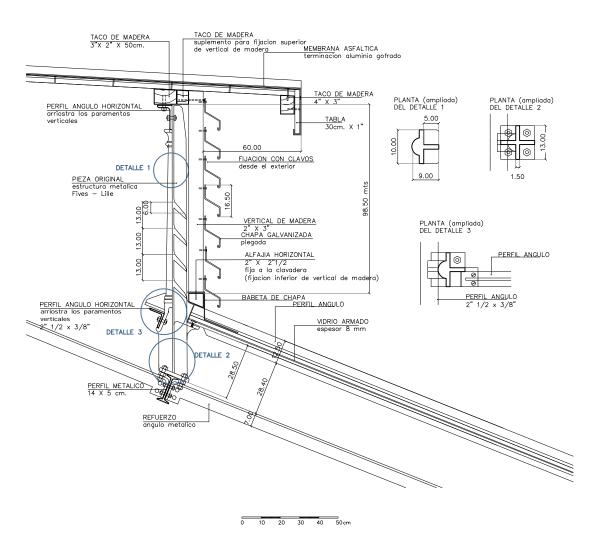
Documentación Grafica

Se accede al sector de trabajo, por medio de andamio móvil de cuatro módulos. Se desmontarán todos los elementos superpuestos a la estructura original de la cubierta, para el reconocimiento de la misma El pilarete metálico original apoya en un perfil longitudinal PNI nº14, y al refuerzo de perfil ángulo. Este pilarete tiene una longitud mayor que el similar que apoya en las cerchas.
