RESTAURACIÓN DE LOS ESPACIOS Y ELEMENTOS PATRIMONIALES

ESTRUCTURA SECUNDARIA DE SALA

ESTADO DE CONSERVACIÓN

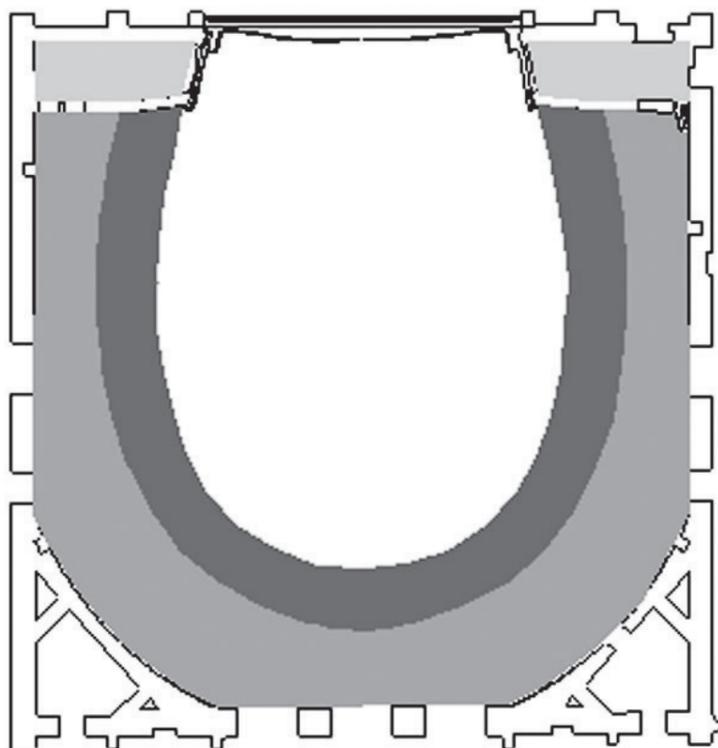
SECTORES

Según las características de la tirantería, los regruesos y los entablonados presentes, se determinan claramente tres sectores en los distintos niveles:

Sector A: correspondiente a palcos secretos.

Sector B: comprendido entre las dos líneas de planchuelas metálicas en forma de herradura.

Sector C: comprendido entre la segunda línea de planchuela metálica en forma de herradura y los muros maestros.

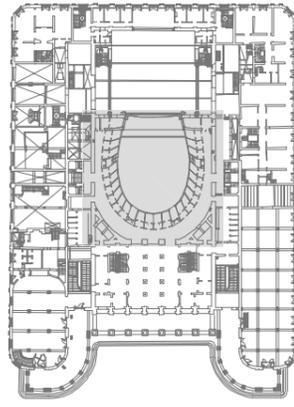
ELEMENTOS PATRIMONIALES
ESTRUCTURA SOBRE NIVEL BAJO PLATEA / 2
TIRANTES

Tirante de Madera Dura
Tirante de Pino-Tea
Tirante de sección variable
Toma fotográfica
Toma de muestras
