ELEMENTOS PATRIMONIALES

ESTRUCTURA SOBRE NIVEL PLATEA / 3

ENTABLONADOS

ELEMENTOS PATRIMONIALES
 ESTRUCTURA SOBRE NIVEL TERTULIA BAJA / 4
 ENTABLONADOS

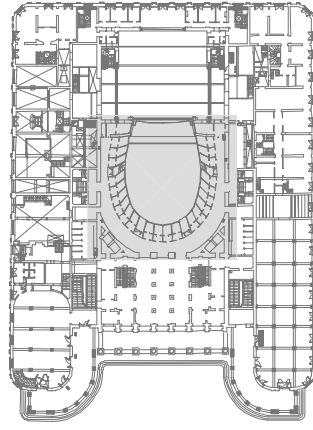
- Entablonado de Pino Blanco machimbrado de 1 1/2"x 12"
- Entablonado de madera semidura machimbrada de 1 1/2" y anchos variables
- Entablonado de madera semidura sin machimbrar 1 1/2" x 12"
- Entablonado mas reciente
- Toma fotografica
- Toma de muestras
- Entablonado a sustituir por su estado de conservacion
- Entablonado con presencia de irregularidades
- Entablonado con presencia de hongos
- Estados de conservacion:
- Exelente
- Bueno
- Regular
- Malo

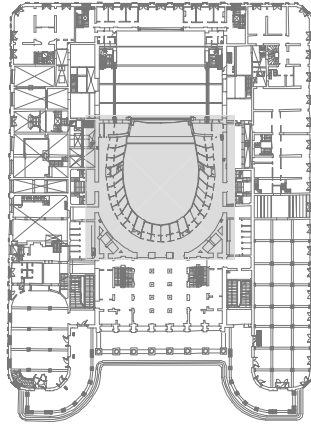
- Entablonado de Pino Blanco machimbrado de 1 1/2" x 12"
- Entablonado de madera semidura machimbrada de 1 1/2" y anchos variables
- Entablonado de madera semidura sin machimbrar de 1 1/2" x 12"
- Entablonado mas reciente
- Toma fotografica
- Toma de muestras

- Entablonado a sustituir por su estado de conservacion
- Entablonado con presencia de irregularidades
- Entablonado con presencia de hongos
- Estados de conservacion:
- Exelente
- Bueno
- Regular
- Malo
