ELEMENTOS PATRIMONIALES
 ESTRUCTURA SOBRE NIVEL TERTULIA ALTA / 5
 ENTABLONADOS

ELEMENTOS PATRIMONIALES
 ESTRUCTURA SOBRE NIVEL CAZUELA / 6
 ENTABLONADOS

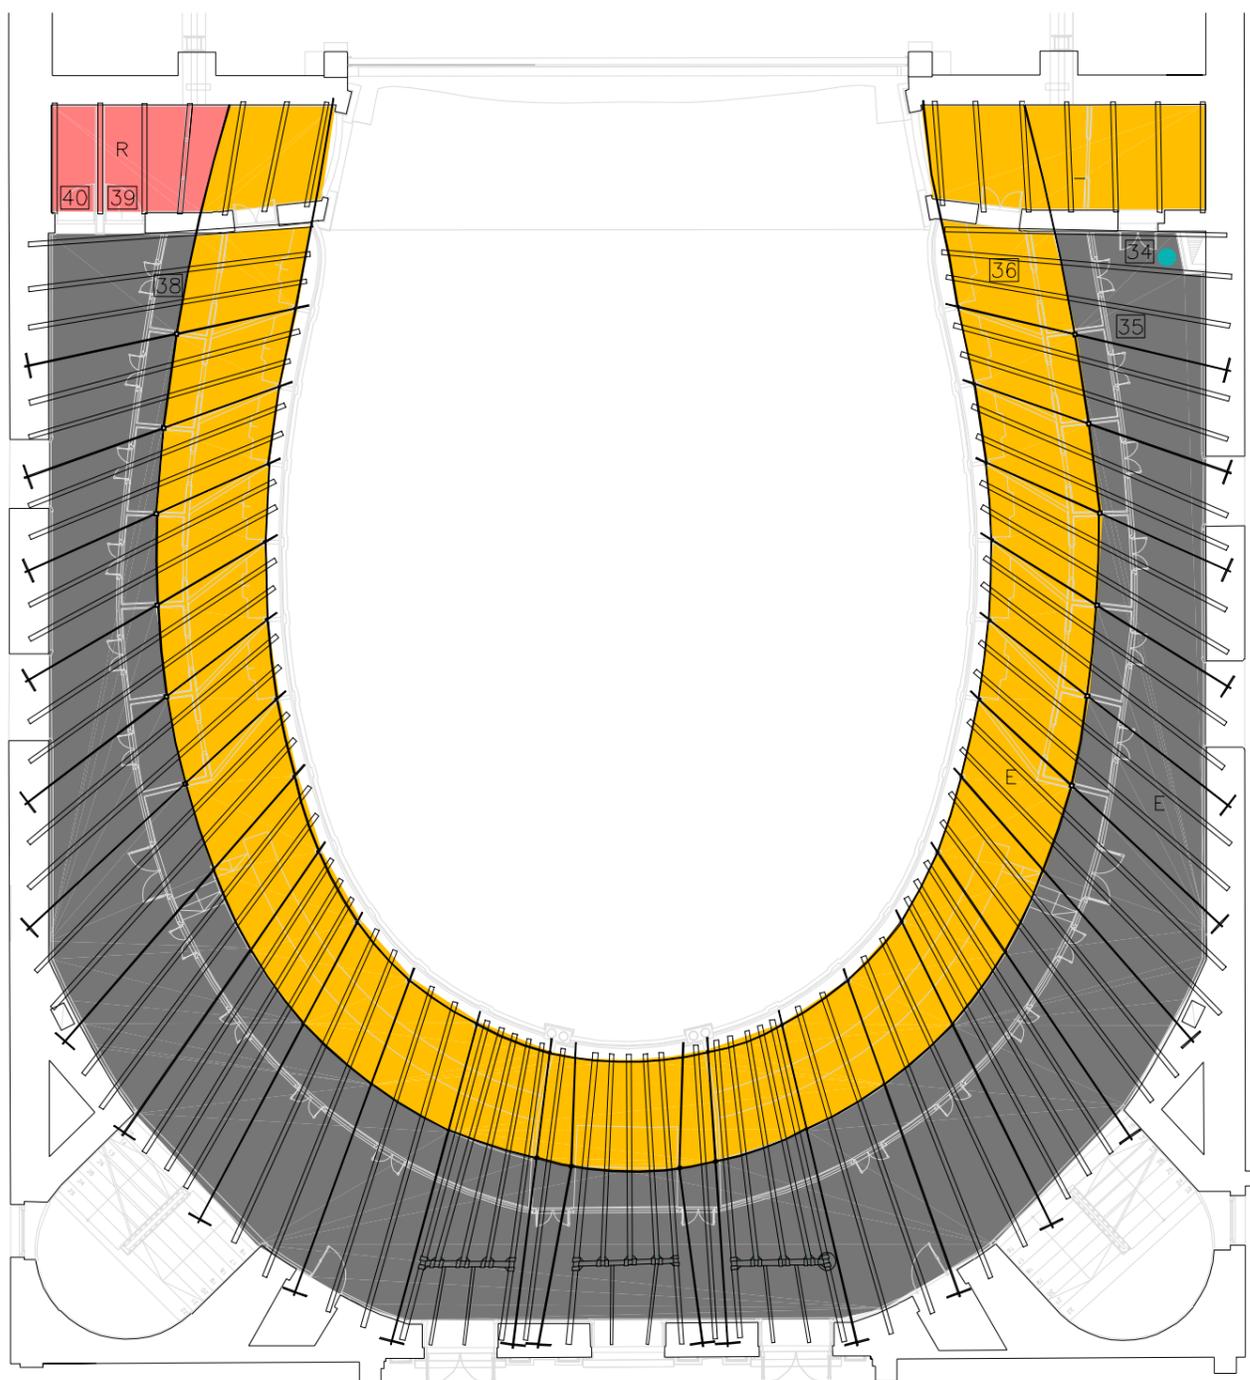
- Entablonado de Pino Blanco machimbrado de 1 1/2"x 12"
- Entablonado de madera semidura machimbrada de 1 1/2" y anchos variables
- Entablonado de madera semidura sin machimbrar de 1 1/2" x 12"
- Entablonado mas reciente
- Toma fotografica
- Toma de muestras
- Entablonado a sustituir por su estado de conservacion
- Entablonado con presencia de irregularidades
- Entablonado con presencia de hongos
- Estados de conservacion:
- Exelente
- Bueno
- Regular
- Malo

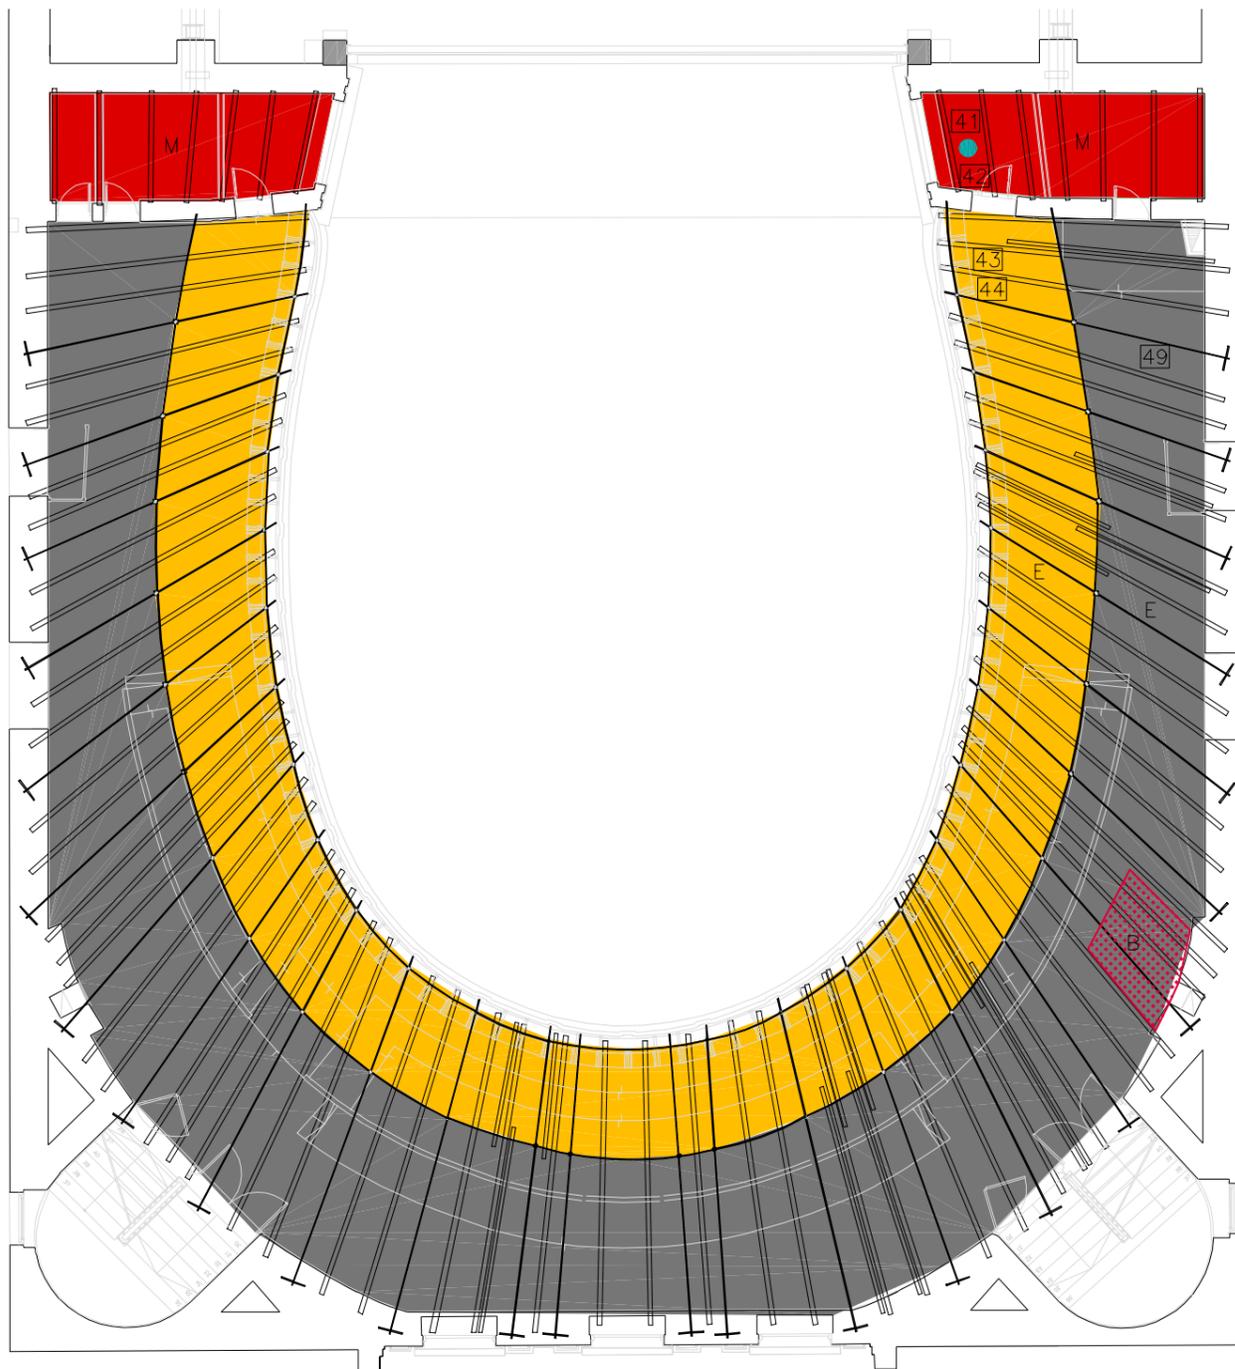
- Entablado de Pino Blanco machimbrado de 1 1/2" x 12"
- Entablado de madera semidura machimbrada de 1 1/2" y anchos variables
- Entablado de madera semidura sin machimbrar de 1 1/2" x 12"
- Entablado mas reciente
- Toma fotografica
- Toma de muestras
- Entablado a sustituir por su estado de conservacion
- Entablado con presencia de irregularidades
- Entablado con presencia de hongos
- Estados de conservacion:
- Exelente
- Bueno
- Regular
- Malo
