RESTAURACIÓN DE LOS ESPACIOS Y ELEMENTOS PATRIMONIALES

ESTRUCTURA DE MADERA DE BAJO PLATEA

ESTADO DE CONSERVACIÓN

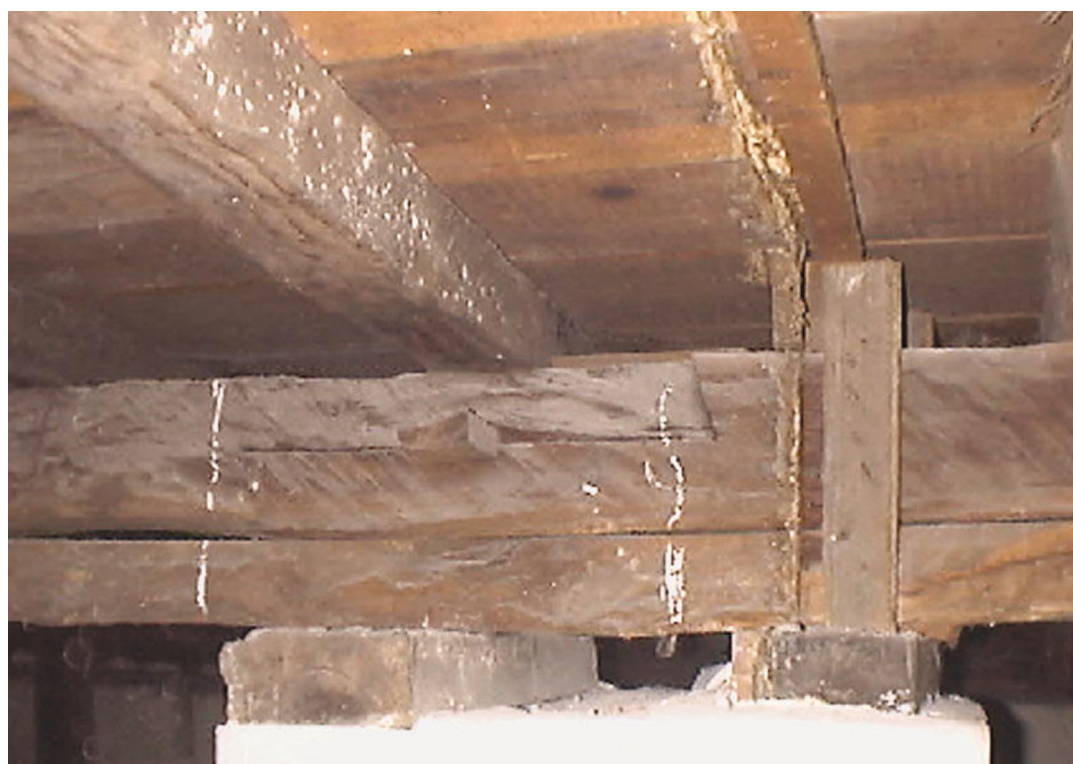
Fotografía 1. Se observan los distintos elementos constructivos de la estructura. Se aprecia el asentamiento de las vigas principales sobre las bases de mampostería a través de los suplementos de madera; las ensambladuras a rayo de Júpiter con llave de las vigas principales; los tirantillos de madera dura y el entablado inferior de pino blanco de 1 1/2".

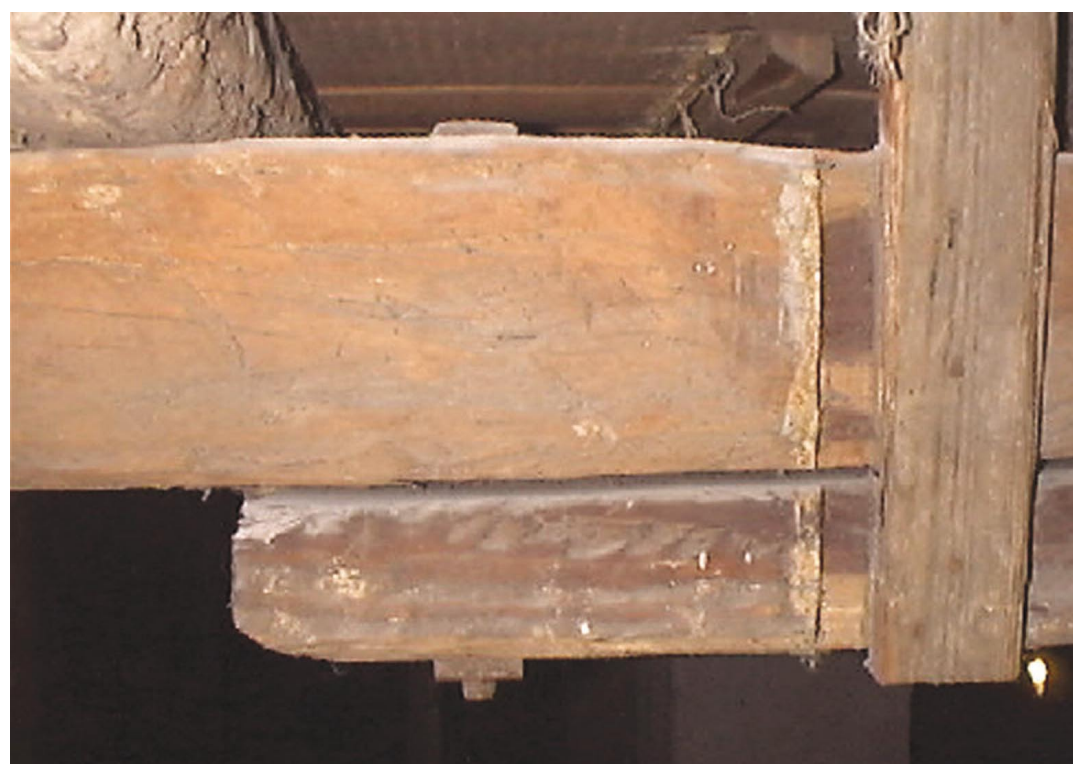
Fotografía 2. Detalle de la sujeción a través de bulones pasantes con tuerca y empalmes de madera de la viga principal a los suplementos de madera posicionados sobre las bases de mampostería. Es de resaltar que dicha situación se presenta en las uniones de vigas cuya base de mampostería no son las centrales.

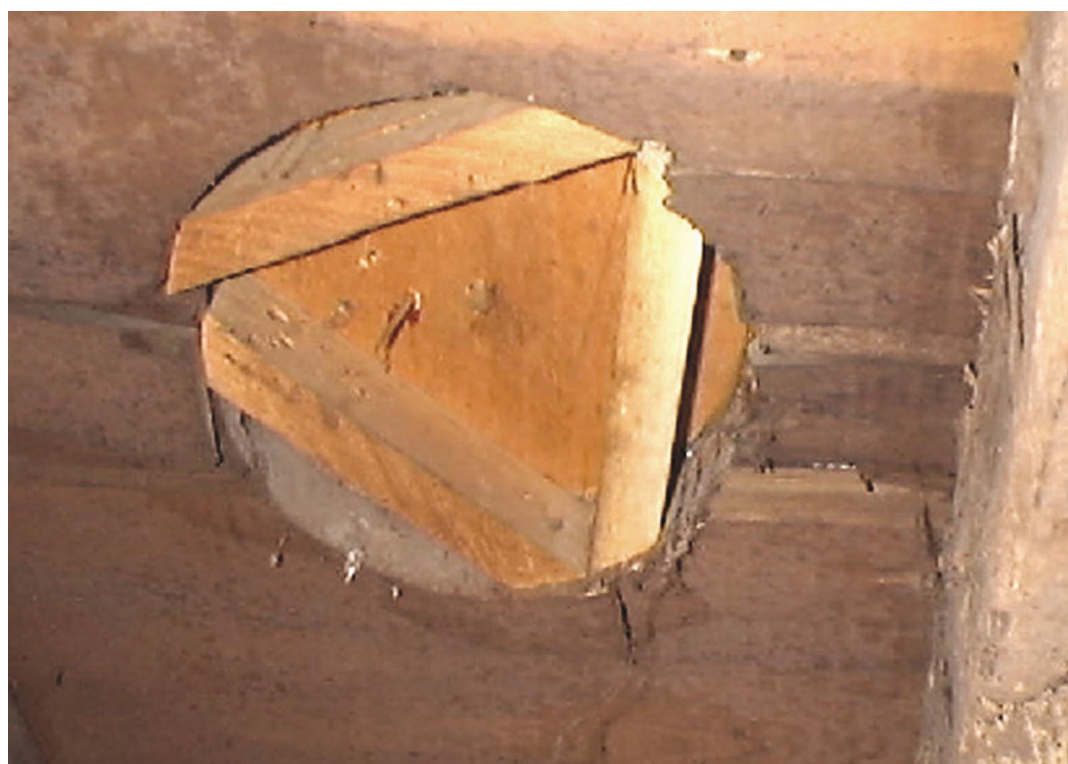
Fotografía 3. Detalle del entablado inferior de pino blanco de 1 1/2». Se observa a través de los orificios la sucesión de los distintos componentes del entablado y terminación.

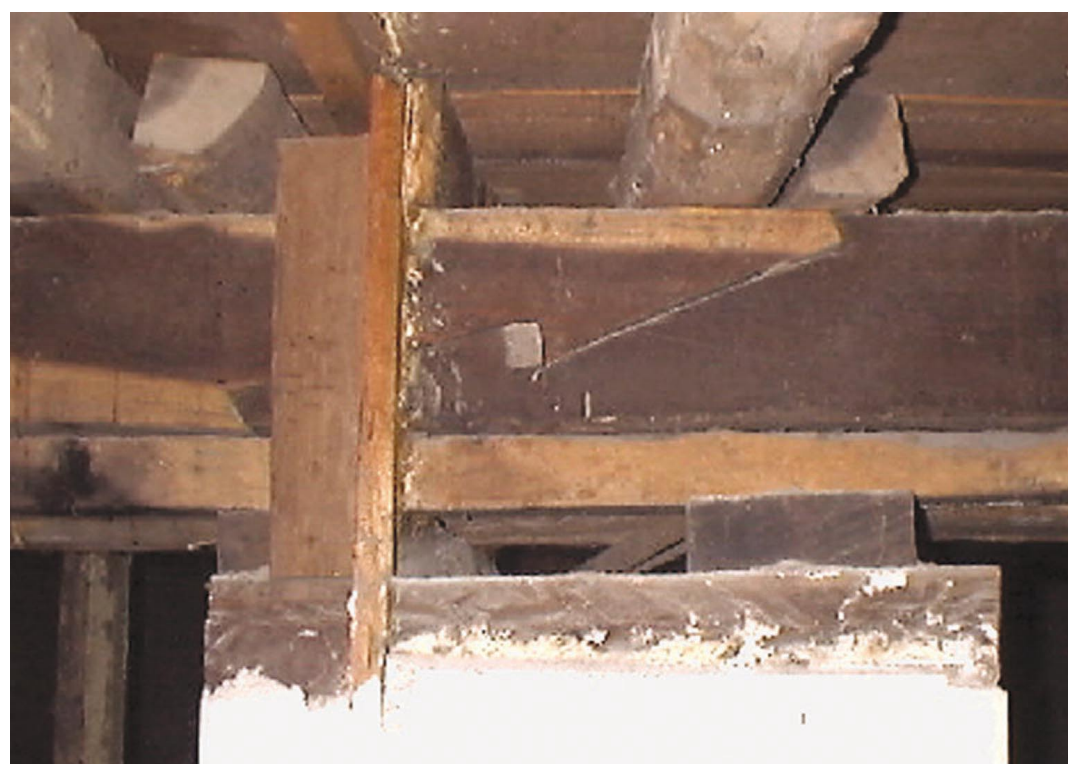
Fotografía 4. Detalle de la unión en rayo de Júpiter con llave de las vigas principales.
