2.3. RESPECTO AL TAPIZADO DE BARANDAS Y PASAMANOS

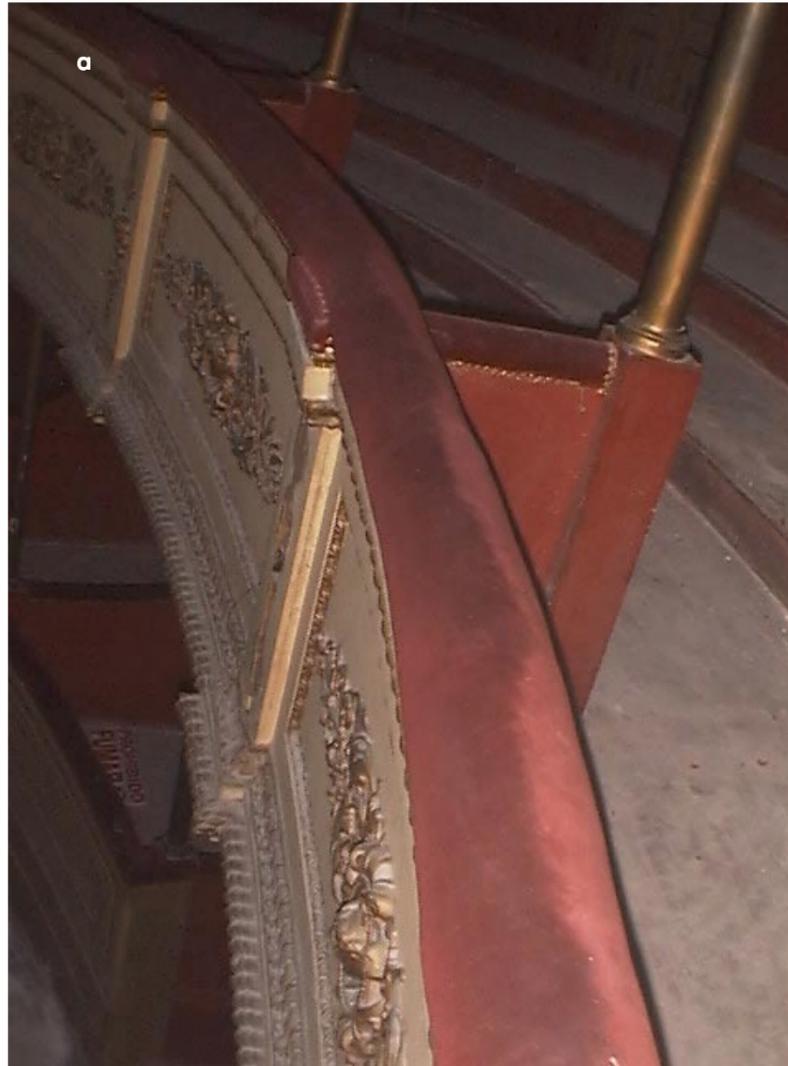
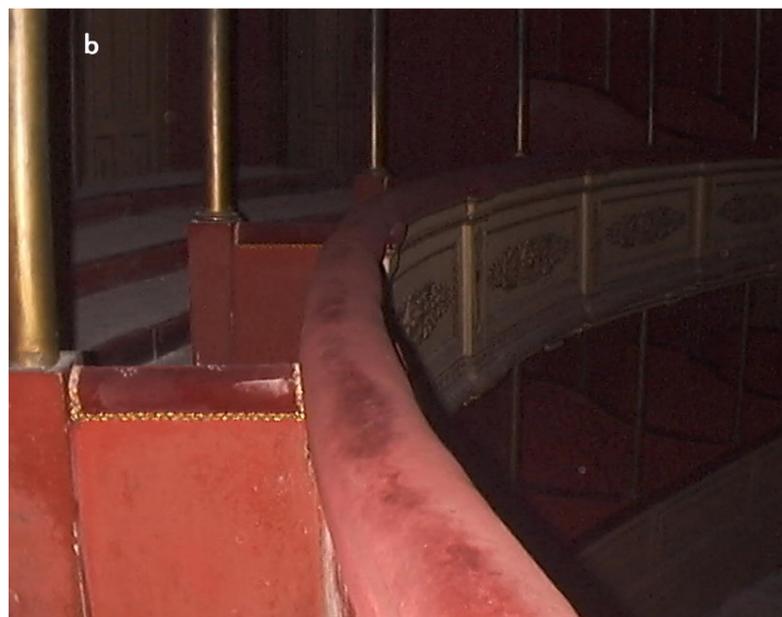
Su estado de conservación es aceptable para su uso.

En el tapizado de barandas se observan deformaciones y el desgaste natural de la pana de terminación, producto uso continuado a lo largo del tiempo.
