ESPACIOS Y ELEMENTOS PATRIMONIALES

CARPINTERIA DE AMBULATORIOS

Documentación Técnica FRISOS EXISTENTES

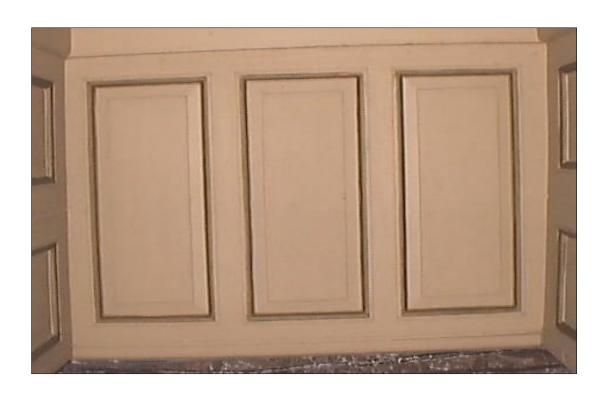
Documentación Fotográfica

CARPINTERIA DE MADERA								
TIPO	۸.2	CANTIDAD	0	UBICACIÓN	NIVEL 3	DIMENSIONES	ANCHO: 0.67 mts		
	A 3		2			GENERALES	LARGO: 1.05 mts

PAÑO	TIPO: TABLER	ESTRUCTURA	PARANTES	MAT: CEDRO	CANT: 2	SECCION: 24 X 50/50 mm	TERM: PINTADO
			TRAVESAÑOS	MAT: CEDRO	CANT: 4	SECCION: 24 X 50 mm	TERM: PINTADO
		TABLEROS	T: REPLANADO	MAT: CEDRO	CANT: 3	ESPESOR: 15 mm	TERM: PINTADO
		CORNISAS		MAT:		SECCION:	TERM:
		ZOCALOS		MAT:		SECCION:	TERM:

Terminación: Pintura al aceite en tonos de ocre y broncina en medias cañas de molduras.
